**붙임2****분야별 품질검수 결과**☐ **우수시공 및 지적사항**☐ **우수시공**

## ○ 지적사항(개선사항) 총괄

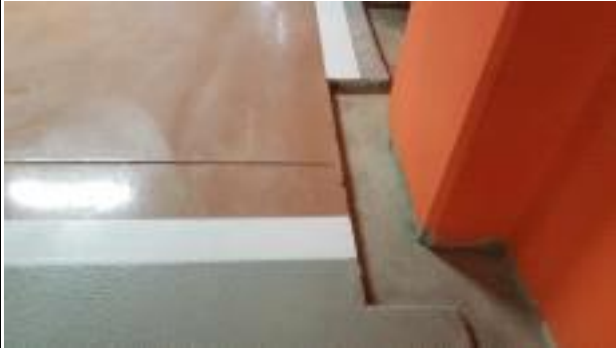
사진5(지하 104동 3,4라인 트랜치설치 요함)

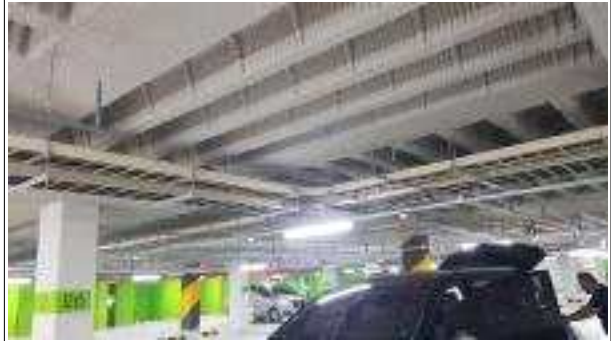
사진6(지하층 천정 가설전기,통신선 정리요함)

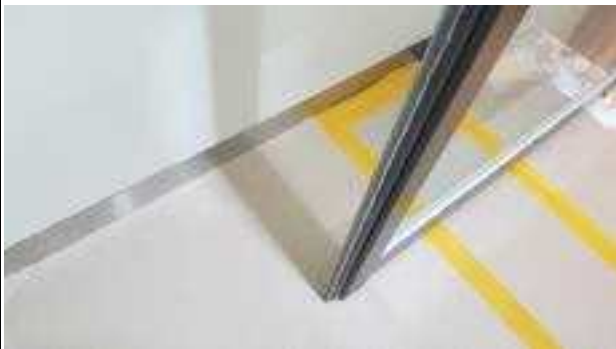
사진7(다목적실 및 커뮤니티센터 ,각세대 도어스토퍼 설치요함)

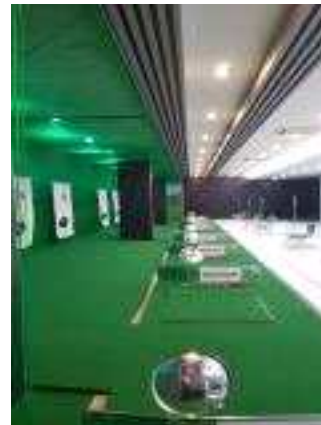
사진8(골프연습장 청정,기둥에 보호그물망 설치 요함.)

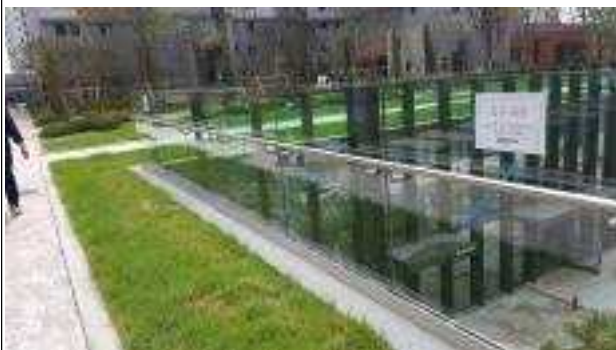
사진9(선큰가든 안전난간대 법규정 준수)

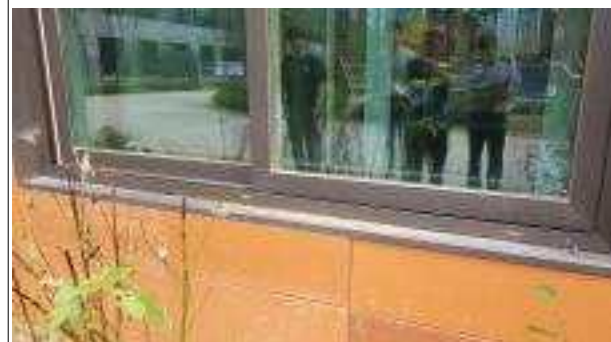
사진10(어린이집 외부창호 코킹 및 구배 외부로 설치)

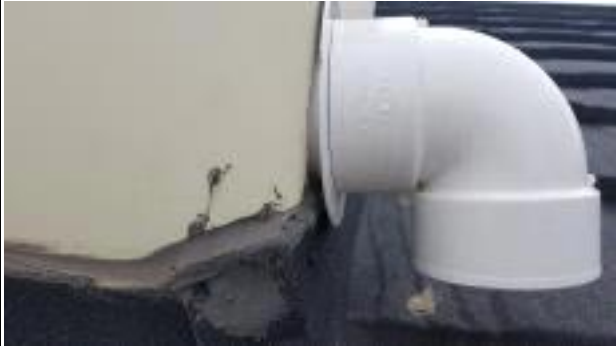
사진11(지붕 환기구 연결부위 철저시공 및 코킹처리 요함 )

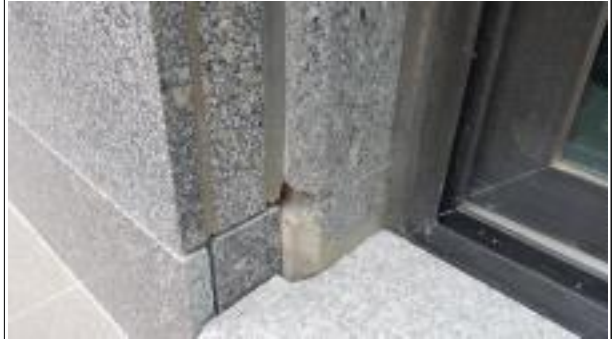
사진12(2층 발코니세대 캐뎀 설치한 곳 마감 요함 )

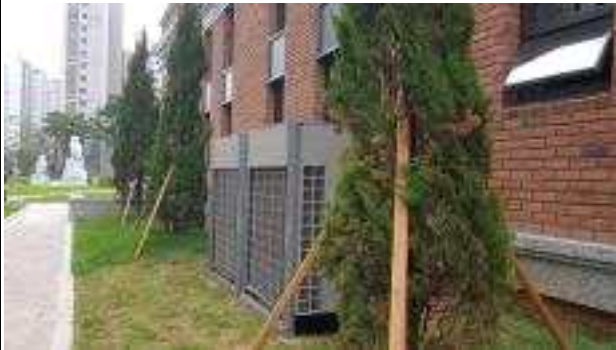
사진13(독서실 실외기 미관고려 요함)

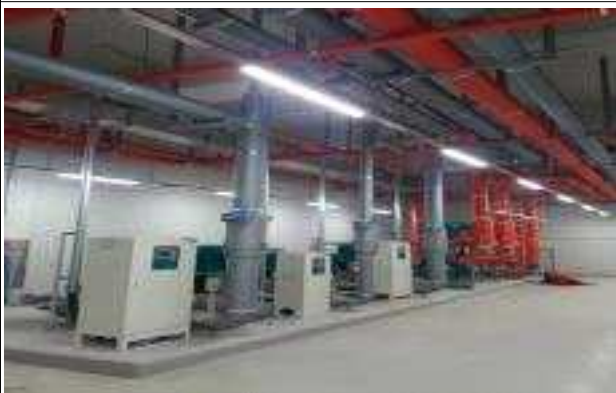
(사진 1) 위치: 지하층 펌프실

지적사항: 장비명판, 유체명, 유체흐름표기

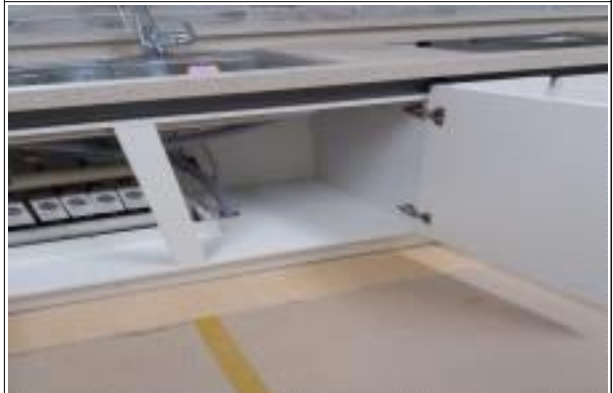
(사진 2) 위치: 어린이집 온수분배기(공통)

지적사항: 사용존 명기

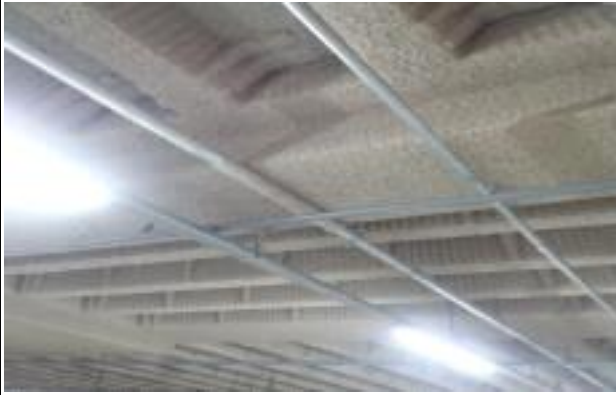
(사진 9) 위치: 지하주차장 배관(공통)

지적사항: 시멘트몰탈 제거

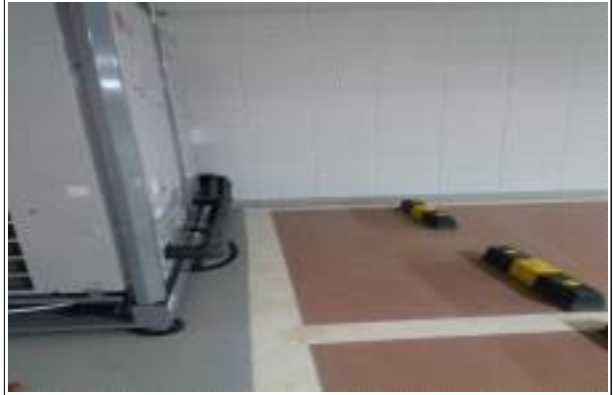
(사진 10) 위치: 지하층 실외기(공용부용)

지적사항: 차량충돌방지시설 또는 경차주차

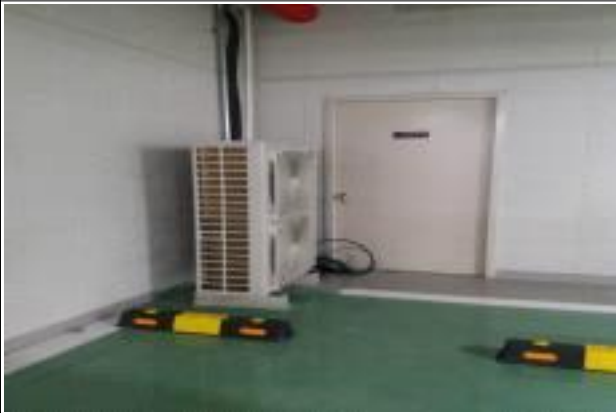
(사진 11) 위치: 지하층 실외기(공용부용)

지적사항: 차량충돌방지시설 또는 경차주차

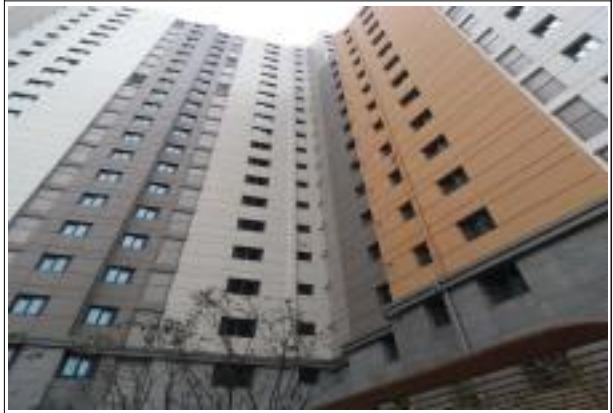
(사진 12) 위치: 지상층 개별보일러 연도

지적사항: 풍압력 작용 연도 각도 검토 확인

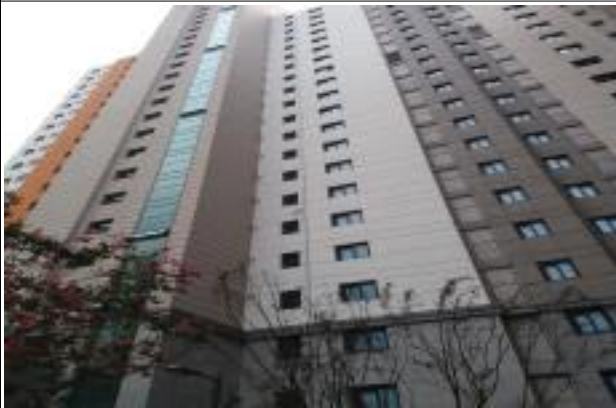
(사진 13) 위치: 지상층 개별보일러 연도

지적사항: 풍압력 작용 연도 각도 검토 확인

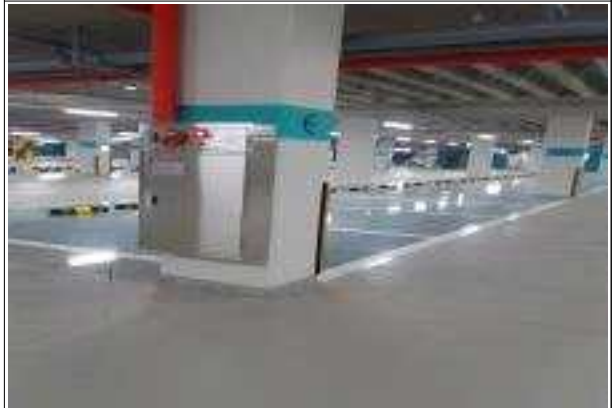
(사진 14) 위치: 지하주차장 옥내소화전

지적사항: 충돌 방지봉 설치

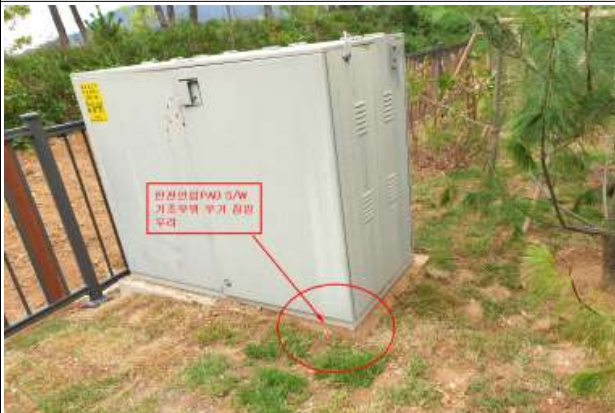
<p>(사진 1) 위치: 옥외</p> <p>지적사항: 한전인입PAD S/W 기초틈새로 우기시 빗물 침입 우려</p>

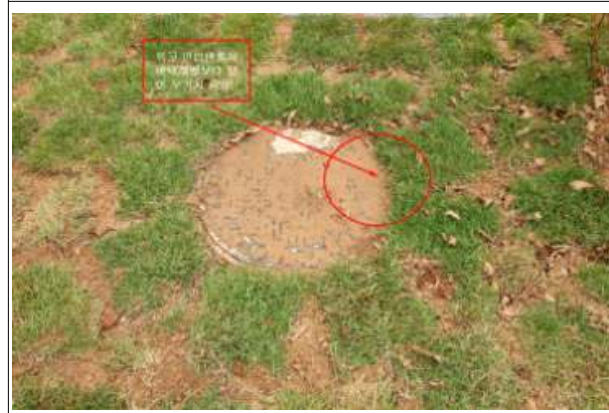
<p>(사진 2) 위치: 옥외</p> <p>지적사항: 특고 인입 맨홀이 주변보다 낮아 물고임현상과 빗물 침입 우려</p>

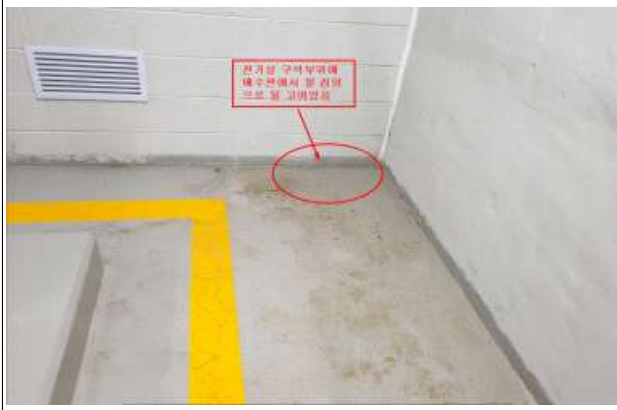
(사진 3) 위치: 전기실

지적사항: 전기실 벽체에서 물침입으로 바닥 물 고임

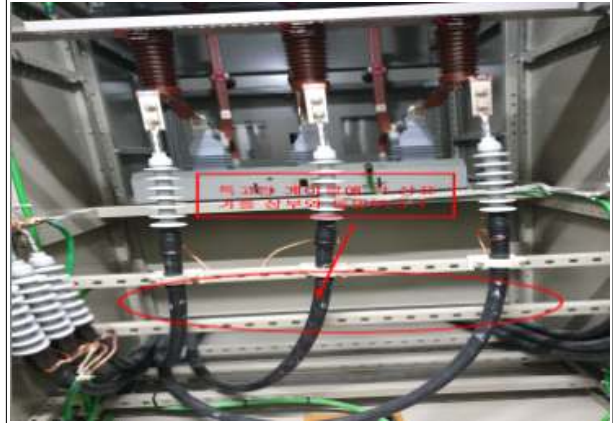
(사진 4) 위치: 전기실

지적사항: 특고압 케이블 각 상표식 통일 (R, S, T)

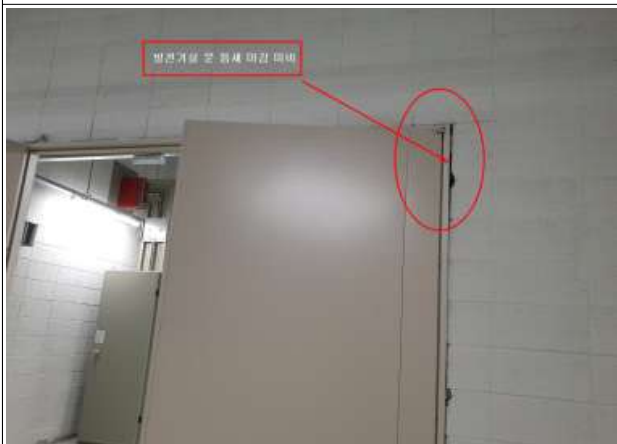
(사진 5) 위치: 발전기실

지적사항: 발전기실 문 틈새가 벌어져 있음

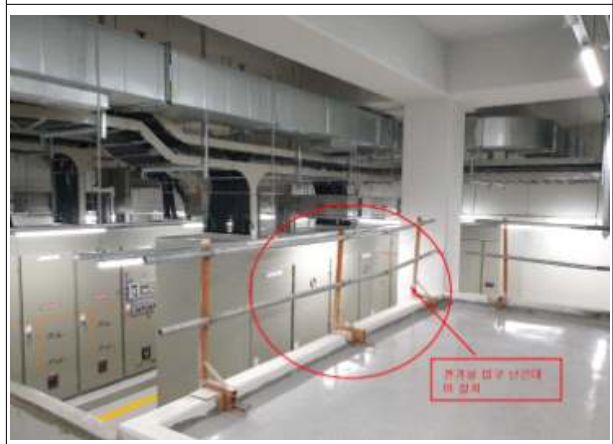
(사진 6) 위치: 전기실

지적사항: 전기실 출입구 난간대 미 설치

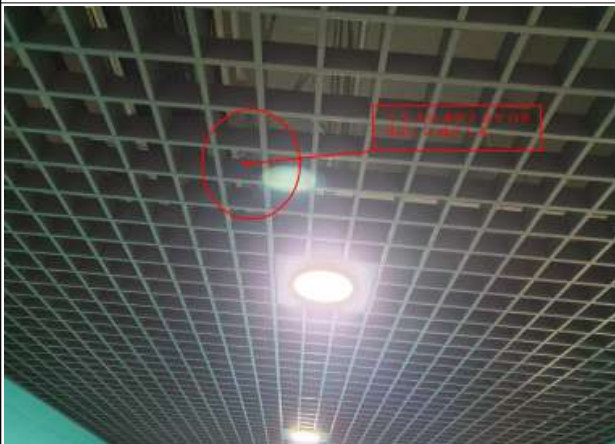
(사진 7) 위치: 지하 각 동 출입구

지적사항: 출입구 상부 다운라이트 연결 배선 노출

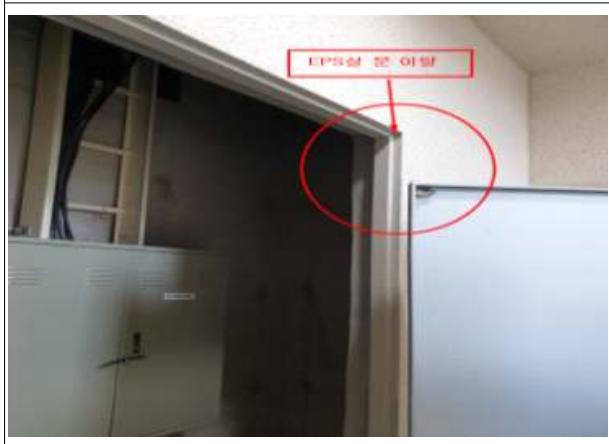
(사진 8) 위치: 7동 21층 EPS실

지적사항: EPS실 철문이 떨어짐

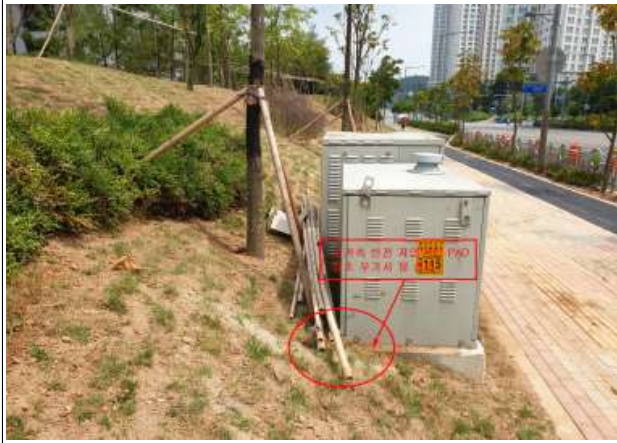
(사진 9) 위치: 옥외

지적사항: 상가측 한전 저압인입 PAD 기초 부위로 우기시 빗물 침입

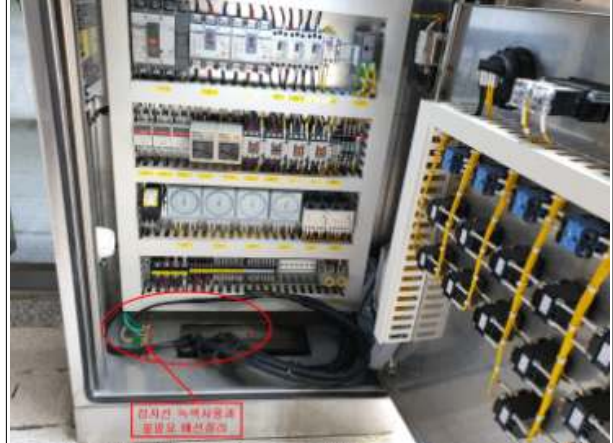
(사진 10) 위치: 석가산 수경 분전반

지적사항: 분전반 접지 녹색 배선 설치와 불필요 배선 정리

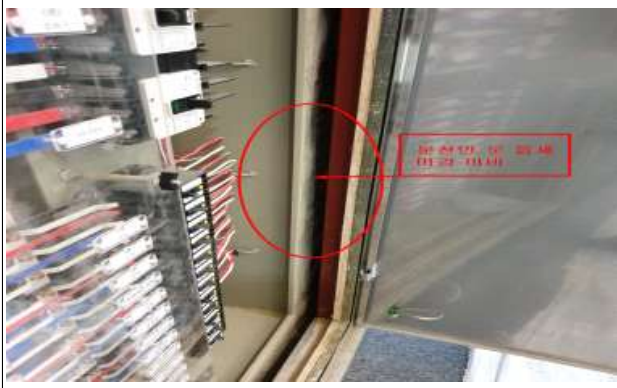
(사진 11) 위치: 골프장

지적사항: 분전반 문 틈새가 많이 벌어짐

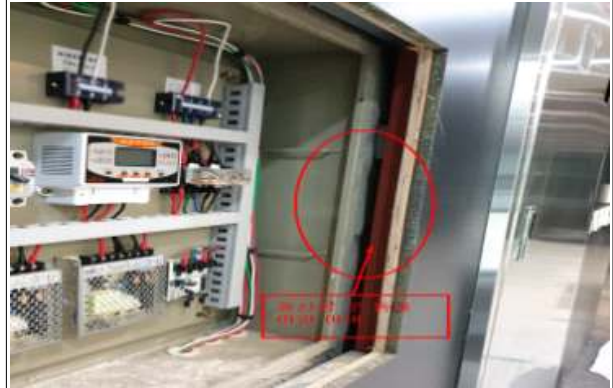
(사진 12) 위치: 골프장

지적사항: 통신함 문 틈새가 많이 벌어짐

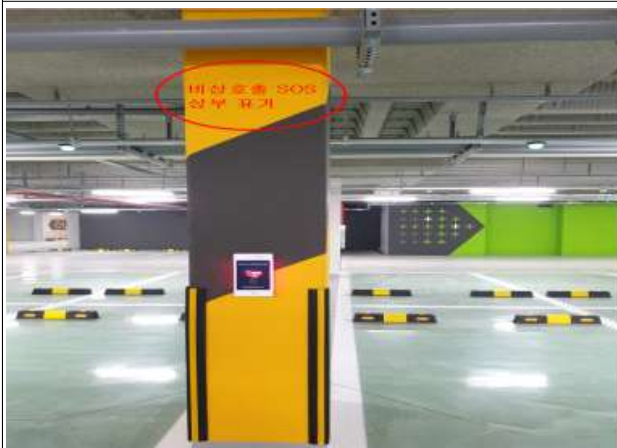
(사진 13) 위치: 지하 주차장

지적사항: 비상호출기 식별 용이토록 상부 표기 요

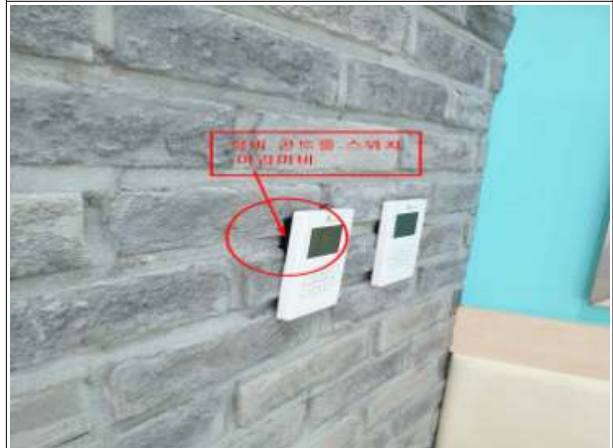
(사진 14) 위치: 맘스카페

지적사항: 전열교환기 콘트롤 S/W 틈새 많이 벌어짐

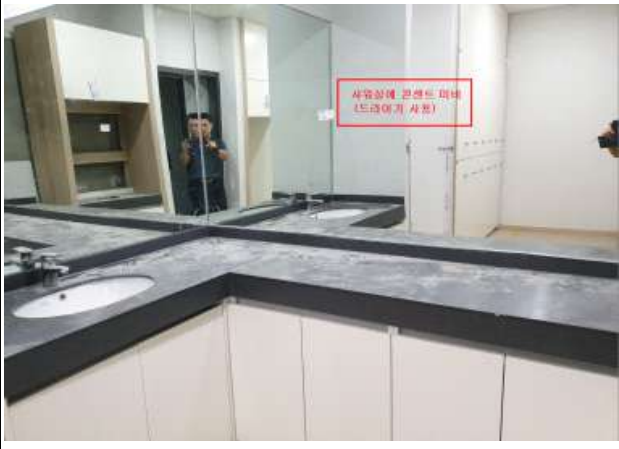
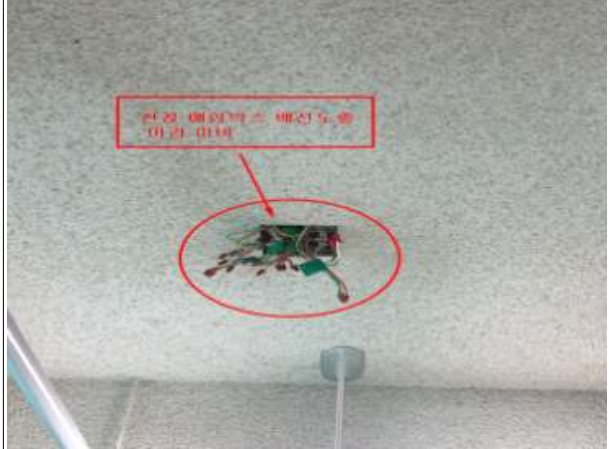
(사진 15) 위치: 남, 여 샤워실	(사진 16) 위치: 7동 1~2라인
지적사항: 전열 콘센트 없음(드라이기 사용)	지적사항: 천정 매입박스 배선노출

-대책: 벽면 틈새 마감 처리		
15	남, 여 샤워실에 콘센트가 없어 머리를 말릴수 있는 드라이기 설치 어려움 -대책: 전열 콘센트 추가 설치	15	
16	107동 1~2호라인 지하층 입구 천정부위 매입박스에 배선이 노출 되어있음 -대책: 매입박스 카바 설치	16
