붙임2**분야별 품질검수 결과**☐ **우수시공 및 지적사항**☐ **우수시공**

분야별 현장 점검사진

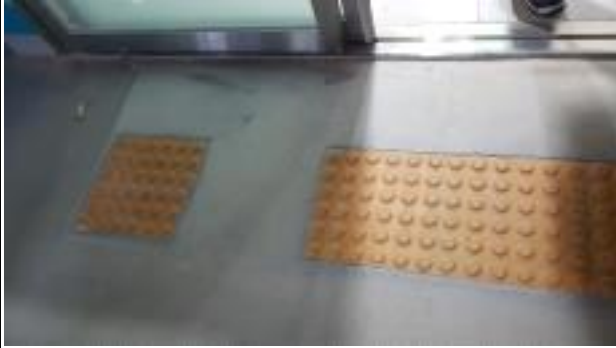
연번	지적사항	사진 번호	비고
1	지상 주차 ramp 옆 안전보호대 설치요함.	1	
2	지하 주차구역 승하차시 보행부분 트랜치 설치요함.	2	
3	전기실 결레받이 시공요함.	3	
4	EPS, TPS ,유수검지장치실등 내부 청소 요함.	-	
5	주차라인 경차—청색 도장 요함	4	
6	지하 각동 주출입구 바닥 마감 미비	5

사진5(지하 각동 주출입구 바닥마감 미비)

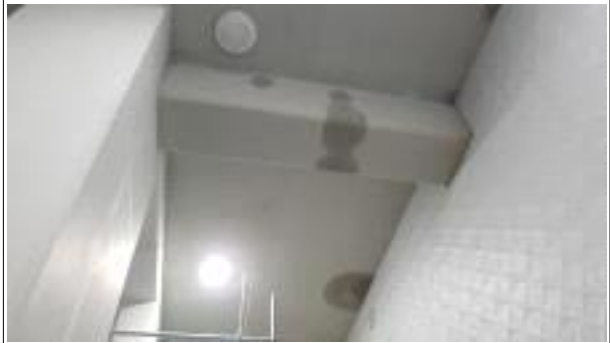
7	지하2층 304동 천정 누수 보수요함	6	
8	각세대,경비실 방충망 설치요함.	7	
9	3동 옥상 경사지붕 벽체하부 마감 미비	8	
10	입식 장애인 안내표지판 날카로운 모서리 예방조치 미비	9	
11	헬스크럽 샤워장--탈의실 쪽으로 물 넘침 방지 조치요함	-	
12	어린이집,상가등 옥외 실외기 미관향상 고려 요함.	-	
13	각동 외부 창호주위 도장공사 미비	-	
14	관리소 화장실 시건장치 설치요함	-

사진6(지하2 304동 천전 누수)

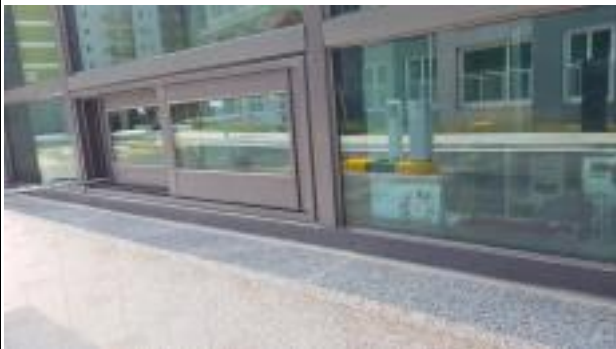
사진7(경비실,각세대 방충망 설치요함.)

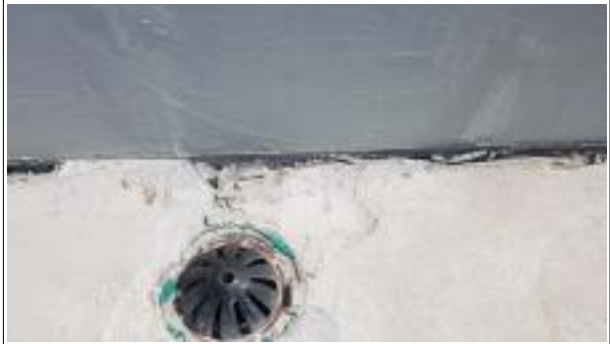
사진8(3동옥상 경사지붕,난간벽하부 마감 미비)

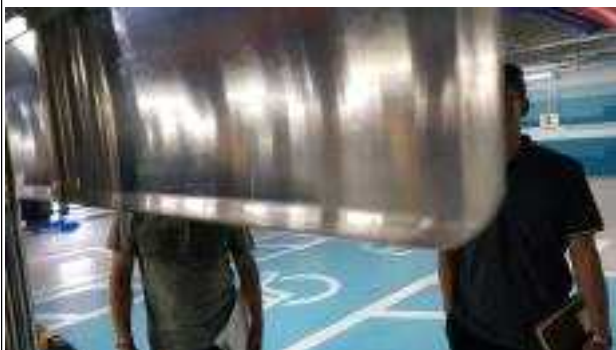
사진9(입식 장애인 안내판 모서리 날카로움 예방조치 미비)

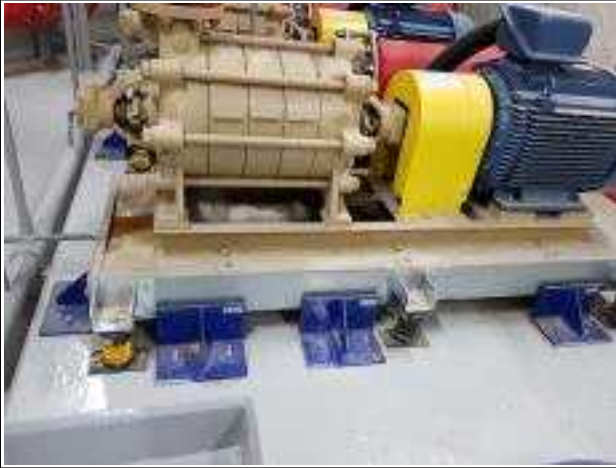
(사진 1) 위치: 기계실

지적사항: 장비기초,배관가대 녹방지 도장

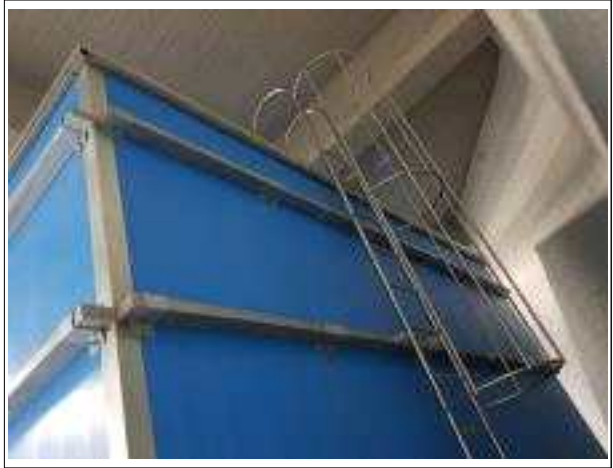
(사진 2) 위치: 기계실,저류조실

지적사항: 안전난간 및 기류유인팬 설치

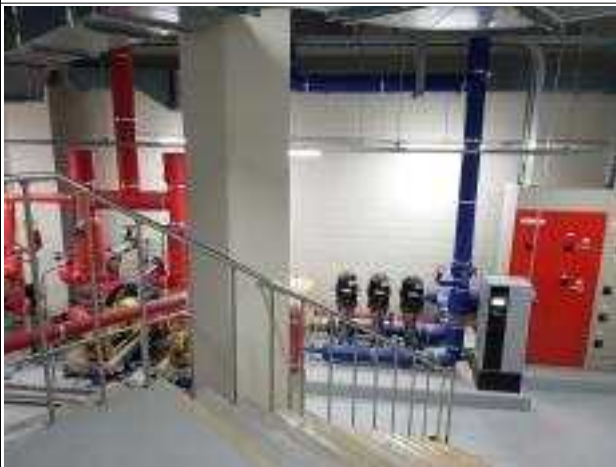
(사진 3) 위치: 기계실

지적사항: 비상연락 및 현황판 설치

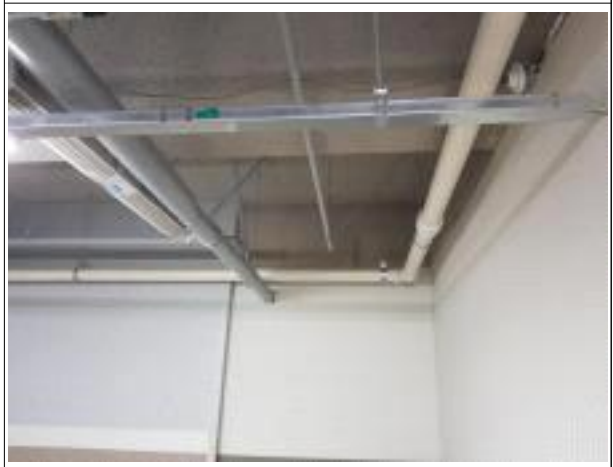
(사진 4) 위치: 지하주차장

지적사항: 조경배수관 청소구 설치

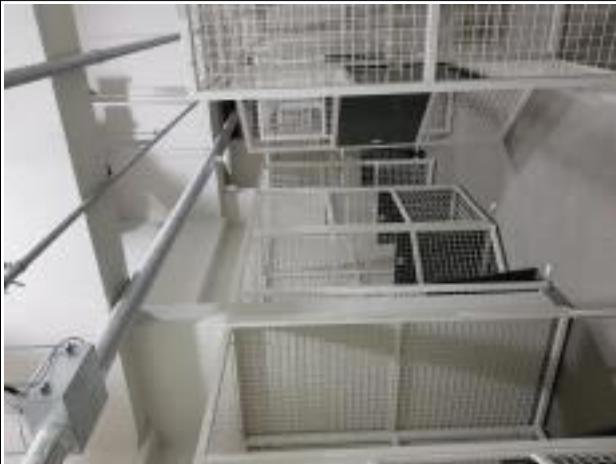
(사진 5) 위치: 지하주차장 개인창고

지적사항: 환기성능,방식 미흡

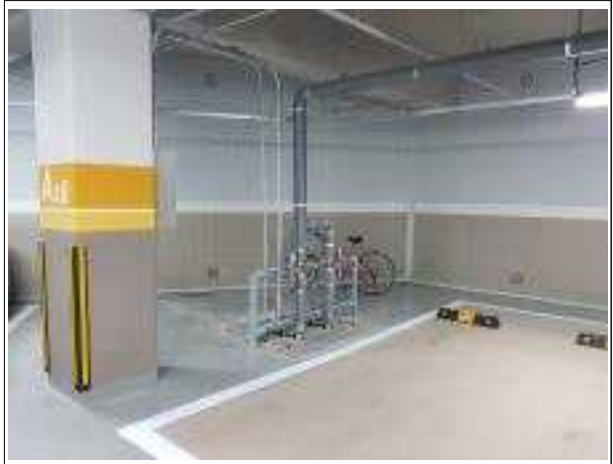
(사진 6) 위치: 지하주차장

지적사항: 노출집수정펌프 이설, 안전펜스

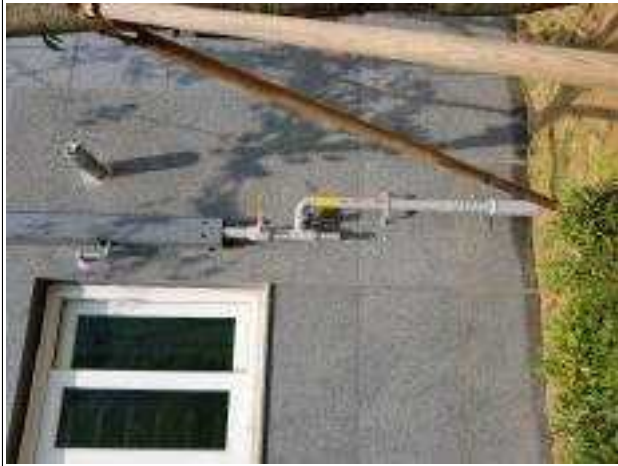
(사진 7) 위치: 아파트 입상도시가스관

권고사항: 밸브보호함설치

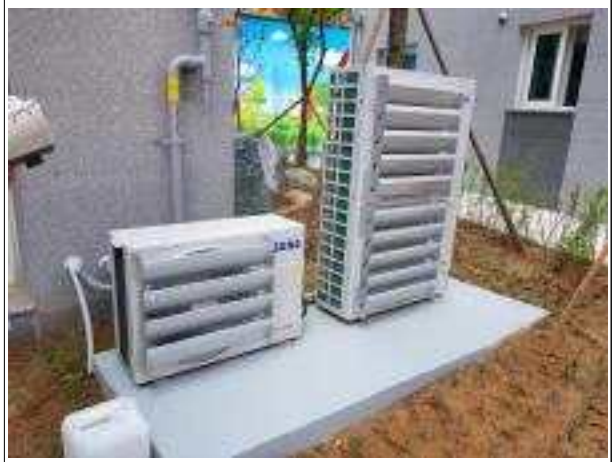
(사진 8) 위치: 관리사무실 앞

지적사항: 실외기 보호펜스 설치

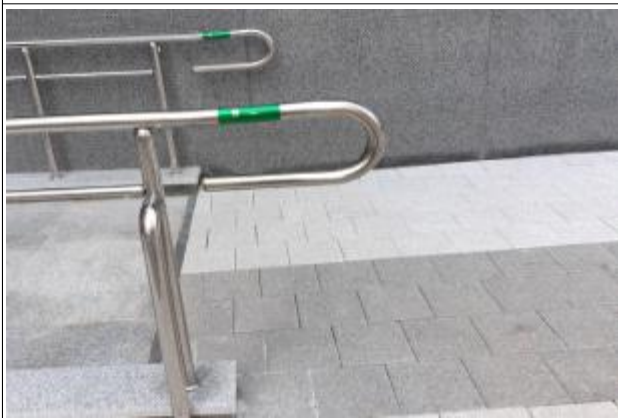
(사진 1) 위치: 302동 관리사무소 입구

연번	지적사항	사진 번호	비고
1	- 경사로 장애인용 핸드레일이 통행로에 돌출되어 보행에 지장을 줄 수 있음(첨부 질의내용 참조)	01	
2	- 분수시설용 제어반 고정에 대한 보완시공이 필요하며, 반내등 점멸을 위한 리미트스위치 고정과 반내배기를 위한 FAN이 외부에서 직접 접촉이 가능하므로 보완이 필요합니다. 또한, 조정시설 완료 후 전기담당자나 전기감리원이 시공상태를 확인하여 입주 후 전기안전이 유지되도록 점검작업이 필요합니다.	02	
3	- 어린이놀이터에 설치된 스피드 돔 CAMERA에 UTP와 STP 케이블이 설치되어 설계도면과 상이합니다. 실제 시공상태로 설계도서의 보완이 필요합니다.	03	
4	- 전기실의 외등전원공급 단자대 접속케이블이 압착단자를 시공하지 않은 상태로 시공되어 접속불량과 유지관리에 부족하므로 압착단자와 절연보호튜브를 시공하시기 바랍니다.	04	
5	- 설계도서에는 변압기 1차에 SA를 설치하도록 계획되어 있으나 실제로는 시공되지 않은 상태입니다. 공사계획신고에 첨부된 설계도서를 확인하시어 보완시공을 하거나, 준공도면을 보완할 필요가 있습니다.	05, 05-1	
6	- 설계도서에는 발전기 출력에 BUS DUCT로 계획되어 있으나 실제로는 케이블로 시공된 상태입니다. 공사계획신고에 첨부된 설계도서를 확인하시어 보완시공을 하거나, 준공도면을 보완할 필요가 있습니다.	06, 06-1	
7	- 기계실에 설치된 배수펌프 판넬 DOOR의 접지가 누락되어 있어, 감전의 위험이 있습니다. PANEL 접지 단자와 접속하여 주시기 바랍니다.	07	
8	- 관리실에 설치된 CATV용 증폭함에 판넬 명판이 누락되어 있고, 내부 증폭기와 분배기 유희단자에 종단저항이 설치되지 않아 반사파가 존재할 수 있으므로 명판과 종단저항을 보완 시공하시기 바랍니다.	08, 08-1

지적사항: 경사로 손잡이 통행로에 돌출

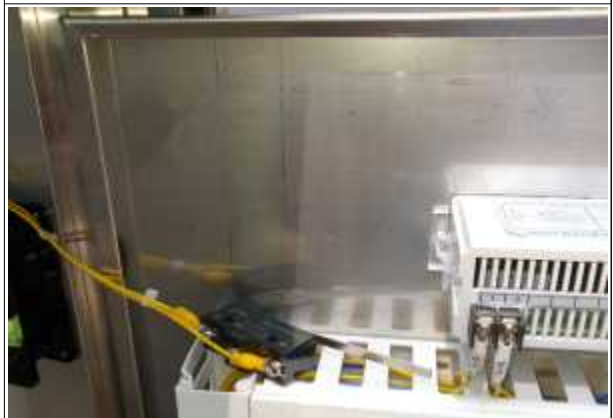
(사진 2) 위치: 분수시설

지적사항: MCC 고정 보완

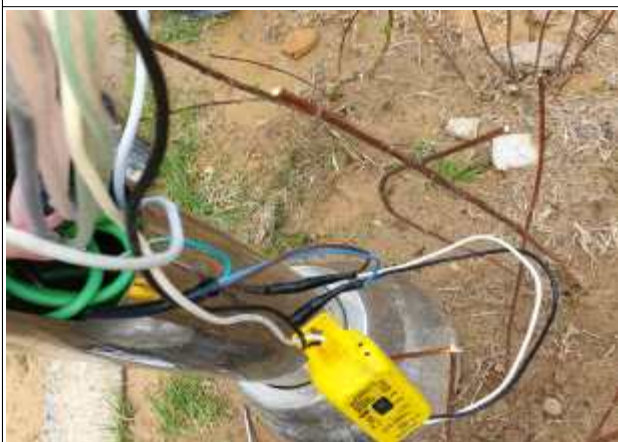
(사진 3) 위치: 어린이놀이터

지적사항: CCTV용 UTP 설계도서와 상이

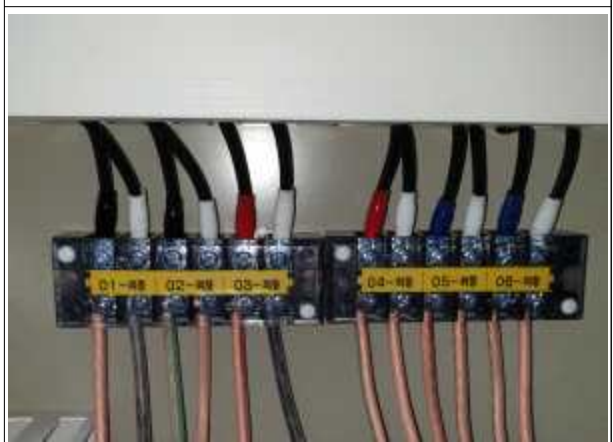
(사진 4) 위치: 전기실 분전반

지적사항: 외등용 CABLE 단자처리 보완

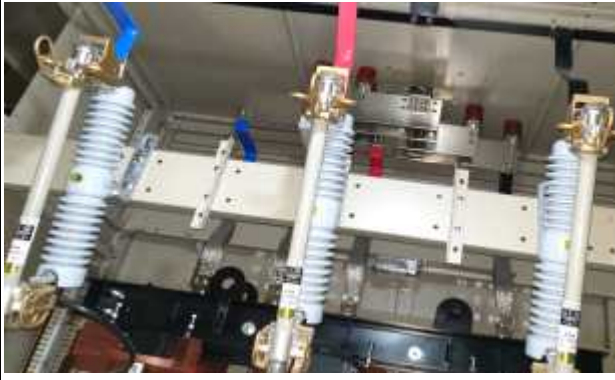
(사진 5) 위치: 전기실

지적사항: 변압기 1차측 설계도서와 상이

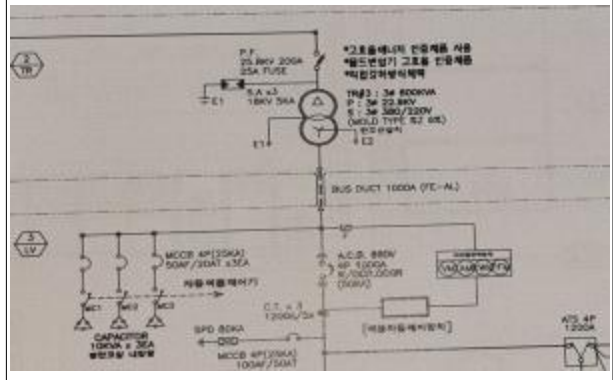
(사진 5-1) 위치: 전기실

지적사항: 변압기 1차 SA 설치 확인

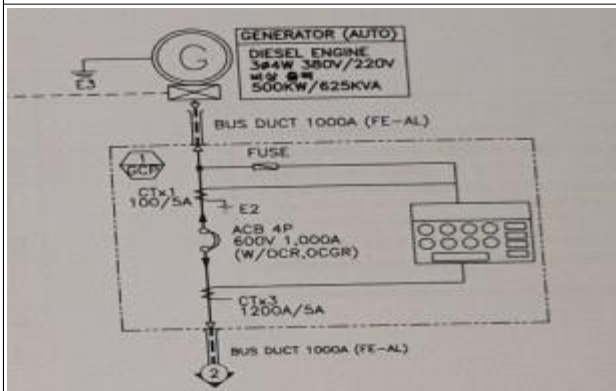
(사진 6) 위치: 발전기실

지적사항: 발전기 전원선 설계도서와 상이

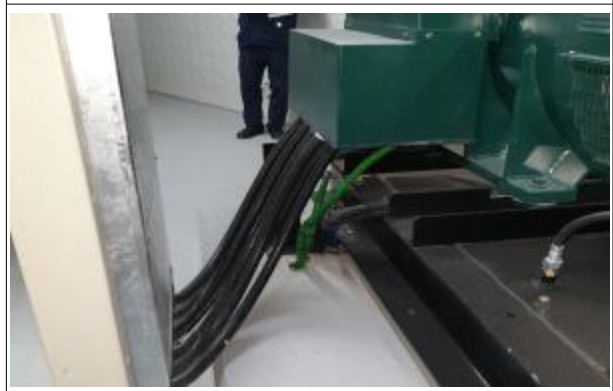
(사진 6-1) 위치: 발전기실

지적사항: 발전기 전원선 설계도서와 상이

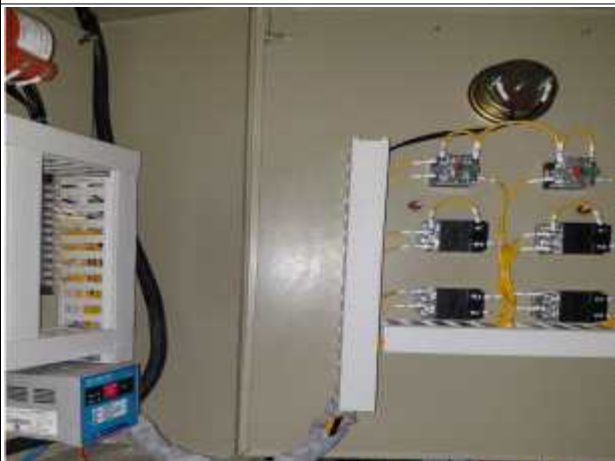
(사진 7) 위치: 기계실

지적사항: 배수P/P PNL DOOR접지 보완

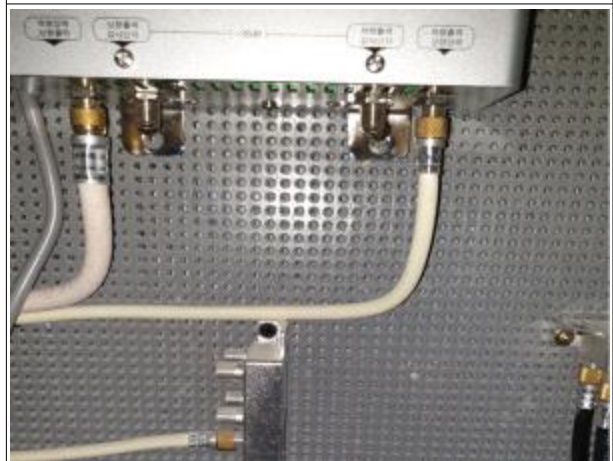
(사진 8) 위치: 관리실

지적사항: CATV분배기 종단저항 보완

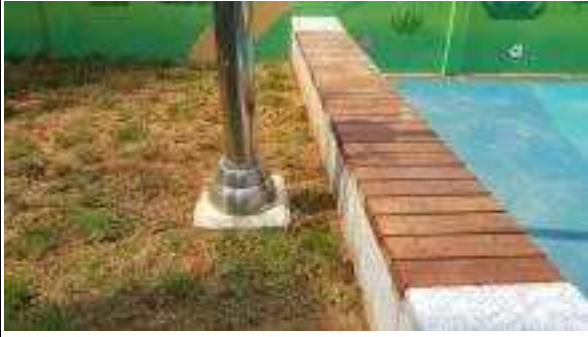
9	녹지에 설치된 시설물 콘크리트기초 노출부 피복 필요	사진 10,11	
10	남측 근린공원 입구 옹벽 후면 차폐 등 보완 필요	사진12	
11	녹지에 돌출된 송수관은 미관을 고려하여 외관함 등 검토 필요	사진 13,14	
12	부지 남측 근린공원과 면한 녹지공간은 공원과 경계를 명확히 하고 공원관리 주체와 협의하여 주민의견의 반영 필요	사진 15~17

(사진 11) 위치: 단지내 녹지	(사진 12) 위치: 어린이집 남측옹벽
지적사항: 노출 기초콘크리트 피복	지적사항: 옹벽 후면 차폐 보완

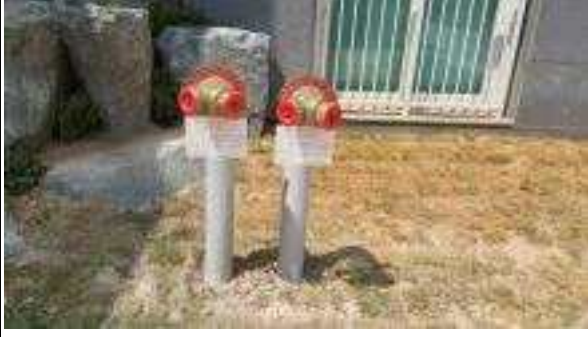
(사진 13) 위치: 단지내 녹지	(사진 14) 위치: 단지내 녹지
지적사항: 송수관 기능, 미관을 고려한 경관 조치 필요	지적사항: 송수관 기능, 유지관리를 고려한 경관 조치 필요

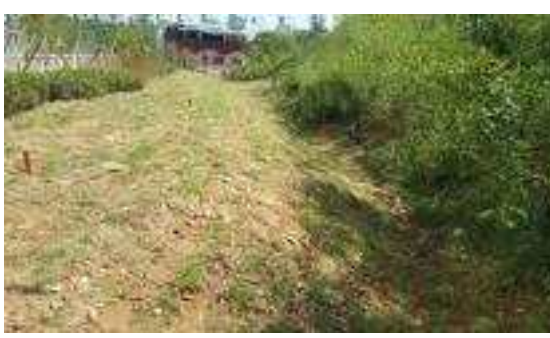
(사진 15) 위치: 남측 공원 인접부	(사진 16) 위치: 남측 공원 인접부
지적사항: 차폐 및 경관식재 보완 필요	지적사항: 차폐 및 경관식재 보완 필요
