우수시공 및 지적사항

○ 지적사항(개선사항) 총괄

분야별 현장 점검사진

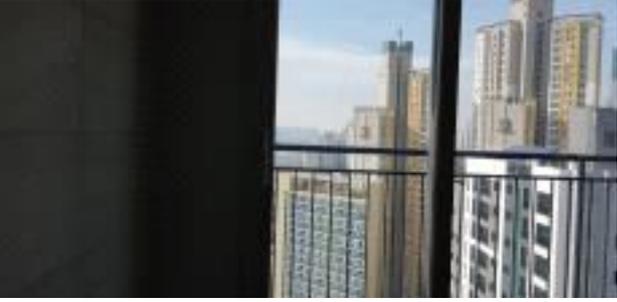
<p>(사진 1) 위치: 각 세대 지적사항: 세대내 분합문 여닫을 때 흔들림 세대 보수</p>

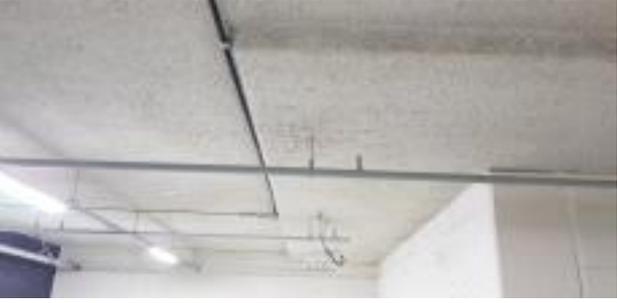
<p>(사진 3) 위치: 지하주차장 지적사항: 지하주차장 천장 뿔칠 부위 곰팡이 발생부위 제거</p>

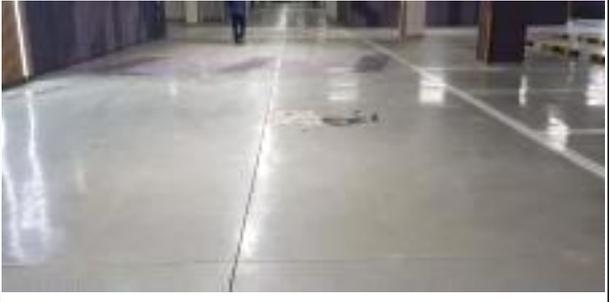
<p>(사진 4) 위치: 지하주차장 지적사항: 지하주차장 바닥 에폭시 코팅 탈락부위 재도장</p>

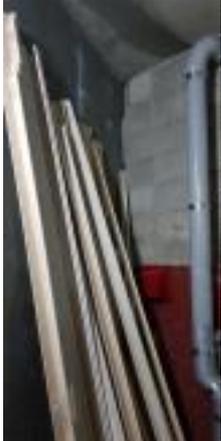
<p>(사진 5) 위치: 지하주차장 지적사항: 지하 Pit 내부 코너벽체 마감</p>

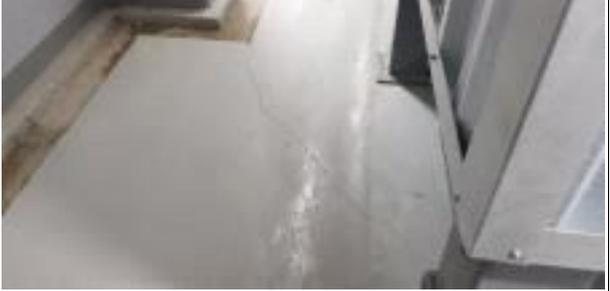
<p>(사진 6) 위치: 지하주차장 지적사항: 지하 전기실 바닥 균열 보수</p>

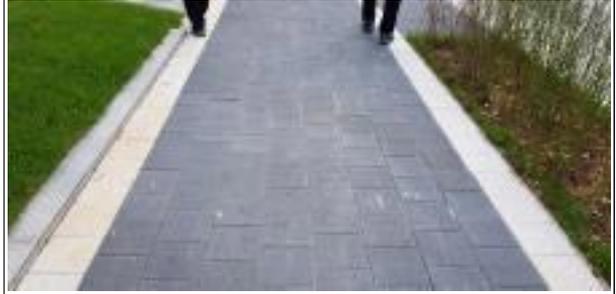
(사진 8) 위치: 단지 내

지적사항: 외부 보도블럭 단차 발생부위
보수

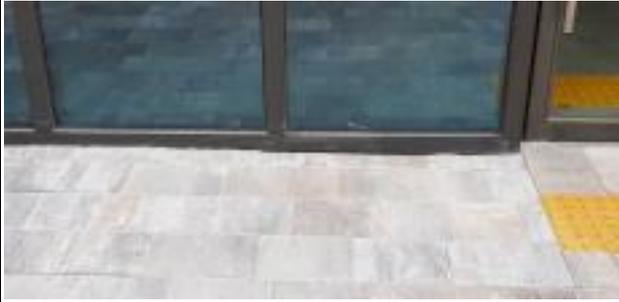
(사진 9) 위치: 상가 입구

지적사항: 상가 입구 Frame 하부와 보도블
럭 틈새부위 보수

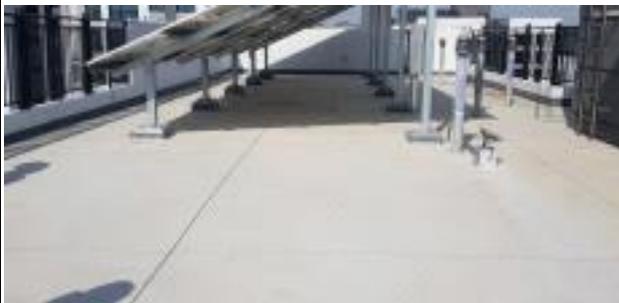
(사진 11) 위치: 최상층 지붕

검토사항: 최상층 지붕 누름콘크리트 신축줄
눈부위 코킹 검토

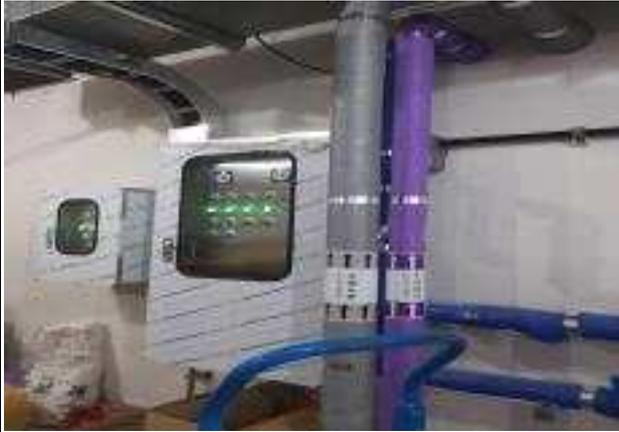
(사진 1) 위치: 우수저류조 펌프실

지적사항: 전기판넬 옆으로 격판 설치

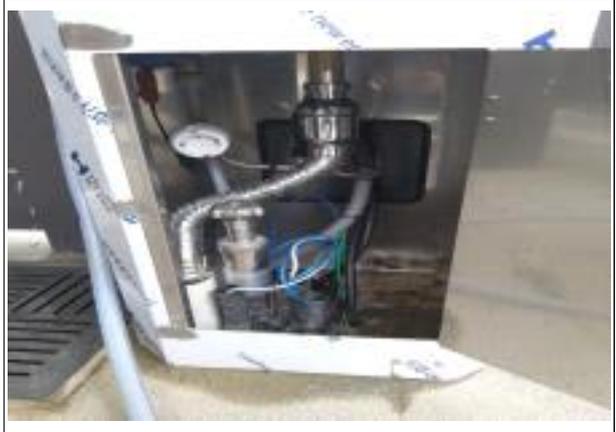
(사진 2) 위치: 옥외 분리수거함

지적사항: 세정대 하부 전기배선 정리

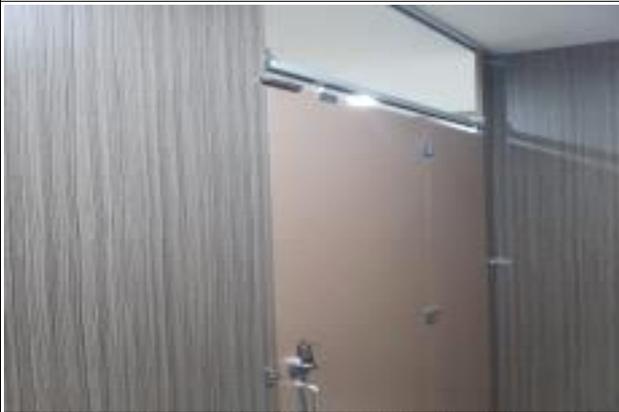
(사진 3) 위치: 장애인용 양변기(공통)

지적사항: 옷걸이 설치

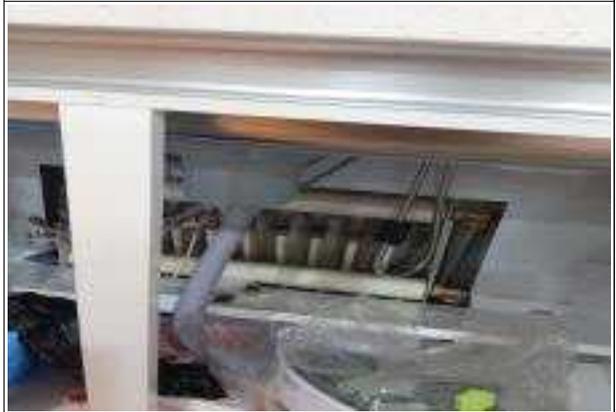
(사진 4) 위치: 어린이집, 노인정

지적사항: 온수분배기 사용존 명판 부착

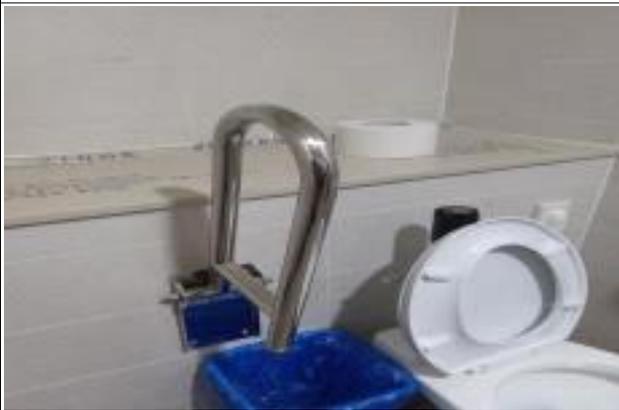
(사진 5) 위치: 장애인용 양변기(공통)

지적사항: 양변기 손잡이 완충시설 반영

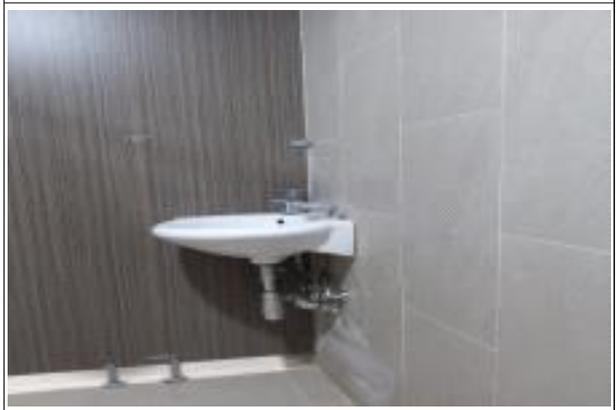
(사진 6) 위치: 공용부 세면기(공통)

지적사항:수건걸이 없는곳 수건걸이 설치

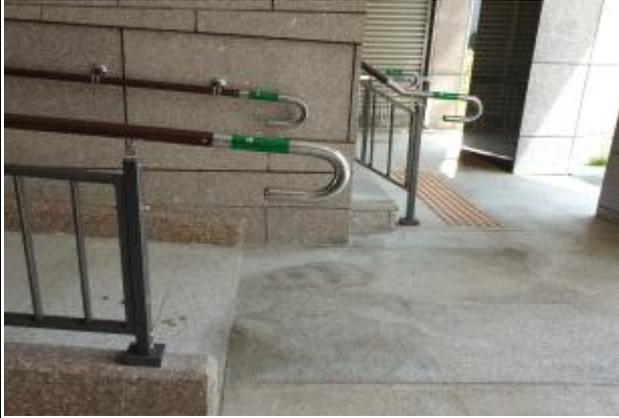
(사진 1) 위치: 경사로와 계단

지적사항: 경사로, 계단의 손스침이 돌출 됨

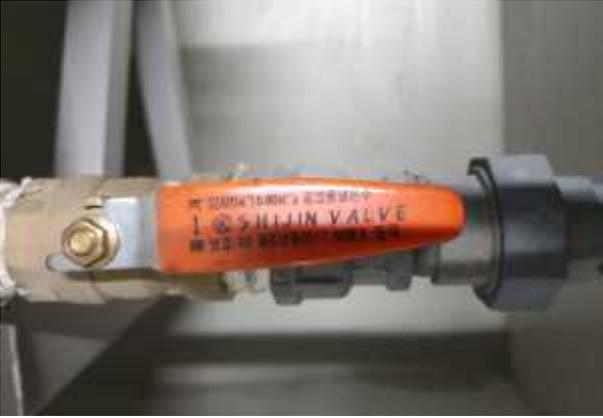
(사진 2) 위치: 발전기실

지적사항: 경유라인에 냉온수 밸브 설치

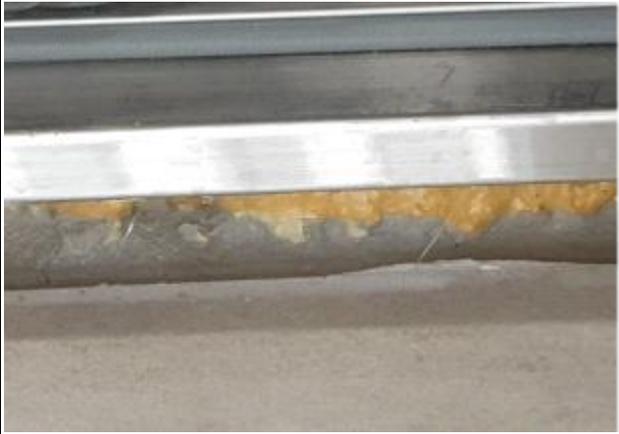
(사진 3) 위치: 105동 옥상출입문

지적사항: 하부출입문하부 사춤이 누락

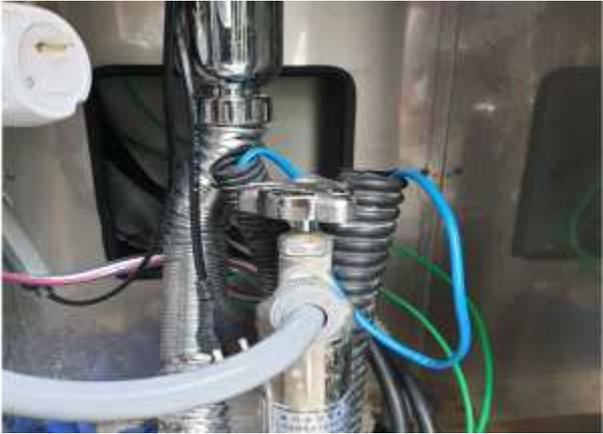
(사진 4) 위치: 재활용 수거시설

지적사항: 개수대 하부 전선정리 필요

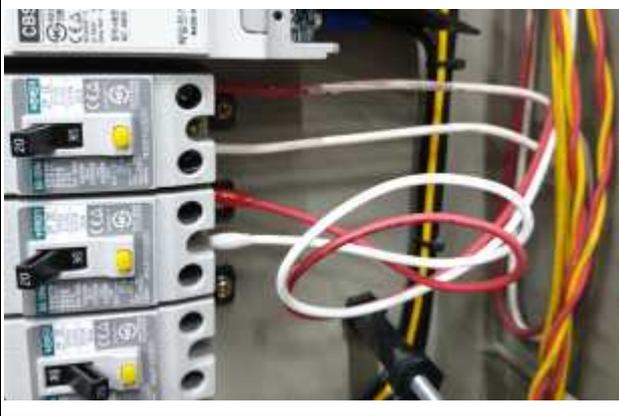
(사진 5) 위치: 기계실

지적사항: 전선 1.5sq -> 2.5sq 이상 적용

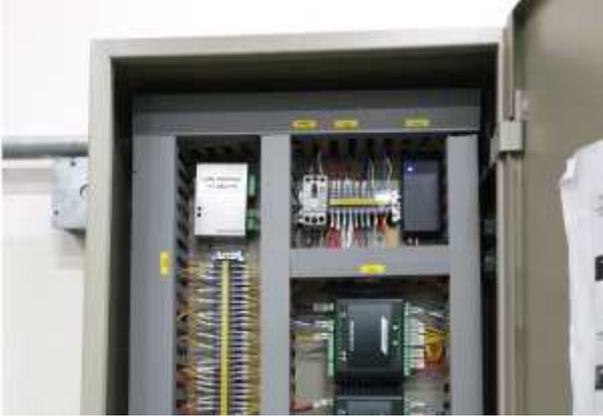
(사진 6) 위치: 기계실

지적사항: 자동제어 외함 접지 보완

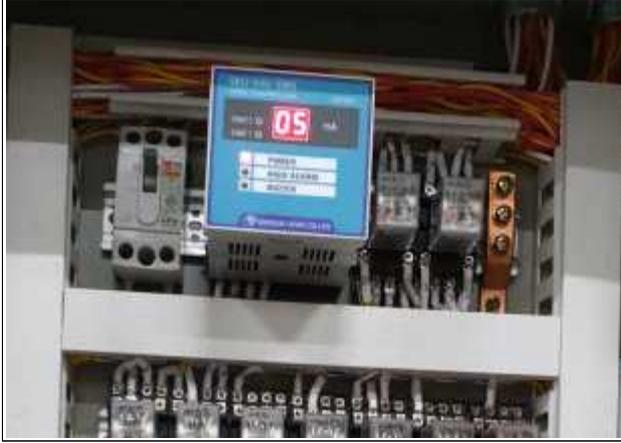
(사진 7) 위치: 기계실

지적사항: 자동제어 외함 접지 보완

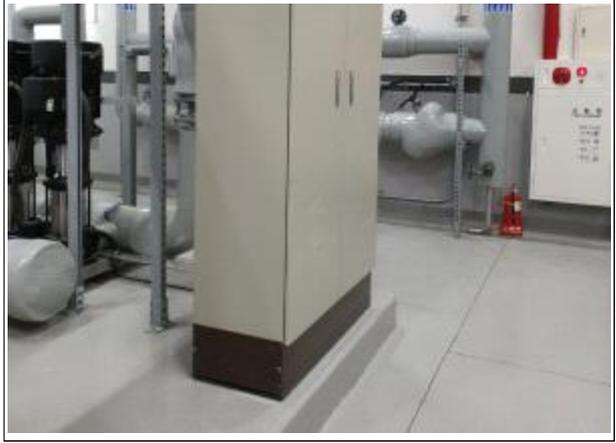
(사진 8) 위치: 기계실

지적사항: 부스터펌프 MCC판넬 고정 안됨

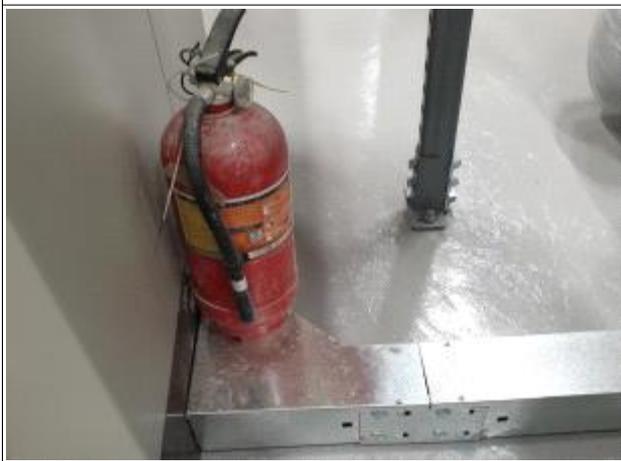
(사진 9) 위치: 기계실

지적사항: 케이블트레이 접지 누락

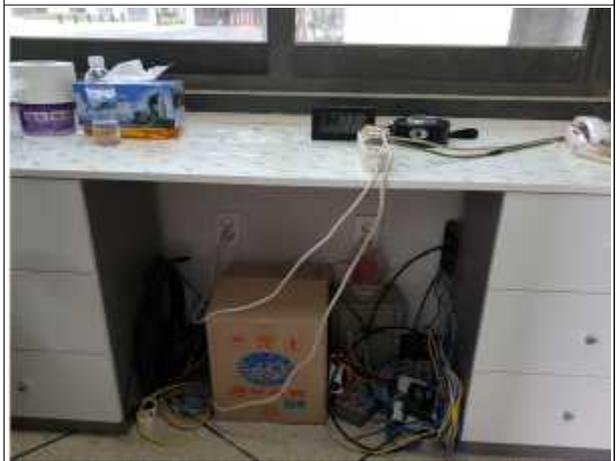
(사진 10) 위치: 정문시설

지적사항: 장비고정 보완

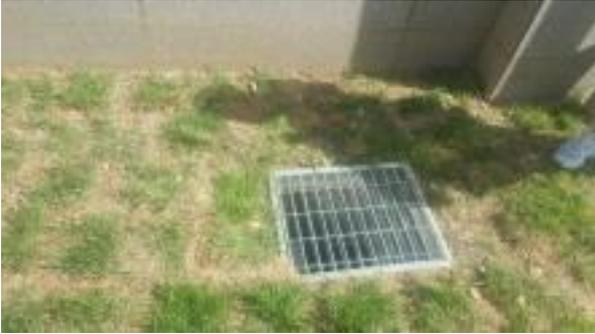
<p>(사진 1) 위치: 전면 발코니 인접 녹지 지적사항: 물고임으로 인한 유해환경 해소</p>	<p>(사진 2) 위치: 단지 북서측 진입부 지적사항: 보행진입부 영역성 강화 필요</p>

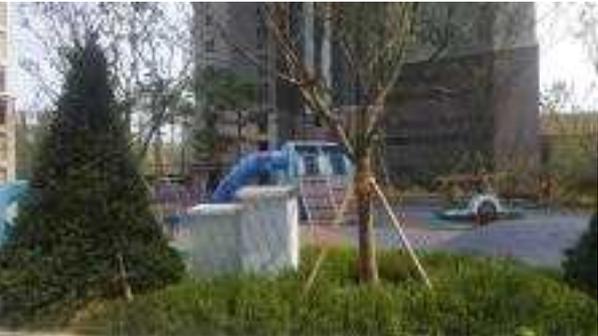
<p>(사진 3) 위치: 단지내 녹지 지적사항: 경관 향상을 위한 수벽식재 보완</p>	<p>(사진 4) 위치: 단지내 녹지 지적사항: 토사 노출부 멀칭재로 피복 필요</p>

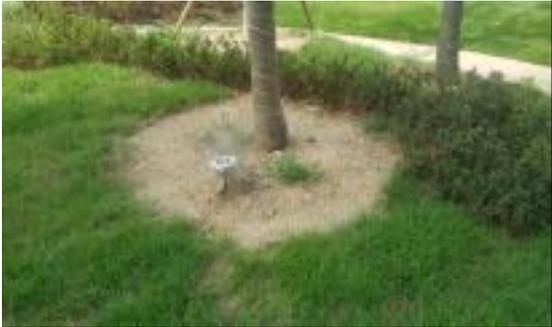
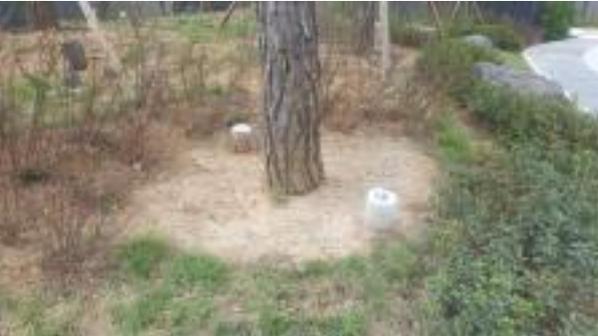
<p>(사진 5) 위치: 단지내 녹지 지적사항: 토사 노출부 멀칭재로 피복 필요</p>	<p>(사진 6) 위치: 지적사항:</p>

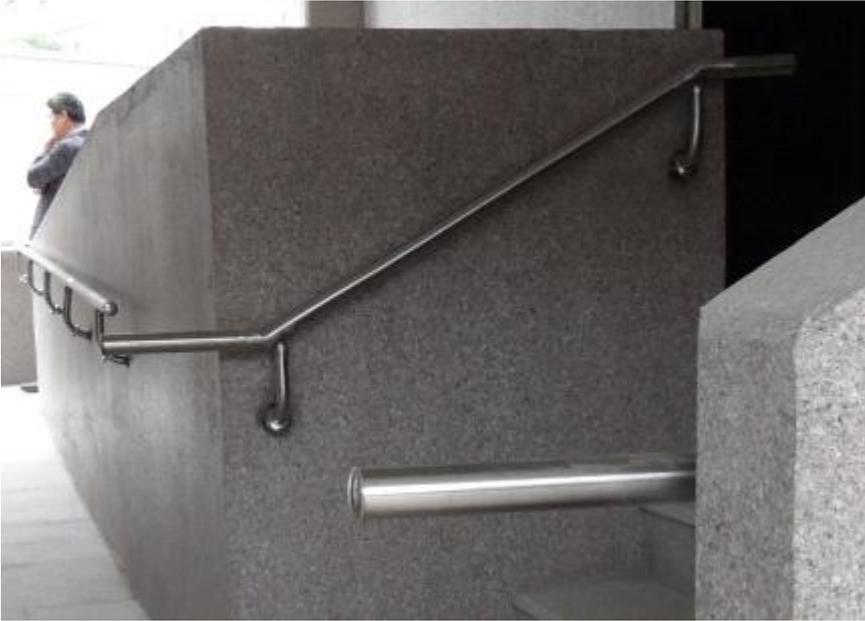
(그림 1 현재 시공내용)

시공사는 장애인 시설별 설치 매뉴얼에 『난간 끝 수평부분은 300~500mm 정도 연장한

다.』를 기준으로 연장시설하고 있으나
아래 그림과 같이 기동방향으로 굴곡을 돌리고
난간의 단부는 충돌 시에도 부상이 적도록 둥글게 하거나 아래로 구부릴 필요가 있
음.

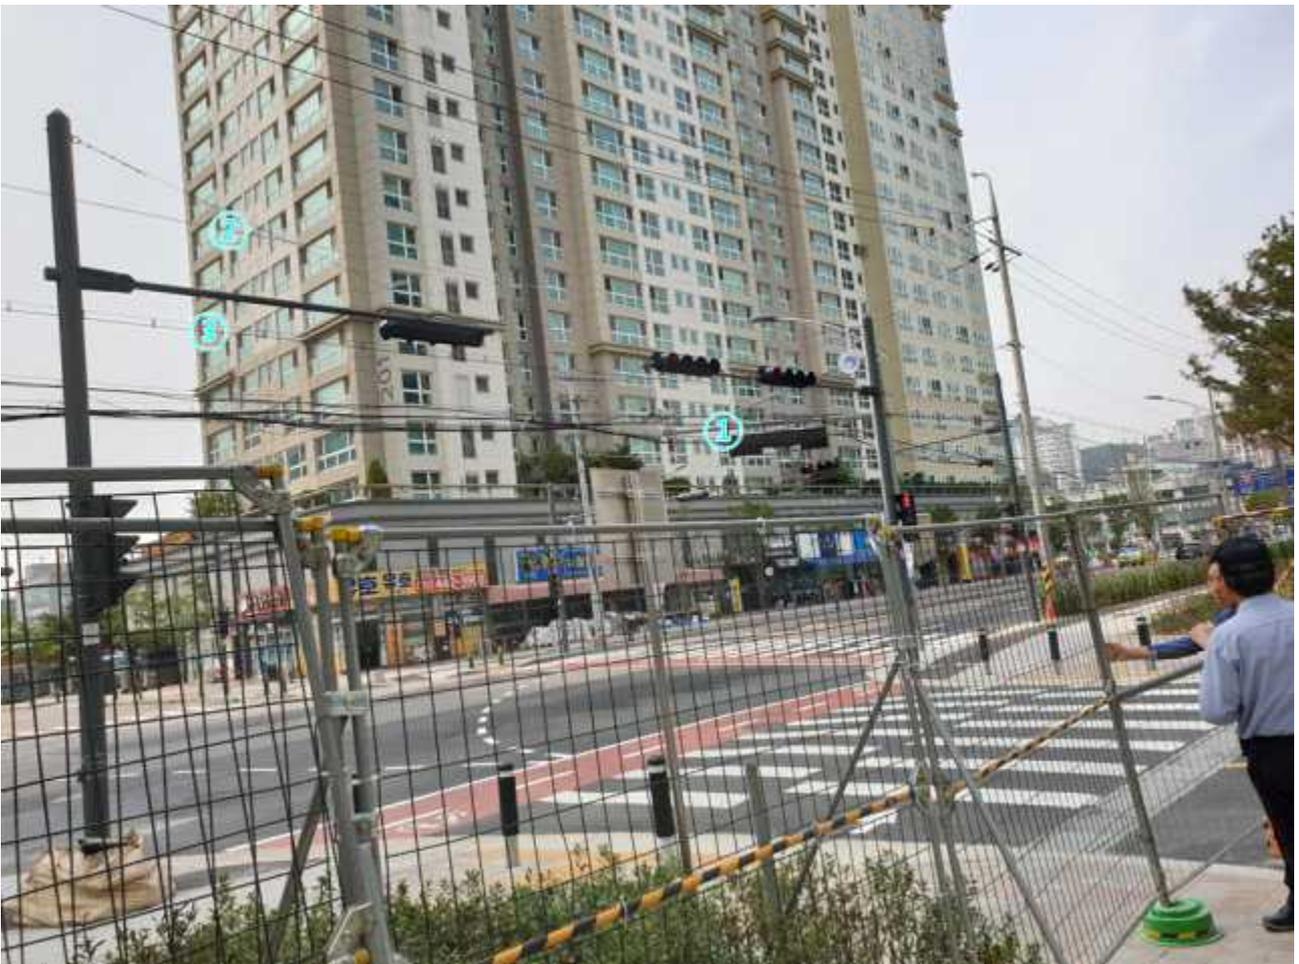
아파트 입구 한전배전선과 통신 기간망사업자의 시설이 교통신호등보다 낮게 시설되어, 시인성이 떨어지므로 지중화를 요구

나. 현장사진 ①과 같이 신호등의 높이보다 낮게 시설되어 소방차, 이사를 위한 사다리차 등의 진입에 장애가 되며, 운전자의 교통신호등 시인성에 장애가 됨

다. 사진 ②는 한전배전선 중성선 시설로 교통신호등에 장애가 발생하지 않도록 설치되어 있음

라. 사진 ③은 통신기간망 사업자 시설로 이설을 완료한 상태임

개선이 가능한 방안으로는 한전 배전선의 중성선을 가능한 범위까지 올려서 시설하고, 기간망 사업자의 시설도 사진 ③과 같이 이설을 요구
현재 시설중 불필요한 시설은 제거하여 최소시설로 하며, 개별 시설을 하나의 시설로 묶어서 하도록 요구하면 현재의 시설보다 미관이 향상될 것임
