**□ 우수시공 및 지적사항**
**○ 우수시공**

## ○ 지적사항(개선사항) 총괄

## 분야별 현장 점검사진

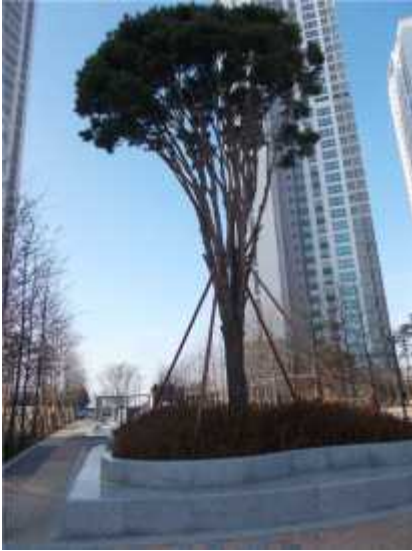
사진1 위치 : 단지 중앙 조경

우수사례: 수목 조경 주위 타원형 화강석 벤치

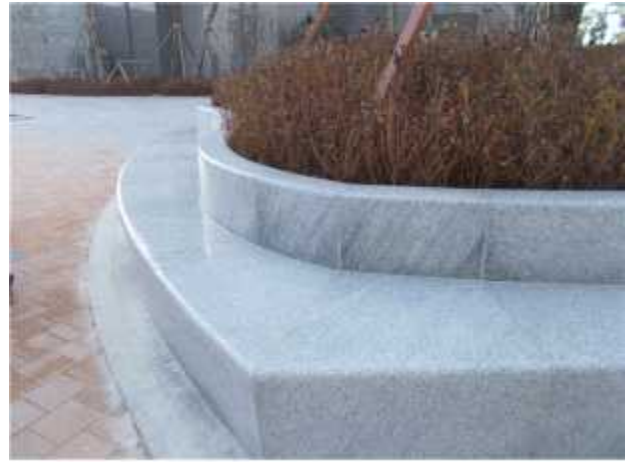
사진2 위치 : 단지 중앙 조경

우수사례: 수목 조경 주위 타원형 화강석 벤치

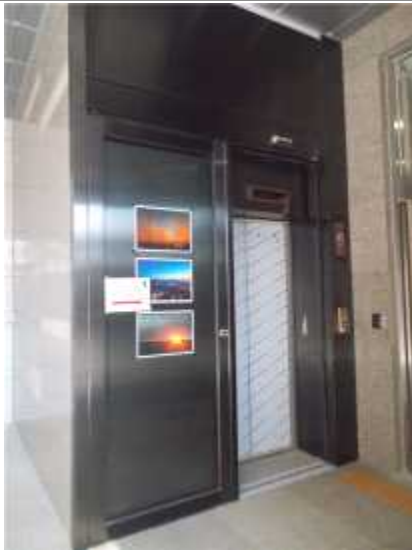
사진3 위치 209동 연회장 Elevator 입구

우수사례: 연돌현상방지 용 Door 추가 설치

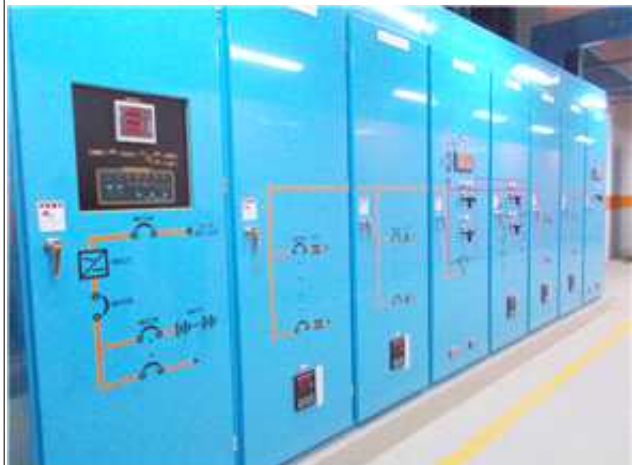
사진4 전기실

우수사례: 전기판넬 전면에 상황판 표시

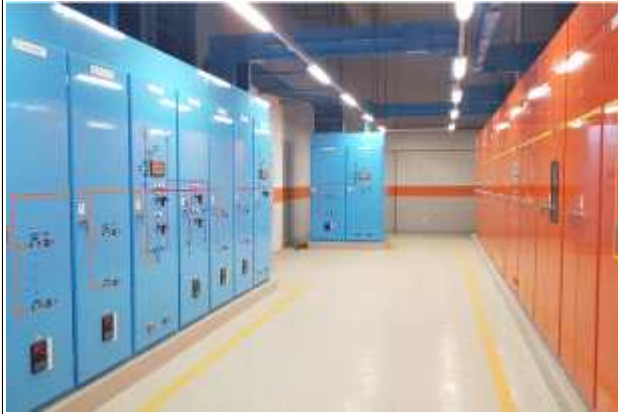
(사진 1) 위치: 전기실

우수사례: 전압별로 색상구분설치

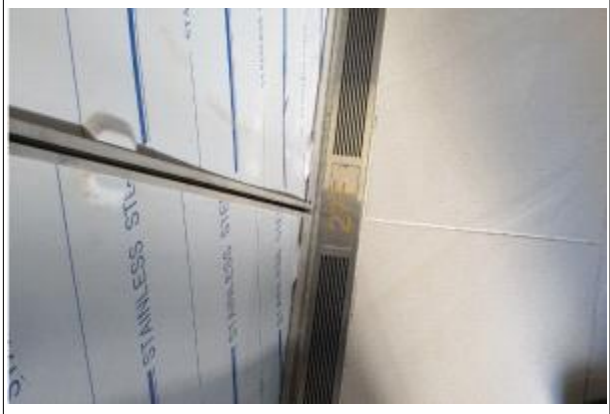
(사진 2) 위치: 승강기출입문

우수사례: 삼방틀 하부에 충표식

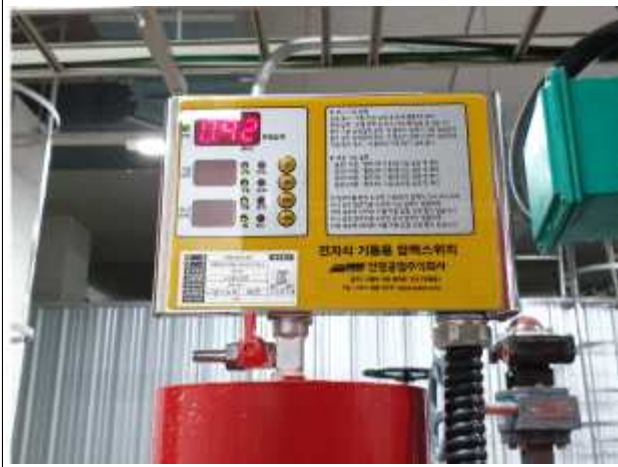
(사진 3) 위치: 소방펌프

우수사례: 전자식 기동용 압력스위치 시공

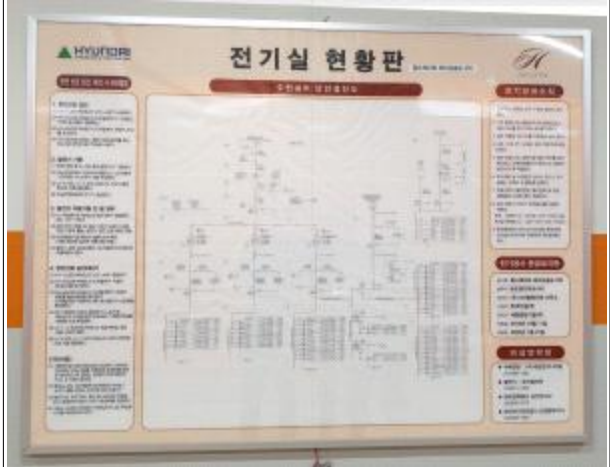
(사진 4) 위치: 전기실

우수사례: 운전절차를 게시

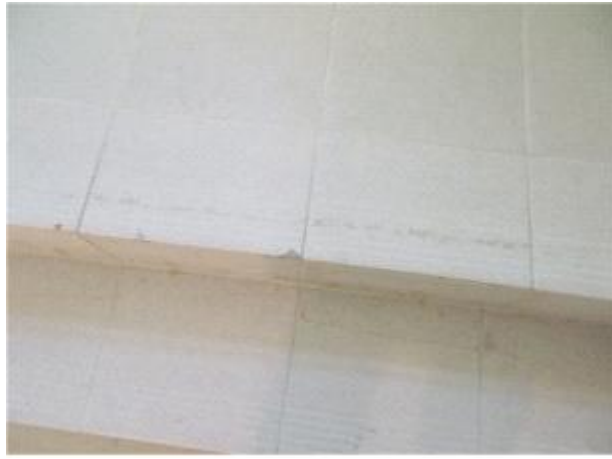
사진1 계단실 디딤판 논스립 타일 파손

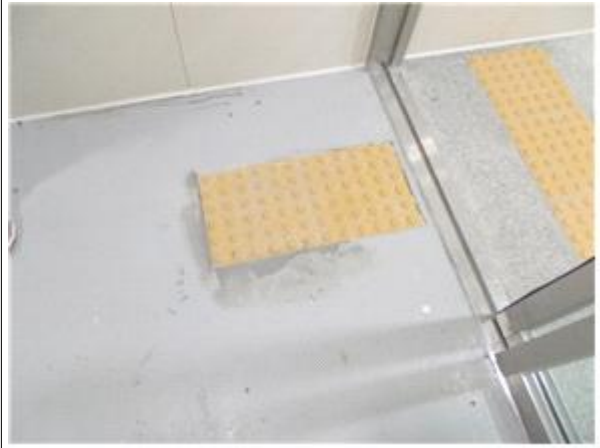
사진2 지하주차장 출입구 장애인 점형 블록 주위 마감 미비

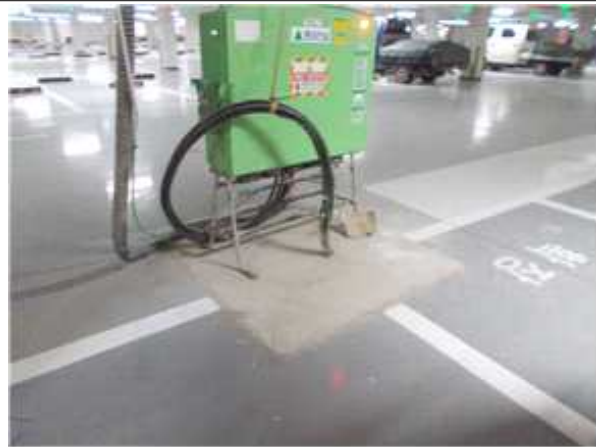
사진3 지하주차장 가설전기 분전함 주위 마감 미비

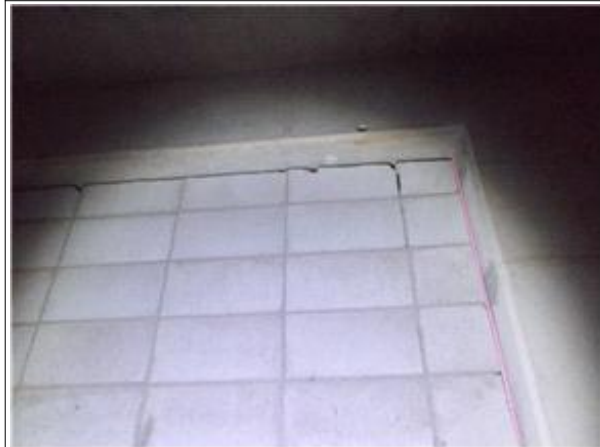
사진4 208동 지하주차장A-32 기둥 전면 PIT 내부 콘크리트블록 상부 매지 미 시공

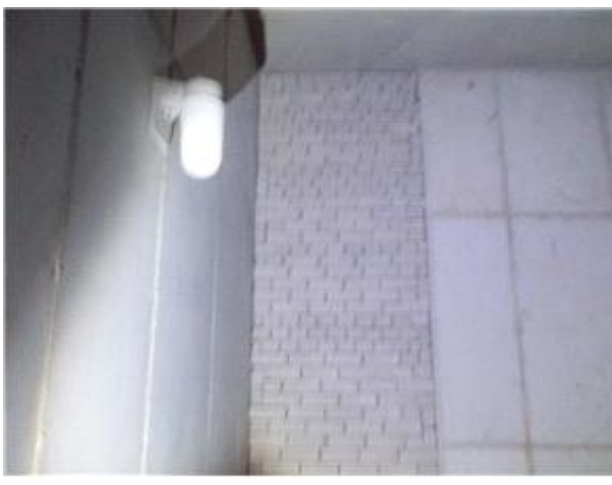
사진5 208동 지하주차장A-32 기둥 전면 PIT 내부 콘크리트벽돌 줄눈 채우기

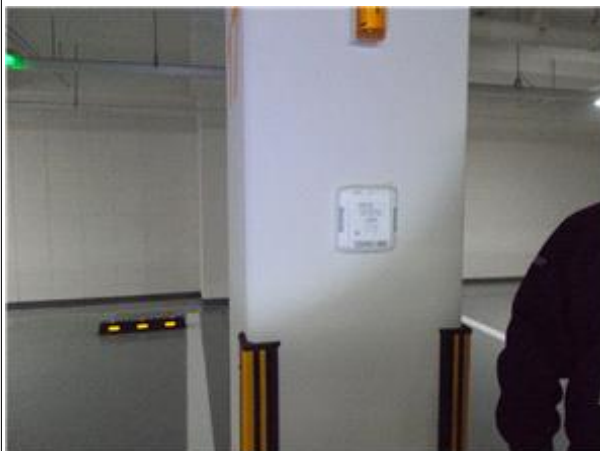
사진6 지하주차장 비상호출기 인식표시 없음 4면에서 인식 가능한 표기 필요

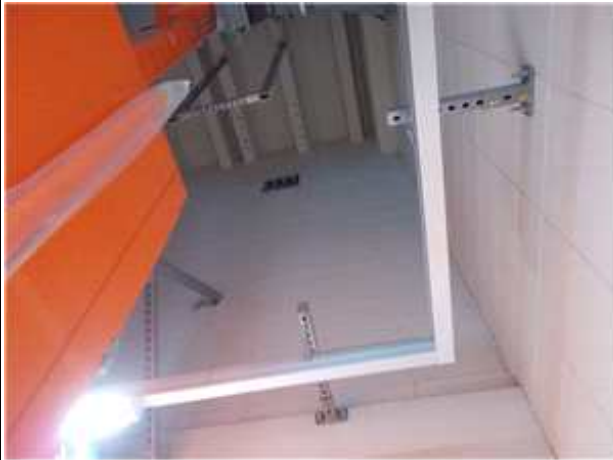
사진7 전기실 내벽상부 open 부위 마감미비

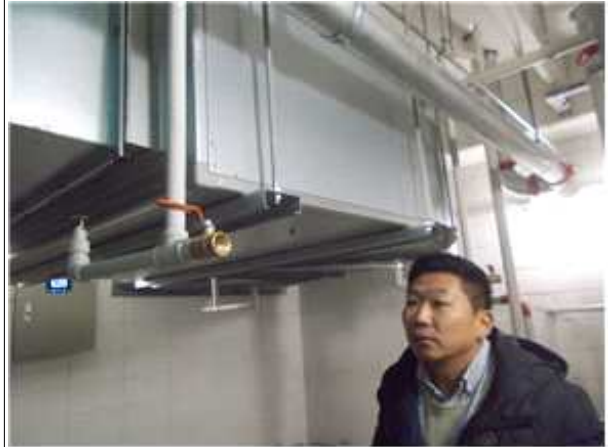
사진8 환풍 Duct 고정용 앵커 등 철물 머리 보호대 필요

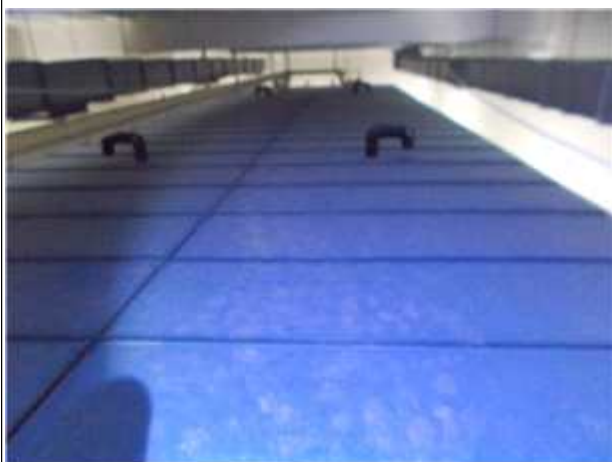
사진9 물탱크 상부 청소 미비

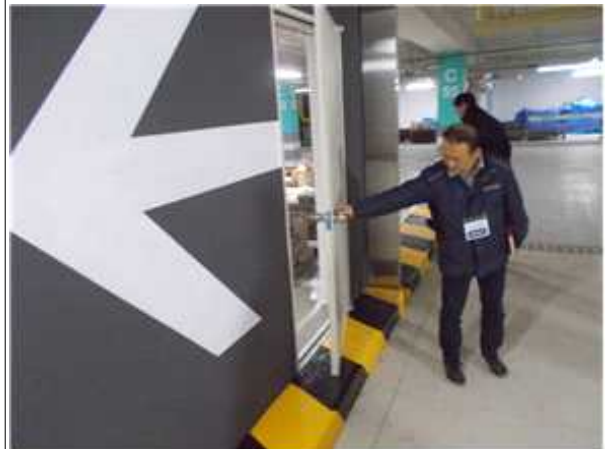
사진10 Ramp 방화 shutter 옆 비상출입문 열리지 않음 수정

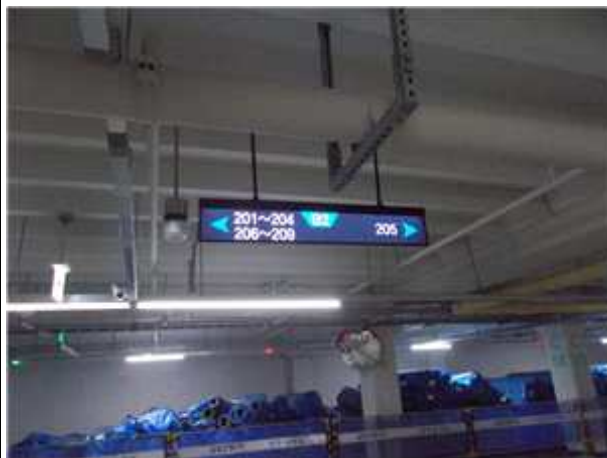
사진11 지하주차장 천장 Signboard 배관 pipe와 간섭으로 식별 어렵워 위치, 높이 조정필요

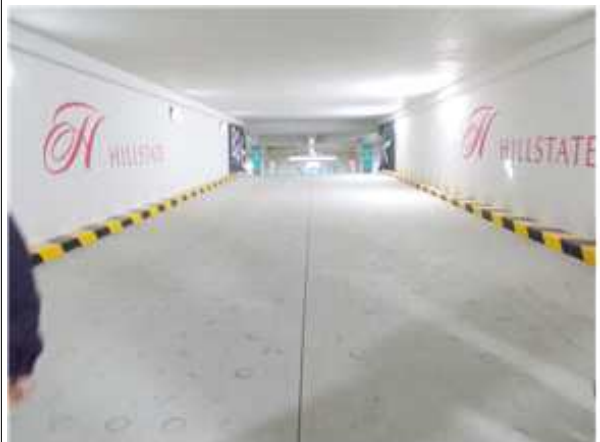
사진12 지하주차장 Ramp 중간 중앙선 설치검토

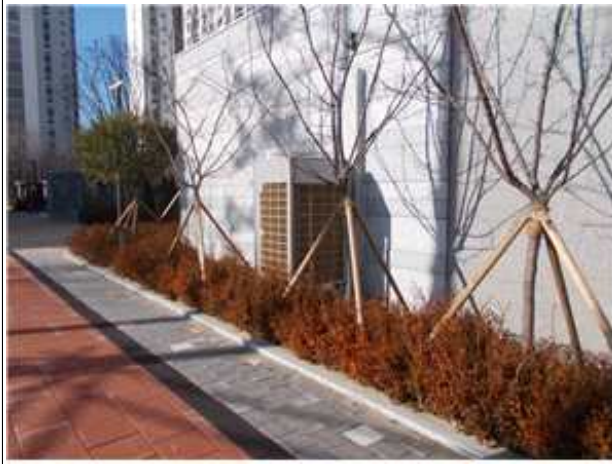
사진13 노인정 및 부대시설 실외기 조경에 노출되어 가림막 설치 필요

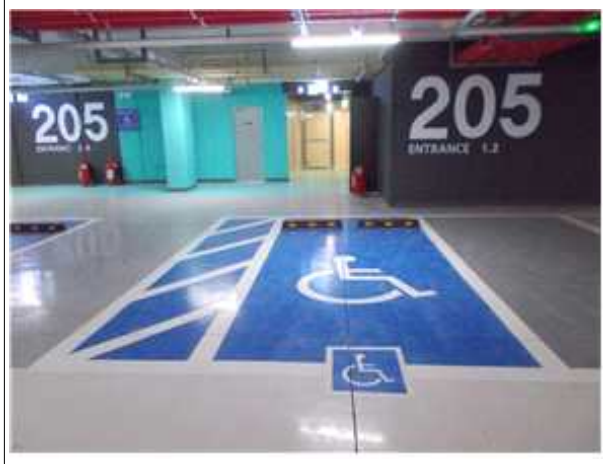
사진14 지하주차장 장애인주차장 주차구획표시판 미 설치

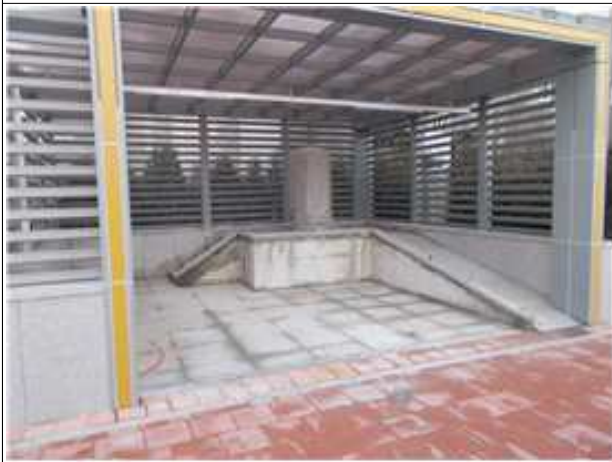
사진15 쓰레기 집하장 난간 및 paint 미 시공

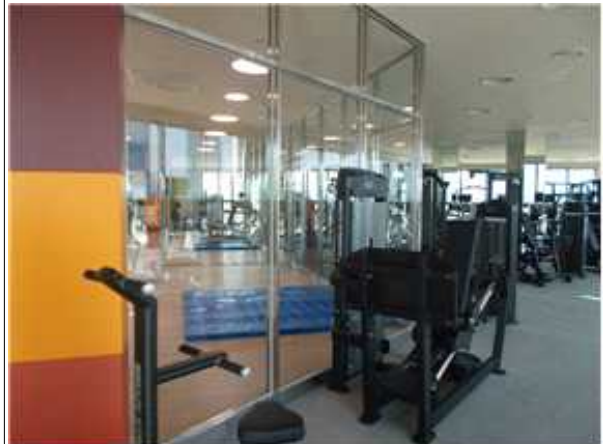
사진16 운동시설 Fitness실과 체력단련실 칸막이 유리에 불투명 sheet 필름 필요

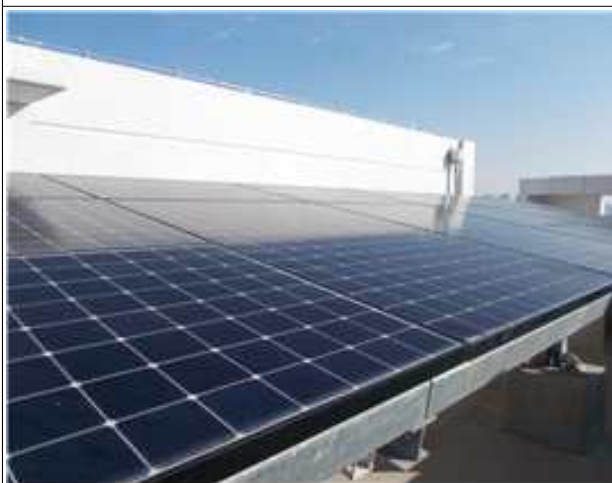
사진17 옥상 태양광 패널 청소 필요

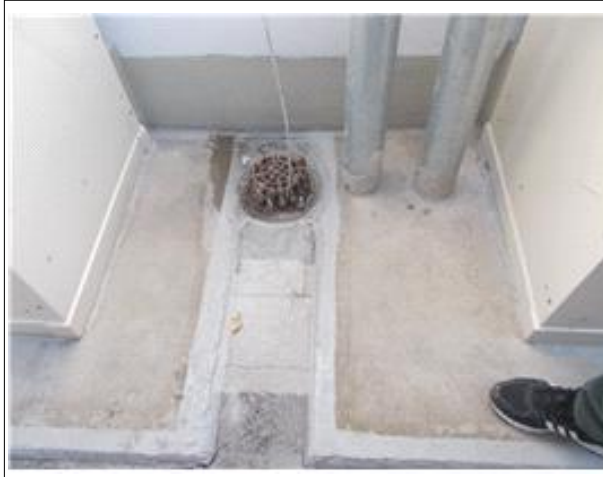
사진18 옥상트랜치 구매 및 배수구 주위 구배 수정 필요

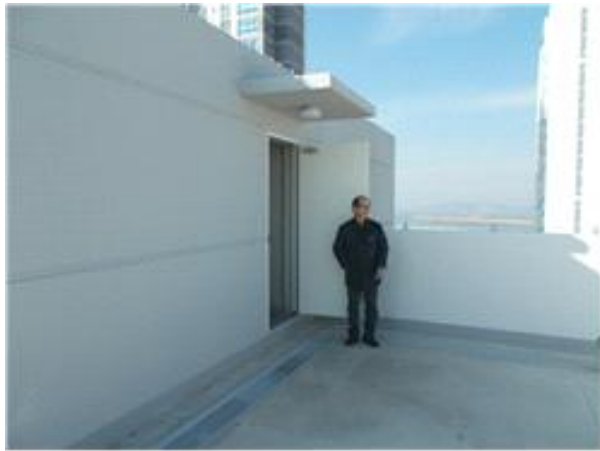
사진19 옥상 출입문 개폐 불량

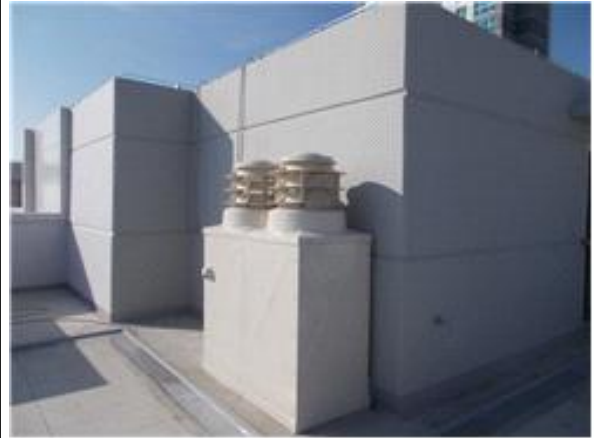
사진20 옥상 무동력 fan 벽에 근접시공, 태양광 패널 아래 시공되어 환기 불량 우려

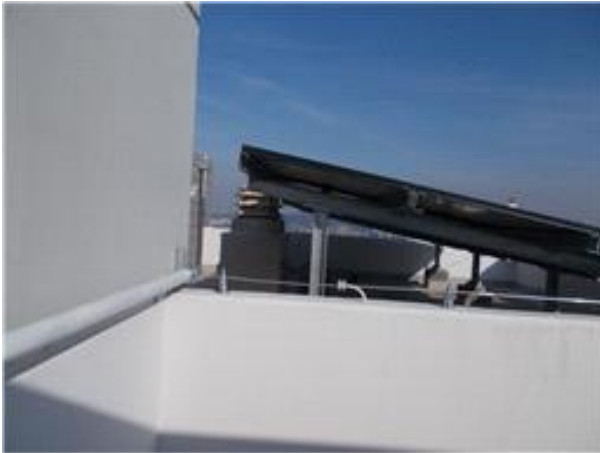
사진21 옥상 무동력 fan 벽에 근접시공, 태양광 패널 아래 시공되어 환기 불량 우려

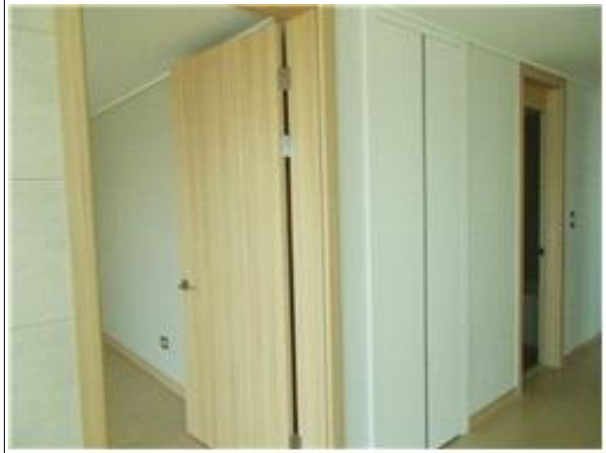
사진22 세대 내부 거실 내부 출입문 고정부 모서리면에 손 끼임 방지장치 미 설치

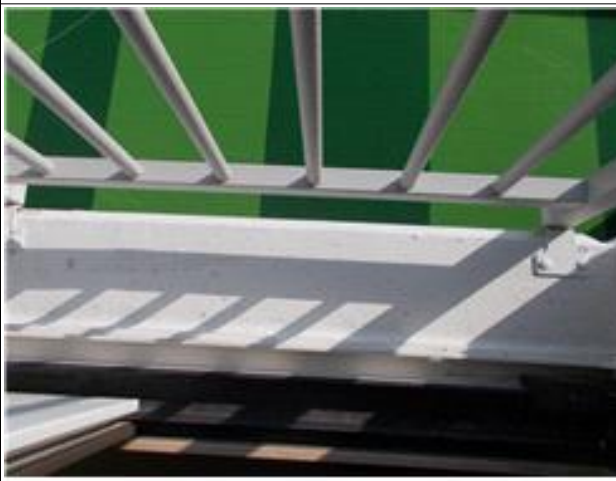
사진23 세대 내부 발코니 턱 상부 페인트 손보기

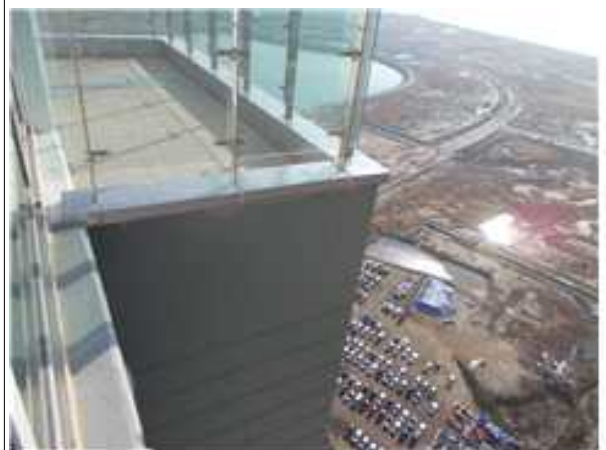
사진24 팬티하우스 테라스 난간 하부 페인트 미 시공

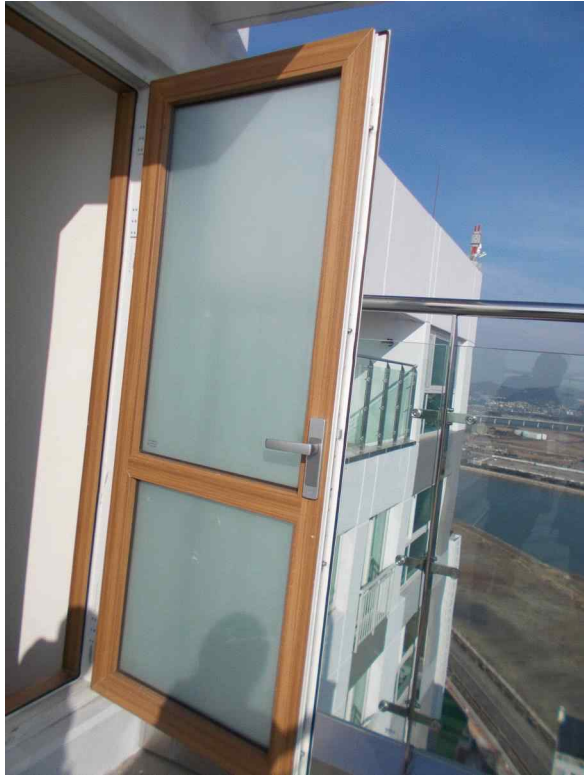
24	팬터하우스 테라스 출입문 열릴 때 난간에 부딪쳐 파손우려 됨	25	
25	어린이집 출입 현관 신발장과 거실 사이에 발판 설치 요구 입주자 요청사항	26	
26	옥상층 피뢰침 검토	27

사진25 팬터하우스 테라스 출입문 열릴 때 난간  
유리와 부딪쳐 파손우려

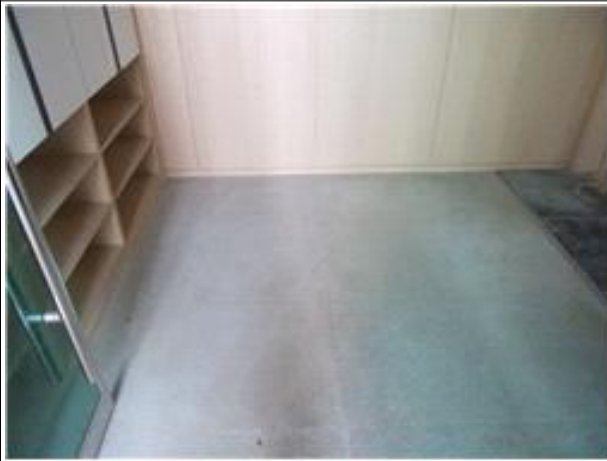
사진26 어린이집 출입 현관 신발장과 거실 사이  
발판 설치 요구(입주자 요구사항)

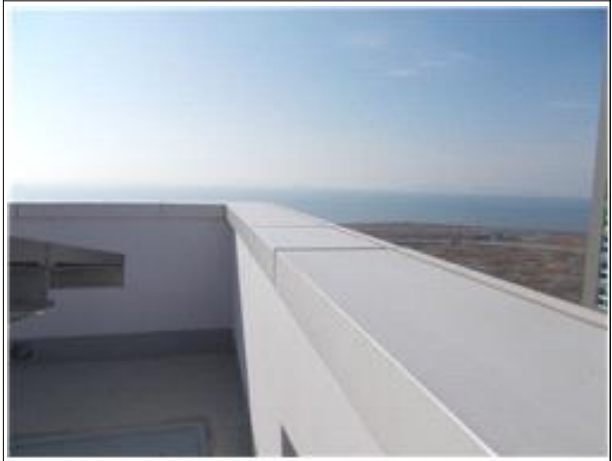
사진27 옥탑층 상부 피뢰침 검토

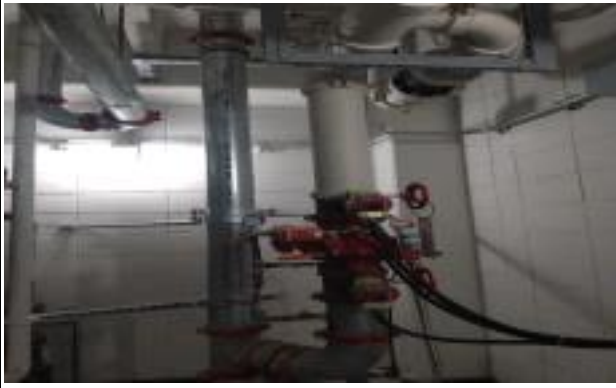
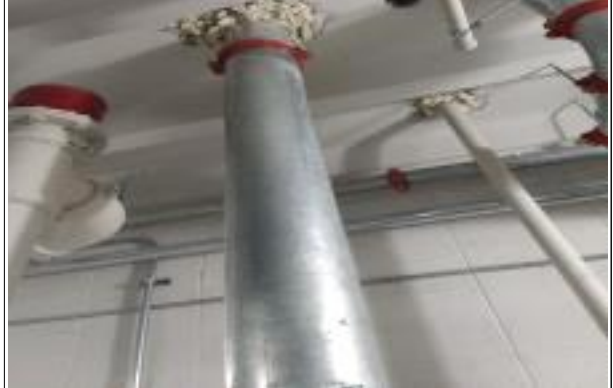
(사진 1) 위치: 스프링클러설비

지적사항: 프리엑손밸브 1차측 보온재설치

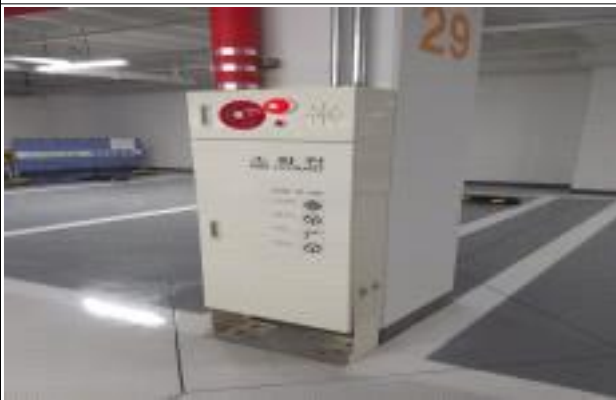
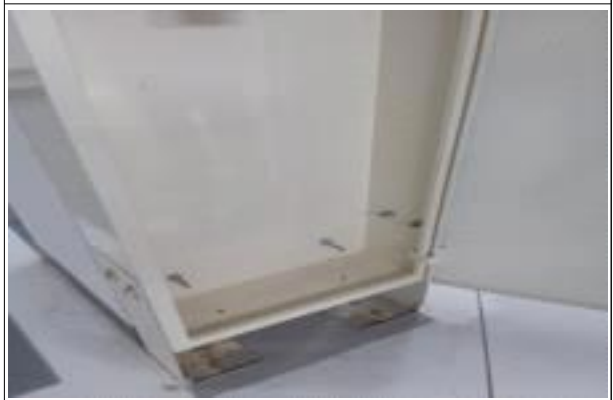
(사진 3) 위치: 지하주차장

지적사항: 옥내소화전 야광띠 및 소방호스 격납을 사용 편리 하도록 비치

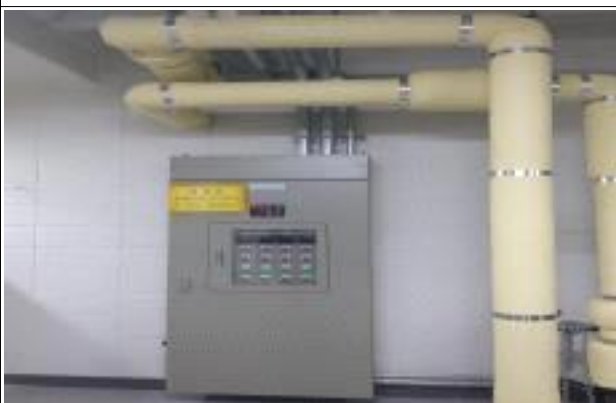
(사진 5) 위치: 기계실, 팬룸 등

지적사항: 전기판넬 상부 물받이 설치

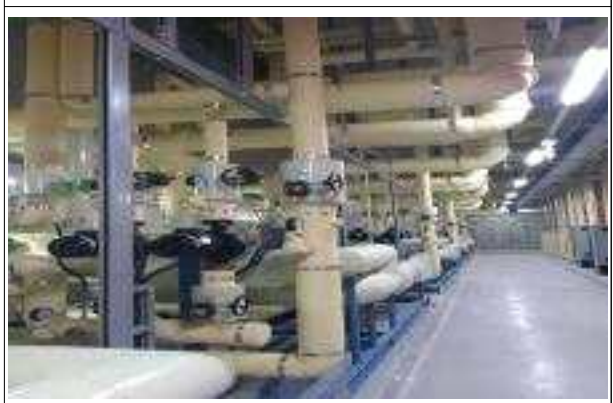
(사진 6) 위치: 기계실, 주차장

지적사항: 유체명 및 흐름 표기

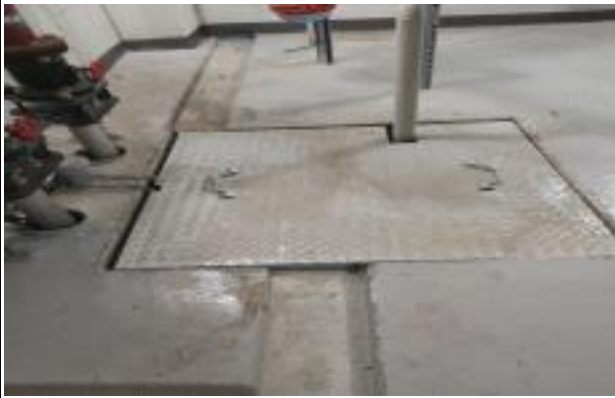
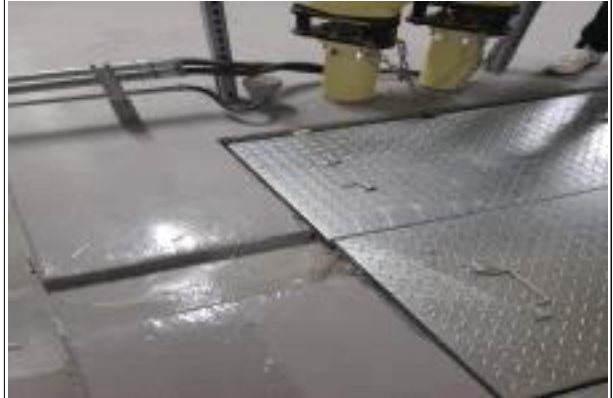
(사진 7) 위치: 집수정

지적사항: 집수정 뚜껑 트렌치 부분 컷팅

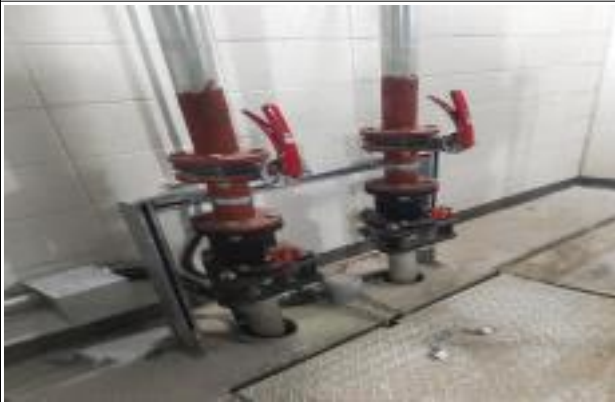
(사진 9) 위치: 집수정

지적사항: 체인결이 설치

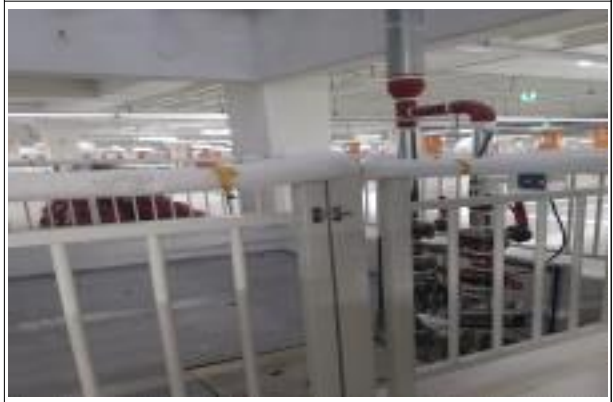
(사진 10) 위치: 지하2층 탐라이트 집수정

지적사항: 팬스 시건장치 설치

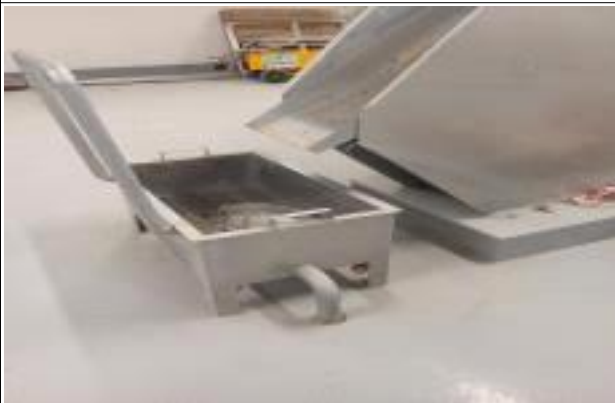
(사진 11) 위치: 우수처리조

지적사항: 협착물제거박스 유지관리 가능하도록 보완

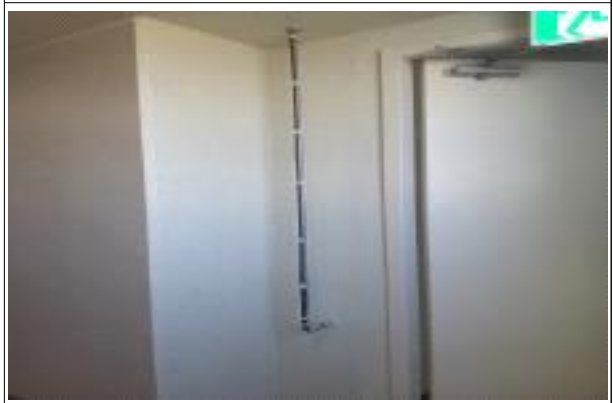
(사진 12) 위치: 201동~205동 피난대피소

지적사항: 급수배관 배관 파손 방지시설 필요

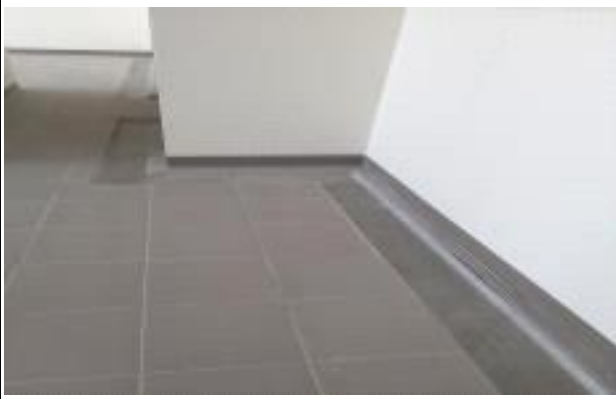
(사진 13) 위치: 201동~205동 피난대피소

지적사항: 바닥배수구 설치

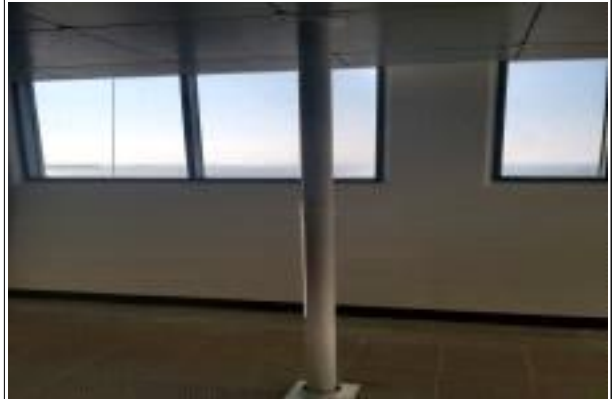
(사진 14) 위치: 201동~205동 피난대피소

지적사항: 노출 배수관 동파방지 보온 및 배관파손 방지시설 필요

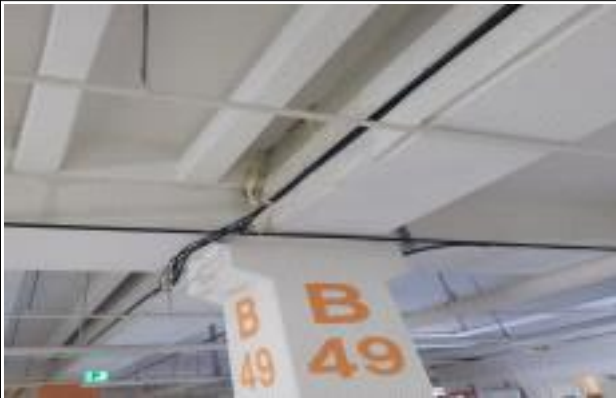
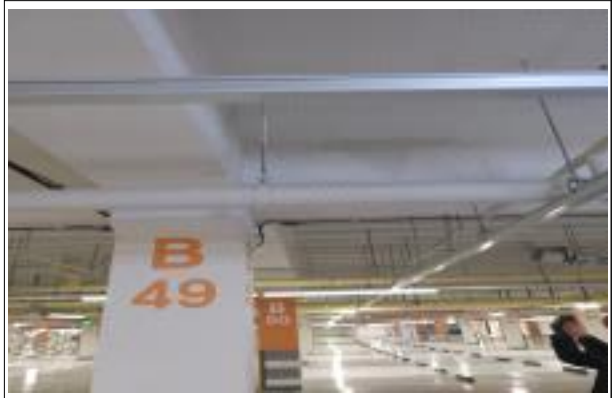
(사진 15) 위치: 지하1층 기둥B49

지적사항: 누수 보완

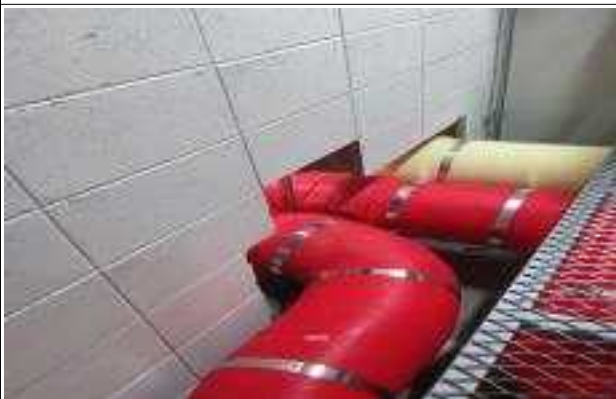
(사진 17) 위치: 물탱크실

지적사항: 배관 관통부 벽체마감 필요

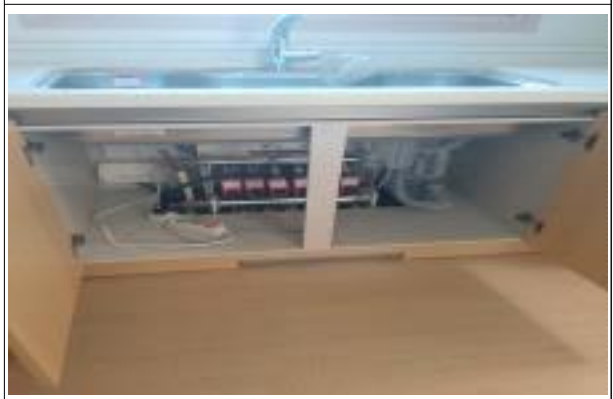
(사진 18) 위치: 단위세대 쉼크대 하부

지적사항: 콘센트 배선 정리

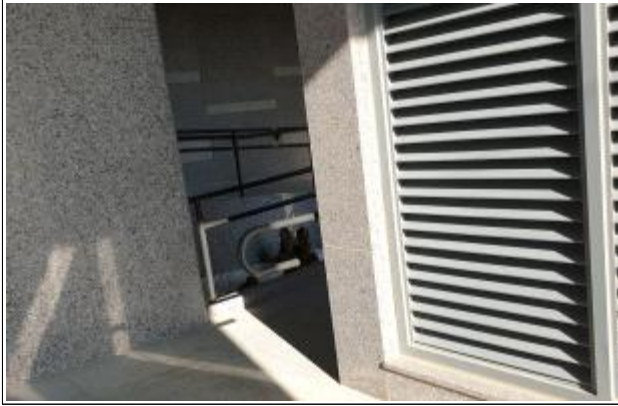
(사진 1) 위치: 경사로와 계단

연번	지적사항	사진 번호	비고
1	- 경사로 장애인용 핸드레일이 통행로에 돌출되어 보행에 지장을 줄 수 있습니다. 장애인설치기준과 충돌이 예상되지만 편의성과 안전성을 확보하는 대안을 첨부하였습니다.	01	
2	- 경유라인에 냉온수용 볼밸브를 설치하였으나 제작업체 카다록 확인결과 유류용에 적합여부가 불명확합니다. 유류용으로 확인 또는 교체가 필요합니다.(첨부 제조업체 설명 페이지)	02	
3	- 수중조명등을 조경에서 시설하여 전기분야의 확인이 필요합니다. 수중시설은 조경과 전기분야의 협력으로 안전한 시설이 되도록 하였으면 합니다. 사진에서는 단자처리를 하지 않고 연선을 직접 접속하고 있으므로 접지단자 설치와 접속보완이 필요합니다.	03

지적사항: 경사로, 계단의 손스침이 돌출 됨

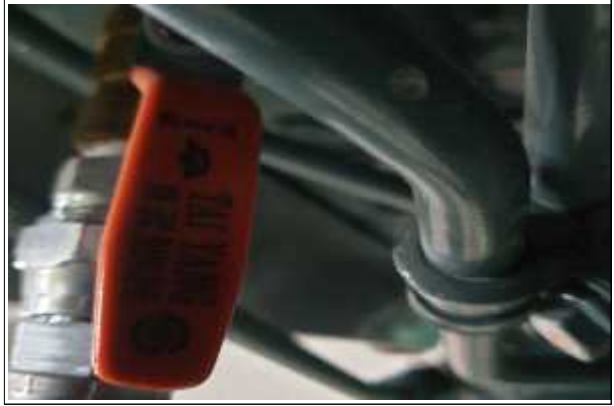
(사진 2) 위치: 발전기실

지적사항: 경유라인에 공업용볼밸브 설치

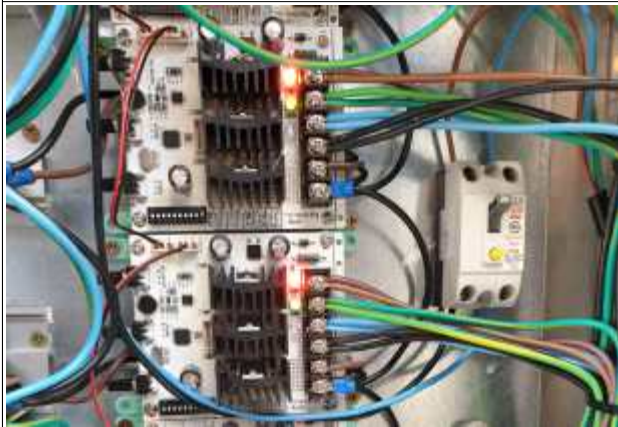
(사진 3) 위치: 수중 조명시설

지적사항: 외함접지와 단자처리 보완

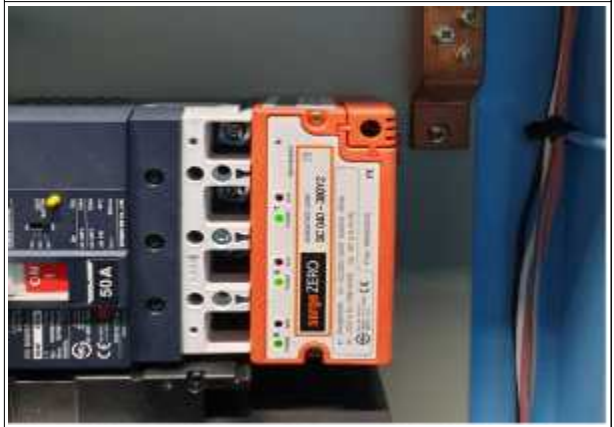
(사진 4) 위치: 전기실

4	- 전기실 분전반에 SPD를 설치하고 있으나 접지측 2차 결선이 미접속상태입니다. 마감작업이 필요합니다. 2차 배선은 최소구간이 바람직합니다.	04	
5	- 기계실에 설치된 배수펌프 배선을 판넬에 직접접속하여 시설되었습니다. 녹색전선이 접지선으로 접속이 불완전합니다. 재접속하시고 접지를 재확인하시기 바랍니다.	05,	
6	- 승강기 기계실 매입배관을 승강기프레임에 파이프클램프로 고정하여 방진패드 기능을 제약하고 있습니다. 구조체에 매입된 배관과 승강기프레임이 기계적으로 절연되도록 시설하시기 바랍니다.	06	
7	- 승강기제어반이 공사중인 관계로 먼지가 쌓이고 있으며, 인터폰용 UTP 케이블이 정리되지 않고 있습니다. 먼지제거와 UTP 케이블 정리 인터폰 고정이 필요합니다.	07	
8	- 보도에 설치된 조명기구 POLE 기초와 보도블럭 단차가 있어 보행에 지장이 예측됩니다. 단차가 최소화되어 안전한 시설이 되도록 보완되었으면 합니다.	08	
9	- 목욕시설 입구 강화마루가 화강석 입구와 직접접속되어 이용자의 물과 습기가 유입되어 마루에 피해가 예상됩니다. 물과 습기가 마루에 전달되지 않도록 보완되었으면 합니다.	09	
10	- 최상층 피뢰시설의 인하도선이 접속되지 않은 부분이 있습니다. 피뢰시설은 안전에 매우 중요하므로 시급히 작업을 완료하시기 바랍니다.	10

지적사항: SPD보호도체 미결선

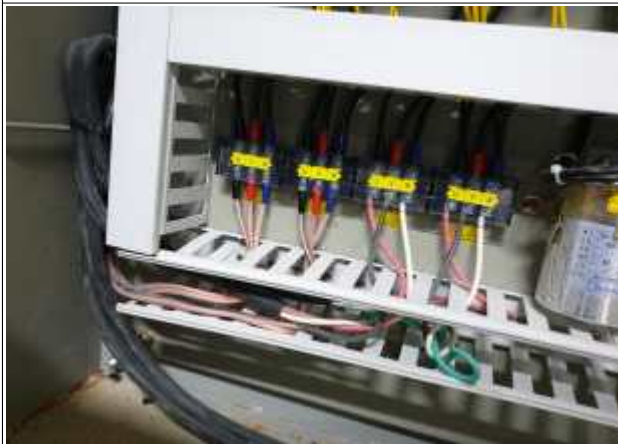
(사진 5) 위치: 기계실

지적사항: 수중펌프 보호도체 접속 보완

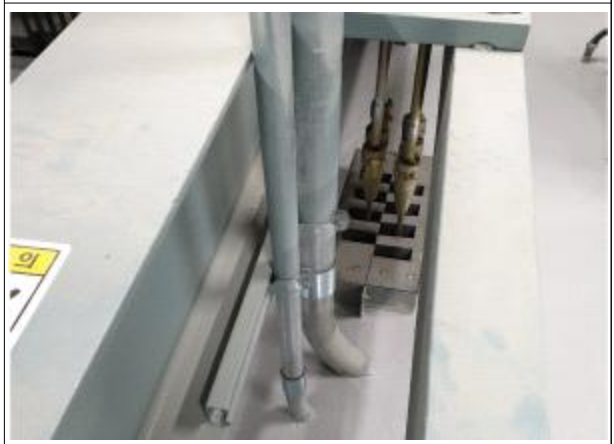
(사진 6) 위치: 승강기 기계실

지적사항: 승강기 프레임에 배관고정

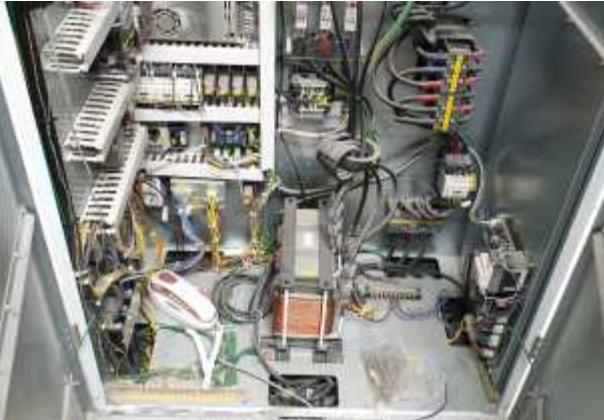
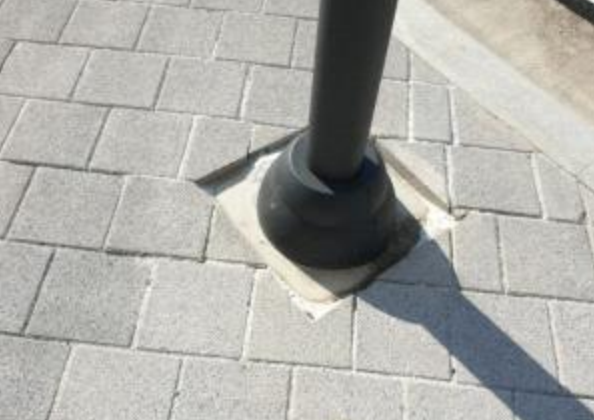
<p>(사진 7) 위치: 승강기 제어반</p> <p>지적사항: 전선정리와 내부청소</p>	<p>(사진 8) 위치: 조명용 POLE</p> <p>지적사항: 보도블럭 단차 마감</p>

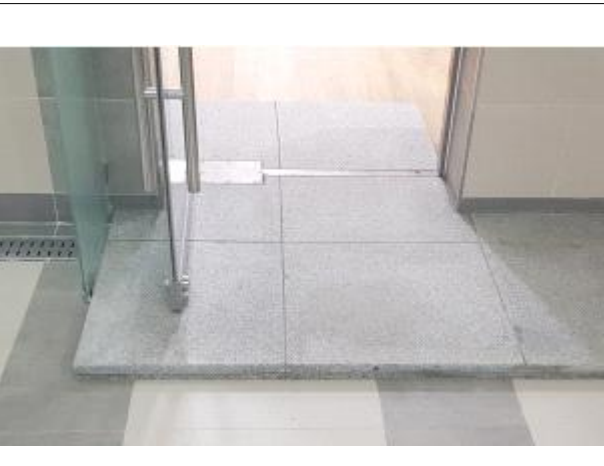
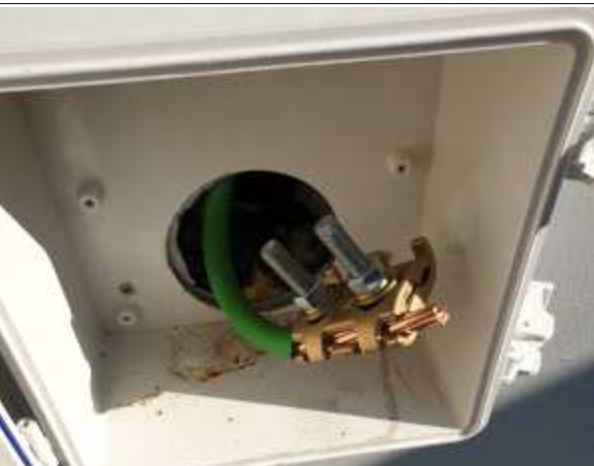
<p>(사진 9) 위치: 피트니스센터 목욕시설 입구</p> <p>지적사항: 강화마루 습기방지대책</p>	<p>(사진 10) 위치: 피뢰시설</p> <p>지적사항: 인하도선 미결선</p>

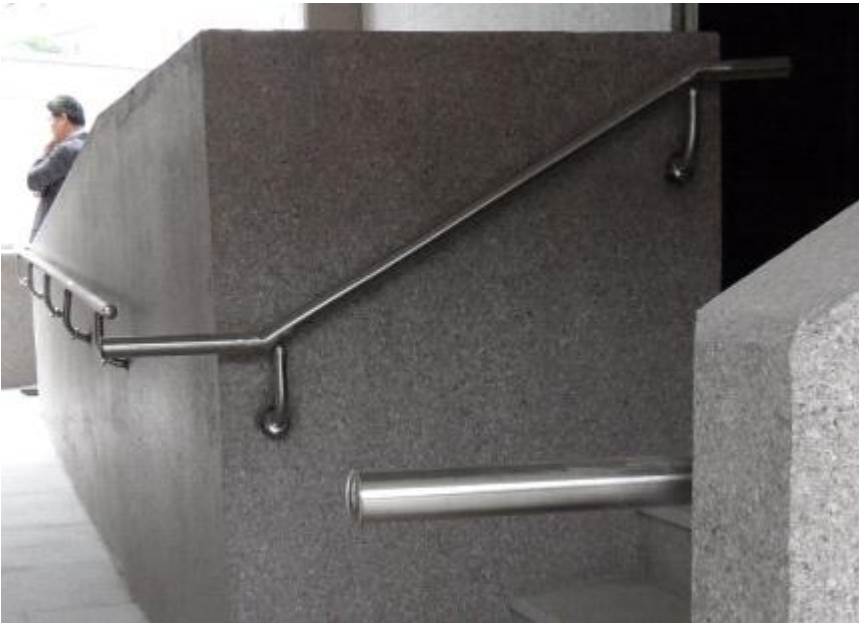
(그림 1 현재 시공내용)

시공사는 장애인 시설별 설치 매뉴얼에 『난간 끝 수평부분은 300~500mm 정도 연장한다.』를 기준으로 연장시설하고 있으나  
아래 그림과 같이 기동방향으로 굴곡을 돌리고  
난간의 단부는 충돌 시에도 부상이 적도록 둥글게 하거나 아래로 구부릴 필요가 있음.
