분야별 품질검수 결과

□ 우수시공 및 지적사항

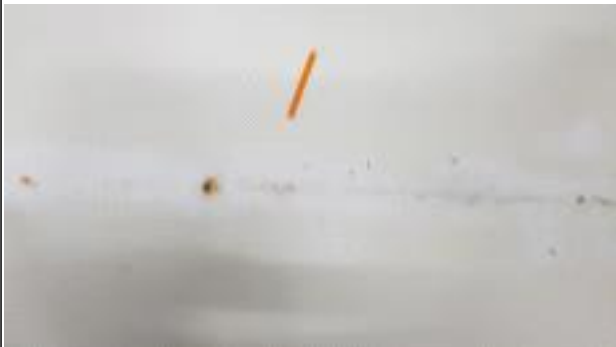
사진1(열교환실 외벽보수 요함)

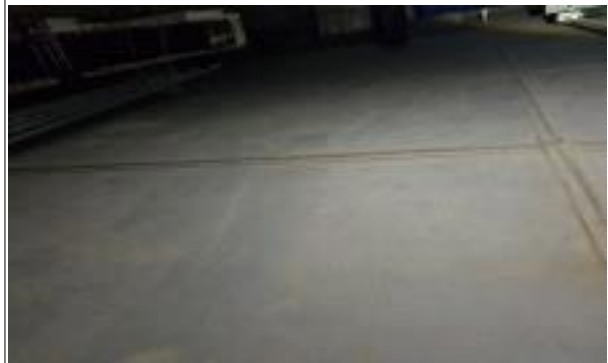
사진2(물탱크실 상부바닥 청소요함)

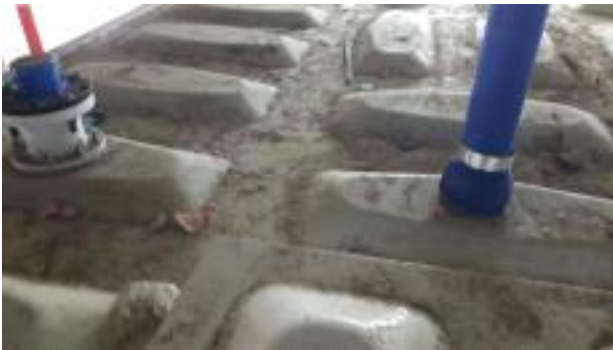
사진3(기계실 소화저수조 상부 청소요함.)

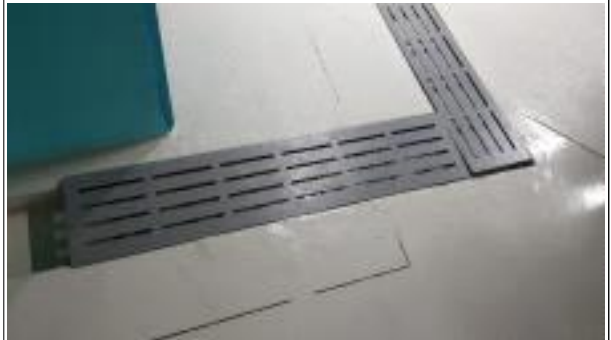
사진4(지하 각동 트렌치 고정설치 요함.)

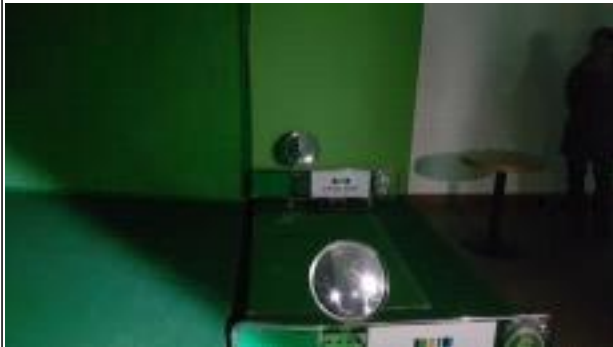
사진5(골프클럽 상부 천정 보호조치 요함.)

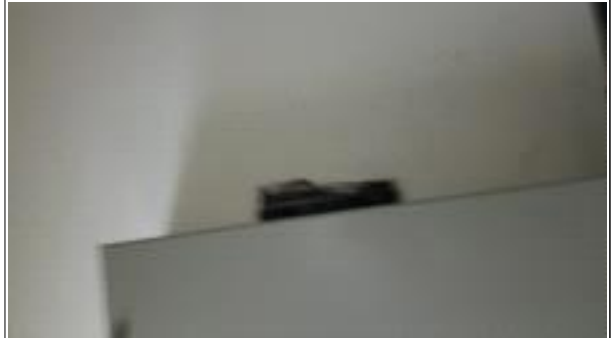
사진6(커뮤니티센터 사무실내 전기판넬 상부 마감 미비)

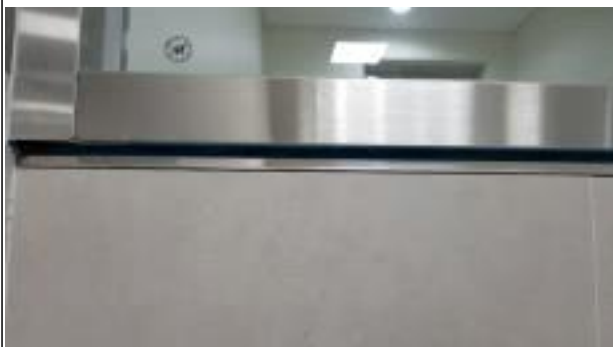
사진7(수영장 감시실 창호주위,젠다이 하부 마감 미비.)

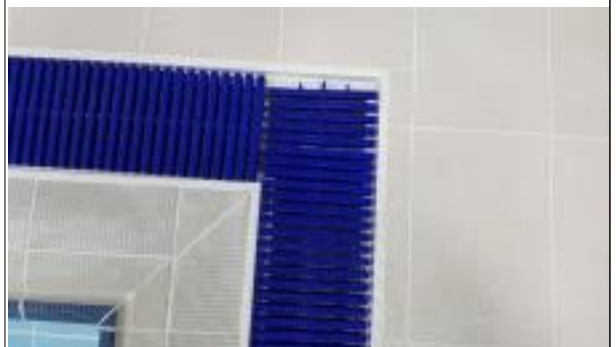
사진8(수영장 코너트렌치 고정처리 요함.)

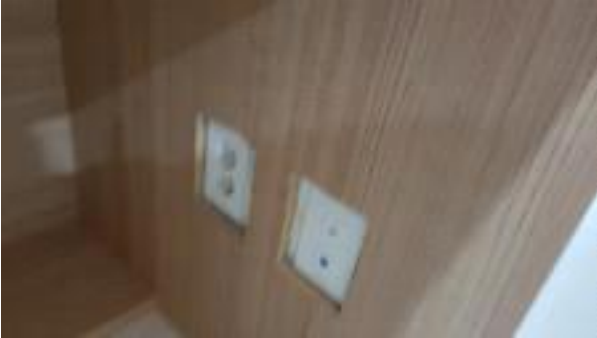
사진9(수영장 인포메이션 콘센트 마감 미비)

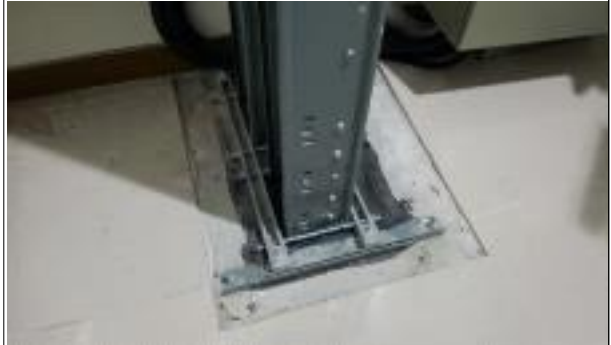
사진10(수영장 인포메이션 사무실 전기트레이 하부마감 미비)

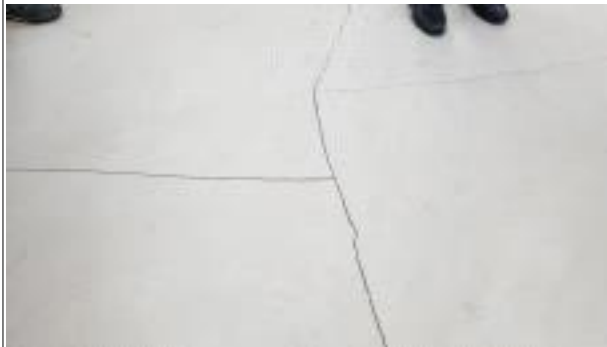
사진12(관리실 바닥 크랙 보수요함.)

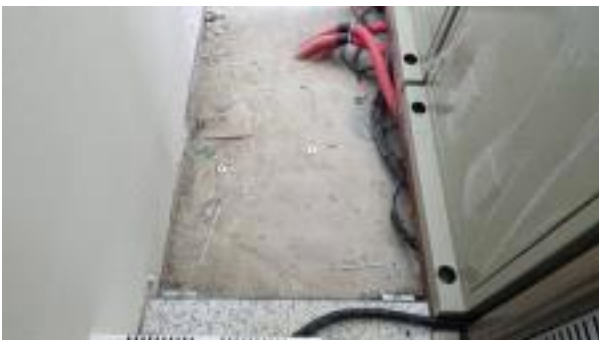
사진13(관리소내 방재실 악세스후로아 하부 청소 요함.)

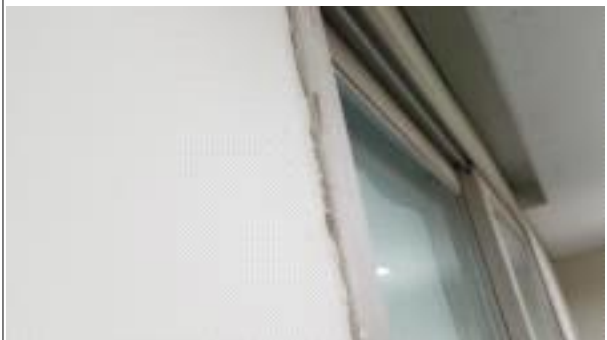
사진14(관리소내 MDF실 창호 주위 마감 미비)

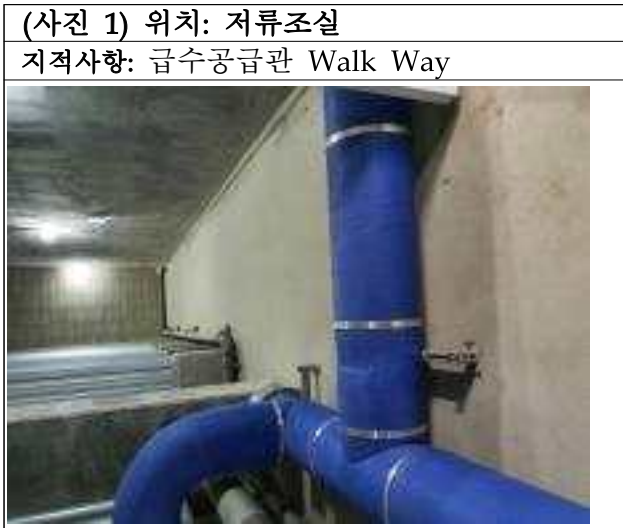
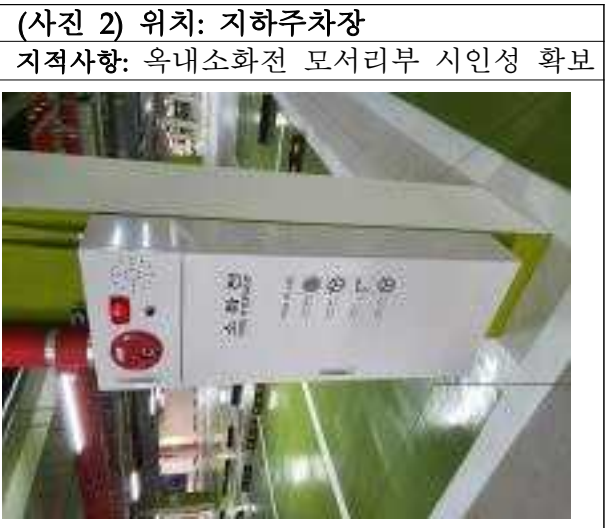
연번	지적사항	사진 번호	비고
1	저류조실 급수공급관 Walk Way 설치	기-지-1	
2	지하주차장 옥내소화전 모서리부 시인성 테이프 부착	기-지-2	
3	장비기초 등 배관가대 볼트류 녹방지 도장	기-지-3	
4	옥상 공동배기구 통기관 돌출부 밀실 코킹시공	기-지-4	
5	골프연습장 환기시설 보완(환기회수 10회/h)	기-지-5	권고
6	지하주차장 비상급수설비 미시공	기-지-6

<p>(사진 3) 위치: 기계실</p> <p>지적사항: 장비기초, 배관가대 볼트류 녹방지</p>  	<p>(사진 4) 위치: 옥상</p> <p>지적사항: 공동배기구 통기관 돌출부 밀실 코킹</p>  
<p>(사진 3) 위치: 골프연습장</p> <p>지적사항: 환기시설 보완</p>

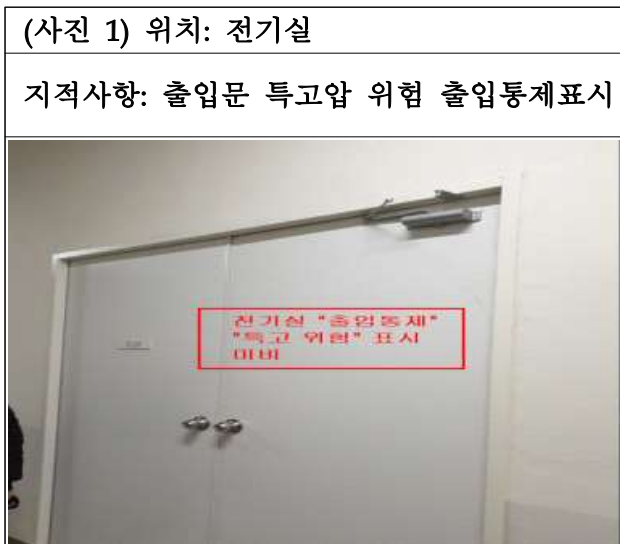
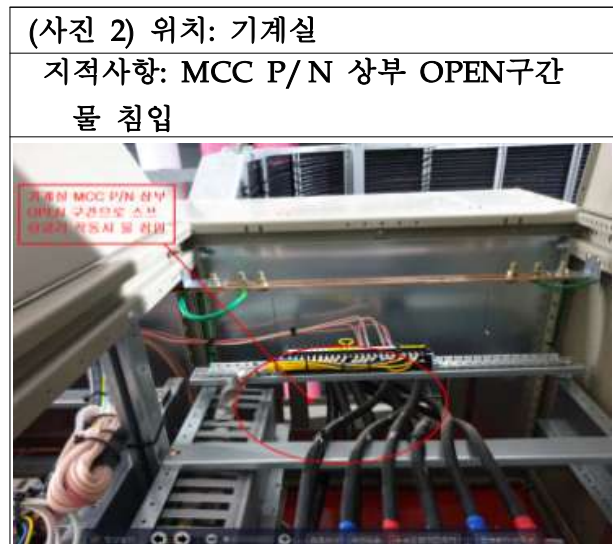
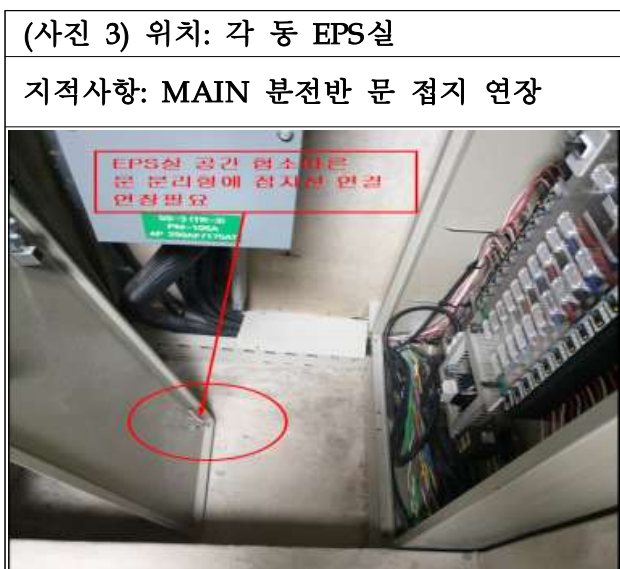
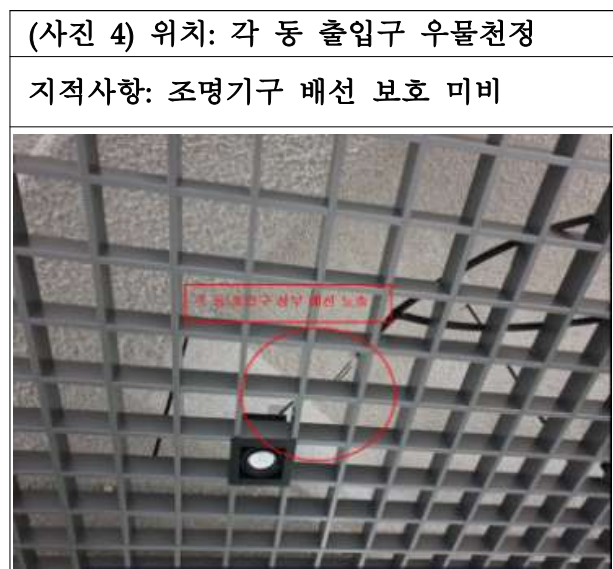
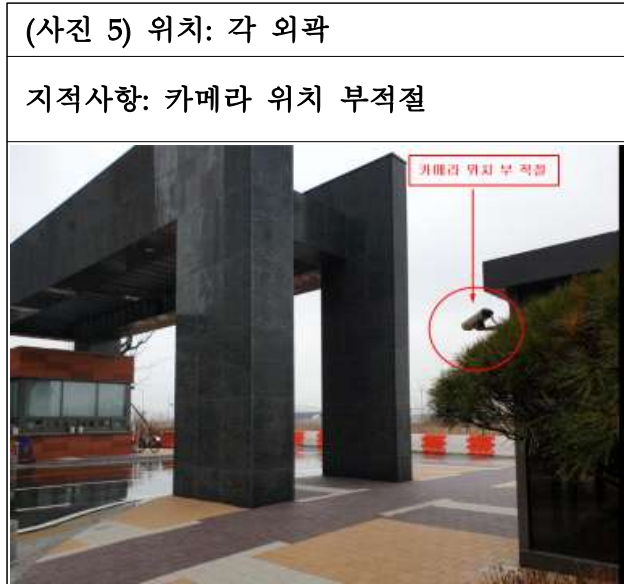
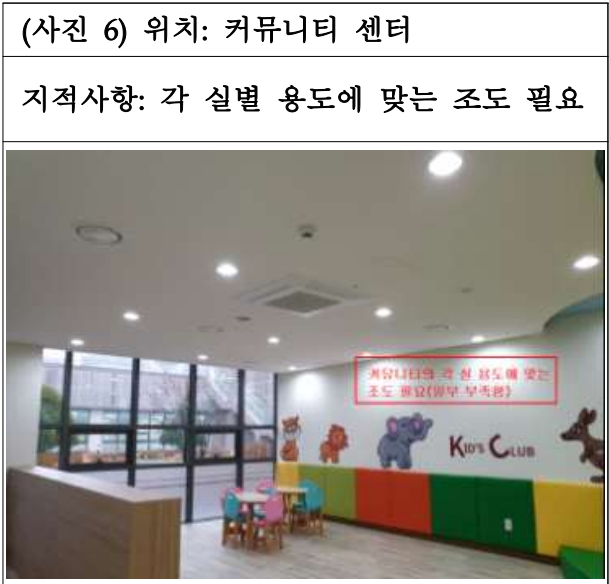
연번	지적사항	사진 번호	비고
1	전기실 출입문에 특고압 및 출입금지 등 위험 표시 미비 대책: 특고압 위험 및 출입금지 표시 설치	1	
2	기계실 MCC P/N 내부 상부에 OPEN 되어 있어 P/N 상부에있는 스프링 쿨러 작동시 상부로부터 물 침입되어 내부 침수로 정전 발생 대책: 상부 물 침수 방지로 마감 처리	2	
3	각 동 EPS실 공간이 협소하여 MAIN 분전반 점검시 문도어를 박리시 접지선 연결이 안되어 누전우려 대책: 접지선 연장으로 누전 및 감전 예방	3	
4	각 동 지하 출입구 상부 우물천정 그릴 상부에 조명기	4

구 일부 배선이 나선 상태로 누전 우려 대책: 조명기구까지 나선 없도록 조치		
5	전체적으로 외곽 카메라 및 보안등 위치가 보조 출입구드에 부족하고 카메라 위치 수정 필요함	5	
6	커뮤니티 시설 조명 조도가 각 실에 맞게 재 선정필요 키즈카페 및 북카페 등은 밝게 할 필요 있음	6	
7	각 분전반 내부 인출부에 배선 인식표 없어 유지관리시 배선분리 경우 잘못 연결 방지 대책: 케이블 인출부위에 인식표 설치	7

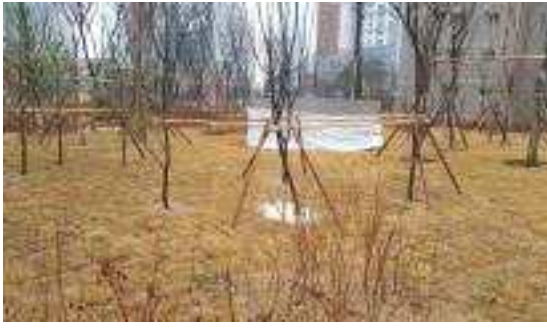
<p>(사진 1) 위치: 보행로</p> <p>지적사항: 경사조정으로 포장면 물고임 해소</p>  	<p>(사진 2) 위치: 녹지</p> <p>지적사항: 물고임으로 인한 수목생육 저해요소 해소 필요</p>

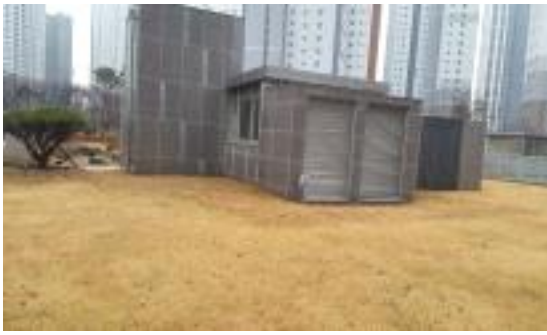
<p>(사진 3) 위치: 단지내 녹지</p> <p>지적사항: 잔디와 면한 시설물 주변 경관을 위한 보완 식재 필요</p>  	<p>(사진 4) 위치: 단지내 녹지</p> <p>지적사항: 잔디와 면한 시설물 주변 경관을 위한 보완 식재 필요</p>

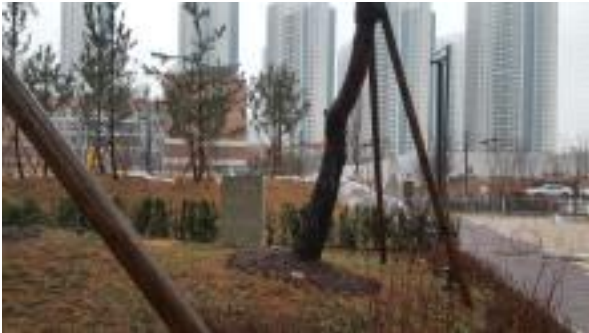
<p>(사진 5) 위치: 단지내 녹지</p> <p>지적사항: 녹지에 돌출된 경관 저해요소 보완 식재 필요</p>
