인천광역시 품질검수 결과서

인천광역시 공동주택 품질검수 결과

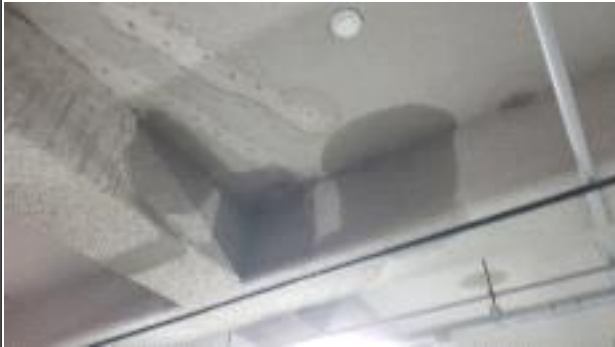
| 연번 | 지적사항 | 사진 번호 | 비고 |
|---|---|---|---|
| 7 | 지하2층 103동앞 누수 보수요함 | 7 | |

사진7(지하2층 103동 앞 누수 보수 요함.)

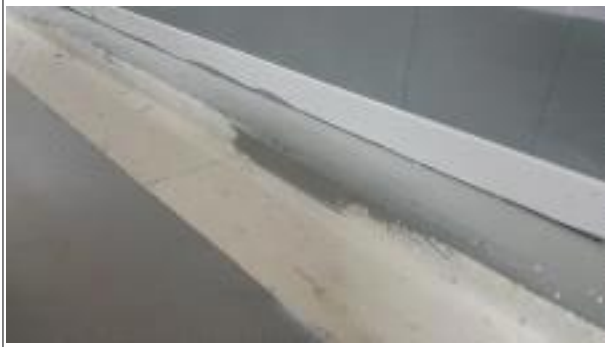
| 연번 | 지적사항 | 사진 번호 | 비고 |
|---|---|---|---|
| 8 | 주차장 트렌치 측면 도장공사 미비 | 8 | |

사진8(주차장 트렌치 측면 도장공사 미비)

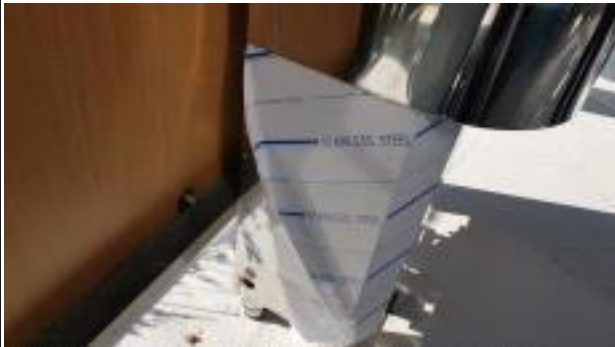
| 연번 | 지적사항 | 사진 번호 | 비고 |
|---|---|---|---|
| 9 | 재활용 분리장 개수대 고정 요함 | 9 | |

사진9(재활용 분리장 개수대 고정 요함)

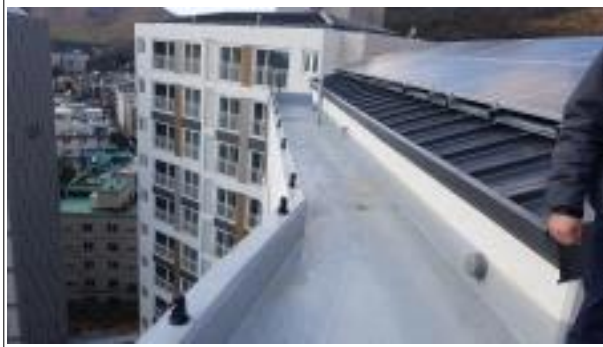
| 연번 | 지적사항 | 사진 번호 | 비고 |
|---|---|---|---|
| 10 | 옥상광장 난간 설치 검토 요함 | 10 | |

사진10(옥상광장 난간설치 검토 요함)

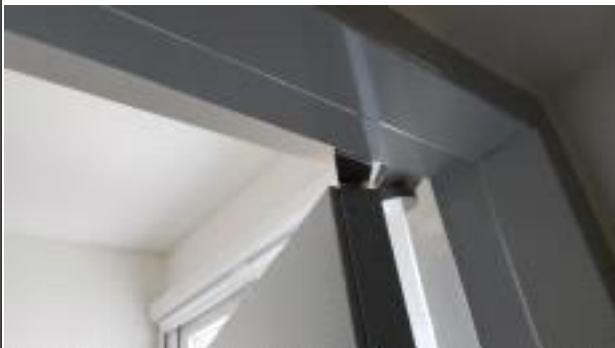
| 연번 | 지적사항 | 사진 번호 | 비고 |
|---|---|---|---|
| 11 | 104동 1303호 대피실 꺾쇠 불량 | 11 | |

사진11(104동 1303호 대피실 격쇠불량)

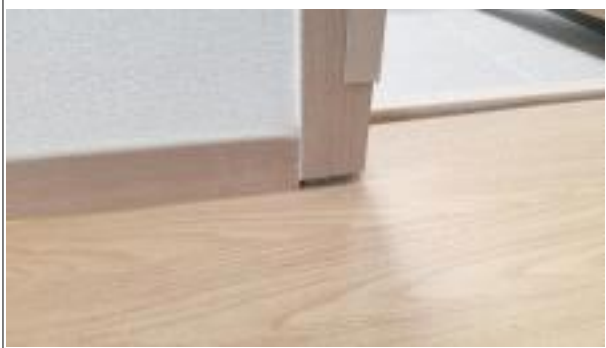
| 연번 | 지적사항 | 사진 번호 | 비고 |
|---|---|---|---|
| 12 | 104동 공용욕실 하부 마감 미비 | 12 | |

사진12(104동 1304호 공용욕실 하부 마감 미비)

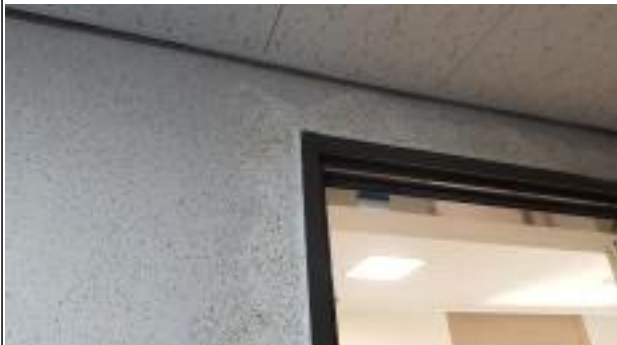
| 연번 | 지적사항 | 사진 번호 | 비고 |
|---|---|---|---|
| 13 | 104동 1304호 현관문 주위 마감 미비 | 13 | |

사진13(104동 1304호 현관문 주위 마감 미비)

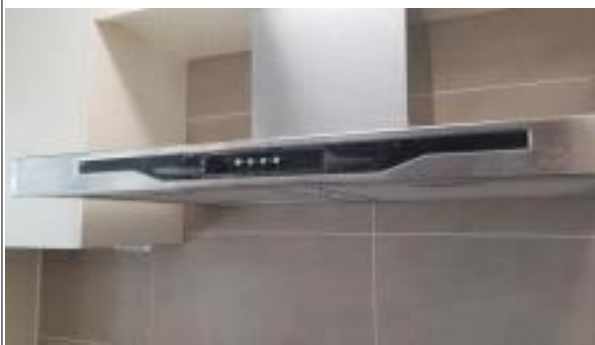
| 연번 | 지적사항 | 사진 번호 | 비고 |
|---|---|---|---|
| 14 | 썩크대 상부 후드 고정장치 미비 (전체세대 전수조사 실시 요함.) | 14 | |

사진14(각 세대 후드 고정장치 미비)

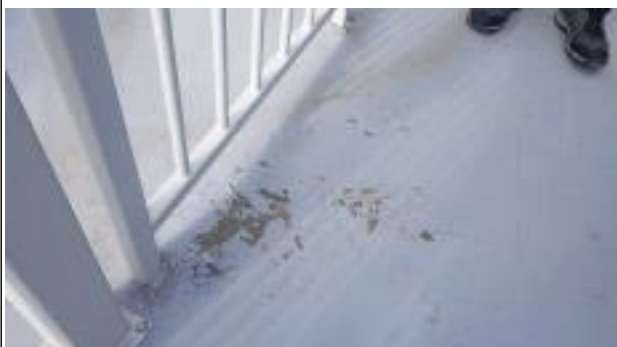
| 연번 | 지적사항 | 사진 번호 | 비고 |
|---|---|---|---|
| 15 | 옥상 바닥 노출방수 불량 | 15 | |

사진15(옥상바닥 노출방수 마감 미비.)

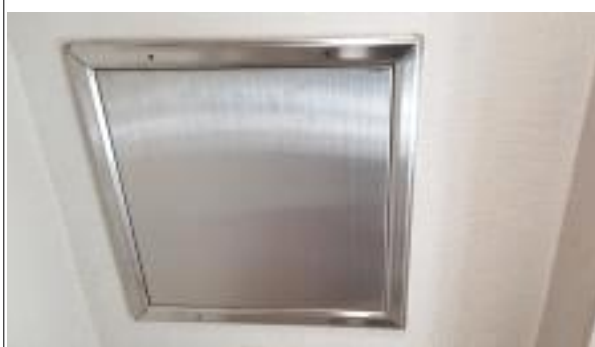
| 연번 | 지적사항 | 사진 번호 | 비고 |
|---|---|---|---|
| 16 | 59 B-TYPE 급배수분배기 마감 불량 | 16 | |

사진16(59 B-TYPE 급수분배기 마감 미비.)

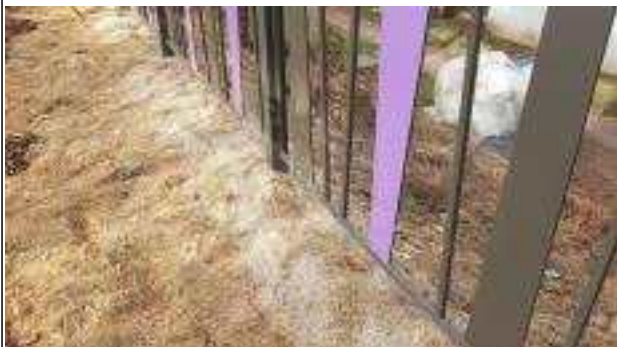
| 연번 | 지적사항 | 사진 번호 | 비고 |
|---|---|---|---|
| 17 | 대지 남측경계(삼황 아파트쪽) 법면 처리부분 우기시 대책 요함. | 17 | |

사진17(대지남측 범면부 우기대책 수립 요함)

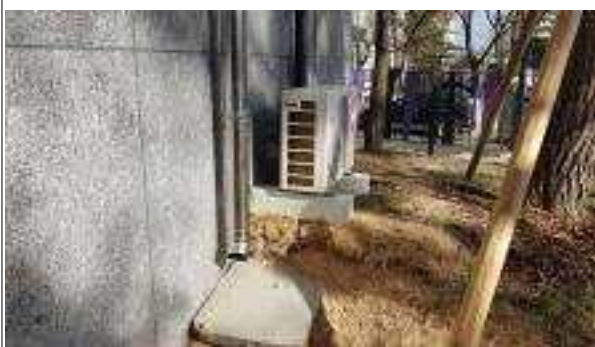
| 연번 | 지적사항 | 사진 번호 | 비고 |
|---|---|---|---|
| 18 | 경비실 실외기 패드설치 요함. | 18 | |

사진18(경비실 실외기 패드 미비)

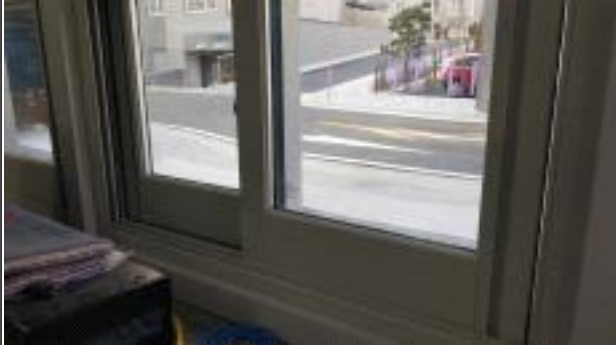
| 연번 | 지적사항 | 사진 번호 | 비고 |
|---|---|---|---|
| 19 | 경비실,관리실,커뮤니티센터등 모든 프로젝트창에 방충망 설치 요함 | 19 | |

사진19(경비실,관리실,커뮤니티센터등 모든 프로젝트창에 방충망 설치요함.)

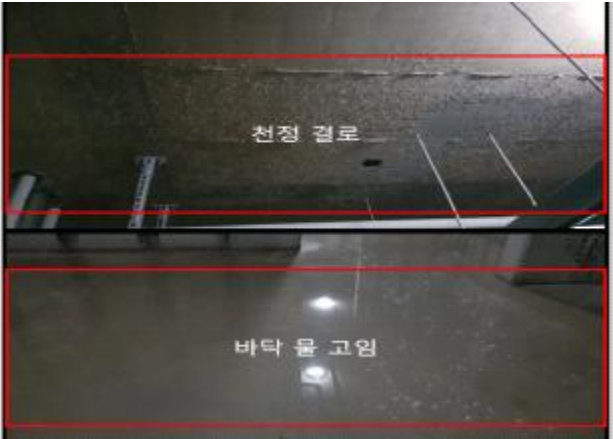
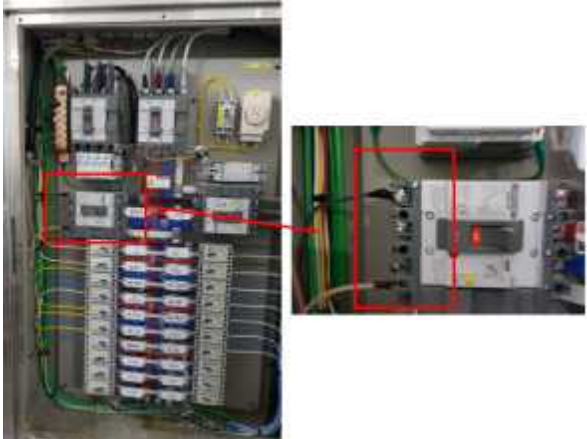
| 연번 | 지적사항 | 사진 번호 | 비고 |
|---|---|---|---|
| 9 | 2동 지하 동 배전반 천장부 결로 발생, 결로 방지 조치 필요함 | 9 | |
| 10 | 방재실 분전반 내 ELB(누전차단기)4P차단기에 단상 부하 결선 사용, ELB2P차단기로 교체 필요 함. | 10 | |

| (사진 9) 위치: 2동 | (사진 10) 위치: 방재실 |
| 지적사항: 지하 결로 발생 | 지적사항: 4P차단기에 단상 결선 사용 |

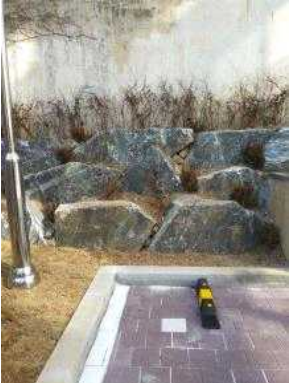
| (사진 1) 위치: 108동 옆 | (사진 2) 위치: |

| 연번 | 지적사항 | 사진 번호 | 비고 |
|---|--|---|---|
| 1 | 돌쌓기 부분 돌틈식재 보강 및 돌틈 사이돌(깎잡석 → 둥근돌) 교체 요망 | 1 | |

| 지적사항: 돌쌓기 부분 돌틈식재 및 사이돌 보강 | 지적사항: |
