인천광역시 품질검수 결과서

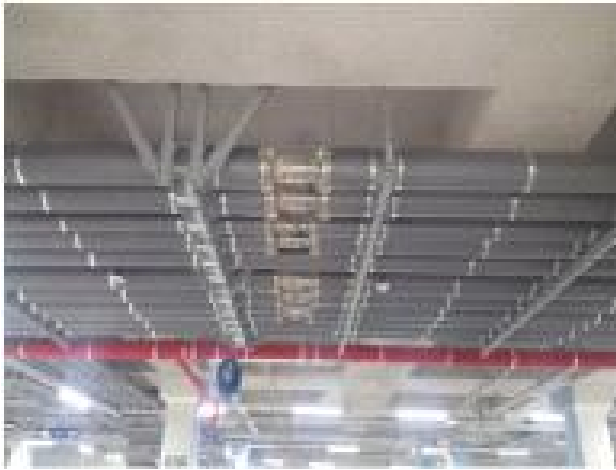
사진5(슬라이드 죠인트로 내구성, 기능향상)

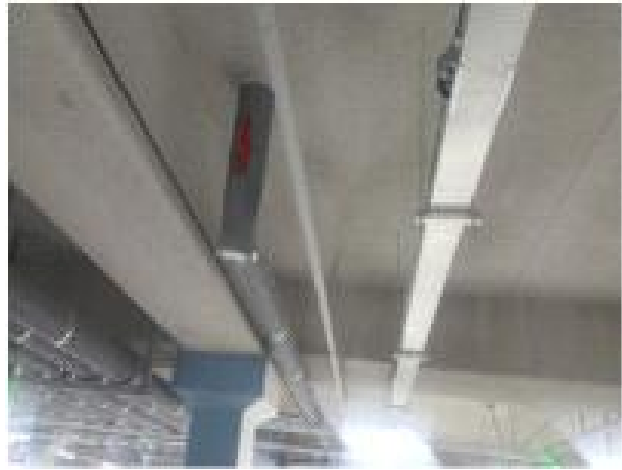
사진6(볼밸브설치로 갈수기 수목관리 기여)

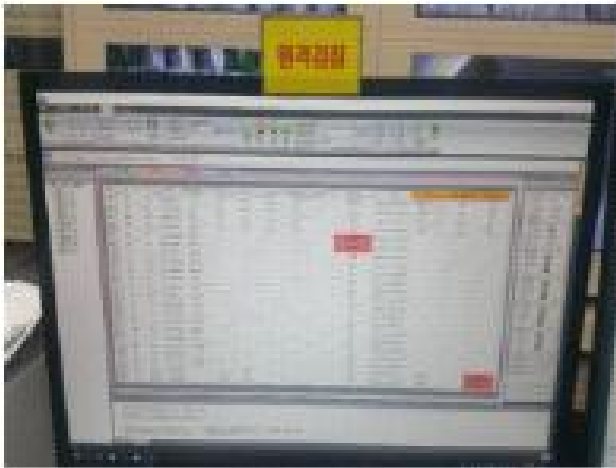
사진7(원격점침외 누수감지,온도조절기능추가)

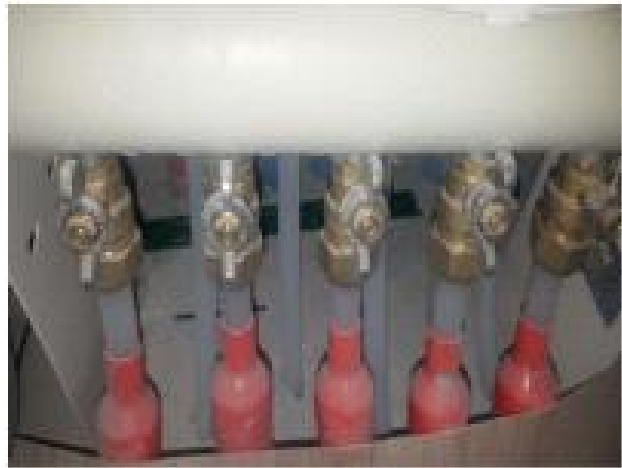
사진8(쌍크대배관 누수 조기발견, 관리우수)

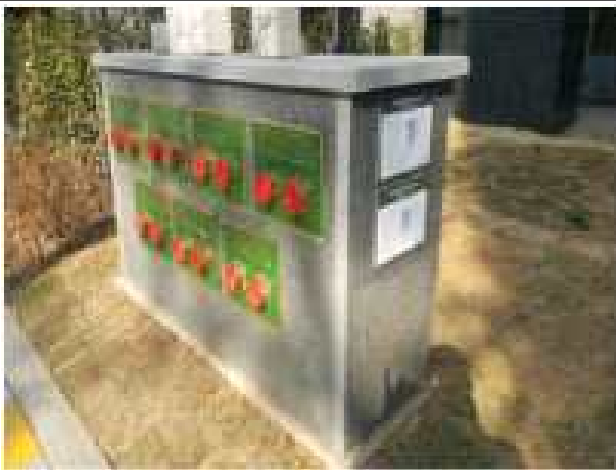
사진9(옥외 연결송수구 구역표기 및 사진)

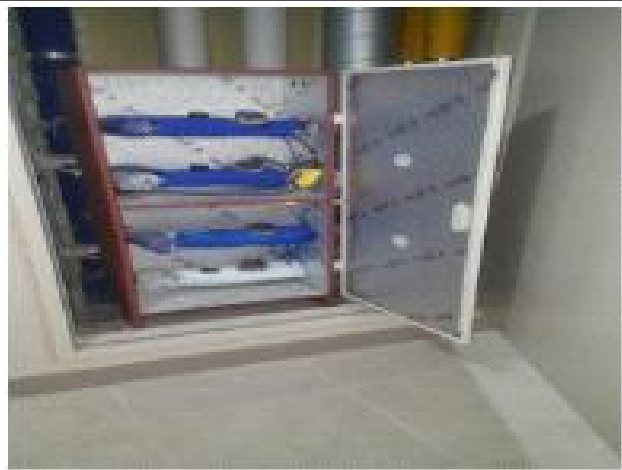
사진10(대형점검구내 급수,급탕,온수메타기 집합설치)

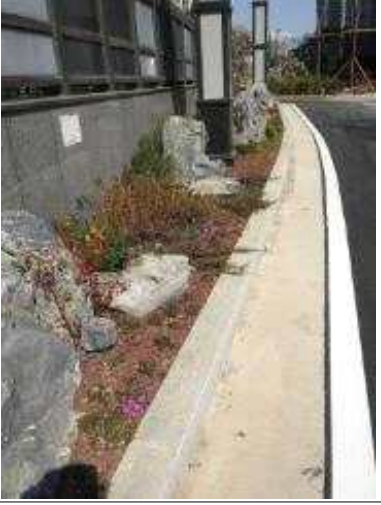
<p>사진3 (주출입구측 - 벽면에 경관석 및 관목 지피식물로 경관 조성)</p>	<p>사진4 (단지조경 - 도로 및 학교 인접녹지에 경관 조성 광경)</p>

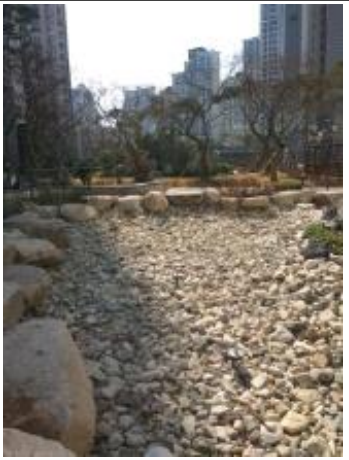
<p>사진5 (중앙녹지 - 생태연못과 석가산의 조화로운 경관)</p>	<p>사진6 (경로당 앞 - 텃밭 조성과 쉼터일 설치 광경)</p>

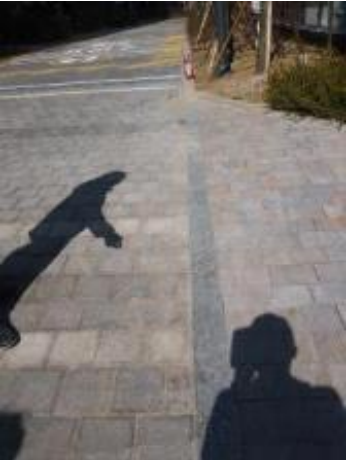
<p>사진7 (포장 - 차도포장(토목), 보도포장(조형) 경계석 설치 상태 양호)</p>	<p>사진8 (597동 남측 - 조경용 수전 설치 광경)</p>

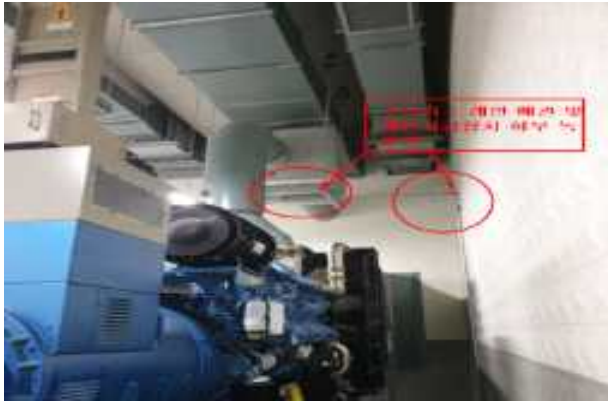
사진3: 발전기실 소음기 드레인 배관 및
매연저감장치 하부 누 발생

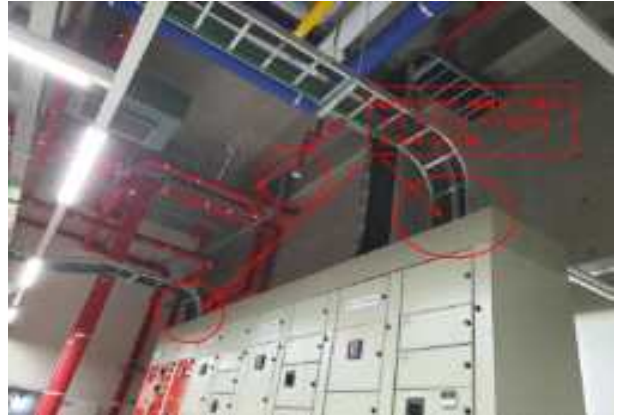
사진4: 기계실 MCC반 상부 OPEN되어
물 침입으로 정전 발생

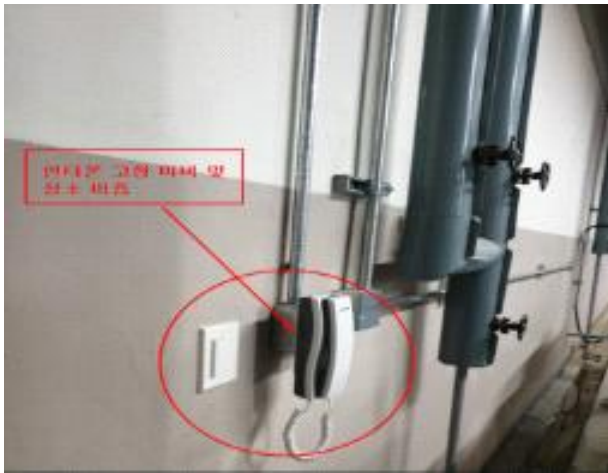
사진5: 기계실 인터폰 고정 불량

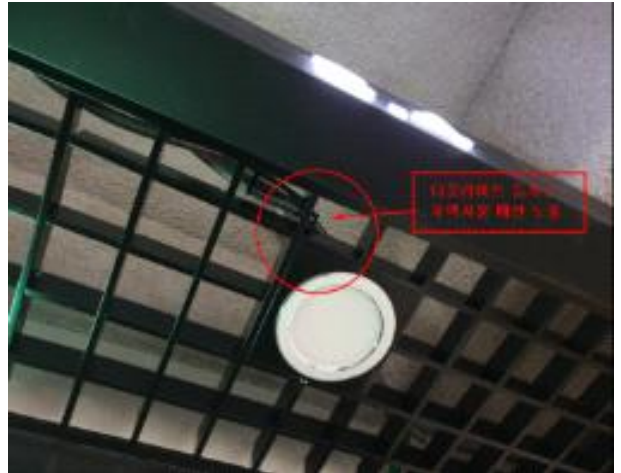
사진6: 108동 B2 동별 출입구 다운라이트
배선 일부 노출

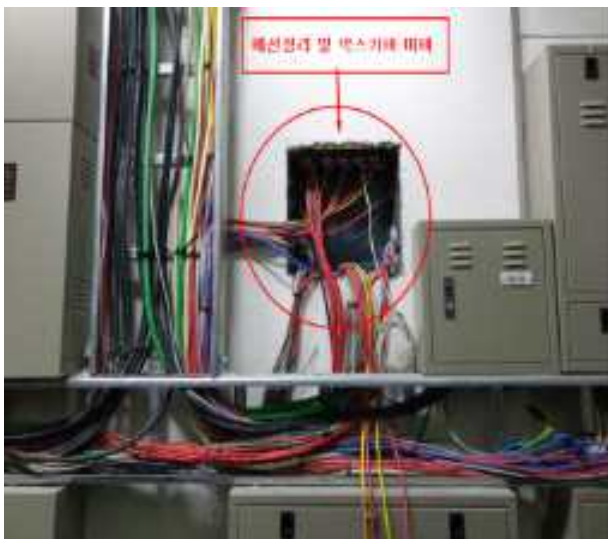
사진7: 108동 B1 EPS/TPS실 배선정리 미흡

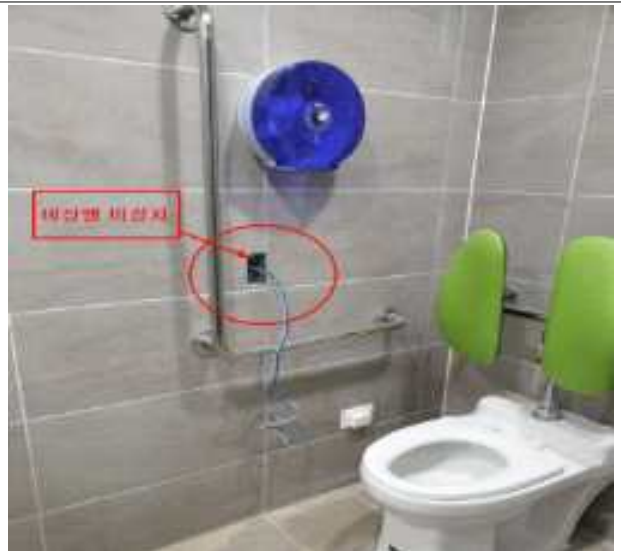
사진8: 커뮤니티실 장애인 화장실 비상벨
미설치

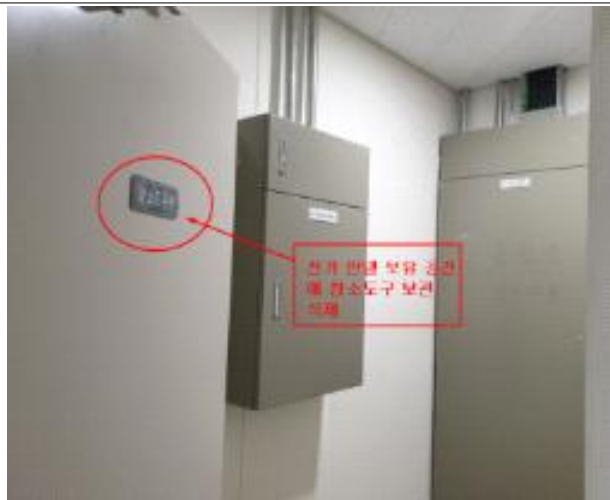
사진9: 전기판넬실에 청소도구 보관 부 적합

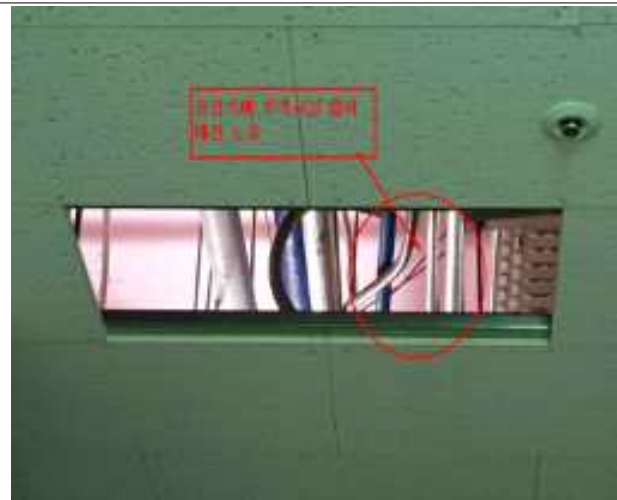
사진10: 코인세탁실 천정내 일부배선 노출 시공

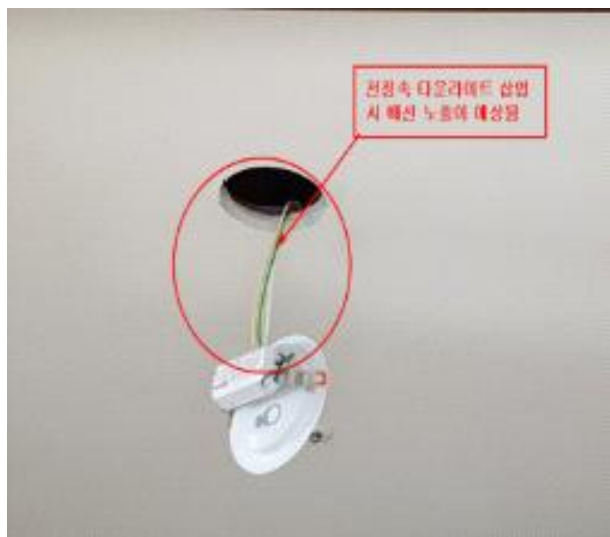
사진11: 헬스장 앞 복도 상부 다운라이트 천정 삽입시 배선 노출 예상

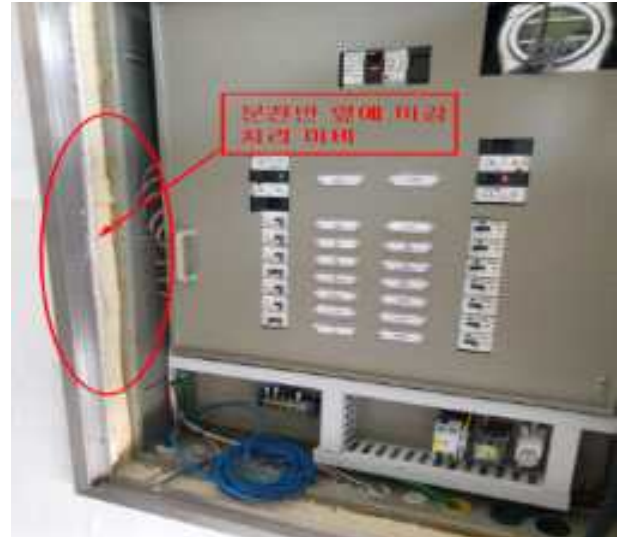
사진12: 노인정 분전반 문설치 벽면 틈새 마감 처리 불량

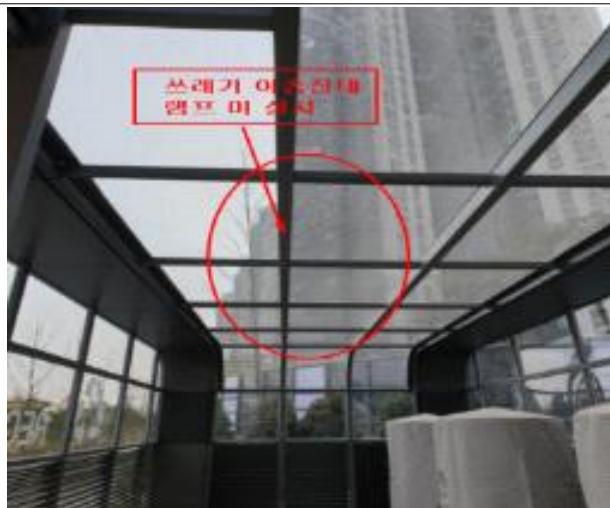
사진13: 쓰레기 이송설비내 조명설비 없음

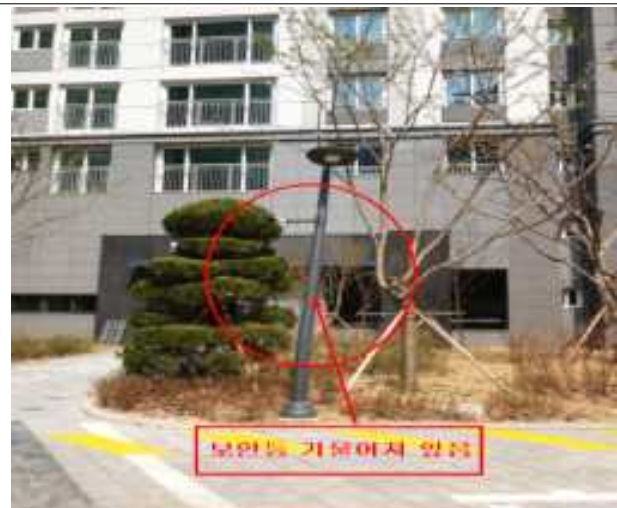
사진14: 외곽 보안등주 기울어져 있음

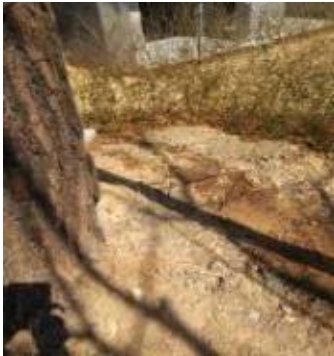
사진1 (600동 앞 - 뿌리분 결속용 고무바 및 철사 미제거 광경)	사진2 (남쪽 공개공지 - 식재 후 뒷정리 미흡 광경)
