인천광역시 품질검수 결과서

2020.6.

인천광역시 공동주택 품질검수 결과서

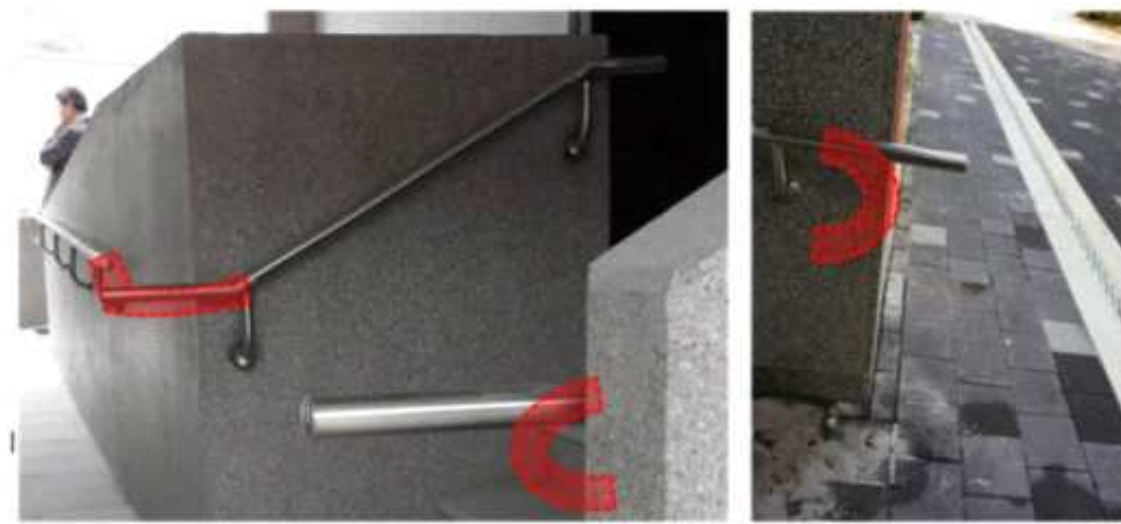
손잡이 부분이 연속되어 설치되는 부분은 기동방향을 따라 굴곡하게 돌리고(선생님이 주신 그림 3),
마지막 끝 지점은 튀어나오지 않고 안쪽으로 둥글게 마는 형태로 설치하시면 될 것 같습니다.(마지막
4-15 아래 단면도 사진과 같이)

선생님께서 한글파일에 주신 내용과 같이
현재 시공 내용에서 첨부드린 사진처럼 수정을 하셔도 무방하실 것 같습니다.

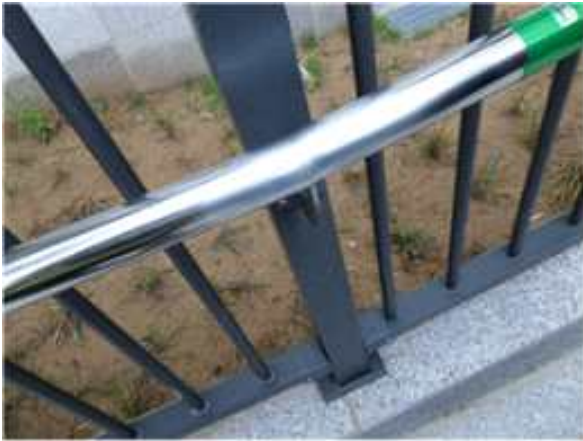
사진1 (주 출입구 장애인 램프 핸드레일
용접 후 분체도장 : sus 도장 하지 않음)

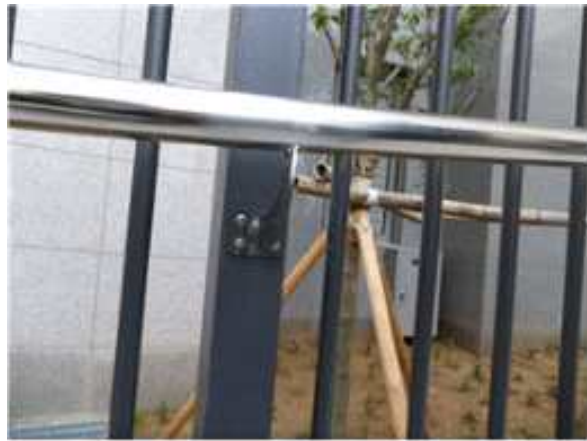
사진2 (주 출입구 SUS 핸드레일과 난간 철
재 제품 용접 시공: 용접부위 하자 발생)

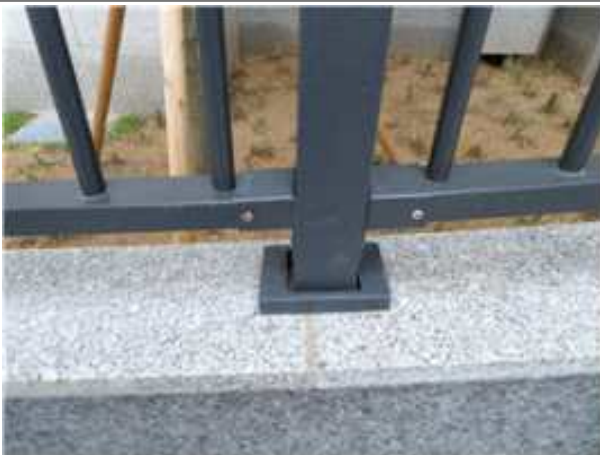
사진3 (장애인 램프 난간 기둥 카버 시공미
비)

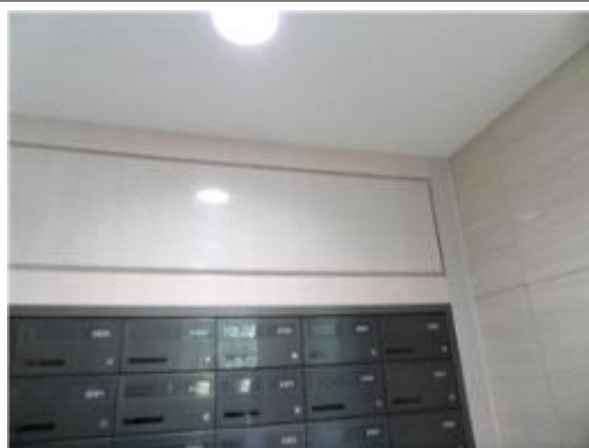
사진4 (우편함 상부 커버 색상 이색 짐)

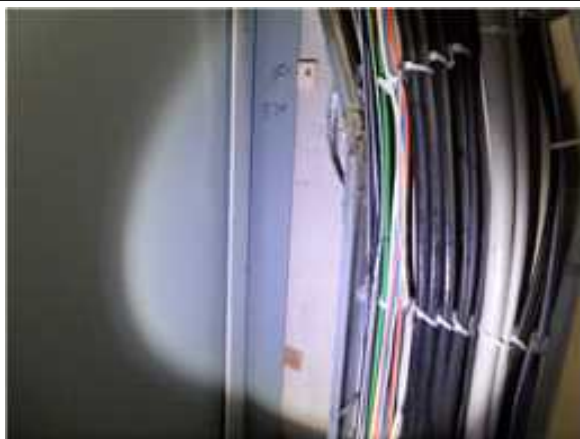
사진5 (복도 우수검지장치실 내부 패널 고정
시 합판 사용)

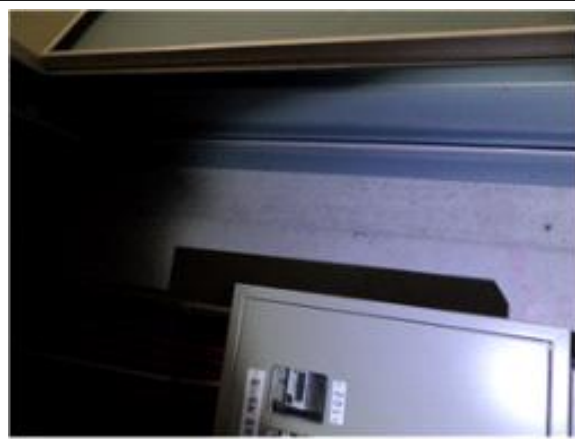
사진6 (우수검지장치실 내부 벽체 콘크리트
면 타이핀 제거 후 바탕 처리 미비)

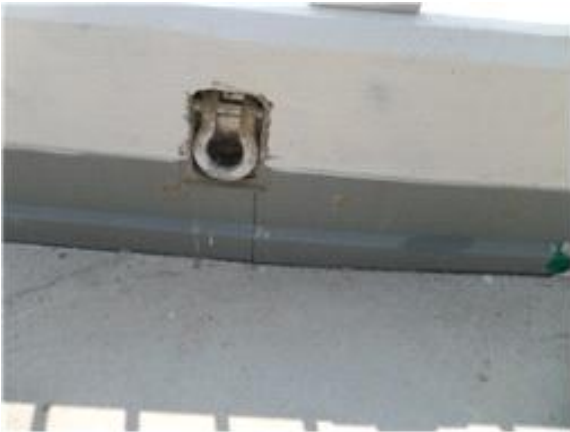
사진13 (옥상층 청소용 고리 주위 정리 필요)

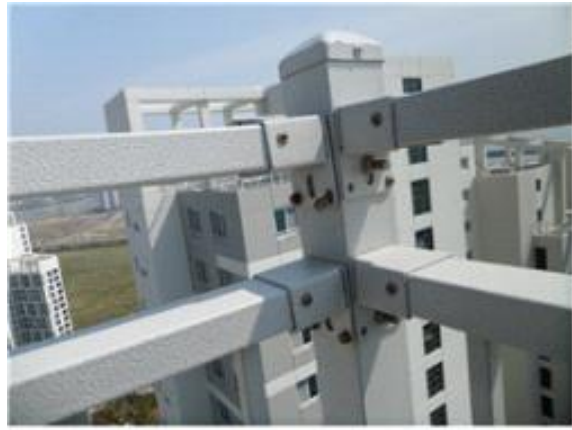
사진14 (옥상 난간 고정용 핀 설치 부족 및 녹 발생 조치 필요, 일부 난간 수평불량)

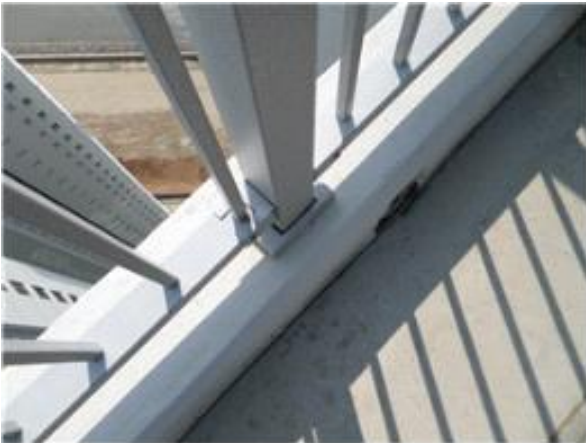
사진15 (옥상층 난간 살과 고정 캡 간섭부분 절단 후 조치 미흡으로 녹 발생)

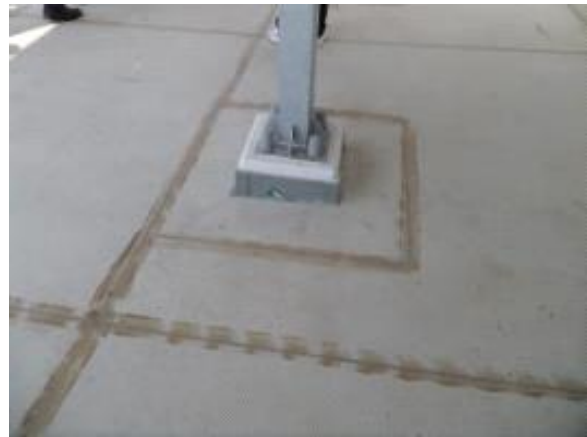
사진16 (태양광기초 청소 불량)

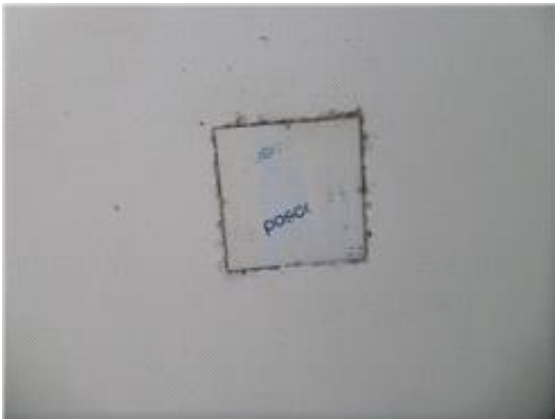
사진17 (옥상 층 Elevator 기계실 측벽 판넬 주위 마감 불량)

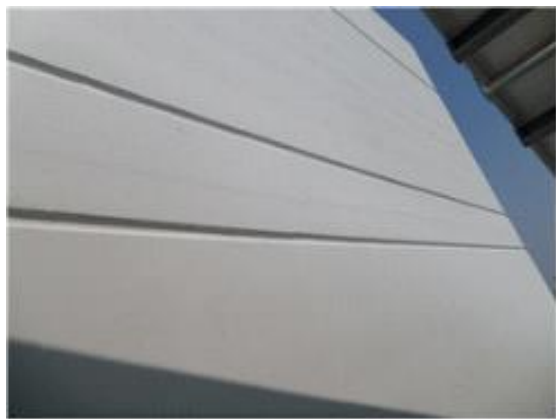
사진18 (옥상 층 Elevator 기계실 측벽 균열) 수평으로 균열 발생

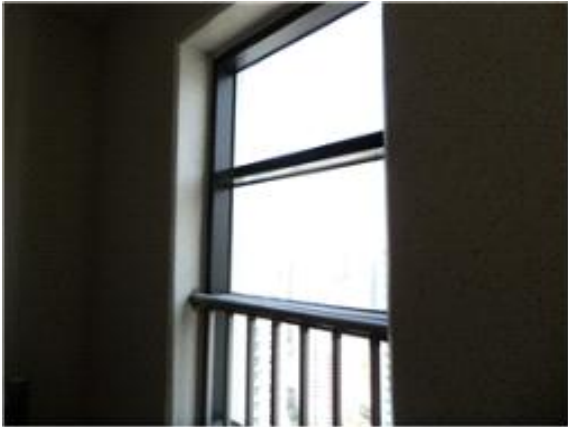
사진19 (계단실 최상층 외부 창호 수직도 불량) 기울어져 설치 됨

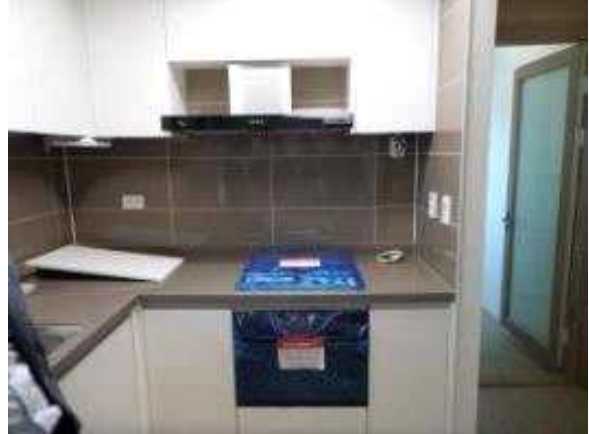
사진20 (세대 내부 렌지후드가 가스렌지 중앙에서 벗어나 설치 됨)

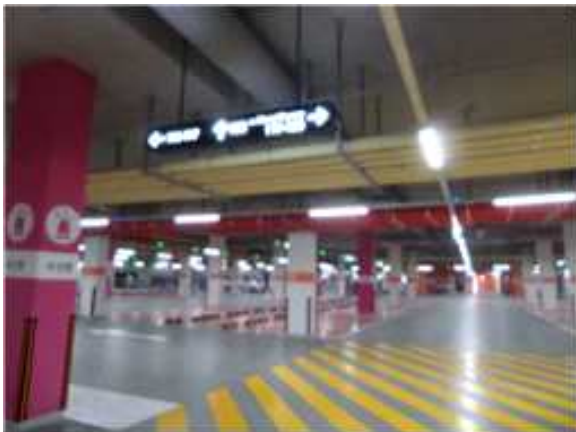
사진21 (지하주차장 안내표지판 출구표기가 많아 없어 사용자 불편 우려 됨)

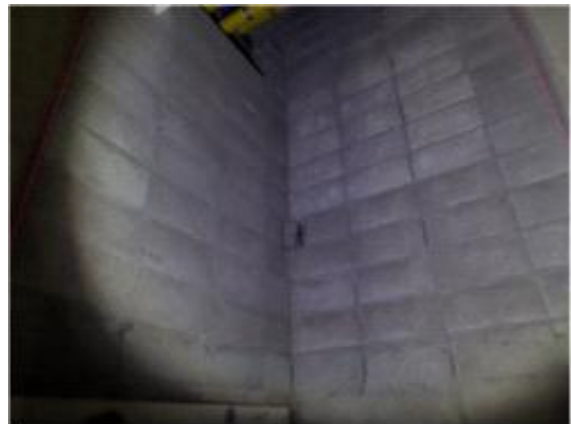
사진22 (지하주차장 105동 PIT 내부 콘크리트 벽돌 파손)

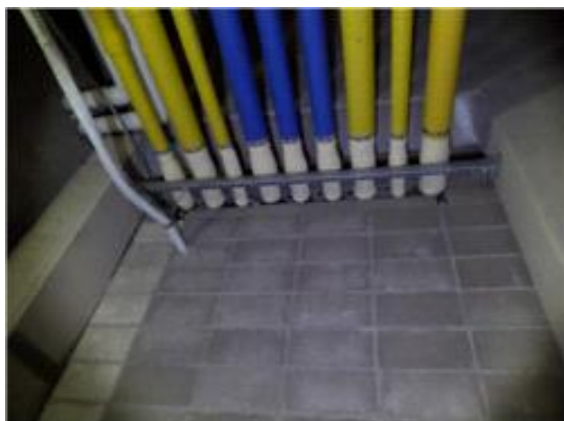
사진23 (지하주차장105동 PIT 내부 배관 PIPE 주위 처리 미비)

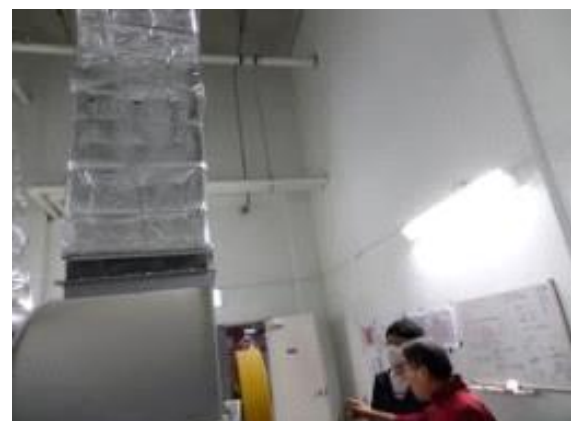
사진24 (지하주차장 105동 환풍 배관파이프 주위 paint 미비 및 블록 줄눈 불량)

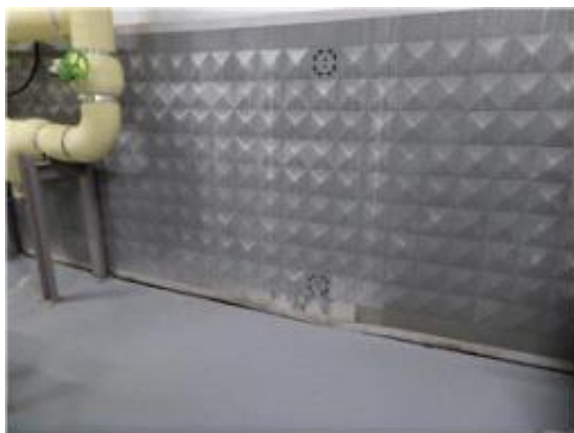
사진25 (저수조 펌프실 내부 벽 청소 미비)

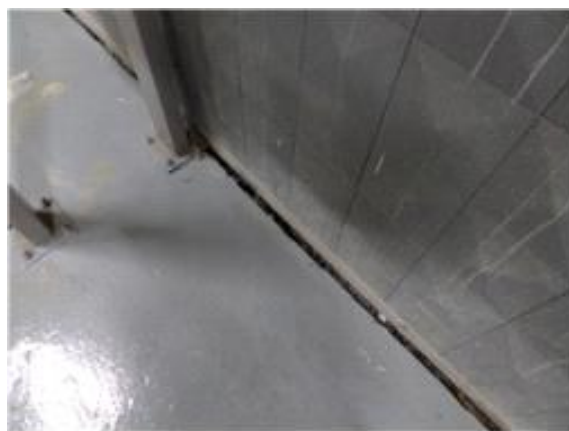
사진26 (저수조 펌프실 벽과 바닥 틈새 마감 미비)

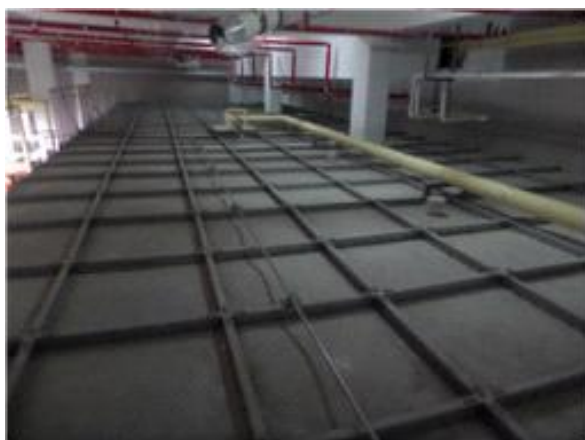
사진27 (물탱크실 외부 청소 미비)

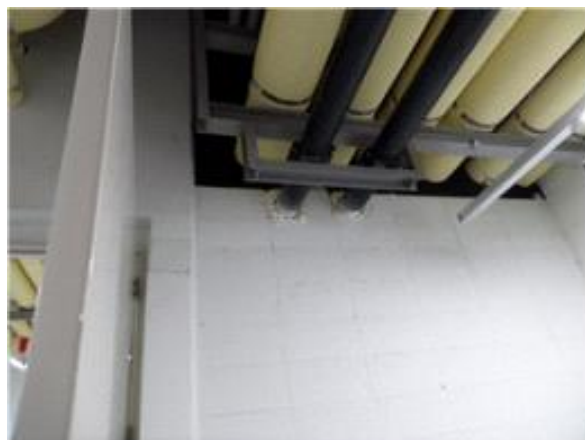
사진28 (저수조 펌프실 배관 주위준 불연재 마감 미비)

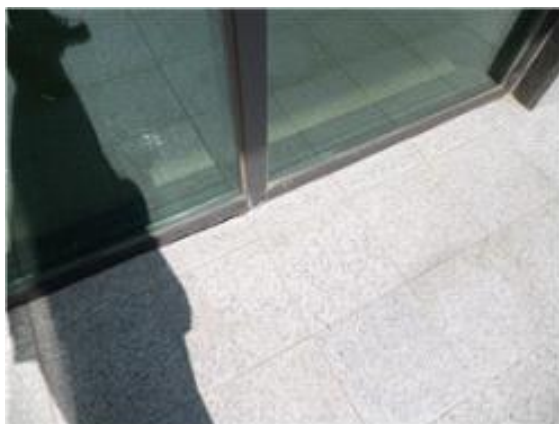
사진29 (커뮤니티 센터 sunken 부위 바닥 과 창호 주위 틈새 마감 미비)

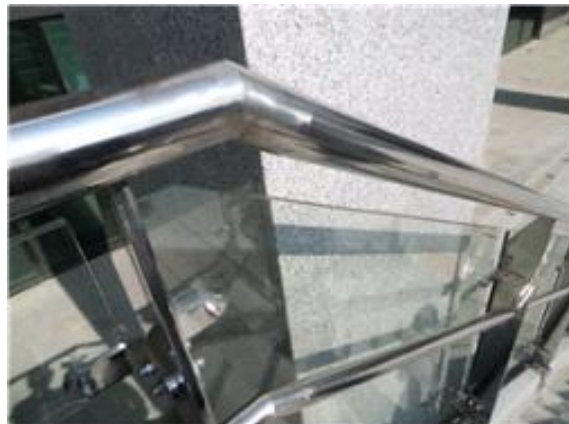
사진30 (커뮤니티 센터 sunken 핸드레일 용접부위 유광처리 미비)

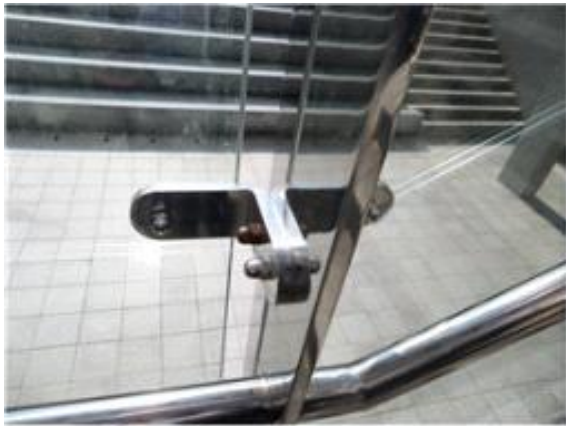
사진31 (커뮤니티 센터 sunken 핸드레일 유리 고정용 fastener 볼트 녹 발생)

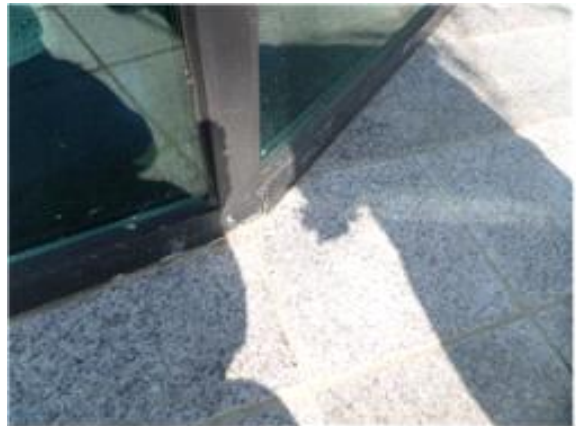
사진32 (커뮤니티 센터 외부 창호 frame 틈새 마감 미비)

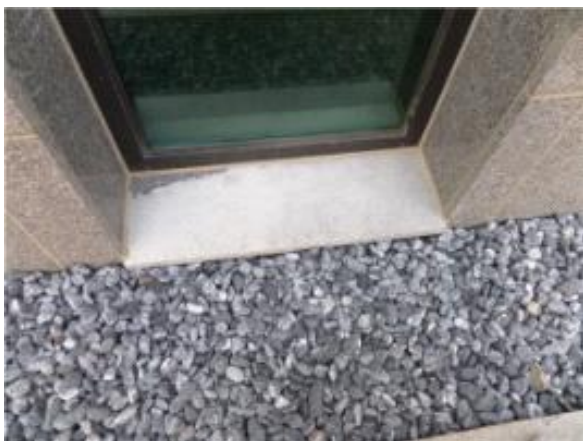
사진33 (커뮤니티 센터 외부 창호 바닥 석재 마감 면 처리 미비)

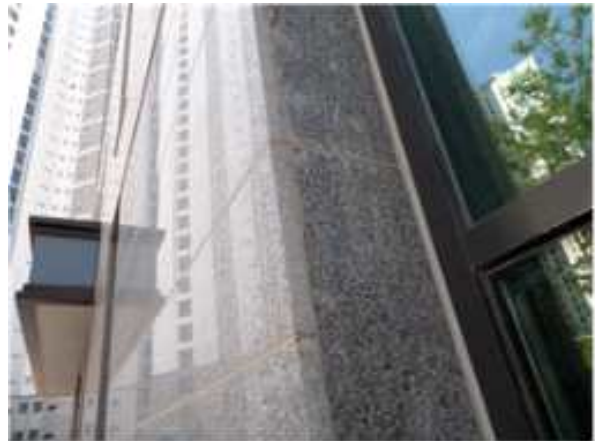
사진34 (커뮤니티 센터 외부 창호 주위 석재 코너부위 마감 처리 미비) 물갈기 미비

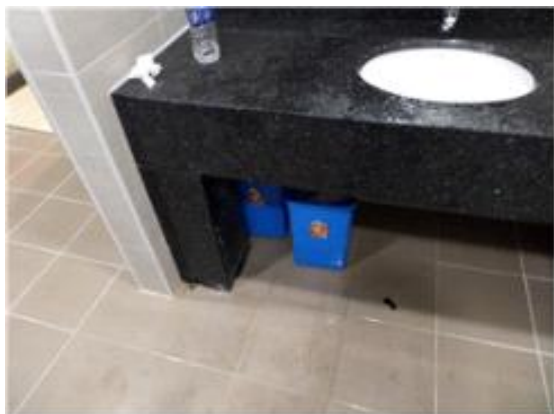
사진35 (커뮤니티 센터 남자 화장실 배수구와 세면대 다리 부분 간섭)

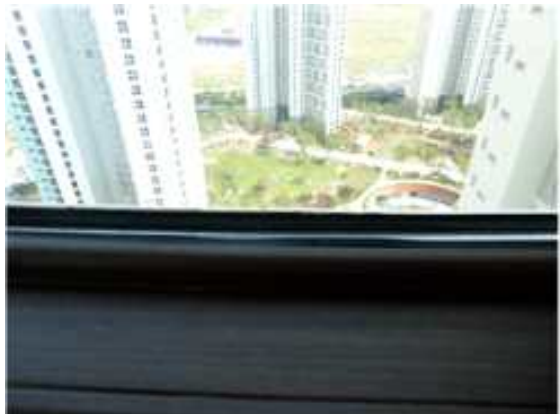
사진36 (세대내부 창호 유리 고정용 가스켓 평활도 부족)

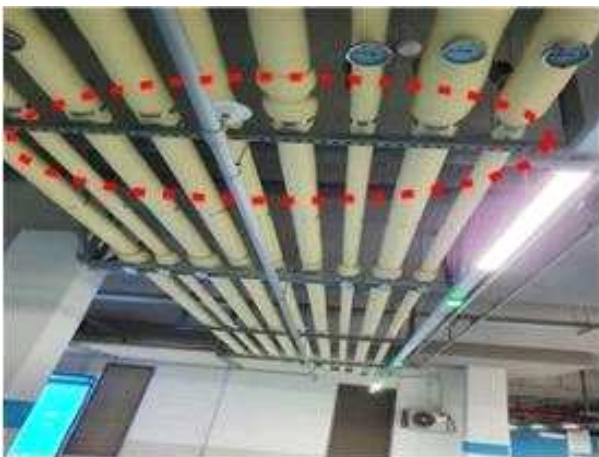
사진1(지하주차장 설비배관 용도 및 유체흐름 표기 미흡)

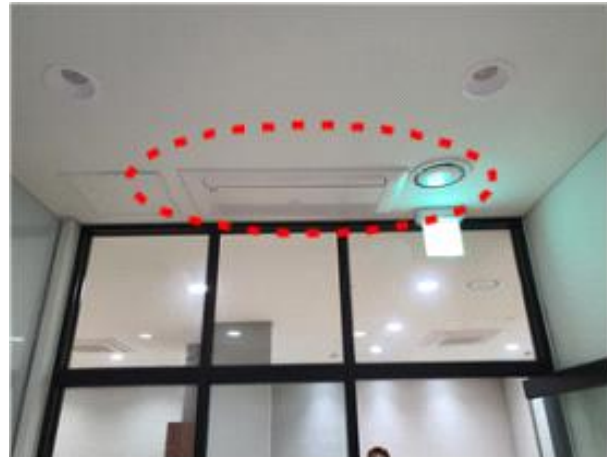
사진2(커뮤니티 룸 배기구 위치가 에어컨 근접설치로 Room Condition 불량)

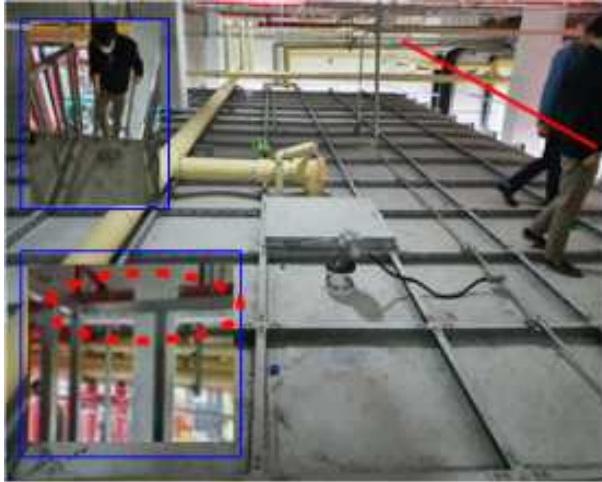
사진3(기계실 물탱크 상부 안전사고 위험), 수직사다리 상부 연장 길이 부족, 난간대 연결부 Full 용접 미실시, 난간대 미설치로 노출됨

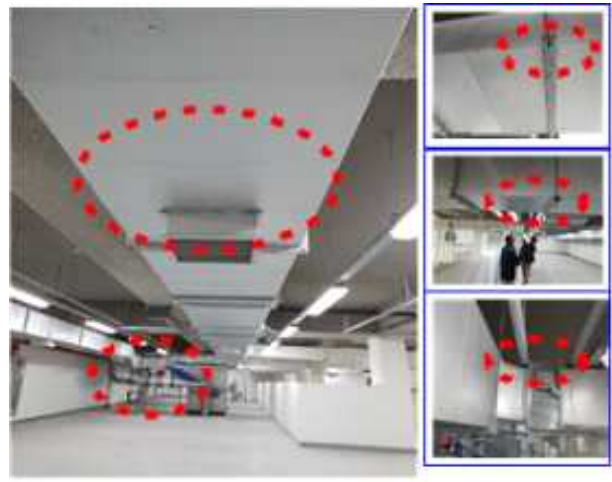
사진4(우수저류실 덕트) 덕트/배관 용도, 흐름 표기 미실시, 덕트 Hanger Bolt 여산 부족, 볼트 돌출로 머리 충돌, 덕트-배관 간섭

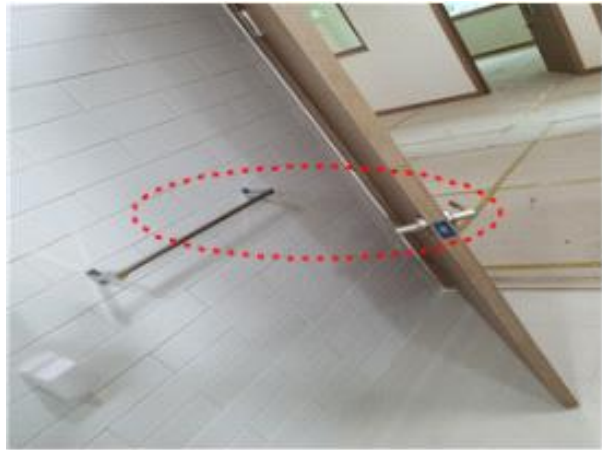
사진5(어린이집 화장실) 도어 Open 시 수전 결이 간섭

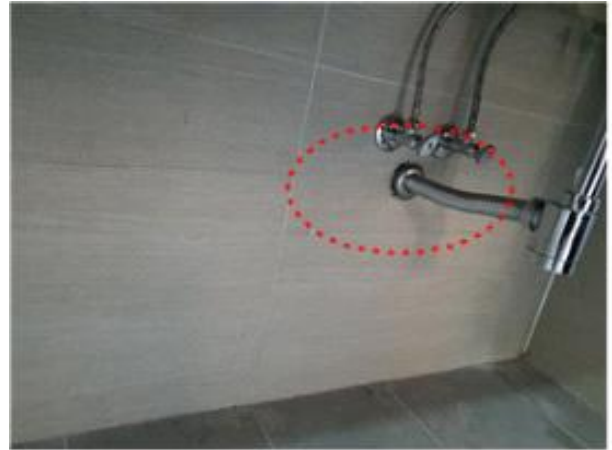
사진6(공용화장실) 세면기 하부 관통부 마감 불량

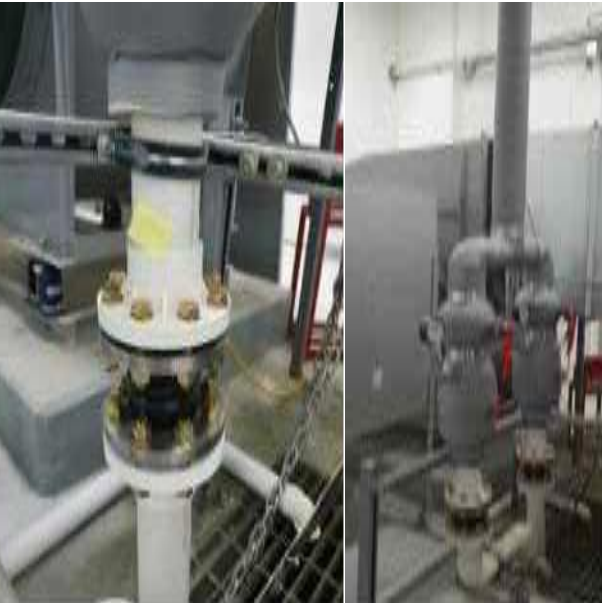
사진7(주차장 배수펌프실)배관용도, 유체흐름 표기 미실시, PVC 본딩 미흡(내부 불충분), Flange 부식방지 미조치.

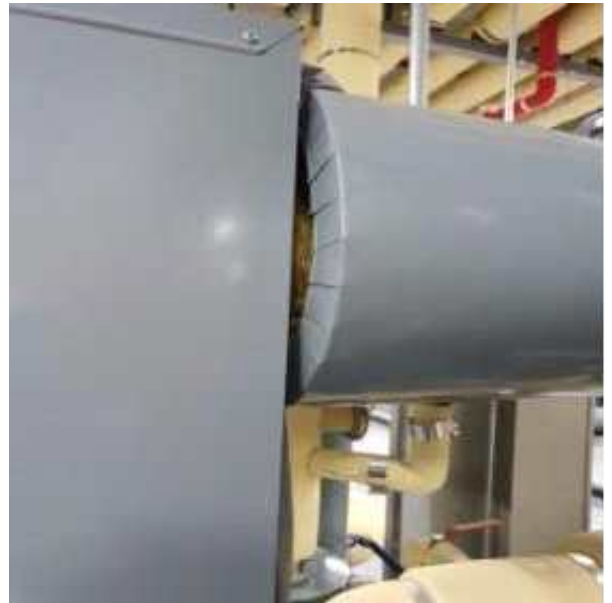
사진8(기계실) 보온 마감작업 미흡

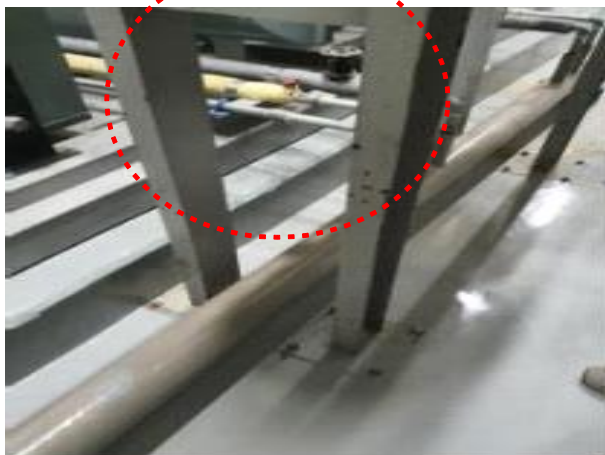
사진9(기계실 Support 도장마감 불량(녹다수 발생))

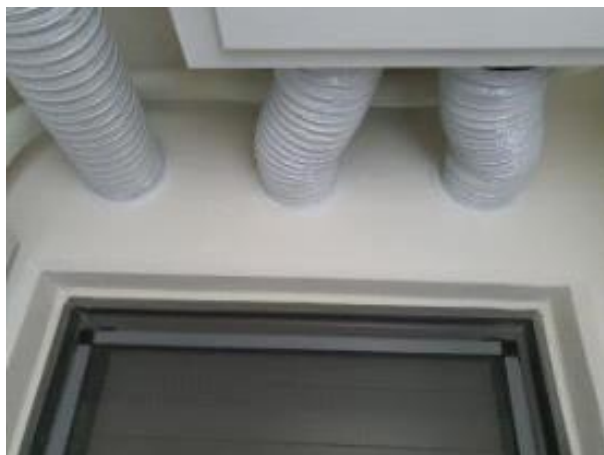
사진10(각세대내) 전열교환기 필터교체방법 및 교환주기 설명서 미부착

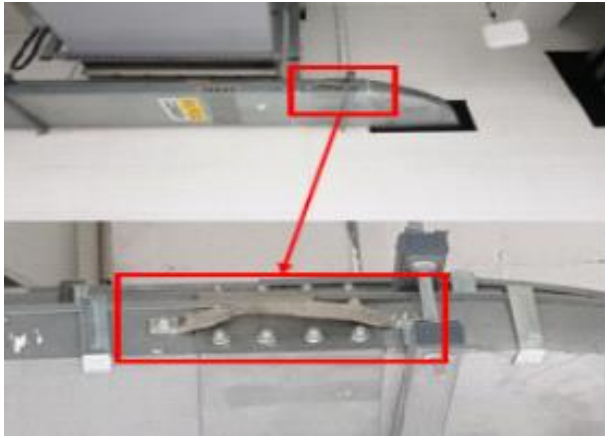
사진1(쉘드선 손상)

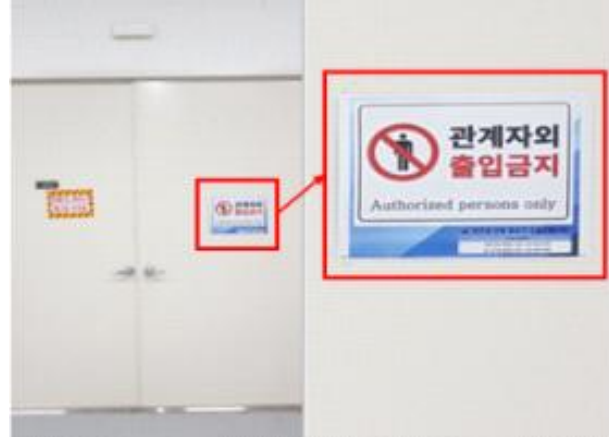
사진2(관계자의 출입금지판 설치 필요)

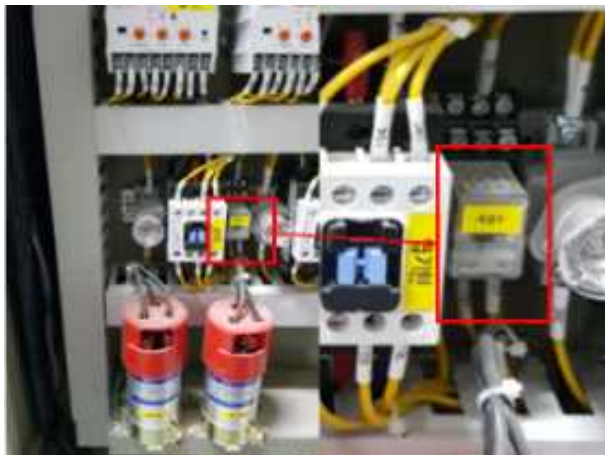
사진3(보조 릴레이 교체)

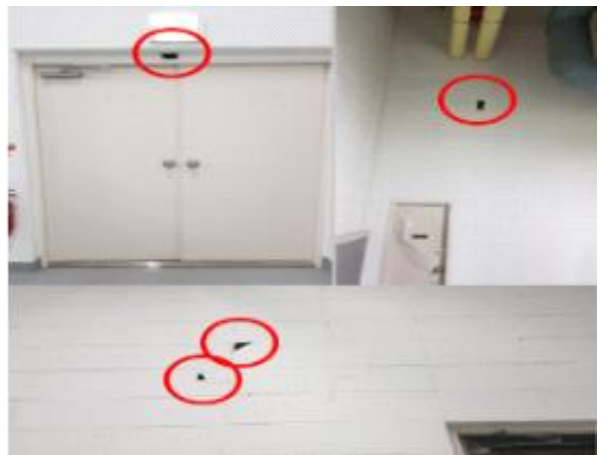
사진4(개구부 막음 조치 필요)

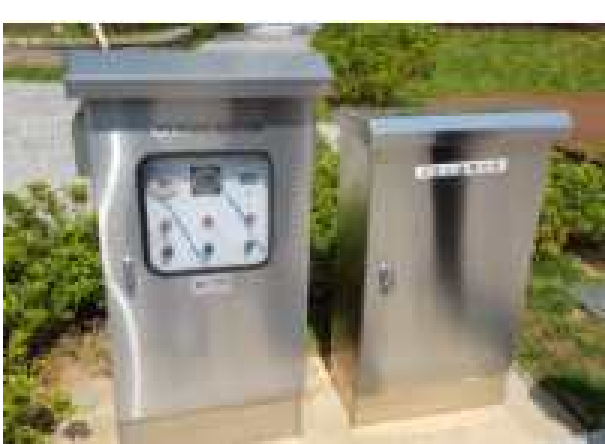
사진5(개별 시건장치 필요)

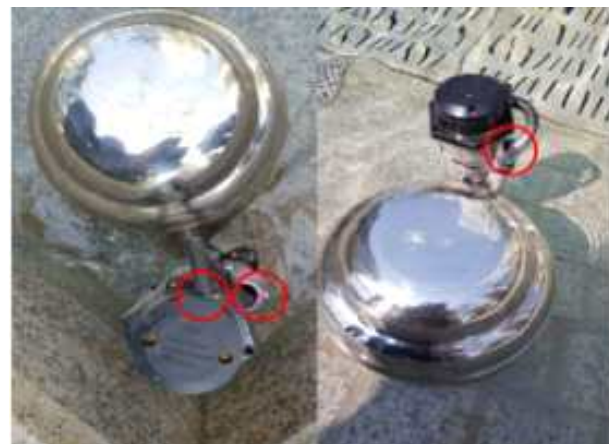
사진6(지상 물놀이 전선 손상)

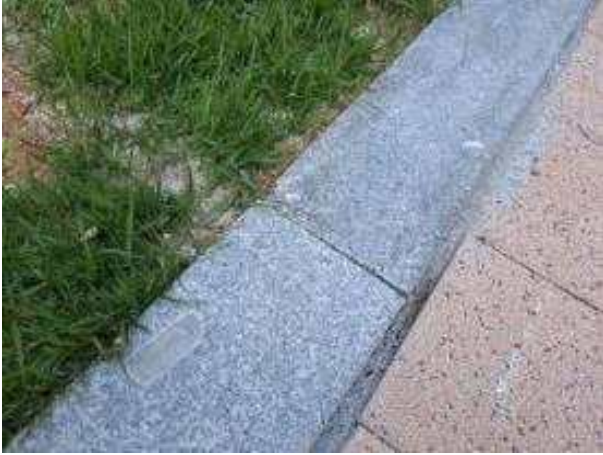
사진1(경계석 파손)

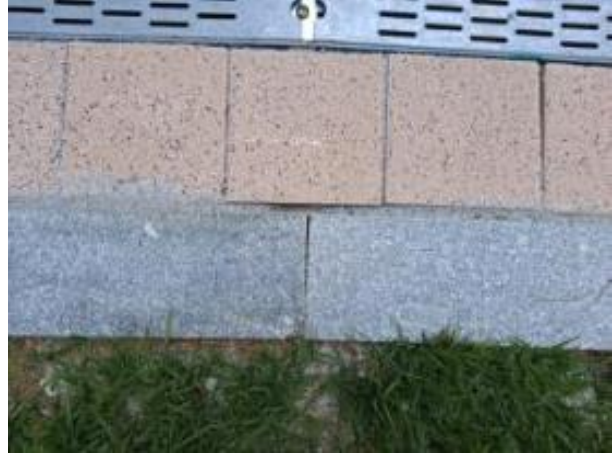
사진2(경계석파손)

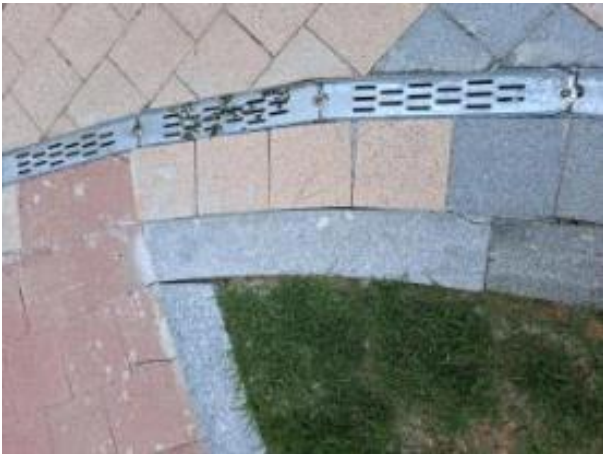
사진3(경계석 파손)

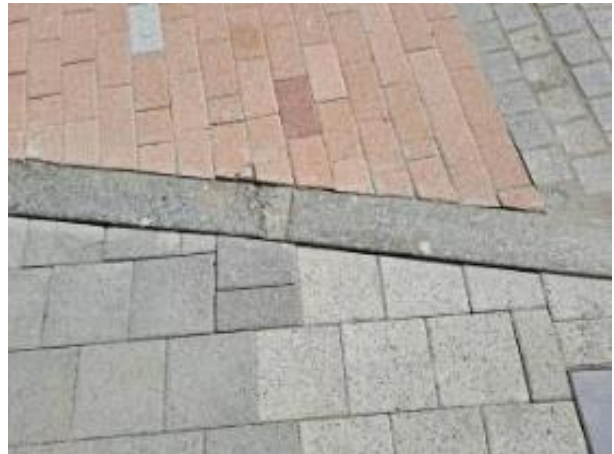
사진4(경계석 파손)

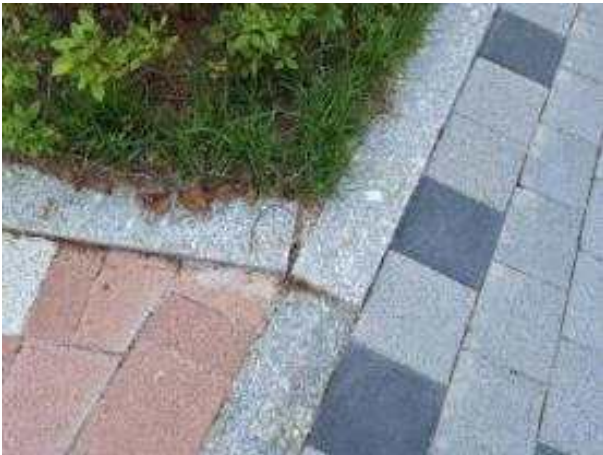
사진5(경계석 이음부 불량)

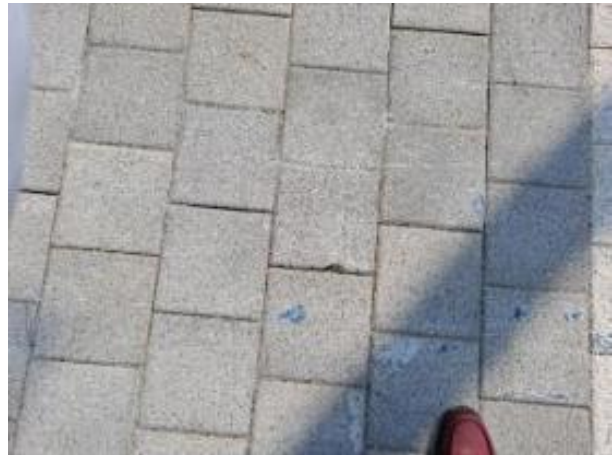
사진6(포장블럭 파손)

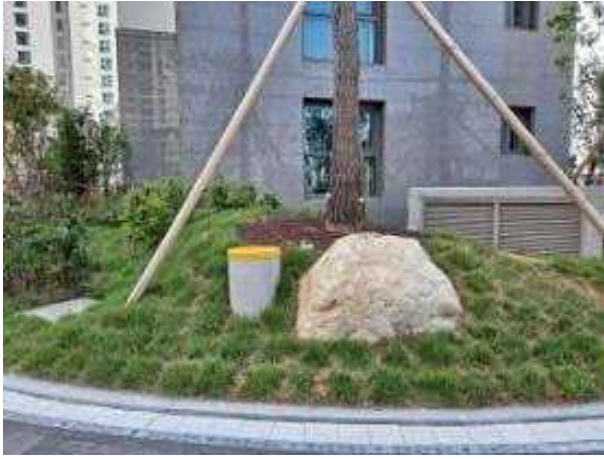
사진13(노출구조물 차폐 필요)

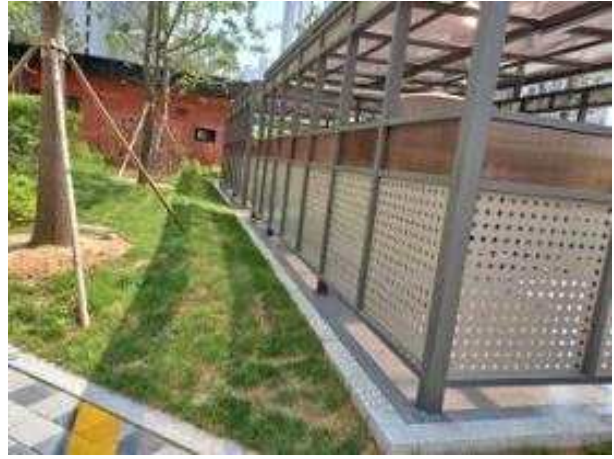
사진14(경관 개선을 위한 관목 식재 필요)
