인천광역시 공동주택 품질검수 결과서

1 품질검수 결과(총괄표)

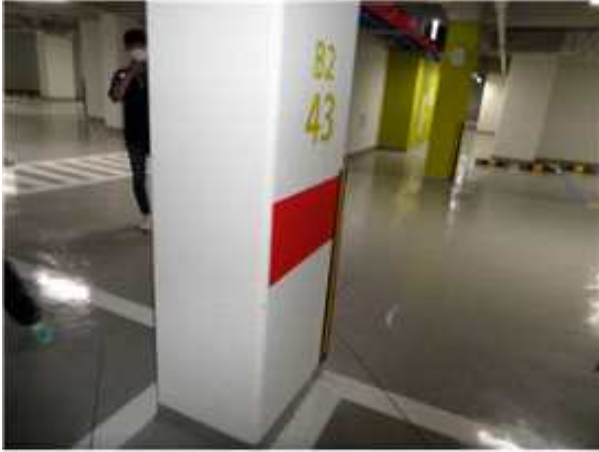
사진1 (비상 호출기 기둥 4면에 표기 필요)

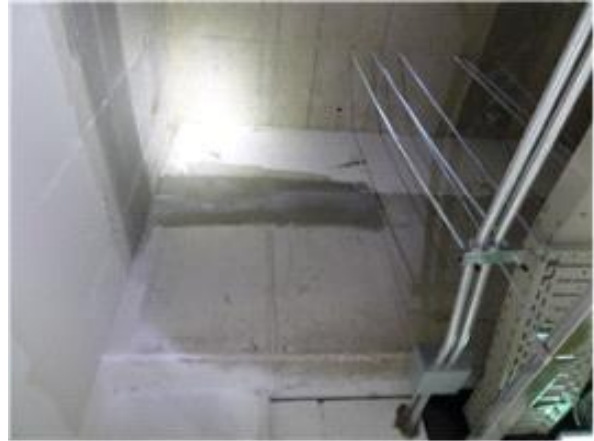
사진2 (통신실 내부 콘크리트 면 곰보자리 타이핀 처리 미비)

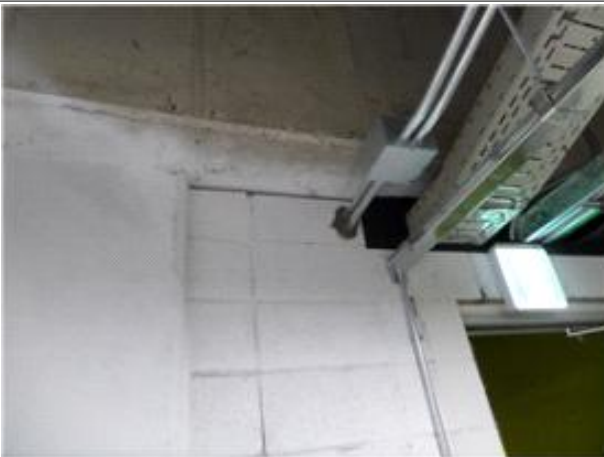
사진3 (통신실 내부 콘크리트 블록 상부 매지 시공 미비)

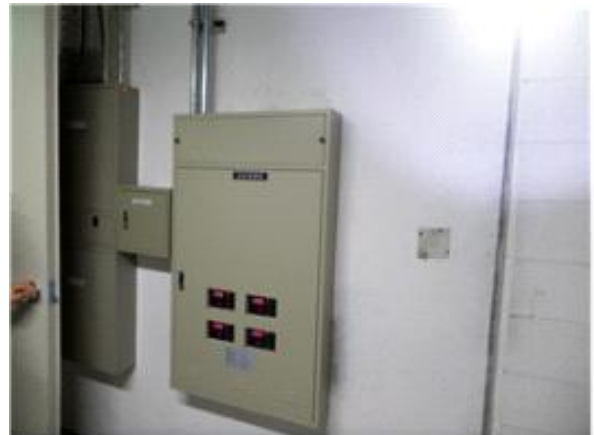
사진4 (통신실 내부 벽 paint 손보기)

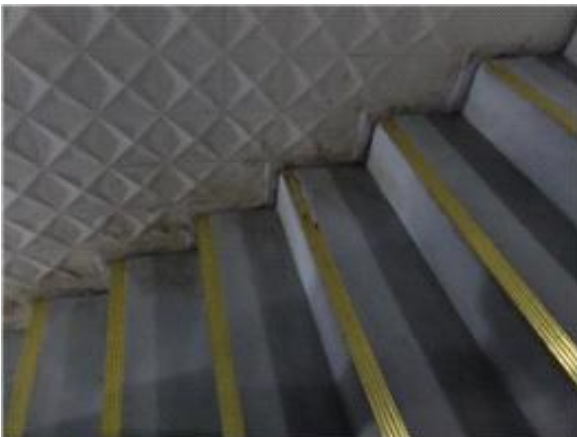
사진5 (전기실 진입계단실 벽 벽체 배수판 오염)

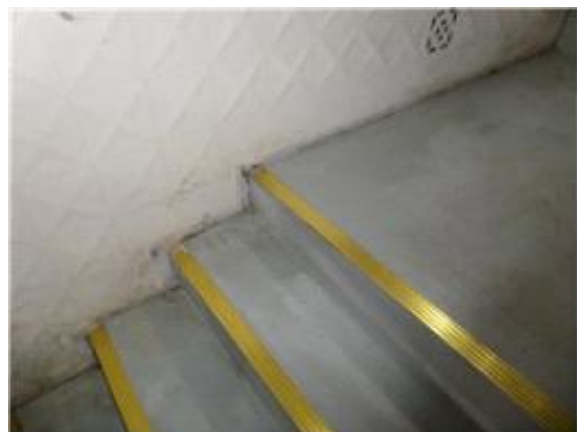
사진6 (전기실 진입계단실 벽 누수 바닥 물고임 발생)

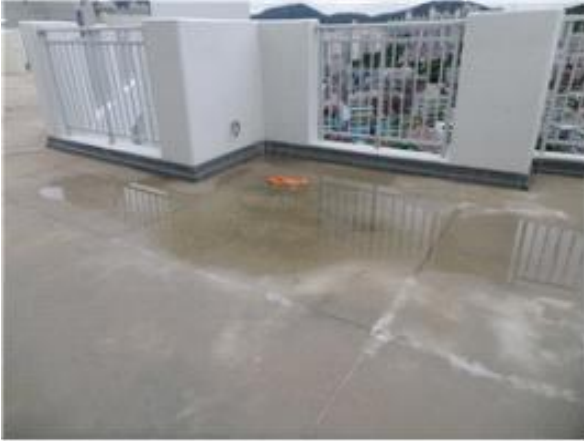
사진25 (옥상층 바닥 구배 불량으로 물고임
현상 발생)

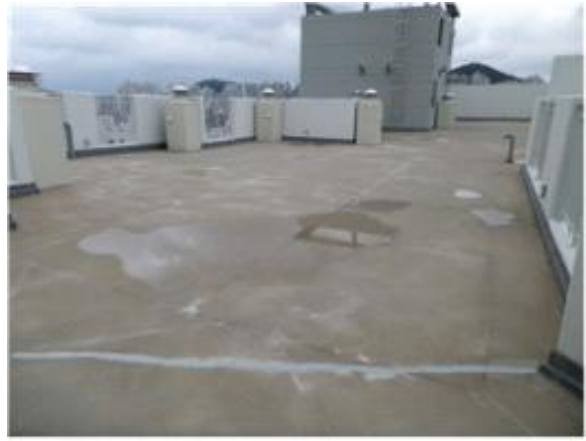
사진26 (옥상층 바닥 구배 불량으로 물고임
현상 발생)

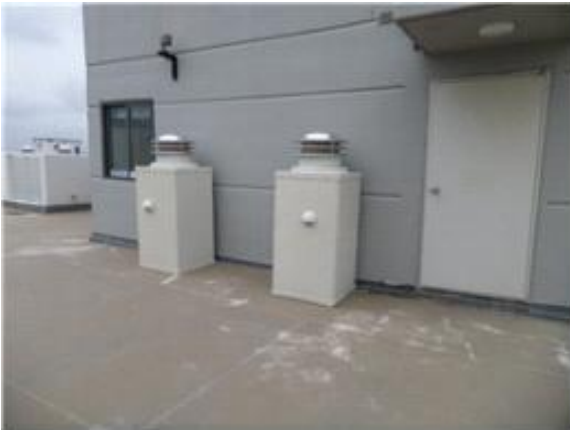
사진27 (옥상층 환기펜 옥탑층 벽에 붙어 있
어 환기 불량 우려됨)

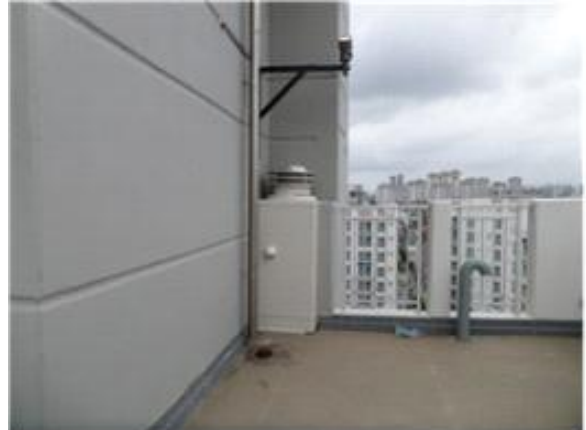
사진28 (옥상층 환기펜 옥탑층 벽에 붙어 있
어 환기 불량 우려됨)

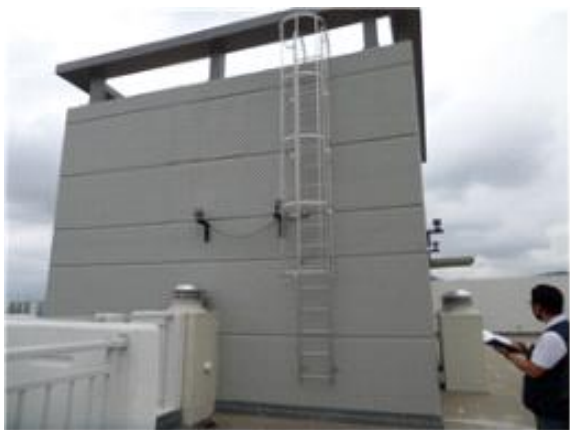
사진29(옥탑층 사다리 장금장치 필요)

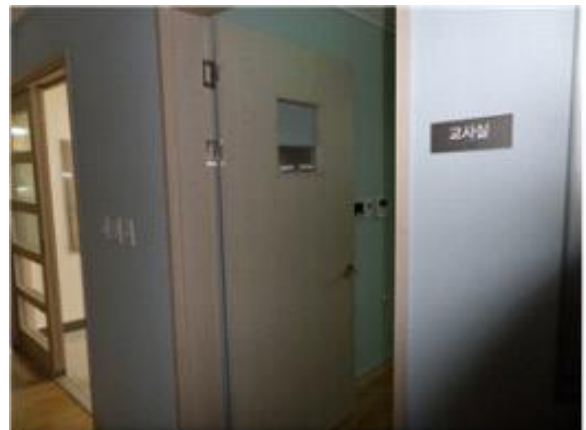
사진30(어린이 집 door 손킴방지시설 필요)

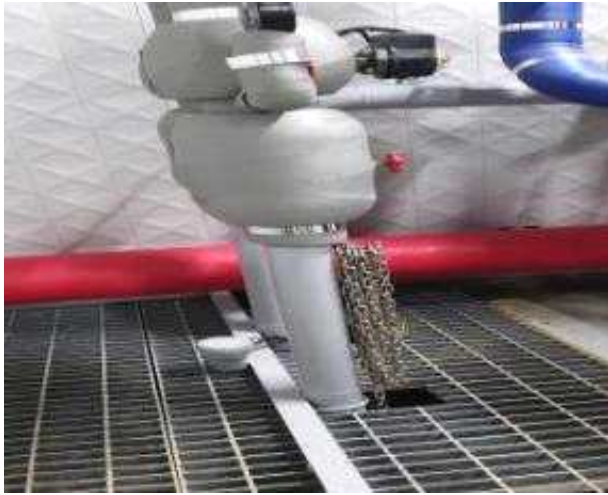
사진3(집수정 수중펌프 인양용 앵글 설치)

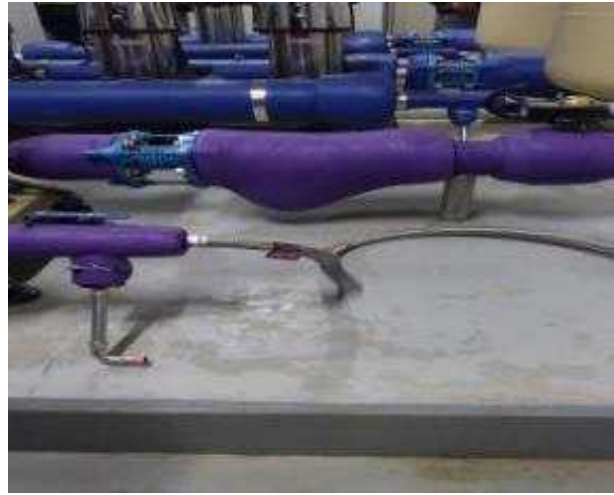
사진4(기계실펌프 배수관 트랜치까지 연결)

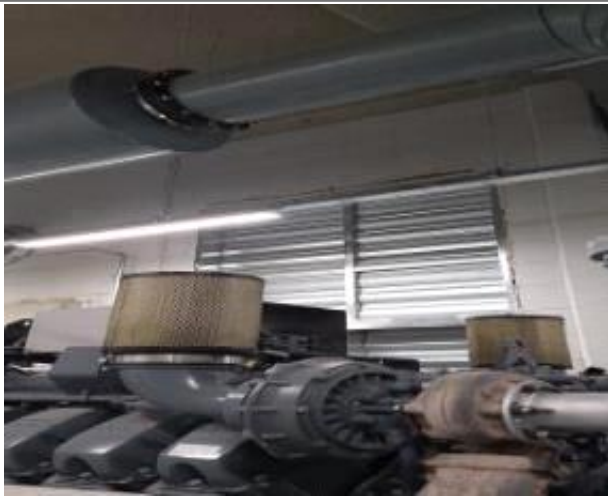
사진5(발전기 급기루버 발전기 기동과 연동)

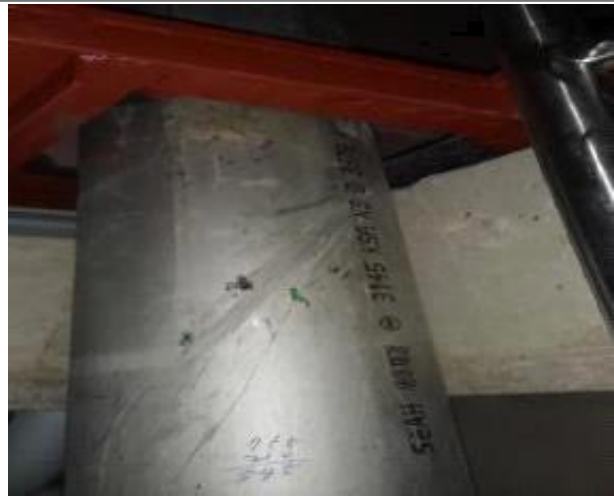
사진6(방화구획관통부 내화충진재마감, 공통)

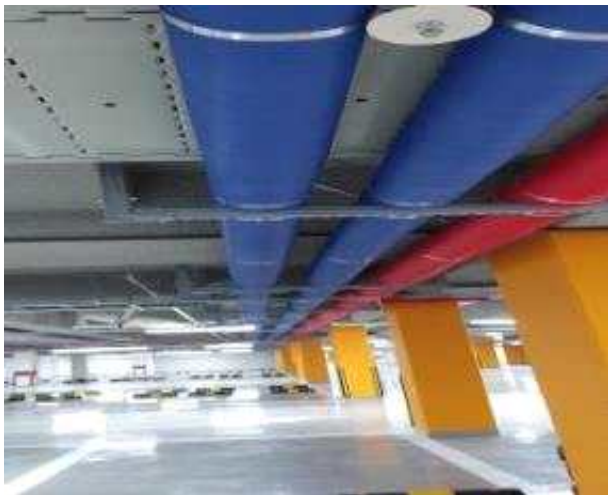
사진7(배관 유체명 및 유체흐름 표기)

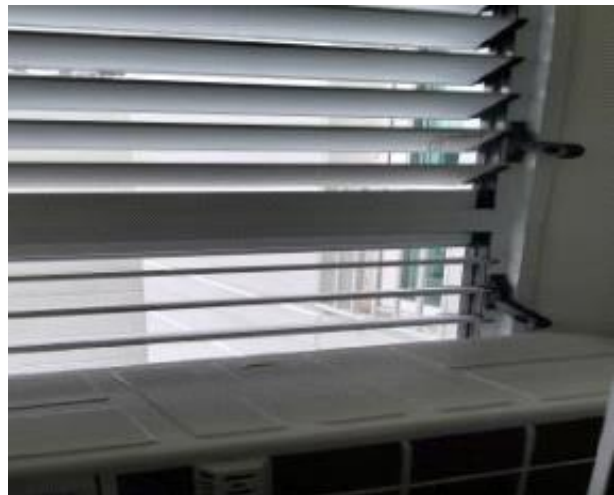
사진8(단위세대 실외기실 방충망 검토 설치)

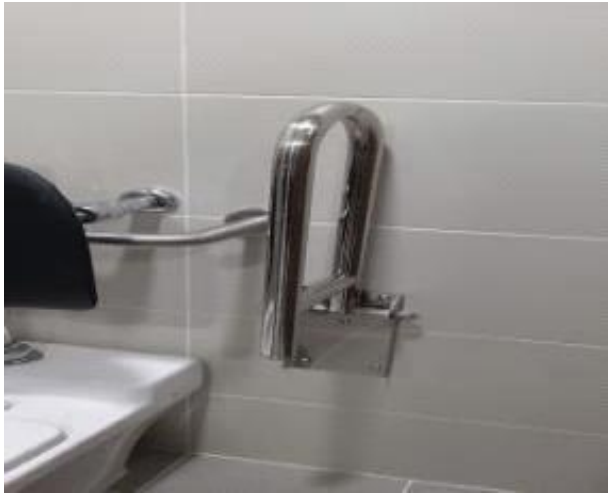
사진9(노약자 양변기손잡이 완충용 패킹설치)

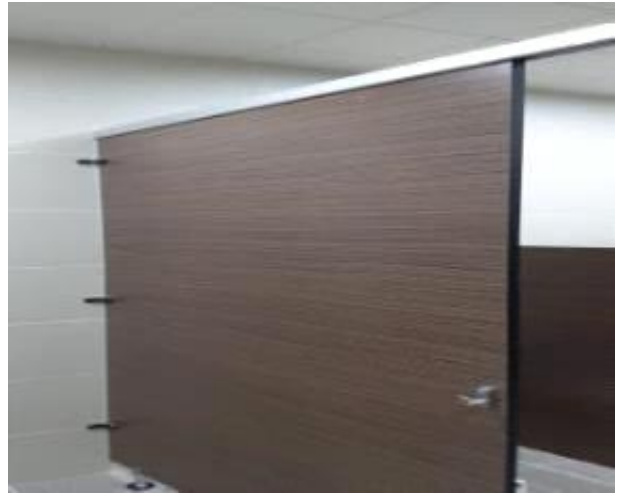
사진10(노약자 양변기실 옷걸이 설치)

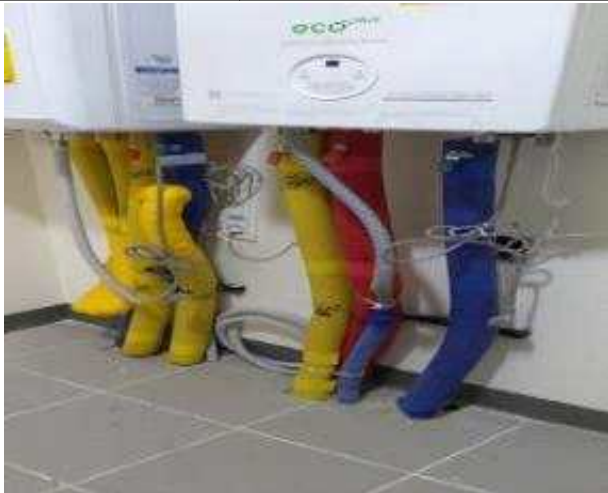
사진11(어린이집, 경노당 보일러실 급수관 동파방지 열선 설치)

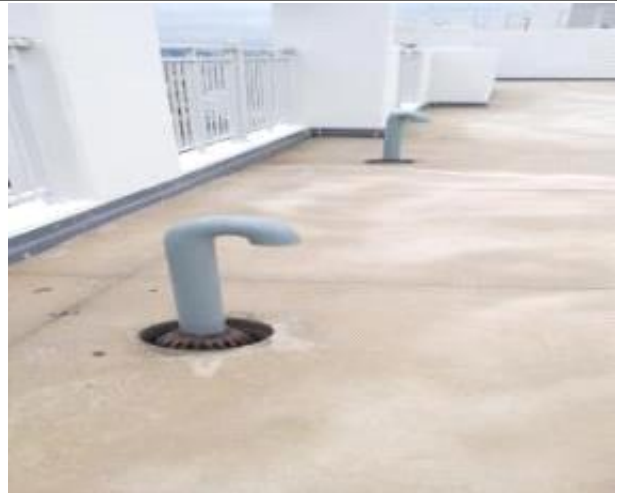
사진12(지붕우수드레인 배수구 높이 조정)

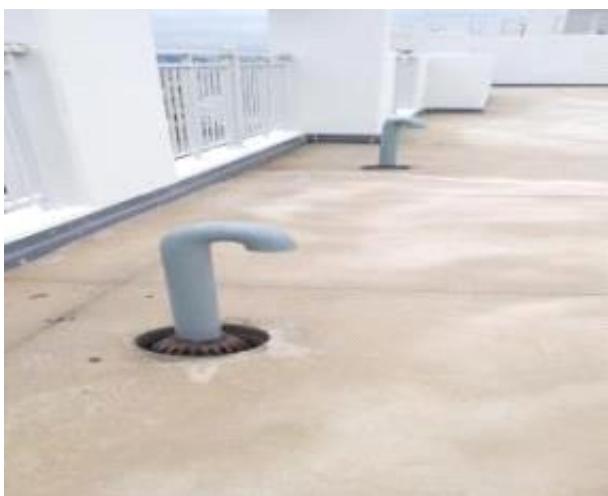
사진13(지붕우수드레인 배수구 고정)

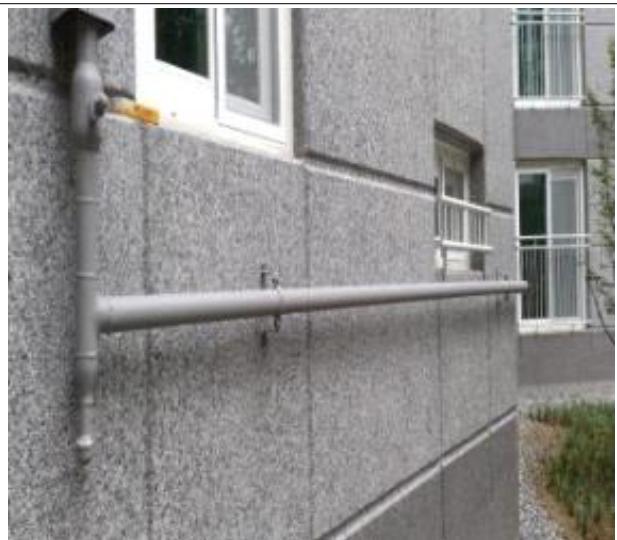
사진14(저층부 도시가스배관 방법시설 설치)

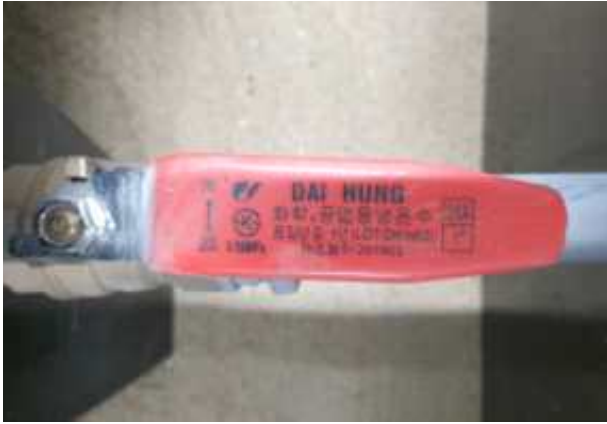
<p>사진5(유류개폐용에 냉온수 밸브 적용)</p>	<p>사진6(접지단자 부적정)</p>

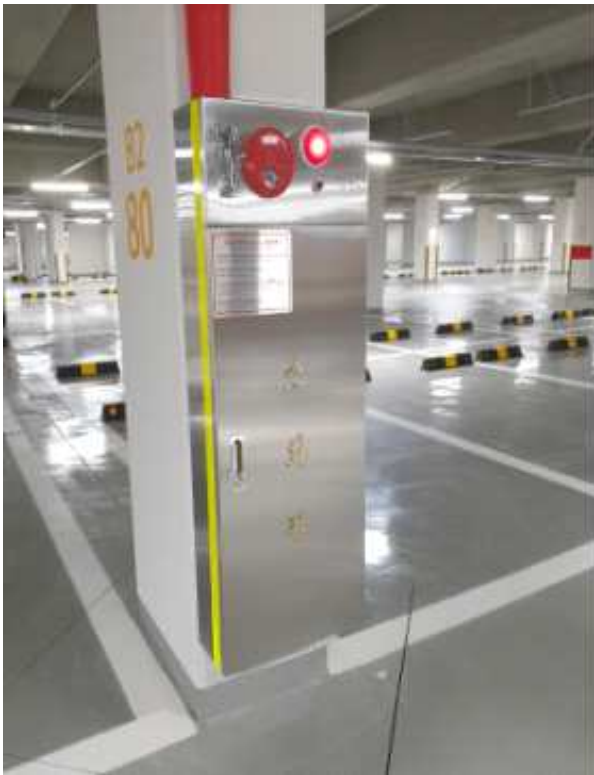
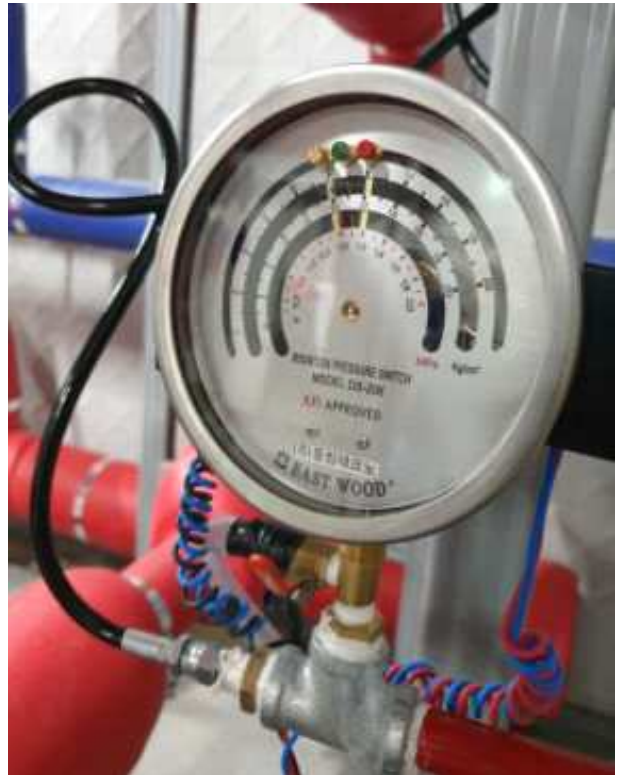
연번	지적사항	사진 번호	비고
1	방재실 판넬 2차 배선의 중성선에 녹색전선을 사용하여 접지선과 오인에 의한 위험이 예상되므로 중성선에는 흰색으로 교체 시공이 필요 함	1	
2	동 출입구 계단과 경사로에 핸드레일을 돌출되도록 시공하여 어린이의 통행에 지장이 예상되므로 길이 축소가 필요 함(장애인 편의시설 기준에 대한 확인 필요 첨부 질의응답)	2	
3	주방 개수대 조명등에 접지선이 시공되어 있으나, 접지선이 조명기구 외함에 접속되지 않아 전격이 예상되므로 접지선을 외함에 접속하는 개선이 필요 함	3	
4	옥탑층에 시설된 사다리에 승강방지 시설과 시견장치를 시설하여 접근을 차단할 필요가 있음	4	
5	비상발전기용 서비스탱크와 발전기 엔진을 연결하는 배관에 냉온수용 밸브가 설치되어 있으므로 유류용으로 교체 시공이 필요 함	5	
6	판넬내 접지단자가 고정볼트와 일치하지 않으므로 교체가 필요 함	6	
7	지하주차장에 시설된 소화전함이 기둥과 동일하여 보호데이프를 시공하여 보완하고 있으나 접촉방지를 위한 시설의 보완이 필요 함	7	
8	소방펌프용 기동장치로 사업승인도면에는 압력탱크와 압력스위치로 되어 있으나 부르돈 압력스위치로 시설되어 상이하므로 일치가 필요 함	8	
9	전기실에 수변전시설에 대한 단선결선도와 운전방법을 게시할 필요가 있음

사진8(소방펌프 기동장치 설계도서와 상이)
