인천광역시 공동주택 품질검수 결과서

품질검수 결과(총괄표)

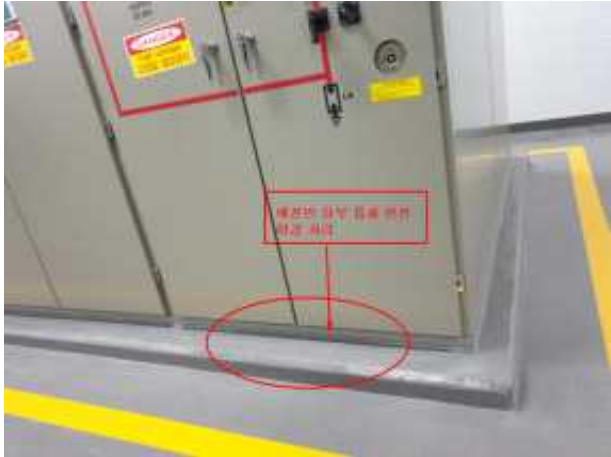
<p>사진1(내용작성) 전기실 배전반 하부 틈새 마감 처리</p>

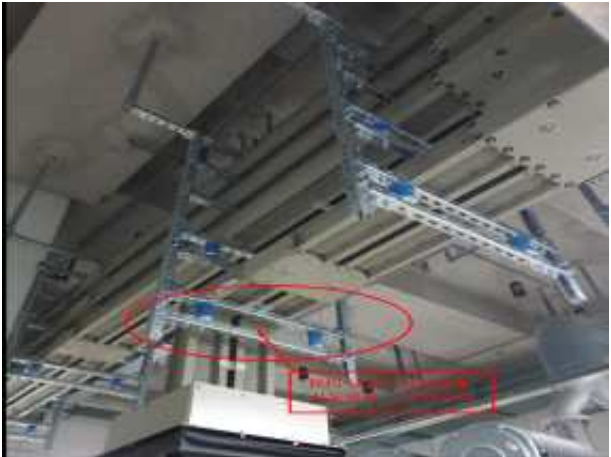
<p>사진2(내용작성) 발전기실 BUS DUCT 진동 방지 스프링 장착</p>

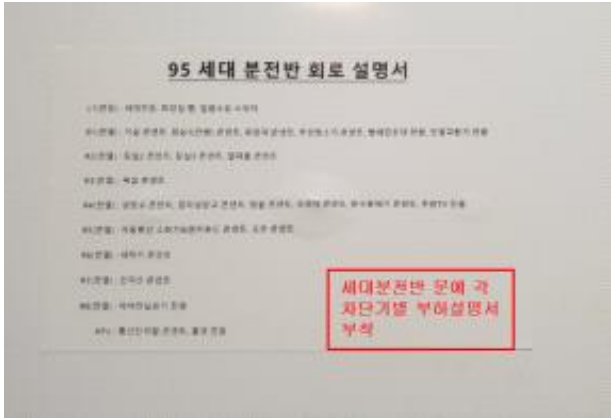
<p>사진1(내용작성) 세대분전반 부하차단기 설명서 부착</p>

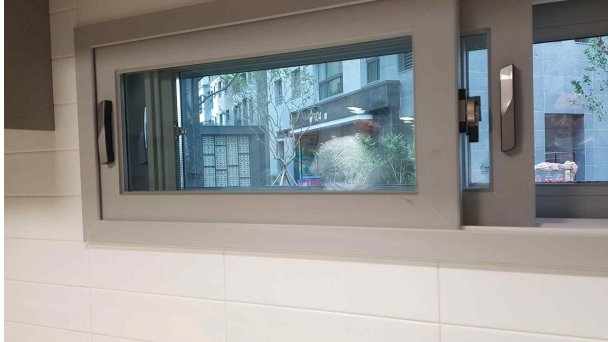
사진9(도서관,어린이집 방충망 설치요함.)

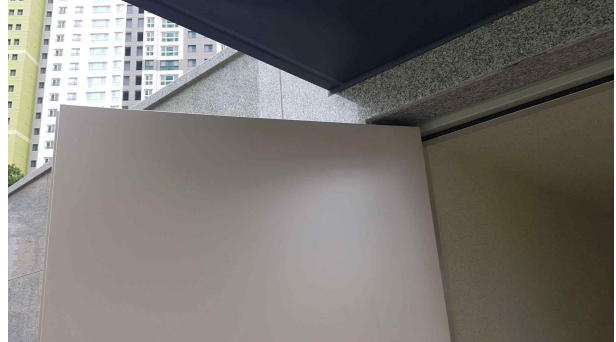
사진10(도서관 옥상 도어크로져 설치요함.)

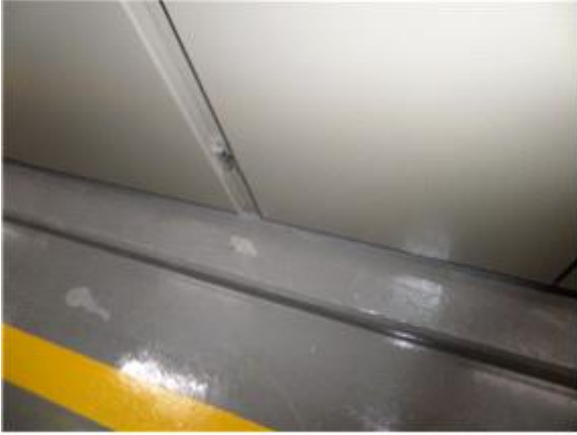
사진1 (전기실 바닥 PAD 에폭시 paint 벗겨짐 손보기)

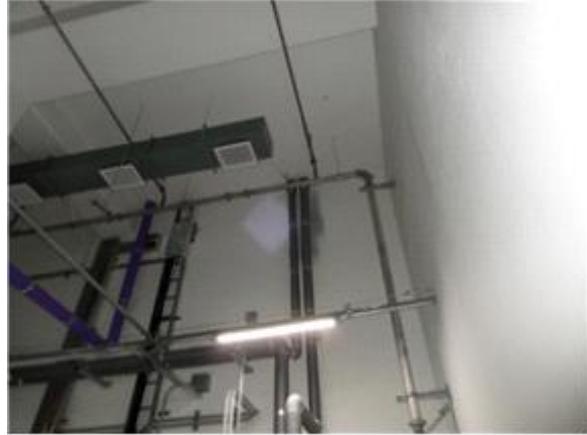
사진2 (빗물저류조 천장 녹물 제거)

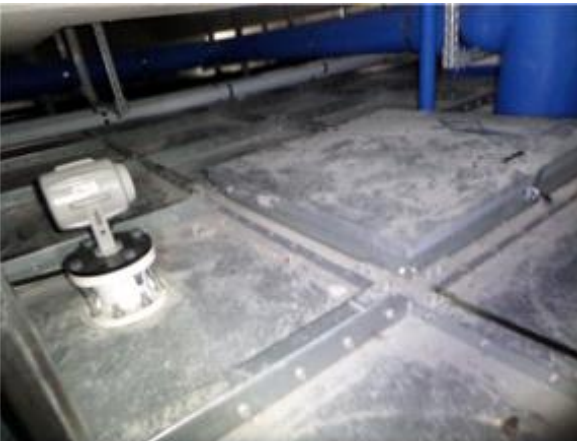
사진3 (물탱크실 상부 청소 미비)

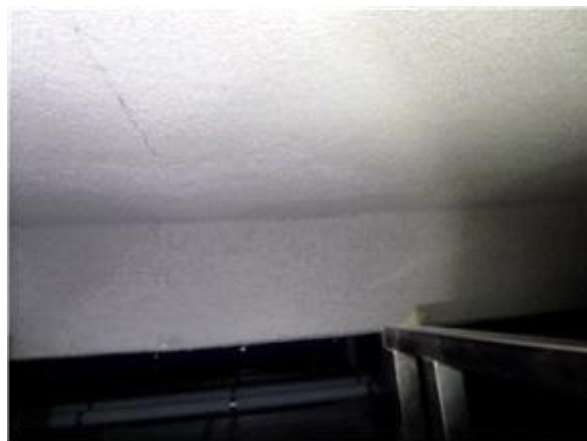
사진4 (물탱크실 천장 뿔칠시공 부위 균열 (단열재 Joint 부위))

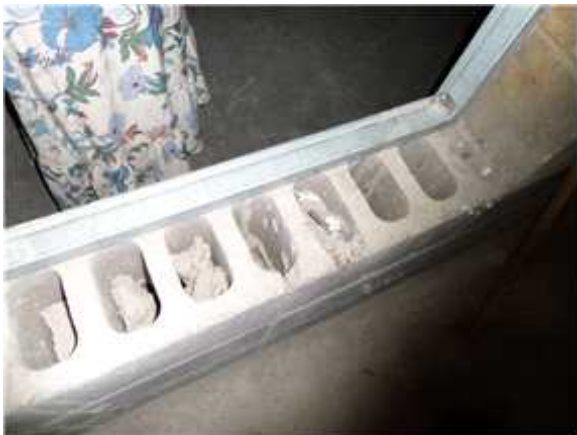
사진5 (물탱크실 옆 PIT 출입문 SILL 콘크리트 블록 구멍 쓰레기 청소 및 몰탈 등으로 마감 필요)

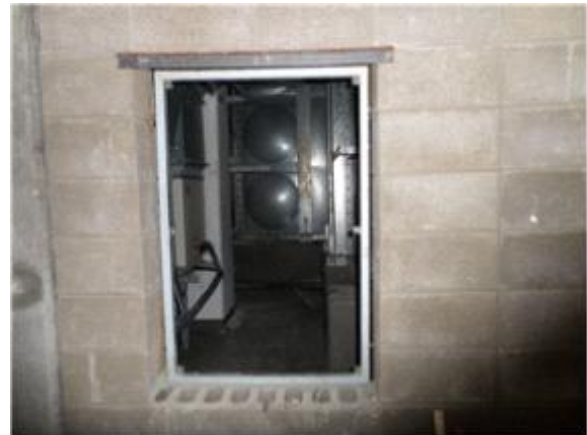
사진6 (PIT 출입문 문틀 주위 사춤 및 인방 녹막이페인트 등 전체 마감필요)

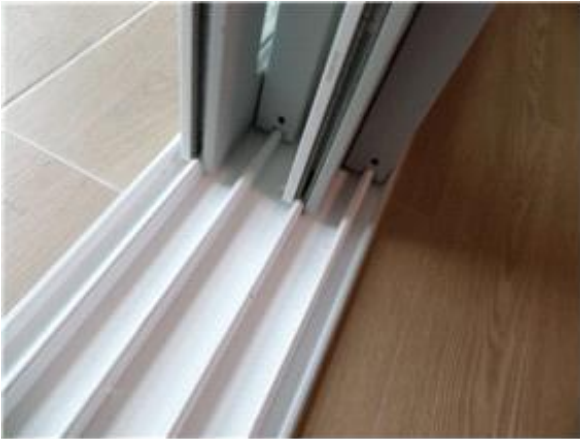
사진19 (세대 외부 창문. 문틀과 문짝 겹치는 치수 하부 8mm 이상 필요)일부 창 부족

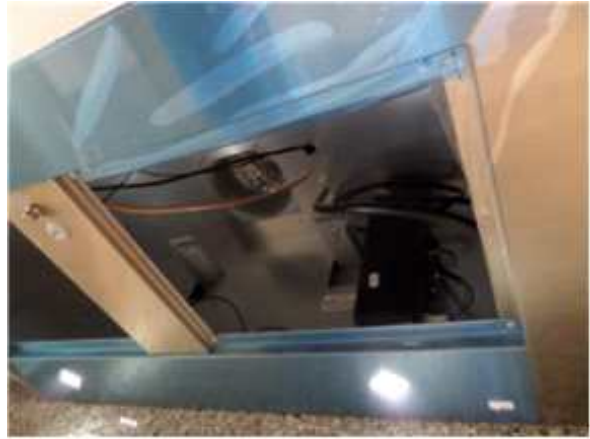
사진20 (세대 내부 주방 렌지후드 내부 전선 노출되지 않게 정리 필요) 오염 방지

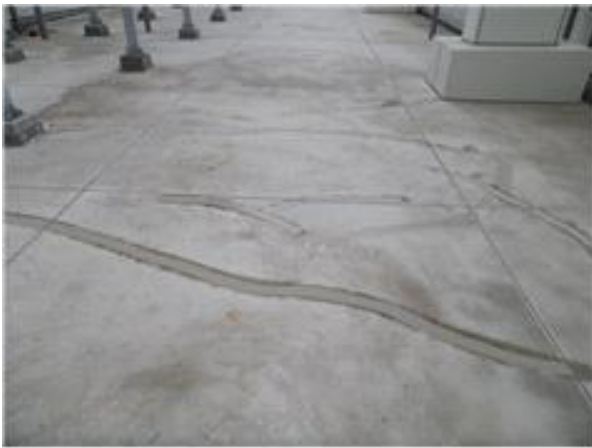
사진21 (옥상층 바닥 균열 발생 재 보수 필요)균열 발생부위 노출되지 않도록 조치필요

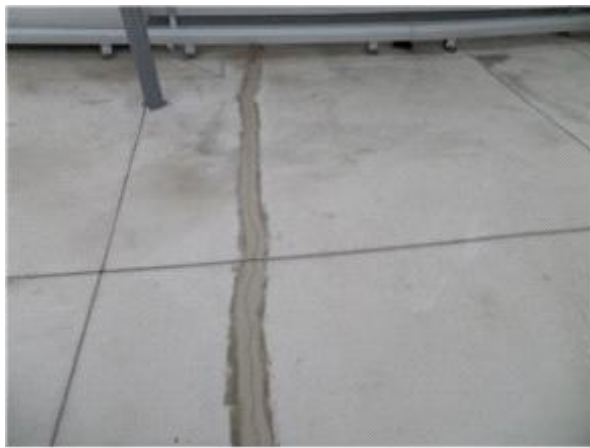
사진22 (옥상층 바닥 균열 발생 재 보수 필요)균열 발생부위 노출되지 않도록 조치필요

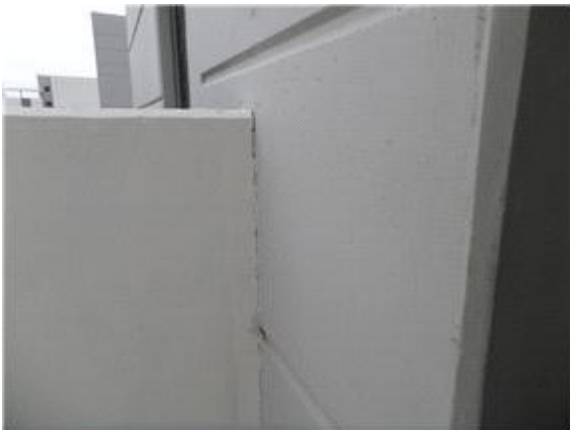
사진23 (옥상층 난간벽과 옥탑층 벽체 균열 조치 필요)

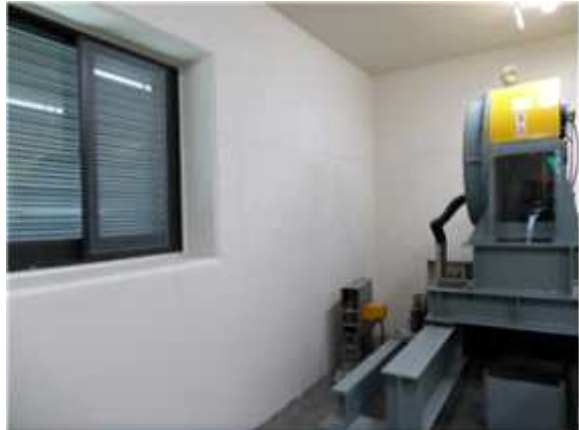
사진24 (Elevator 기계실 벽과 천장 흡음패널 미설치 됨) 걸레받이 Paint 검토

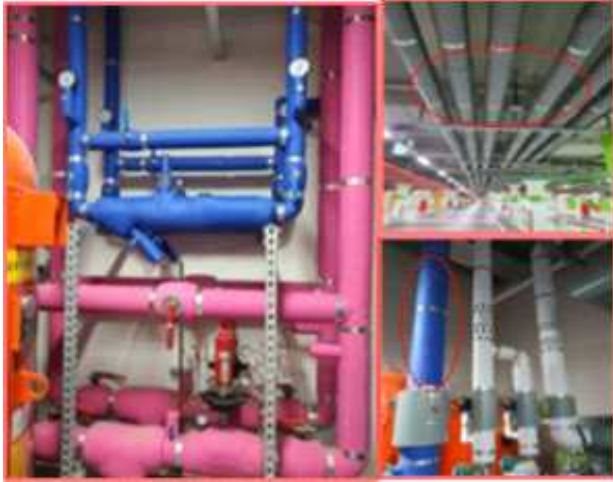
사진3)

지적내용 : 기계실, 주차장등 배관 용도 및 흐름방향 표기 누락

개선방안 : 배관마다 일정 위치에 누락되지 않도록 추가 표기

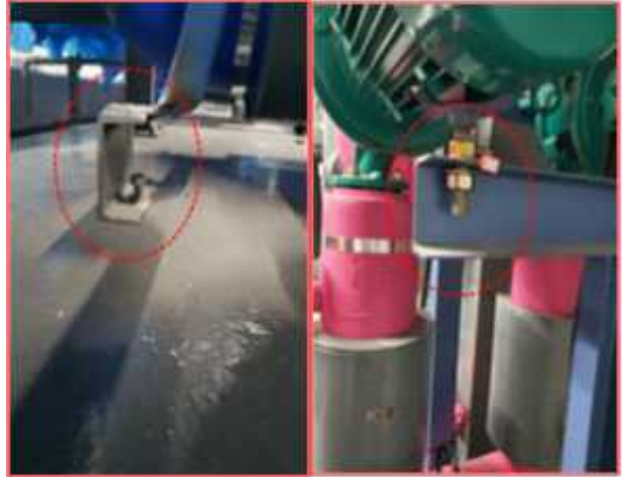
사진4)

지적내용 : 기계실, 기계고정용 볼트 풀림

개선방안 : 기계 정위치 후 볼트조임 실시

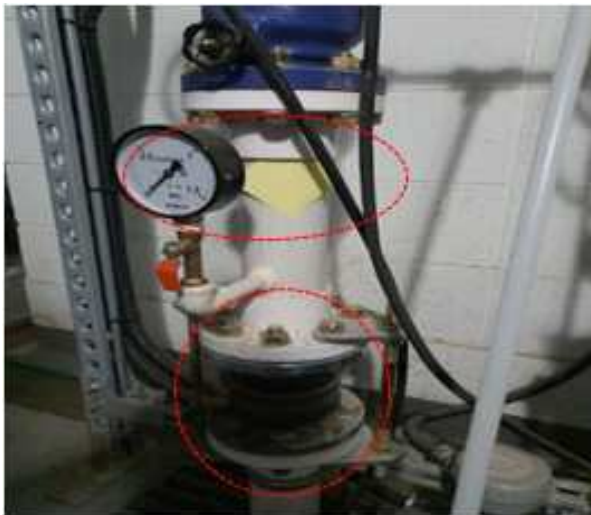
사진5)

지적내용 : 기계실 PVC 배수배관 본딩 미흡 및 C/S Flange 녹발생.

개선방안 : PVC 본딩시 외부 끝단까지 본딩실시 및 Flange 녹방지 실시.

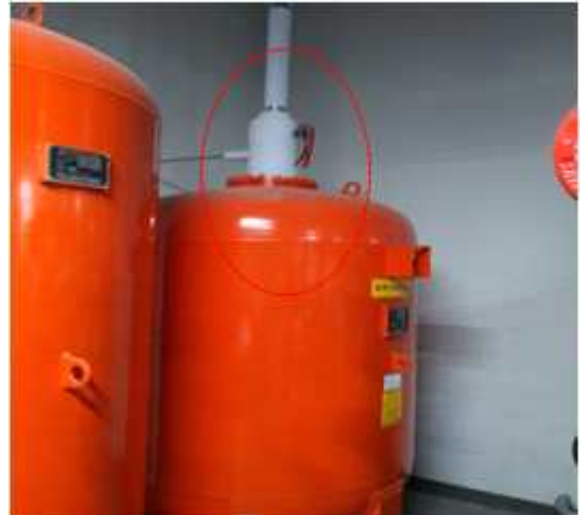
사진6)

지적내용 : 기계실 평창탱크 인입배관 밸브핸들 미제거.
개선방안 : 핸들분리 후 관리사무소 보관 또는 잠금장치 하여 임의 조작 방지.

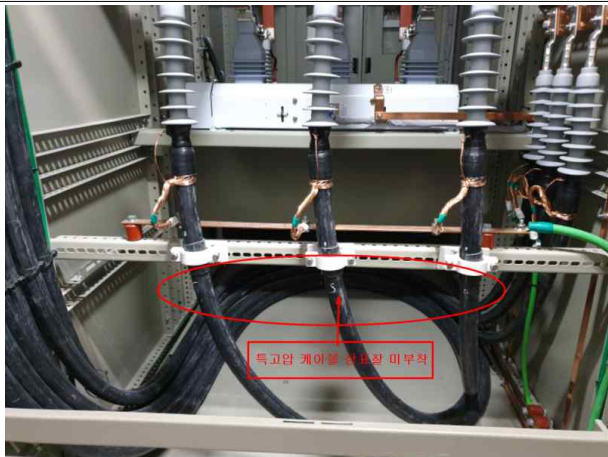
사진1(내용작성) 특고 케이블 상표시 미비

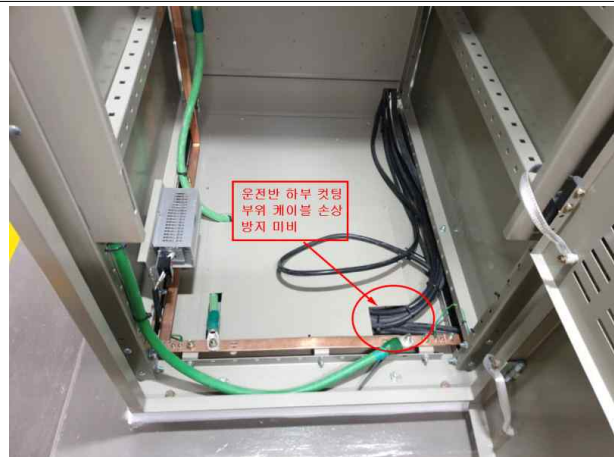
사진2(내용작성) 발전기 운전반 하부 커팅 케이블 손상 방지 미비

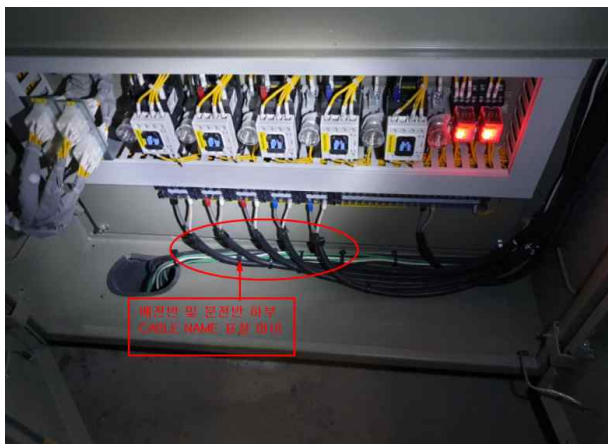
사진1(내용작성) 배전반 및 분전반 케이블 NAME 표찰 미비

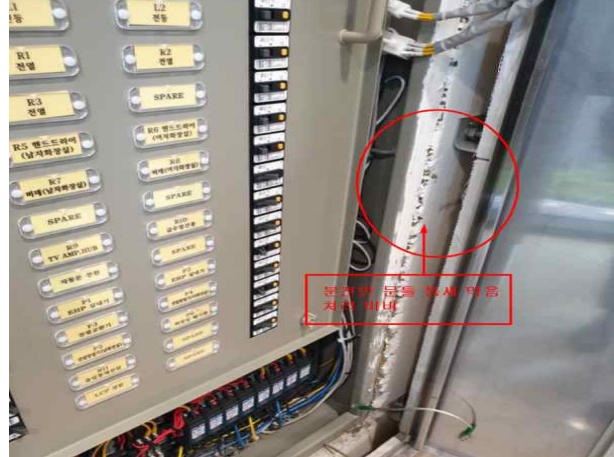
사진2(내용작성) 분전반 문틀 틈새 막음처리 미비

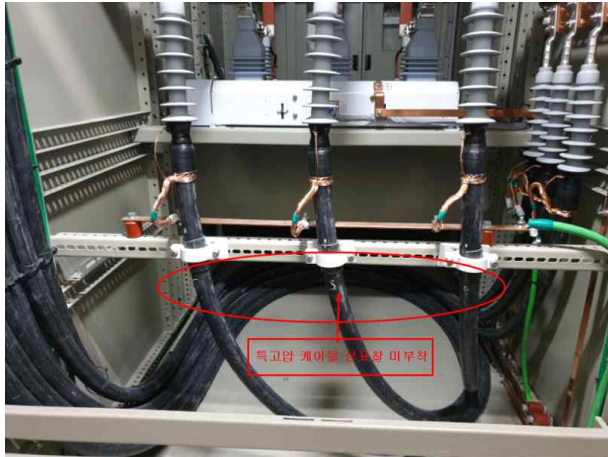
사진1(내용작성) 특고 케이블 상표시 미비

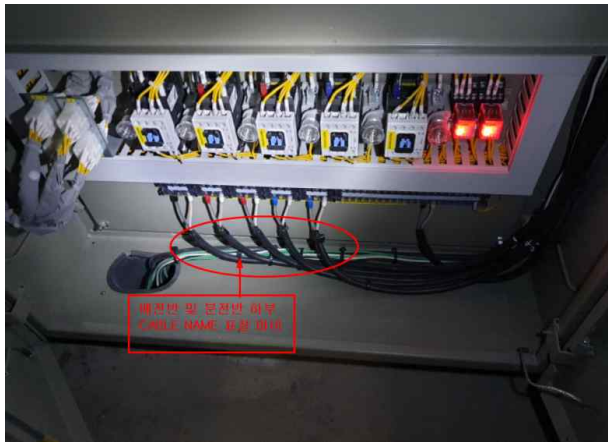
사진1(내용작성) 배전반 및 분전반 케이블 NAME 표찰 미비

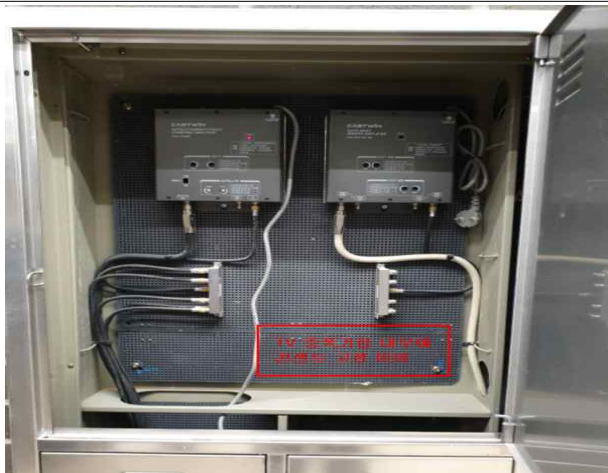
사진5(내용작성) TV 증폭기함 내부 콘센트 고정 미비

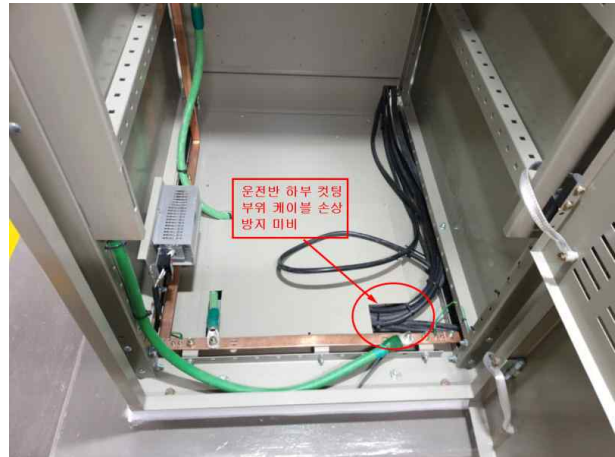
사진2(내용작성) 발전기 운전반 하부 컷팅 케이블 손상 방지 미비

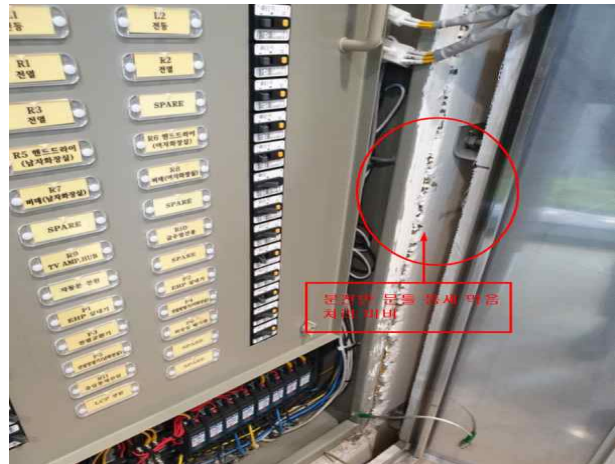
사진2(내용작성) 분전반 문틀 틈새 마감 미비
