인천광역시 공동주택 품질검수 결과서

품질검수 결과(총괄표)

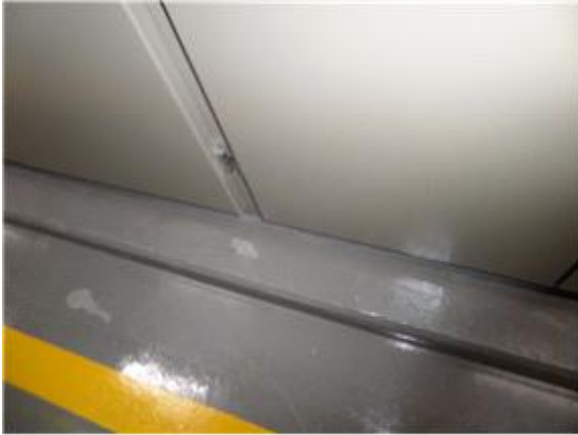
사진1 (전기실 바닥 PAD 에폭시 paint 벗겨짐 손보기)

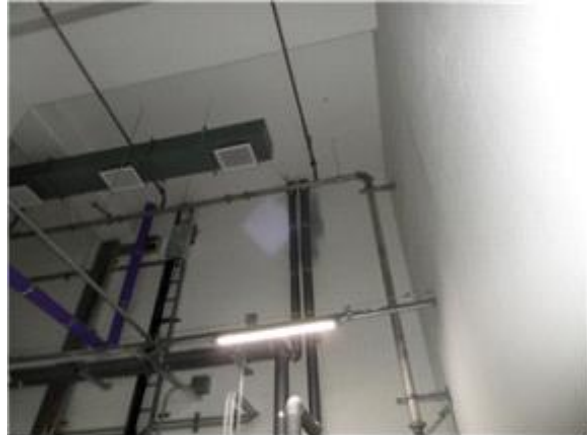
사진2 (빗물저류조 천장 녹물 제거)

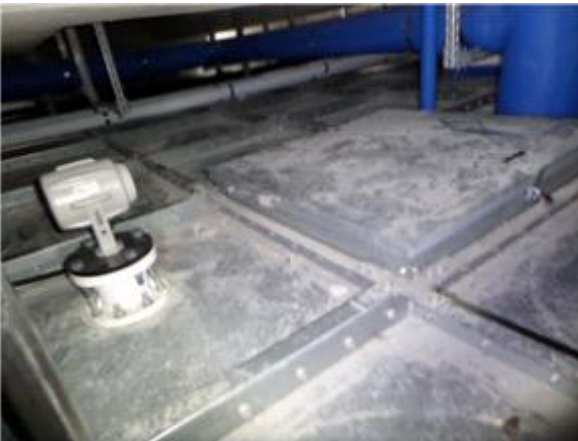
사진3 (물탱크실 상부 청소 미비)

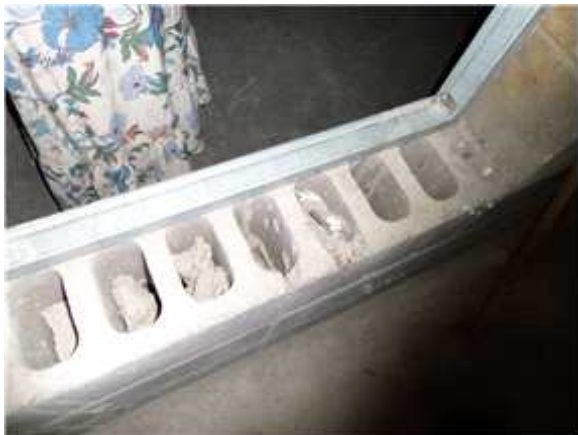
사진5 (물탱크실 옆 PIT 출입문 SILL 콘크리트 블록 구멍 쓰레기 청소 및 몰탈 등으로 마감 필요)

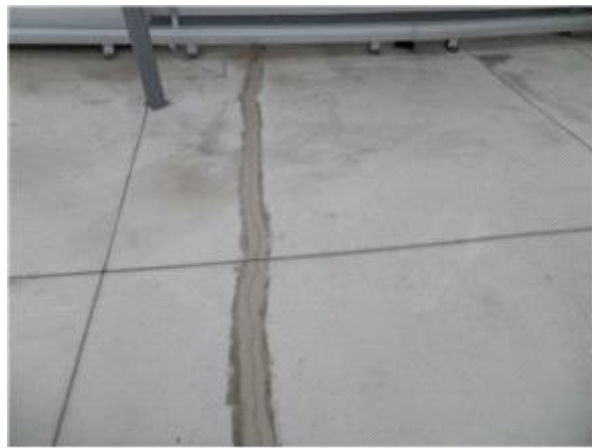
사진22 (옥상층 바닥 균열 발생 재 보수 필요)균열 발생부위 노출되지 않도록 조치필요

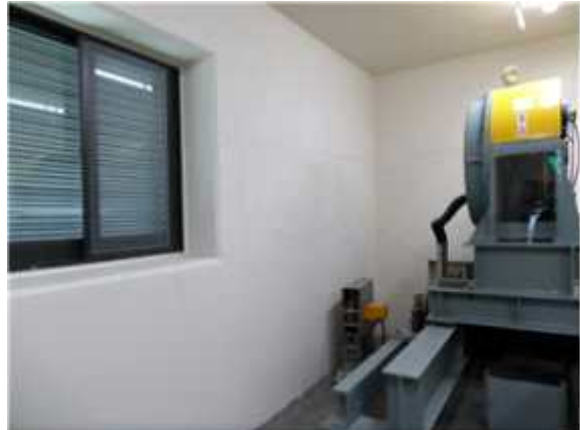
사진24 (Elevator 기계실 벽과 천장 흡음패널 미설치 됨) 걸레받이 Paint 검토

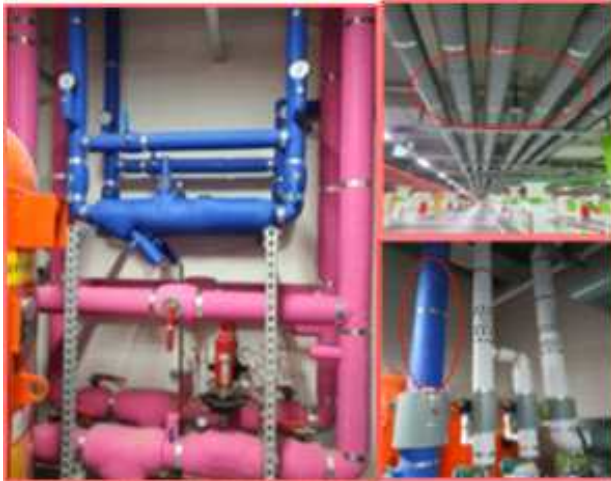
사진3)

지적내용 : 기계실, 주차장등 배관 용도 및 흐름방향 표기 누락

개선방안 : 배관마다 일정 위치에 누락되지 않도록 추가 표기

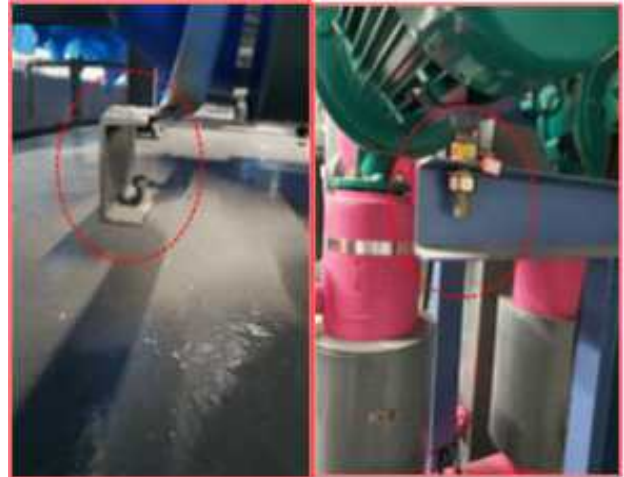
사진4)

지적내용 : 기계실, 기계고정용 볼트 풀림

개선방안 : 기계 정위치 후 볼트조임 실시

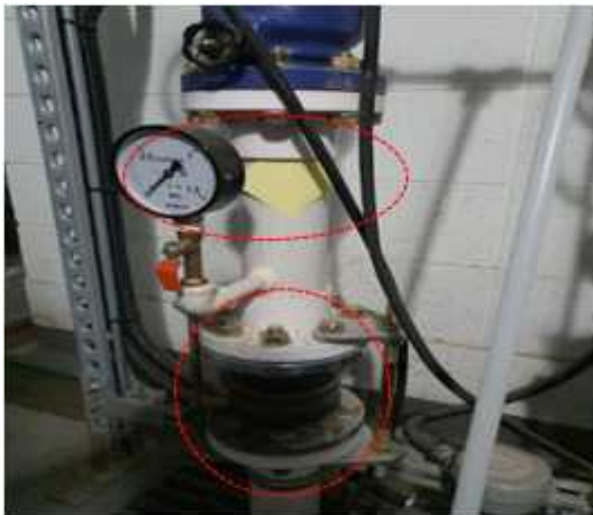
사진5)

지적내용 : 기계실 PVC 배수배관 본딩 미흡 및 C/S Flange 녹발생.

개선방안 : PVC 본딩시 외부 끝단까지 본딩실시 및 Flange 녹방지 실시.

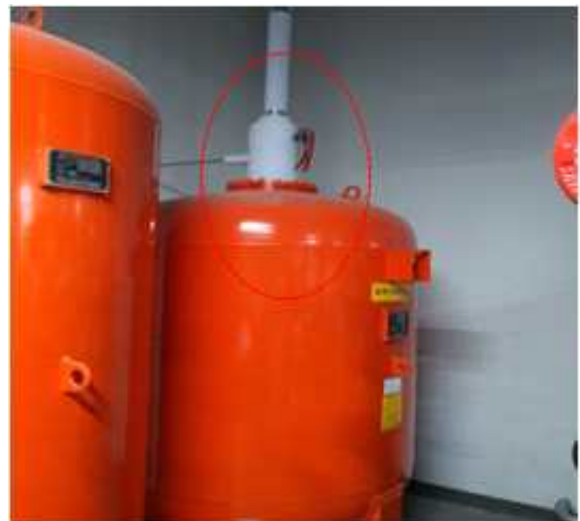
사진6)

지적내용 : 기계실 평창탱크 인입배관 밸브핸들 미제거.
개선방안 : 핸들분리 후 관리사무소 보관 또는 잠금장치 하여 임의 조작 방지.

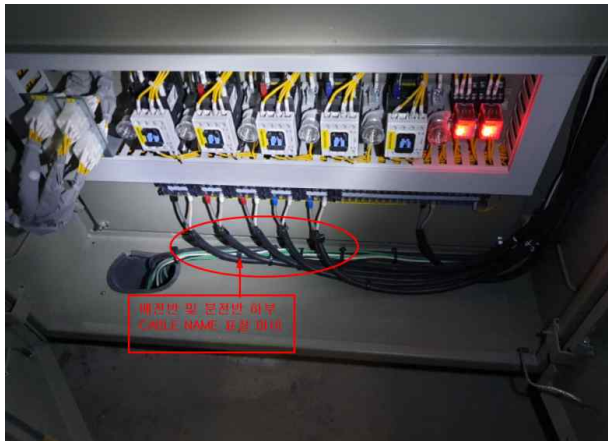
사진1(내용작성) 배전반 및 분전반 케이블 NAME 표찰 미비

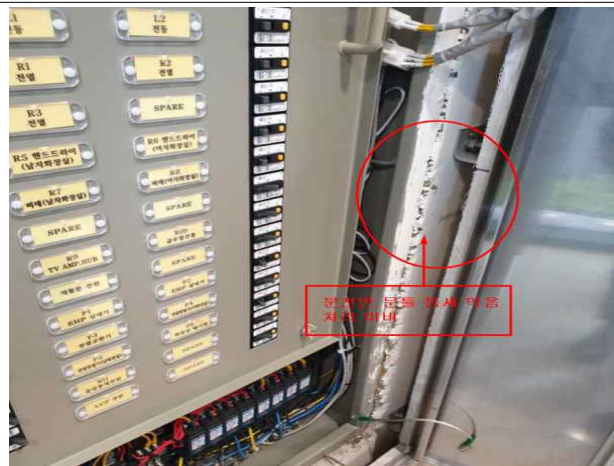
사진2(내용작성) 분전반 문틀 틈새 막음처리 미비
