인천광역시 공동주택 품질검수 결과서

품질검수 결과(총괄표)

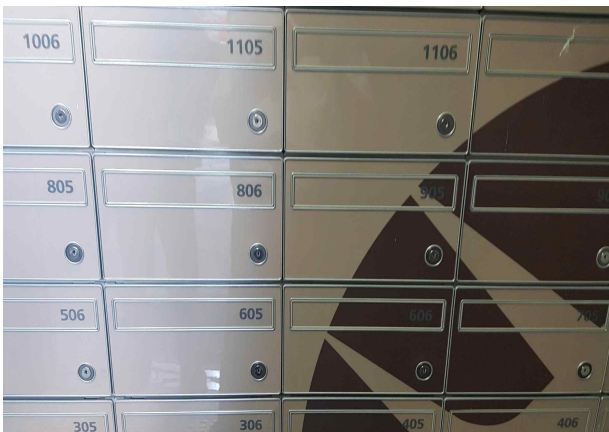
<p>사진1 (우편함 투입구 손스침 후레임 설치로 이용자 편리함.)</p>

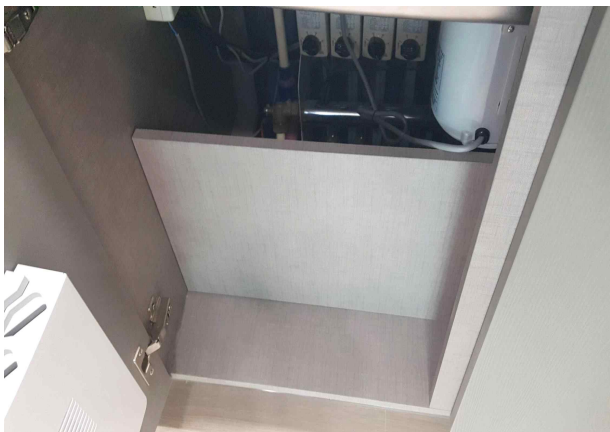
<p>사진2 (주방 썬크대하부 배관 정리 및 가림막 설치)</p>

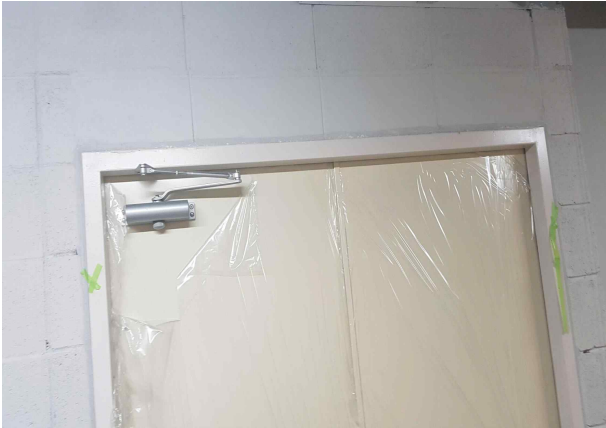
사진1

(각실 모두 싸인물 설치 요함)

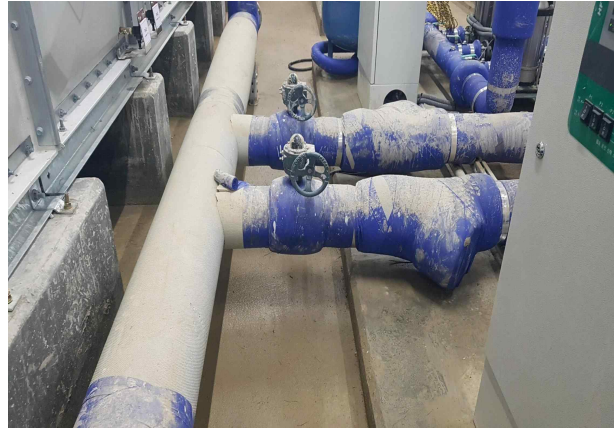
사진2

(물탱크실 청소 및 바닥 에폭시도장 요함)

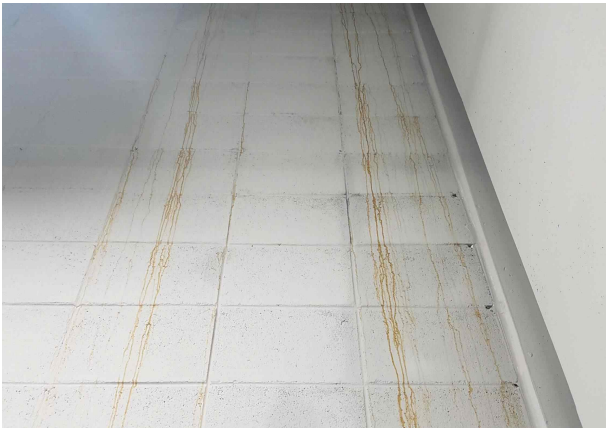
사진3

(전기실 보강블럭 도장 재시공 요함)

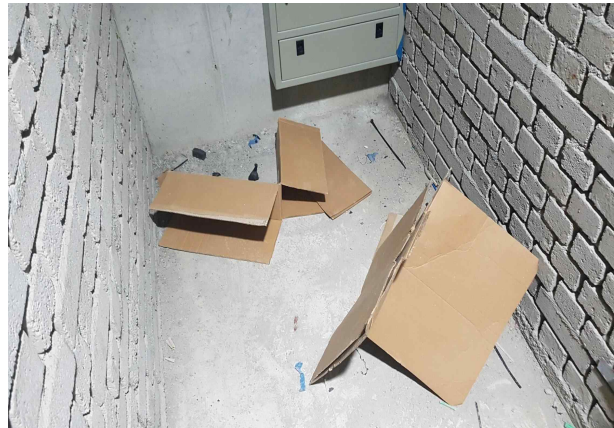
사진4

(EPS,TPS 유수검지장치실 내부 청소요함)

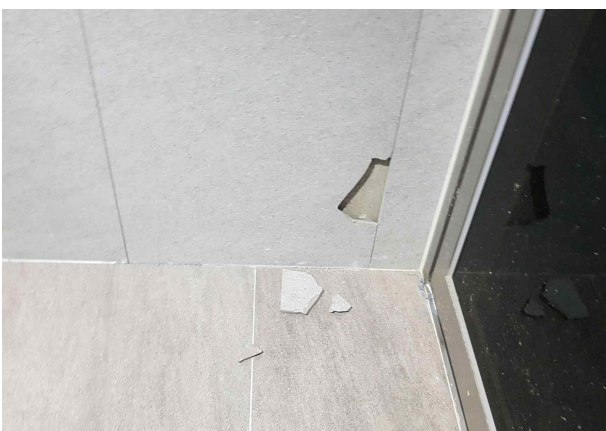
사진5

(지하2동 1~2호라인 타일 보수요함)

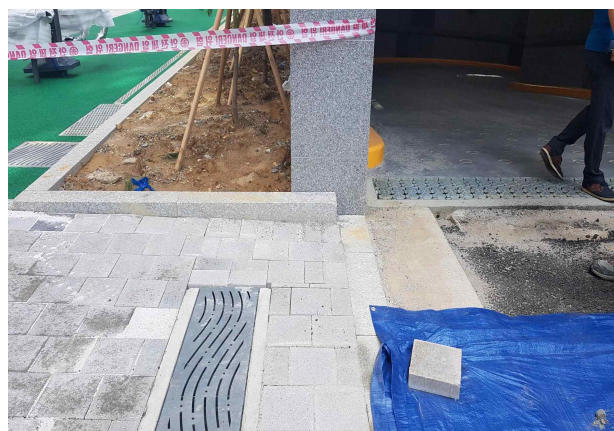
사진6

(지하주차장 RAMP 좌우측 안전난간 설치요함)

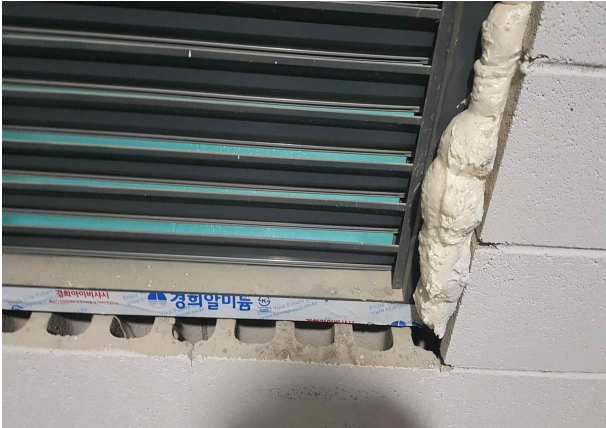
사진7

(지하 뿔룸-3 갤러리창 주변 마감 요함)

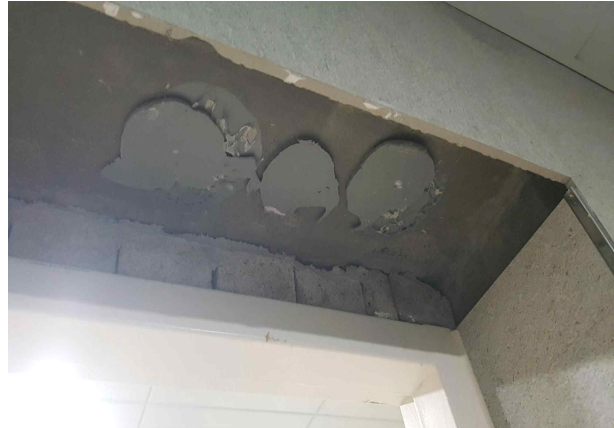
사진8

(지하3동 1~2호라인 출입구 도어 상부 인방타일 마감요함)

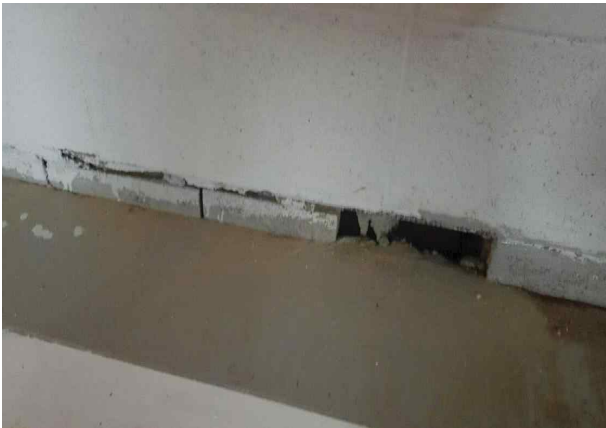
사진9

(지하1동 1~2호라인 우측주차장 보강블럭 보완요함)

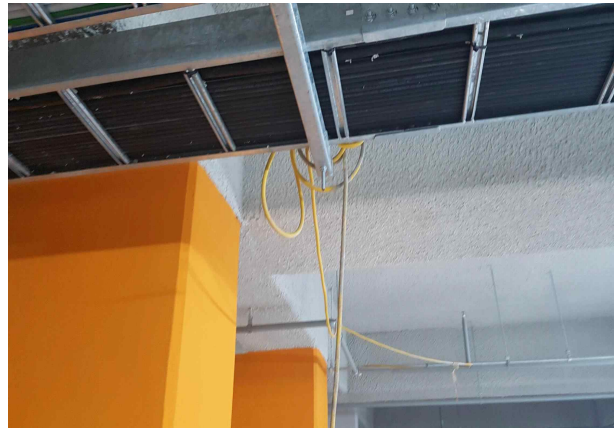
사진10

(지하주차장 가설전기,통신선 제거요함)

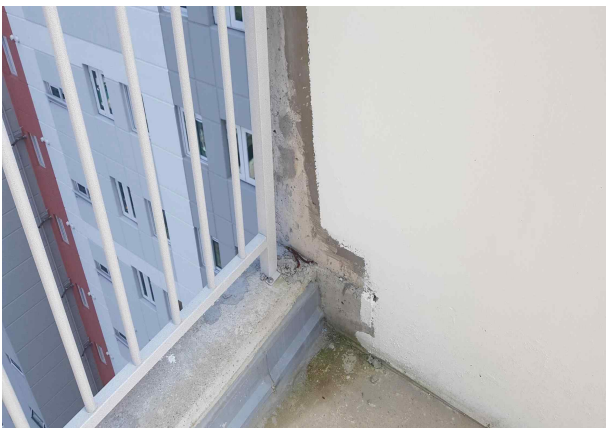
사진11

(각동 옥상 조형물 도장 마감요함)

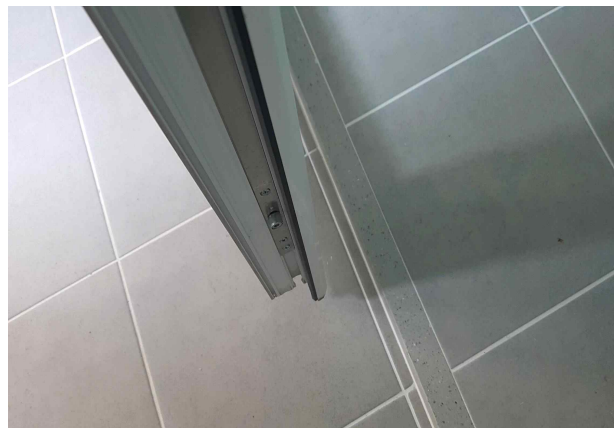
사진12

(각세대 주방 발코니도어 플로어스토퍼 설치요함)

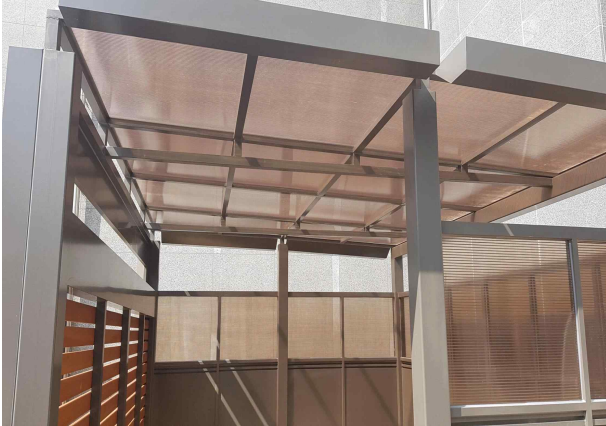
사진13

(상가 재활용분리장 전등 설치요함)

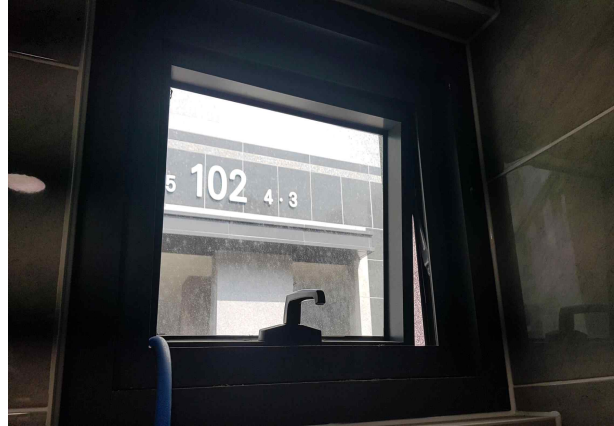
사진14

(경비실 및 공용부위 프로젝트창 롤방충망 설치요함)

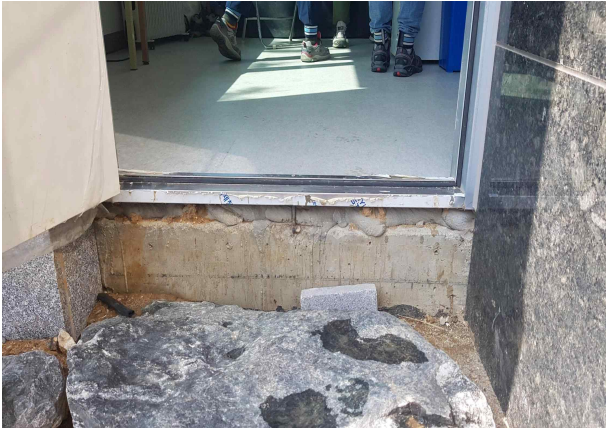
사진15

(경비실 출입구 하부 마감요함)

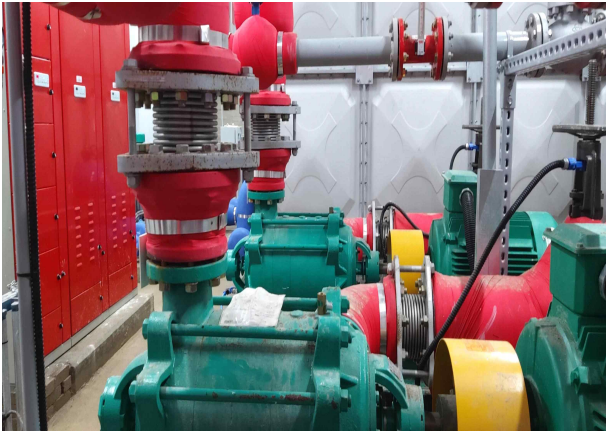
사진1

(장비 및 밸브류 도색)

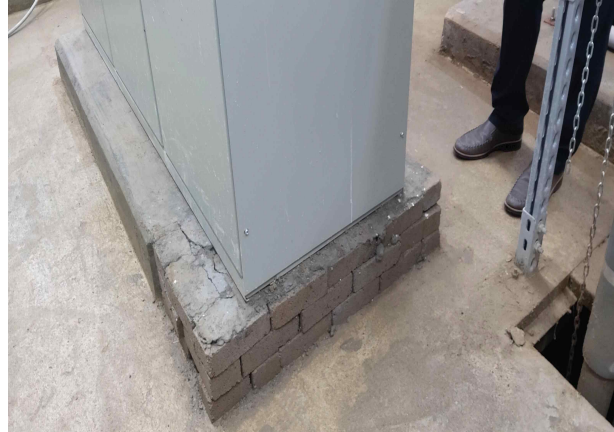
사진2

(기계실MCC벽돌기초를 콘크리트 변경)

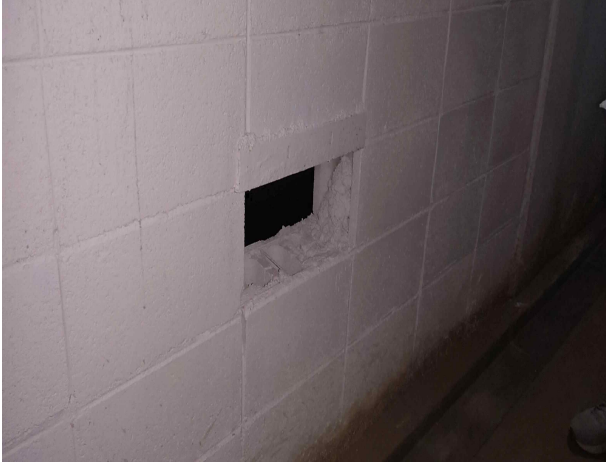
사진3

(기계실공간벽 벽체 그릴 설치)

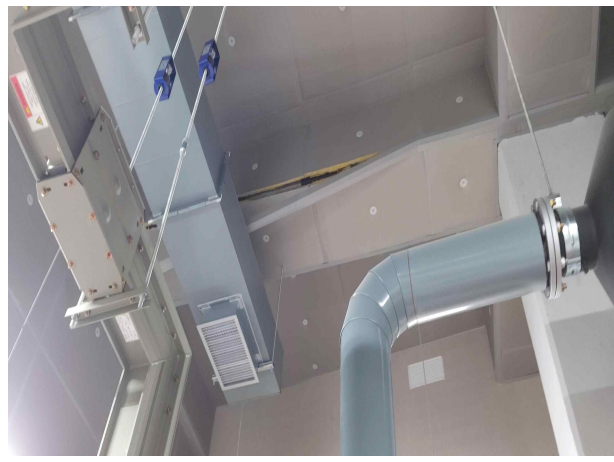
사진4

(발전기실 천정마감 보완)

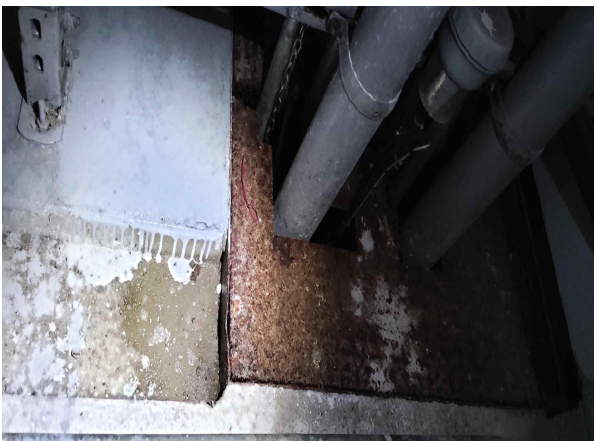
사진5

(집수정트랜치 배수턱 제거, 공통)

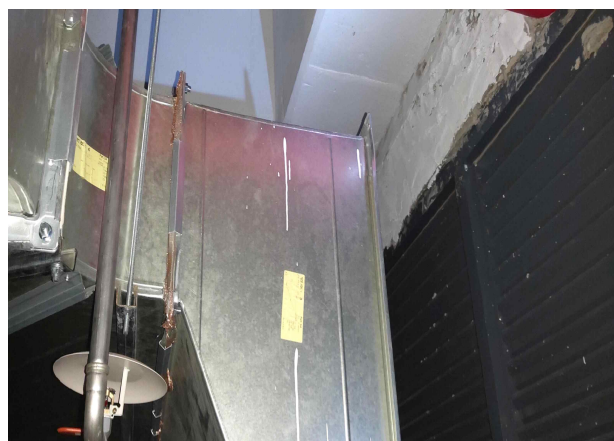
사진6

(지하충팬룸 덕트 고정)

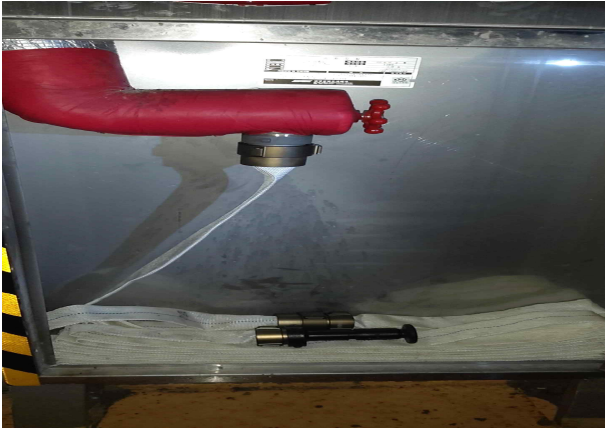
사진7

(지하층 옥내소화전 호스걸이 설치)

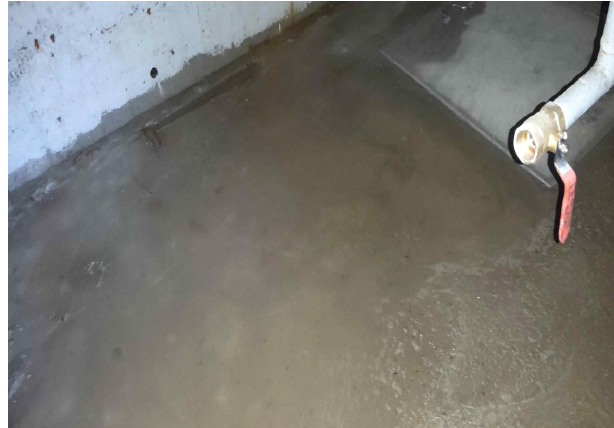
사진8

(우수저류조 상부 배수구배 보완)

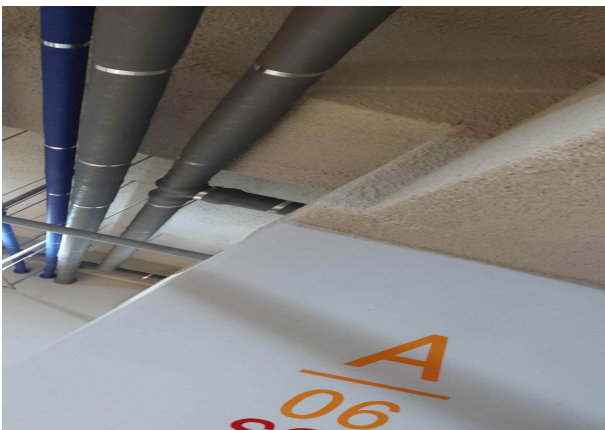
사진9

(지하층A6기둥 배수관 결로방지 대책)

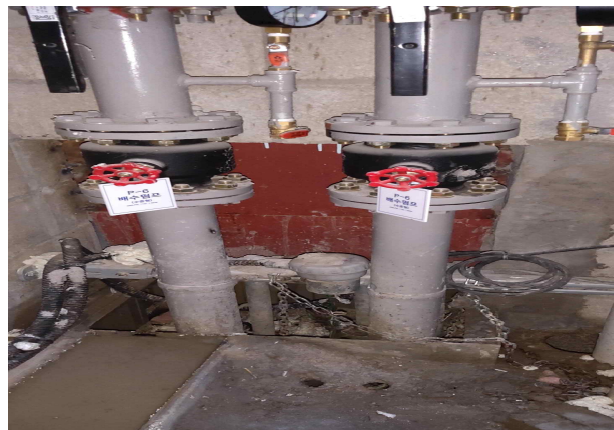
사진10

(수중배수펌프6 유지관리용 공간 확보)

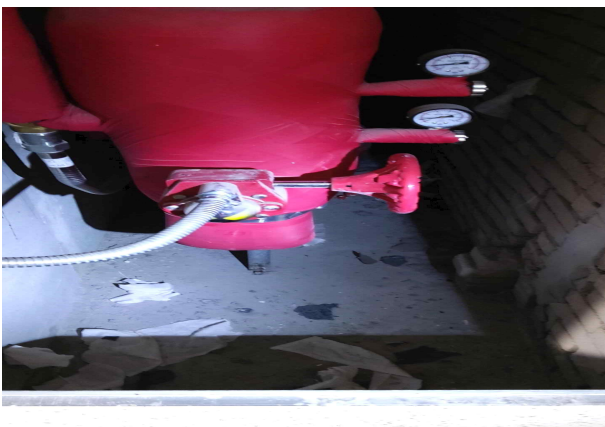
사진11

(PS, 팬룸 등 청소)

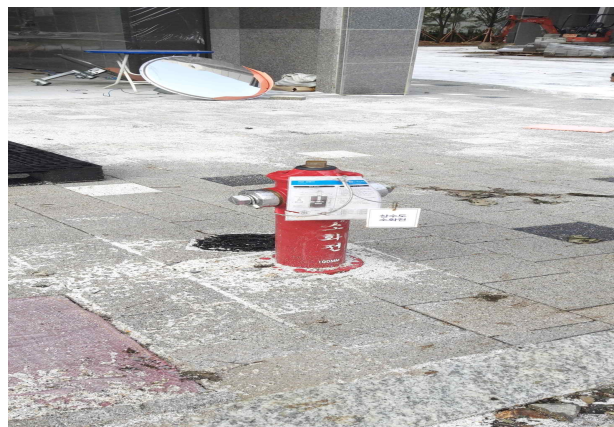
사진12

(상수도 소화전 안전시설)

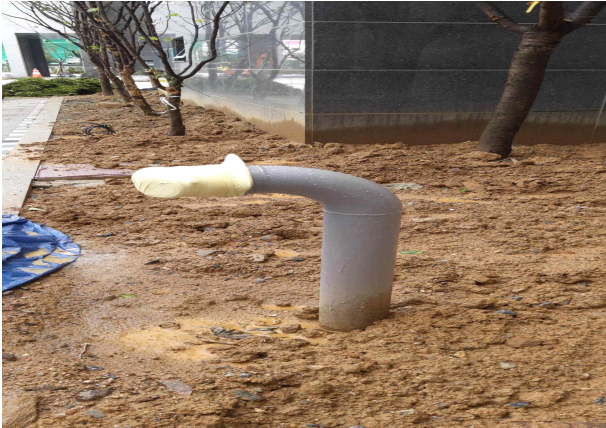
사진13

(각동 연결송수구 고정)

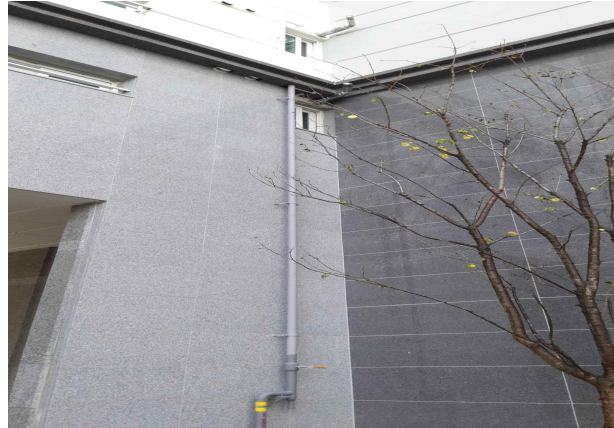
사진14

(저층부 도시가스배관 방범시설)

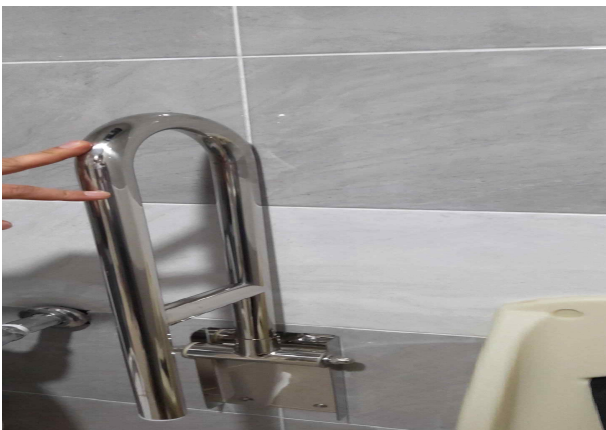
사진15

(양변기손잡이 완충방지, 옷걸이설치)

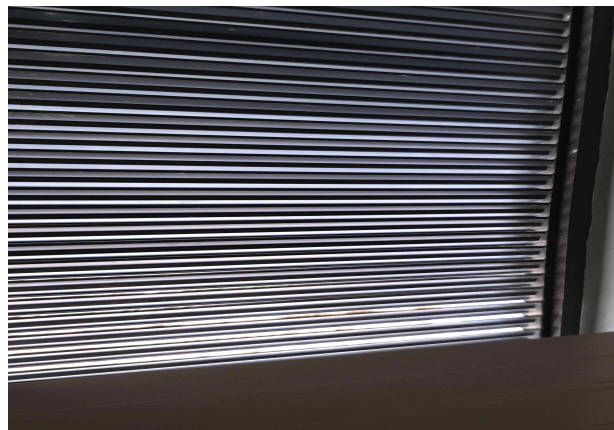
사진16

(경노당 실외기실 방충망 설치)

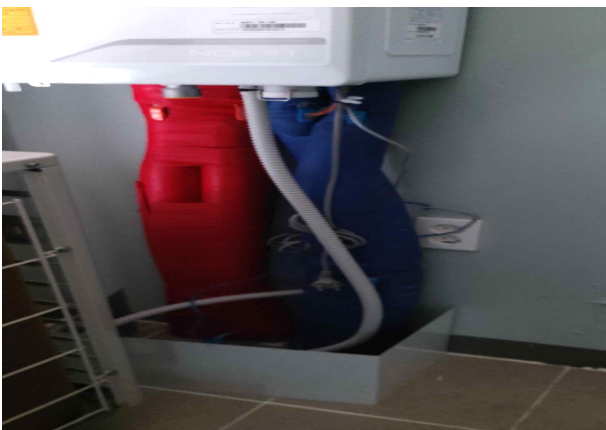
사진17

(경노당보일러급수배관 동파방지 열선)

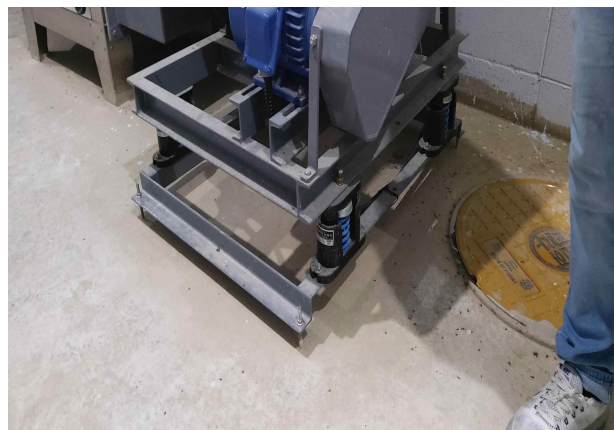
사진18

(정화조 급기팬, 배기팬 기초 반영)

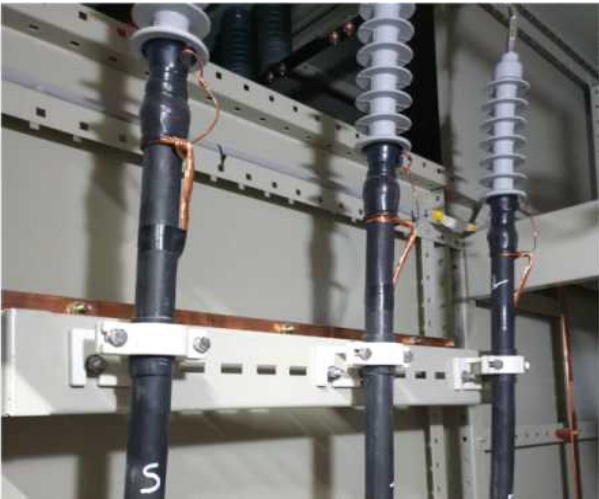
연번	지적사항	사진 번호	비고
1	VCB→TR 연장케이블에 CV/CN을 적용하고 있으며, 변압기측 중성선을 접지단자에 접속하지 않고 있습니다. 접지동봉과 접속이 필요합니다. 정전이 필요하며, 위험한 작업이므로 정전작업과 안전한 작업이 되도록 감리원과 안전관리자가 입회하시어 작업하시기 바랍니다.	1	
2	발전기연료탱크 볼밸브를 적용하고 있으며, 손잡이 색상이 주황색으로 수도용으로 보입니다. 확인하시어 유류용으로 변경이 필요합니다. 탱크에 500리터가 있어 밸브교체가 용이하지 않습니다. 탱크 내의 경유를 전부 빼내야 가능한 작업이므로 기름유출과 화재예방에 유의하시기 바랍니다.	2	
3	전기실과 주차장의 일부 레이스웨이 COVER가 미설치되어 있습니다. 절연전선을 사용하므로 COVER설치가 누락되지 않도록 보완하시기 바랍니다	3	
4	발전기실의 흡음제 그라스크로스 마감이 들떠 있습니다. 보완작업이 필요합니다.	4	
5	전기실에 단선계통도와 발전기 운전절차 등에 대한 게시물과 안전표시판을 설치하여 운영자가 상시 숙지하여, 조작실수 등이 발생하지 않도록 추가하셨으면 합니다.	5	
6	기계실 PANEL 기초 마감이 필요합니다.	6	
7	지하층 중계기 결선이 마감되어 있지 않습니다. 설계도서와 접속도와 일치하도록 보완하시기 바랍니다.	7	
8	피뢰시설이 미완성 상태입니다. 옥탑층에 시설되고, 고소작업으로 안전작업이 필요합니다. 안전장구와 안전시설을 구축하시어 안전한 작업이 되도록 감리원과 협조하여 진행하시기 바랍니다.	8	
9	옥탑층 보호몰탈에 균열이 발생하고 있습니다. 보완시공을 판단하시기 바랍니다.	9

<p>사진1 (CV/CN CABLE 중성선 접지 보완)</p>

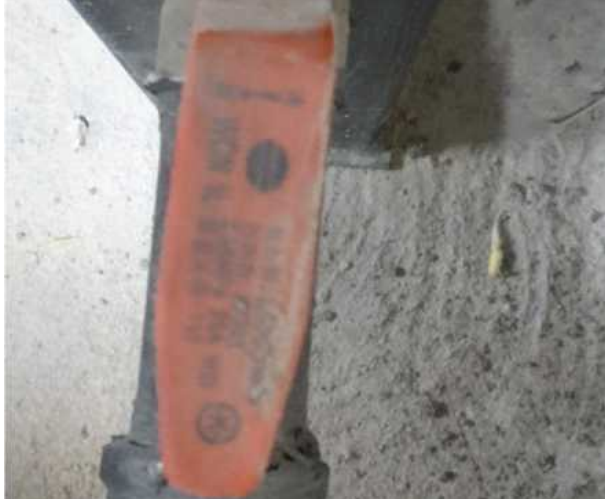
<p>사진2 (발전기 연료밸브에 수도용 적용 확인)</p>

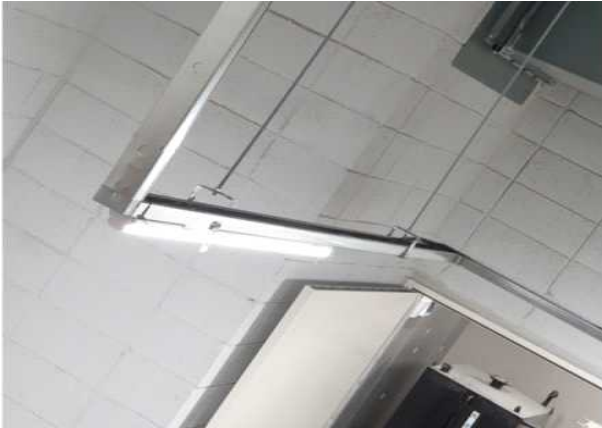
사진3
(전기실 레이스웨이 COVER 미설치)

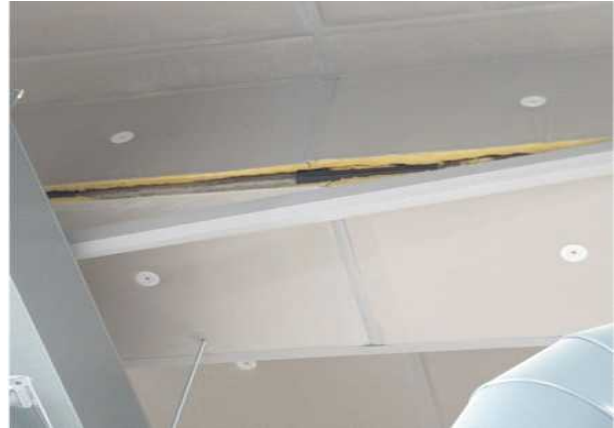
사진4
(발전기실 흡음제 보완)

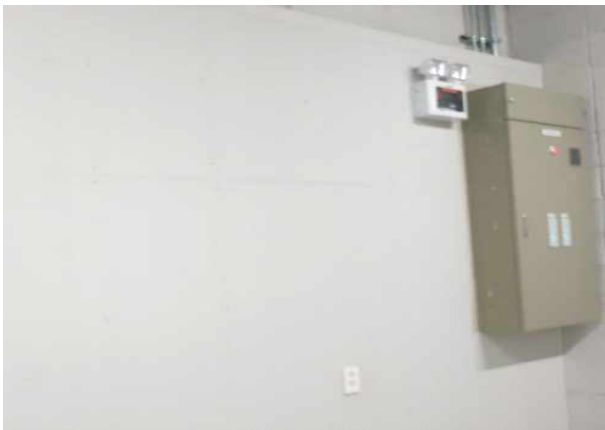
사진5
(단선결선도, 운전절차 게시판 보완)

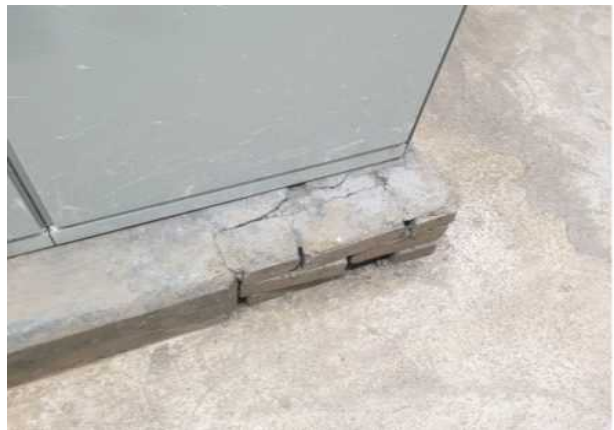
사진6
(기계실 MCC PAD 마감보완)

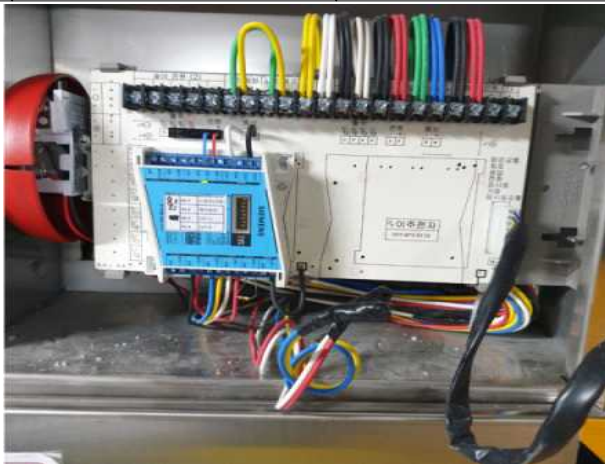
사진7
(지하층 중계결선 미완료)

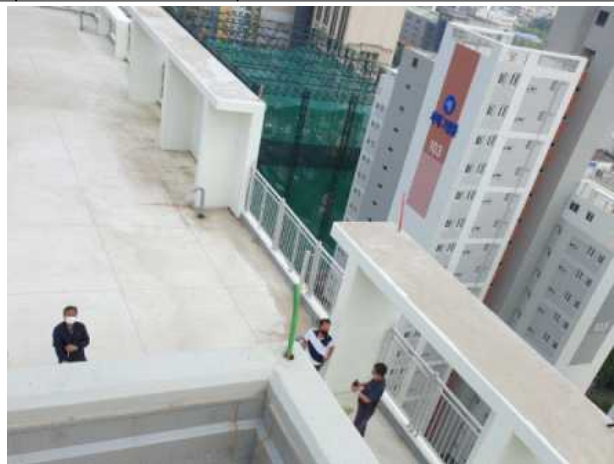
사진8
(피뢰시설 미완료)

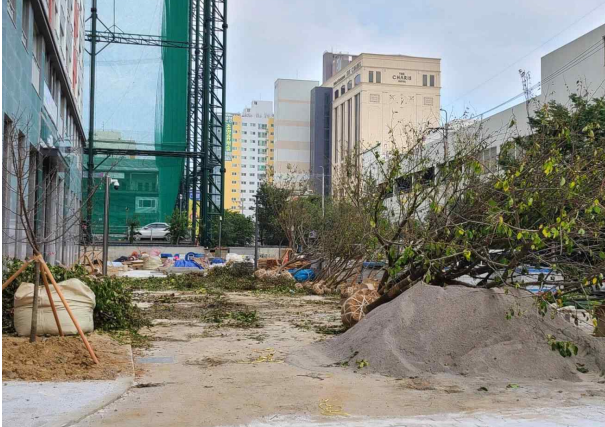
사진1

(전반적인 공정률 미흡(품질검수 곤란))

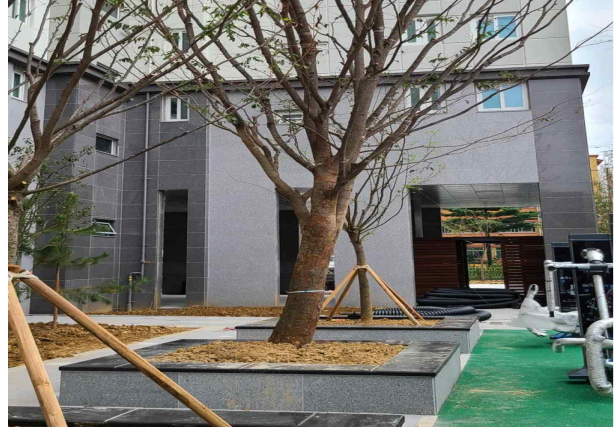
사진2

(대형목 지주대, 통기관 미설치)

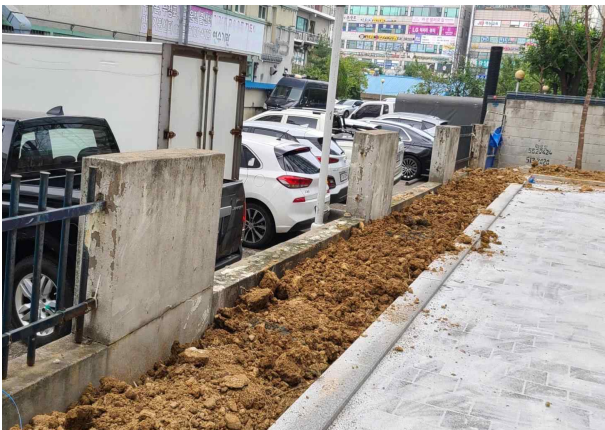
(인근 단지 경계 단차부 안전시설 미흡)

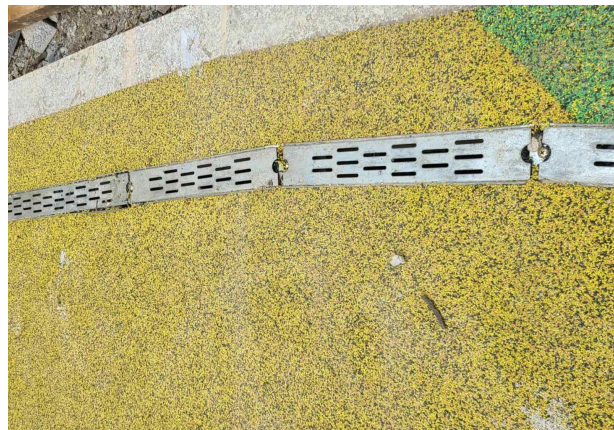
(원형수로관 덮개 꺼짐 보완 및 덮개간 간격조정 필요)
