# 인천광역시 공동주택 품질검수 결과서

## 품질검수 결과(총괄표)

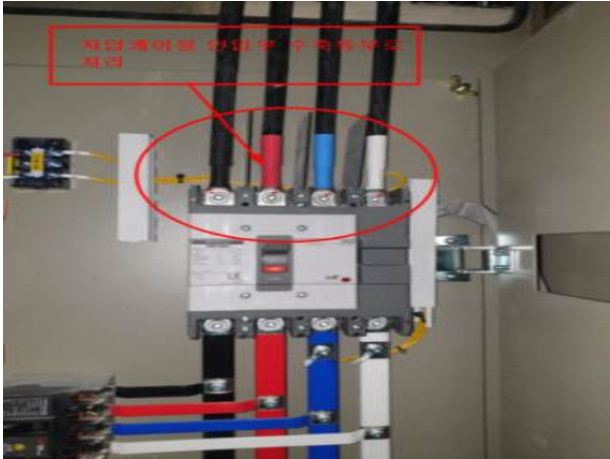
사진1

연 번	우수사례	사 진 번 호	비 고
1	분전반 Main MCCB 1차측 저압케이블 인입부 절연 열수축튜브로 처리	1

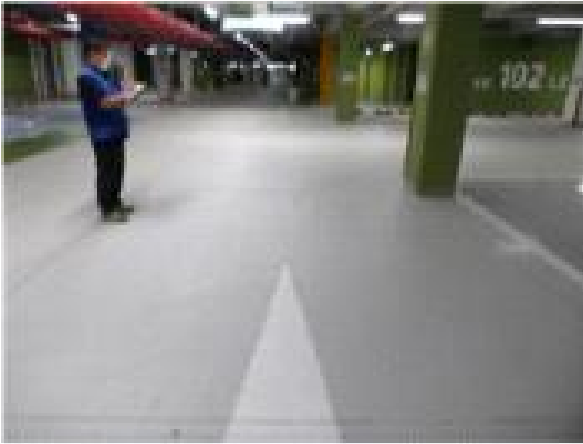
사진3

연번	지적사항	사진 번호	비고
1	지하주차장 입구 진입로 상부 IN, OUT 및 출입 제한 표기 없음	1	
2	지하주차장 비상벨이 기둥 위치 잘 보이지 않고 4면에 표기도 없음. 기둥에 잘 보이는 색상 페인트 및 비상벨 4면 표기 필요	2	
3	지하주차장 바닥 출구 표시 없음	3	
4	지하주차장 바닥 및 벽에 지하2층 IN, OUT 표기 없음	4	
5	물탱크 상부 청소 필요	5	
6	물탱크실 트랜치 청소 필요	6	
7	장애인 주차장 안내표지판 없음	7	
8	계단실 옥상층 전기 판넬 주위 마감 미흡	8	
9	옥탑 층 사다리 잠금 장치 없음	9	
10	옥상층 바닥 균열 발생	10	
11	옥탑층 환기구 주변 마감 필요	11	
12	고가수조 출입문 하부 마감 미비	12	
13	엘리베이터 기계실 창에 방충망 등 필요	13	
14	옥상층 계단실 전기판넬 상부 마감 미비	14	
15	EPS, TPS 내부 타이핀 제거부위, 몰탈 메우기 미비 및 내부 청소 미비	15	
16	세대 현관문 열 때 손잡이 벽과 부딪힘	16	
17	세대 외부 창문. 문틀과 문짝 겹치는 치수 상부 12mm 이상 필요) 일부 창 부족(태풍 시 문짝 탈락으로 파손 우려 됨)	17

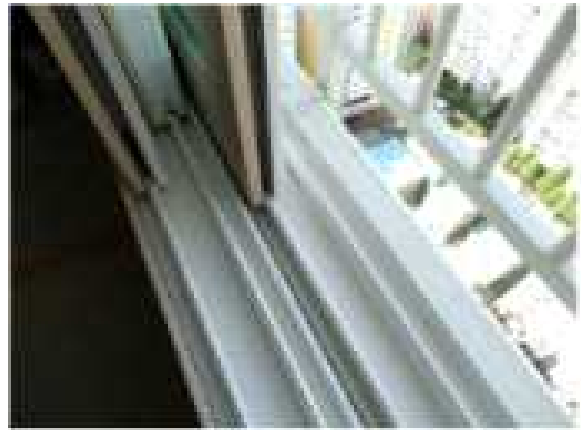
사진18

연번	지적사항	사진 번호	비고
18	세대 외부 창문. 문틀과 문짝 겹치는 치수 하부 8mm 이상 필요) 일부 창 부족(태풍 시 문짝 탈락으로 파손 우려 됨)	18	
19	세대 내부 주방 렌지후드 내부 전선 노출되지 않게 정리 필요)오염 방지	19	
20	주방 싱크대 하부 밸브 표기 누락	20	
21	59C평형 4동 10층 세대 발코니 창 상부 및 터닝도아 상부 모서리, Head 부위 균열)보수보강 및 몰탈 재 시 공 필요	21	
22	59C평형 4동 10층 세대 발코니 창 상부 및 터닝도아 상부 모서리, Head 부위 균열)보수보강 및 몰탈 재시 공 필요	22	
23	세대 내부 Door 손잡이 방지시설 없음	23	
24	세대내부 도시가스 배관 주위 마감 미비)	24

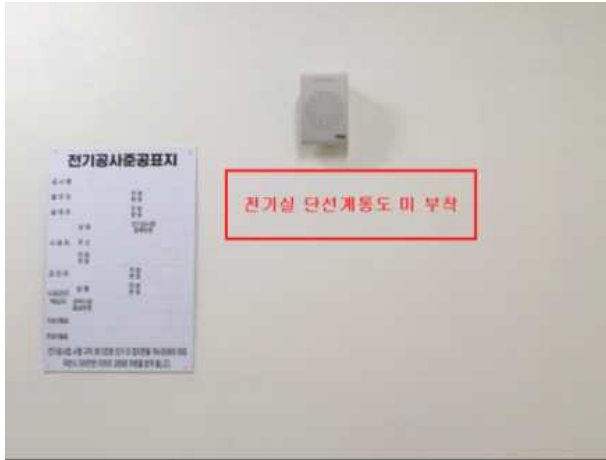
사진3

연번	지적사항	사진 번호	비고
1	특고압 인입Pull Box와 Cable Duct 연결부위에 접지본 딩 미체결	1	
2	지하주차장 CCTV 카메라위치 낮아 RV차량등에 화각 확보 미비	2	
3	전기실내부에 단선결선도 미 부착	3	
4	특고압 배전반 내부 특고압 케이블 각 상 표시 미 부 착	4	
5	각 세대내 화장실 환풍기 소음 심함	5	
6	동별 EPS실 내부 Cable Tray 뒤편 벽면 마감처리 미 비	6	
7	분전반 몸체와 문간의 접지 연결선 미 체결	7	
8	조경 분수 분전반 바닥이 조경잔디보다 낮아 우기시 침입 우려	8	
9	어린이 놀이터 CCTV 카메라가 놀이기구 반대편에 사 각지대 발생	9	
10	TV단자함내부 전원콘센트 미설치 및 함과 문 틈새 마 감처리 미흡	10

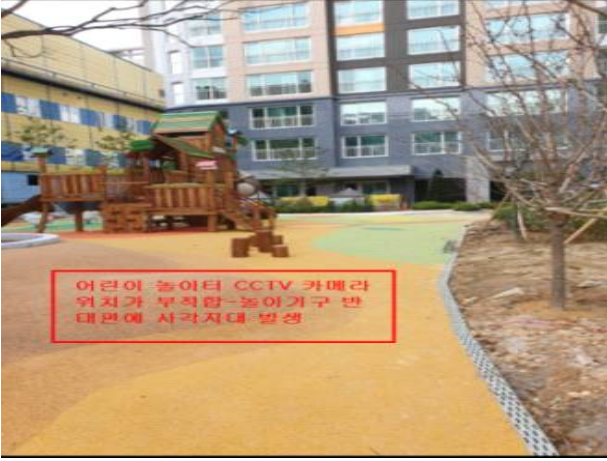
<p>어린이 놀이터 CCTV 카메라 위치가 부적합-놀이기구 반대편에 시각지대 발생</p>
