1. 건축분야

2. 기계분야

3. 전기분야

4. 조경분야

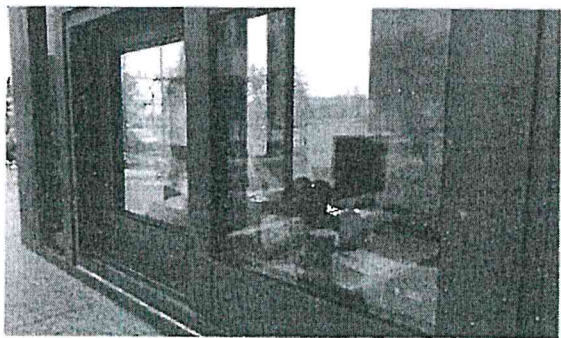
| 조치 전 | |
|---|---|
| 연 번 | 6 |

| 연번 | 지적사항 | 조치결과 | 비고 |
|---|---|---|---|
| 6 | 경비실 모든 창호에 방충망 설치요함. | 完 | |

| 조치 후 | |
|--|---|
| 조치내용 또는 사유 | 경비실 모든 창호 방충망 설치 완료 |

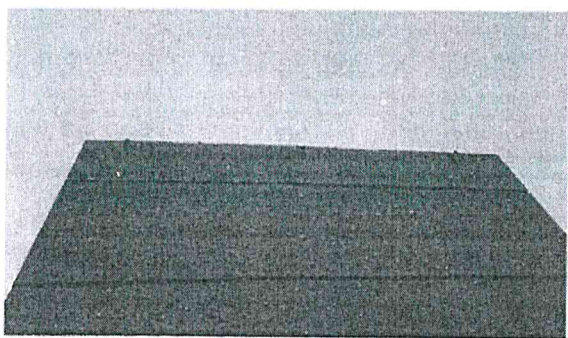
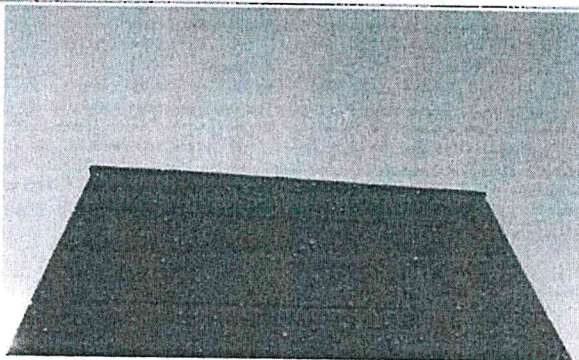
| 조치 전 | |
|--|---|
| 연 번 | 7 |

| 연번 | 지적사항 | 조치결과 | 비고 |
|---|---|---|---|
| 7 | 각동 옥탑층 하지철물 제거부분 마감요함. | 完 | |

| 조치 후 | |
|---|---|
| 조치내용 또는 사유 | 옥탑 하지철물제거구간 외부도장조치 완료 |

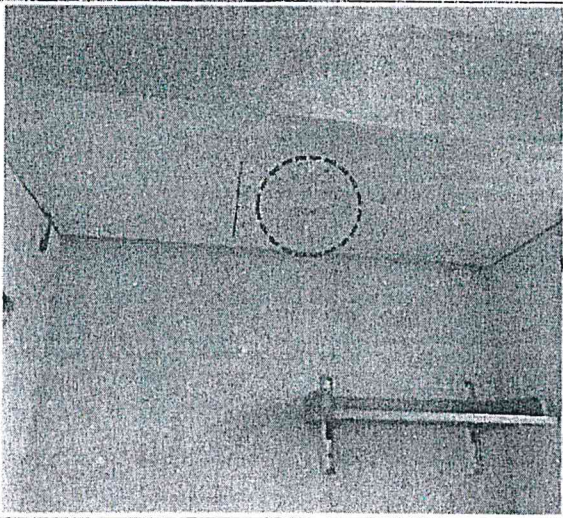
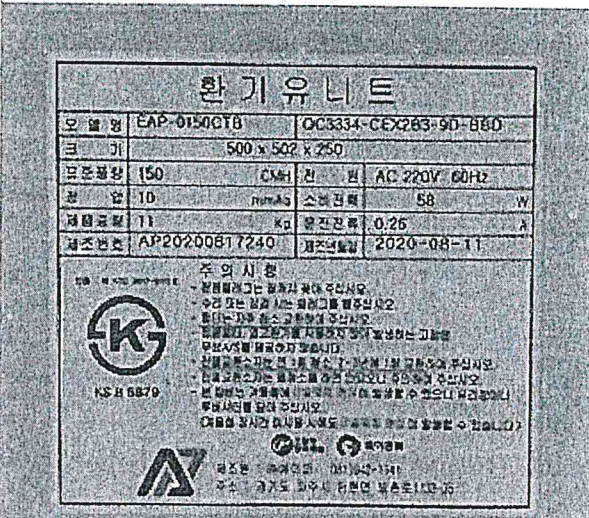
| 조치 전 | | 조치 후 | |
|---|---|--|---|
| 연 번 | 1 | 조치내용 | (세대)전열교환기 필터교환주기 명시 부착 |

| 연번 | 지적사항 | 조치결과 | 비고 |
|---|--|---|---|
| 1 | (세대) 전열교환기 필터교환주기 미부착 | 完 | |

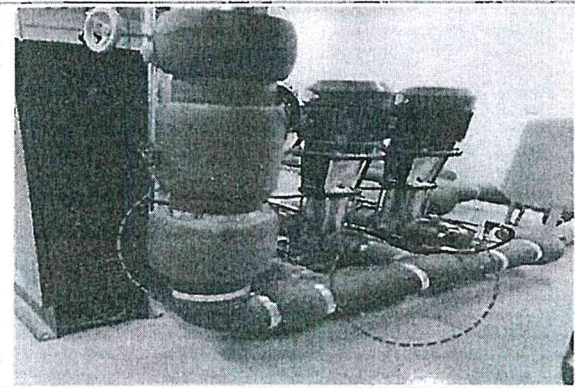
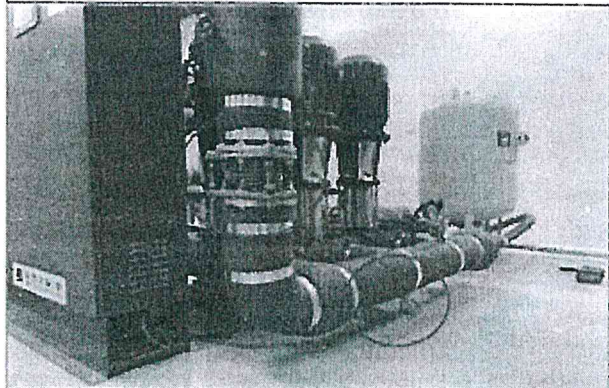
| 연번 | 지적사항 | 조치결과 | 비고 |
|---|--|---|---|
| 5 | (기계실) Booster Pump 전후단 Flexible Joint 기능상실 및 Support 미설치 | 完 | |

(기계실) Booster Pump 전후단
Flexible Joint 기능재개 및
Support 설치 완료

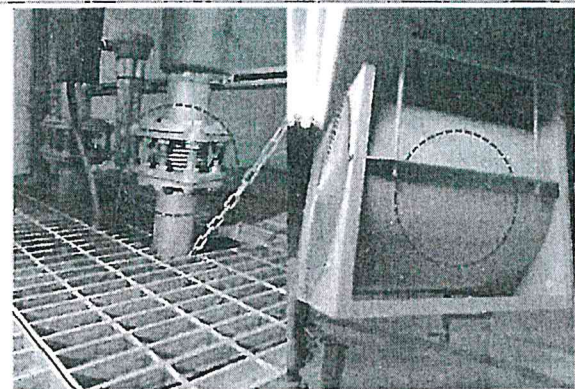
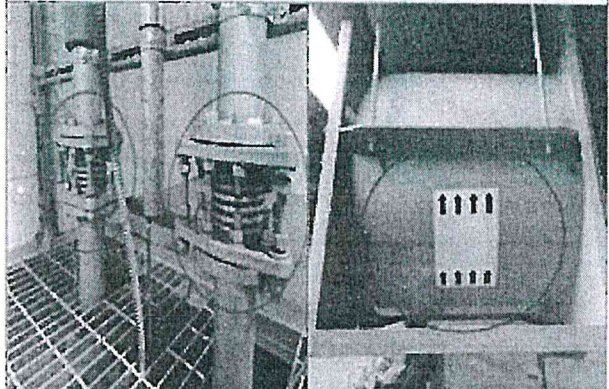
| 연번 | 지적사항 | 조치결과 | 비고 |
|---|--|---|---|
| 6 | (주차장) Fan Room 배관 Flexible Joint 고정 편 미이격 및 회전체 방향표기 미부착 | 完 | |

(주차장) Fan Room 배관 Flexible
Joint 고정 핀 이격 및 회전체
방향표기 부착 완료

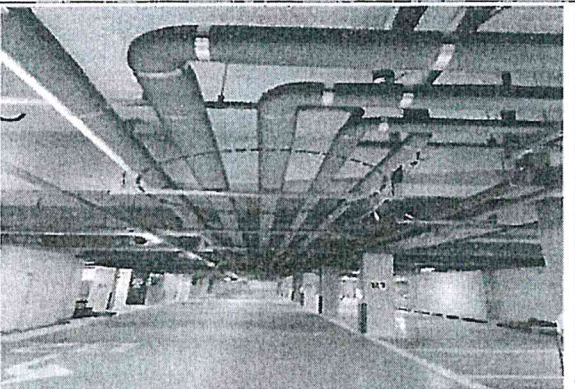
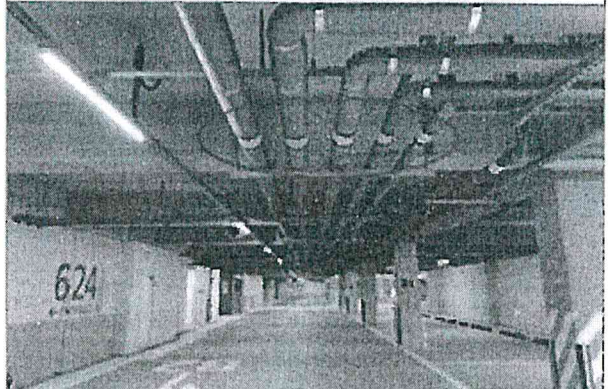
| 연번 | 지적사항 | 조치결과 | 비고 |
|---|--|---|---|
| 7 | (전체) 배관 흐름방향 및 인식표 미부착 | 完 | |

(전체) 배관 흐름방향 및 인식표
부착 완료

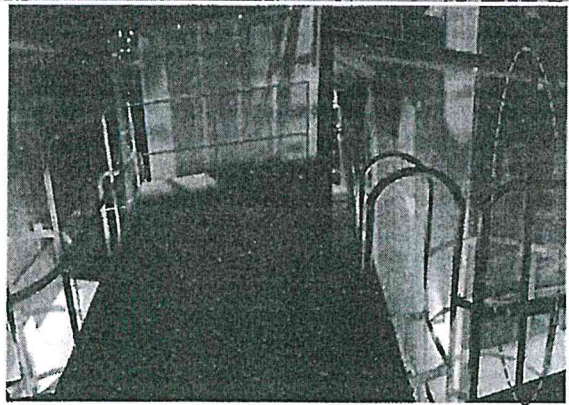
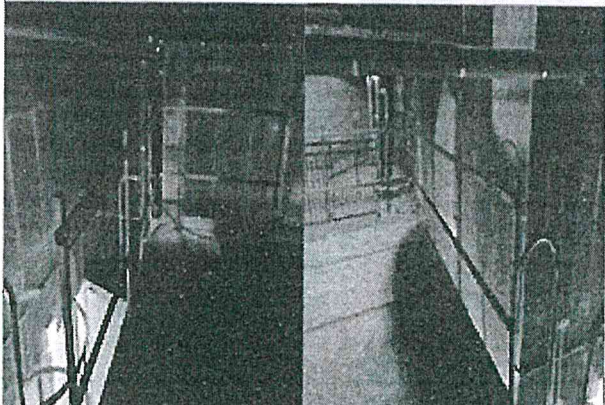
| 조치 전 | |
|---|---|
| 연 번 | 8 |

| 연번 | 지적사항 | 조치결과 | 비고 |
|---|--|---|---|
| 8 | (기계실) 물탱크 상부 안전난간 규격 및 높이 법규 미준수 (산업안전보건법(안전보건규칙 제13조)) | 完 | |

| 조치 후 | |
|--|--|
| 조치내용 | <p>산업안전보건법(안전보건규칙 제13조) 기준</p> <p>1)당초 난간높이 80cm→90cm수정</p> <p>2)난간대 지름20mm원형→27mm사각파이프 수정</p> <p>3)발끝막이판 바닥면에서 10cm유지토록 보완조치 완료</p> |

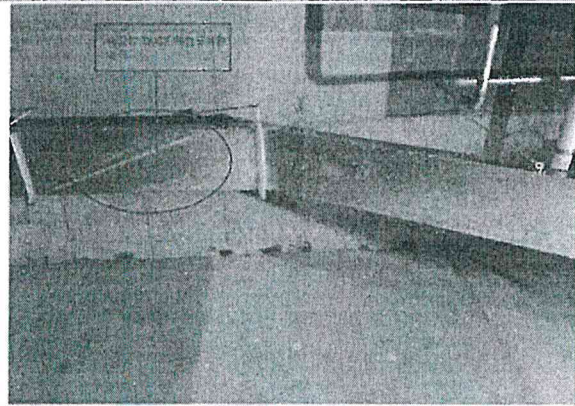
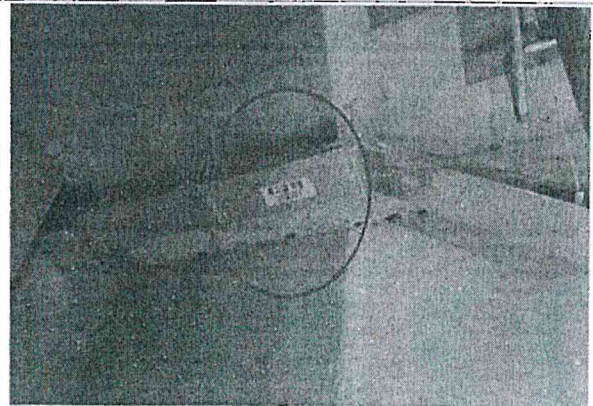
| 연번 | 지적사항 | 조치결과 | 비고 |
|---|---|---|---|
| 2 | 특고압 닥트 인입 PIT 상부에 특고압 위험표시 없어 타 작업 시 손상 경우 감전 발생 우려 됨 | 完 | |

PIT 내 특고압 덕트
위험표시 테이프 부착

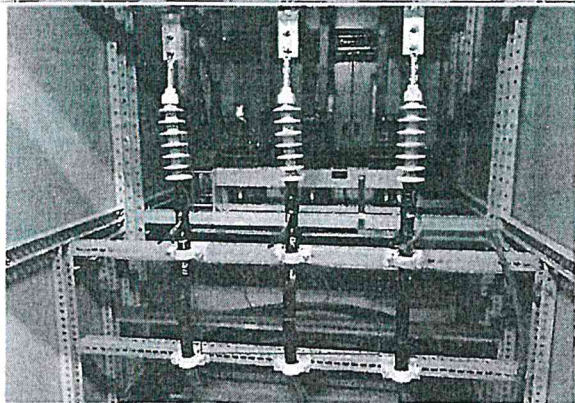
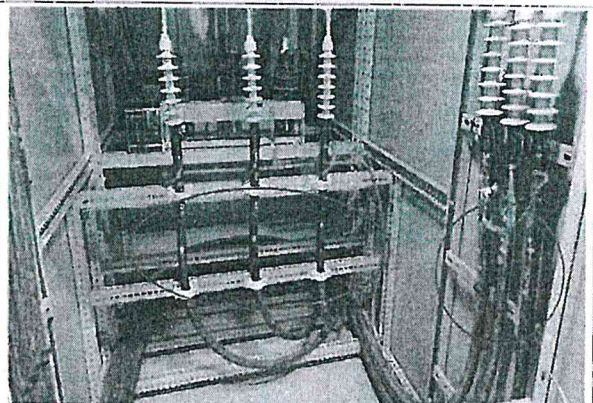
| 연번 | 지적사항 | 조치결과 | 비고 |
|---|---|---|---|
| 3 | 특고압 인입케이블 각 상표시없어 유지보수 작업시 역상또는 결상우려시 기기 손상 우려됨 | 完 | |

특고압케이블
상표시 테이프 부착

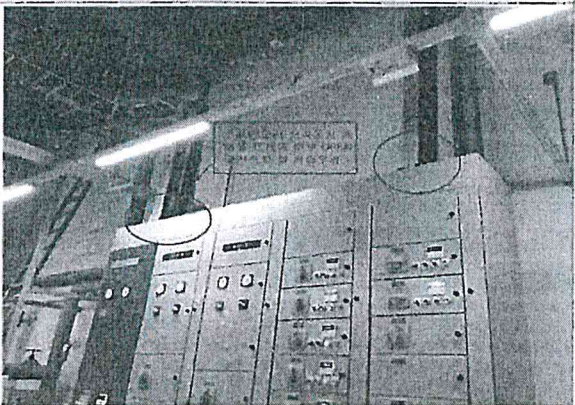
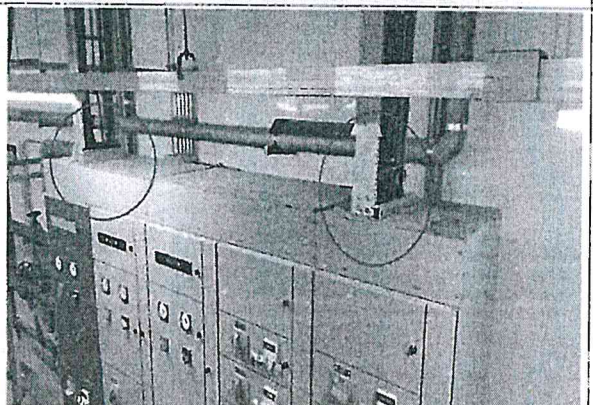
| 연번 | 지적사항 | 조치결과 | 비고 |
|---|---|---|---|
| 4 | 기계실 MCC P/N 상부 케이블 트레이 상부진입으로 스프링 쿨러 오동작시 내부로 물 침입으로 정전 발생 우려 됨 | 完 | |

MCC P/N 상부 커버 설치

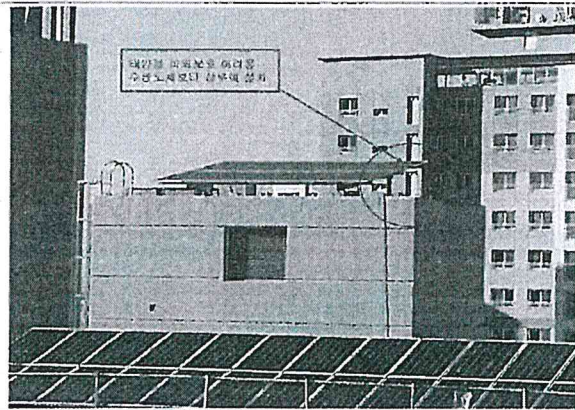
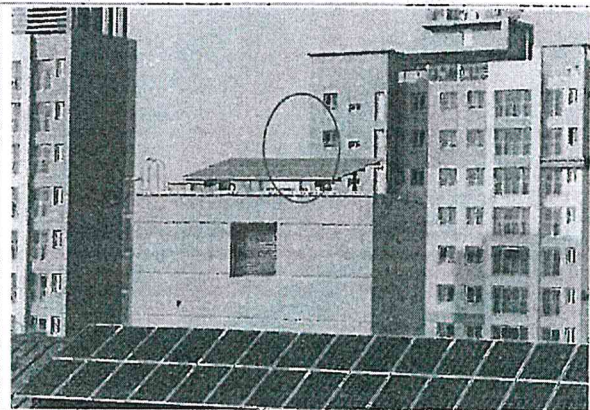
| 연번 | 지적사항 | 조치결과 | 비고 |
|---|---|---|---|
| 5 | 옥상 태양광이 수평도체 보다 높아 낙뢰 위험 많음 | 完 | |

옥탑 태양광
보호용 피뢰침 설치

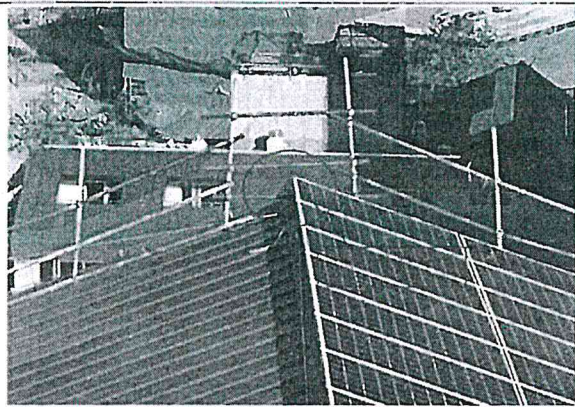
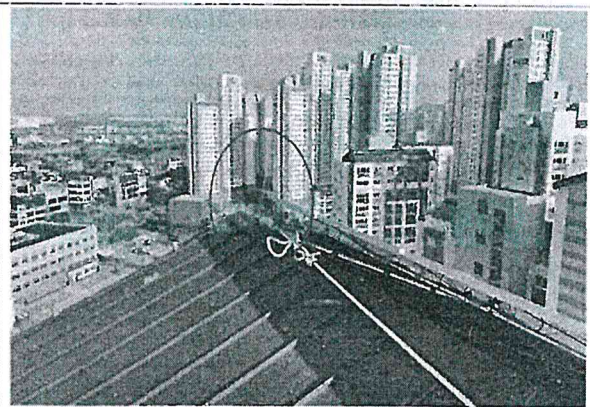
| 연번 | 지적사항 | 조치결과 | 비고 |
|---|---|---|---|
| 6 | 지붕 용마루 끝에 태양광설치로 낙뢰 위험 많음 | 完 | |

옥상 태양광
보호용 돌침 설치

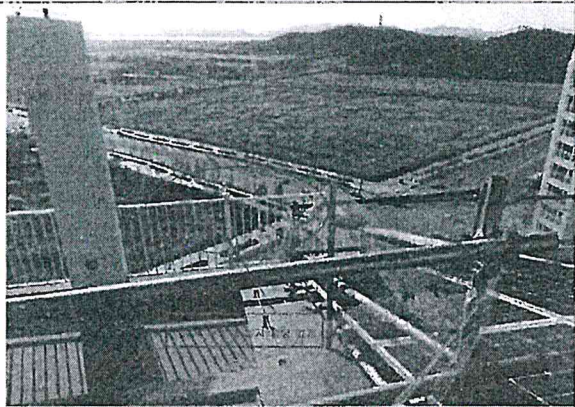
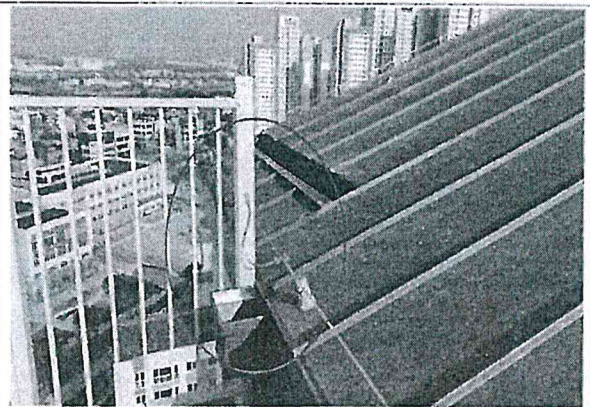
| 연번 | 지적사항 | 조치결과 | 비고 |
|---|---|---|---|
| 7 | 옥상 난간에 접지 인하선 연결 없어 낙뢰시 파소 우려 됨 | 完 | |

옥상 난간대
접지 연결

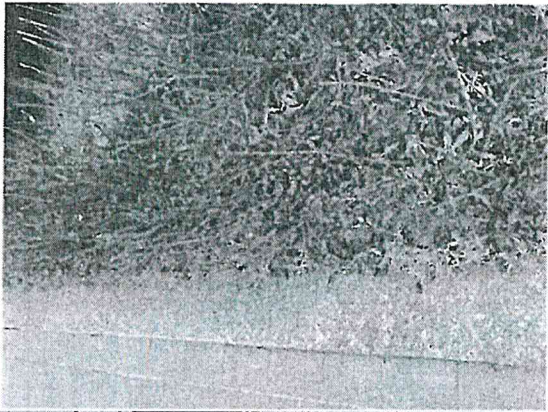
| 조치 전 | |
|---|---|
| 연 번 | 3 |

| 연번 | 지적사항 | 조치결과 | 비고 |
|---|---|---|---|
| 3 | 녹지경계석과 녹지사이 흙넘이 방지대책 미흡 | 完 | |

| 조치 후 | |
|--|---|
| 조치내용 | 토사제거&정리 후 잔디식재보완 |

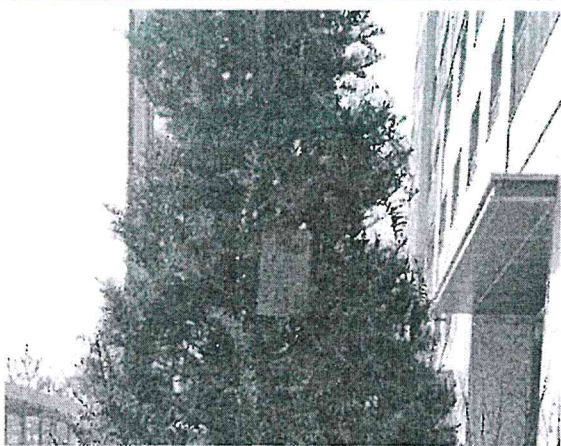
| 조치 전 | |
|--|---|
| 연 번 | 4 |

| 연번 | 지적사항 | 조치결과 | 비고 |
|---|---|---|---|
| 4 | 인지성이 낮은 수목표찰 설치 및 수량 부족 | 完 | |

| 조치 후 | |
|---|---|
| 조치내용 | 수목 안쪽에 위치하여 인지성이 낮아 전면으로 재설치 및 표찰 수량 추가 조치. |
