인천광역시 품질검수 결과서

01. 기계 분야

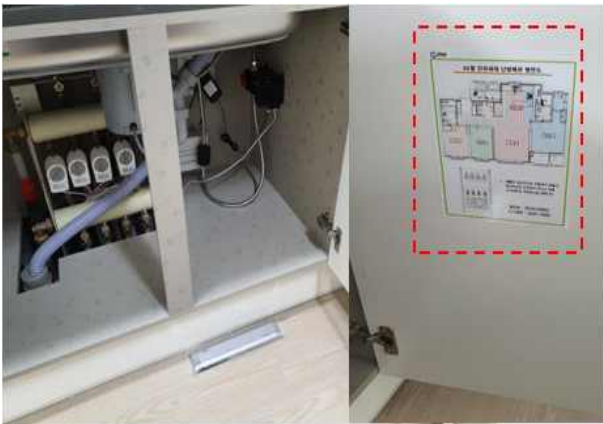
사진1 (세대) 싱크대하부 온수분배기(난방구획도) 부착 양호

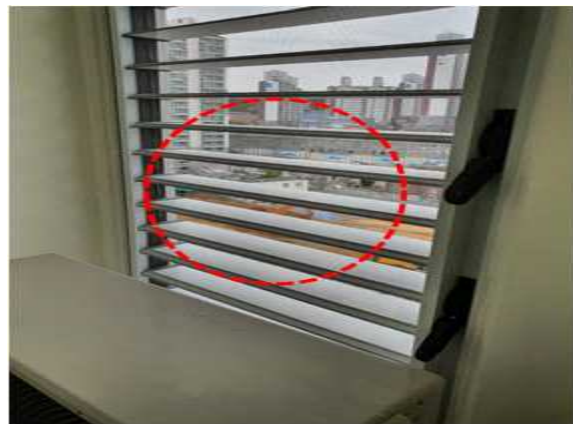
사진2 (세대) 실외기실 갤러리창호 방충망 설치 양호

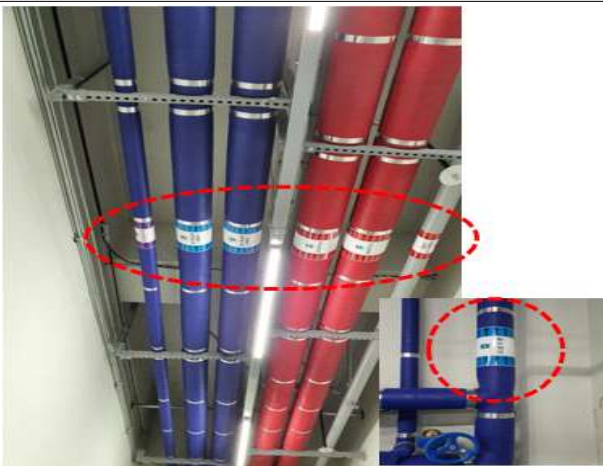
사진3(전체) 배관 흐름방향 및 인식표 부착 양호

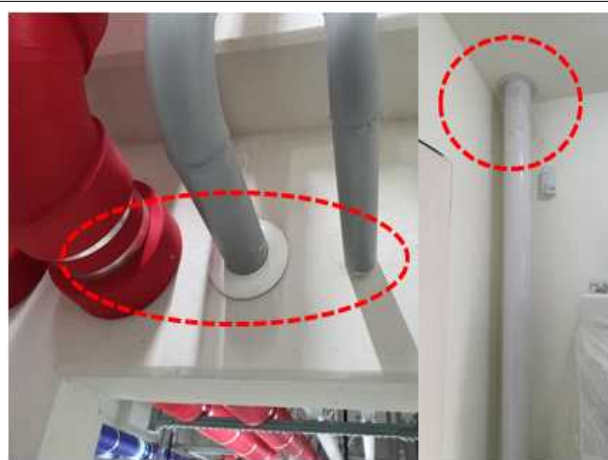
사진4 (전체) 배관 벽체관통 마감 양호

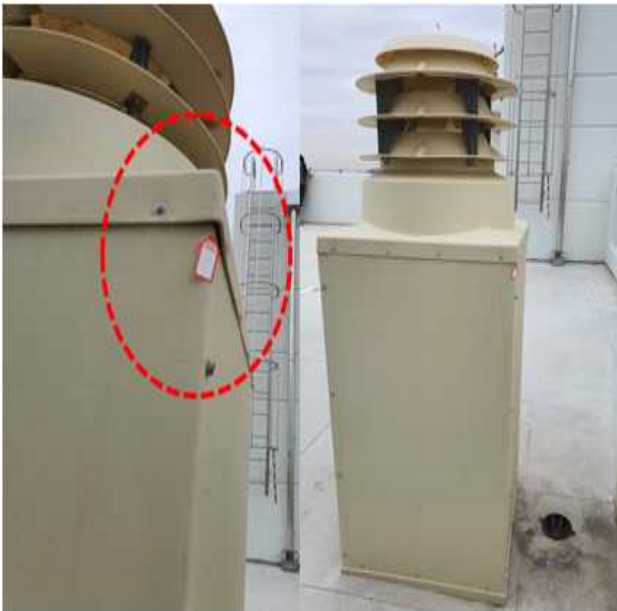
사진1)

지적내용 : (옥상) 무동력 흡출기 틸새 과다
개선방안 : 실리콘으로 틸새 충진 마감 필요

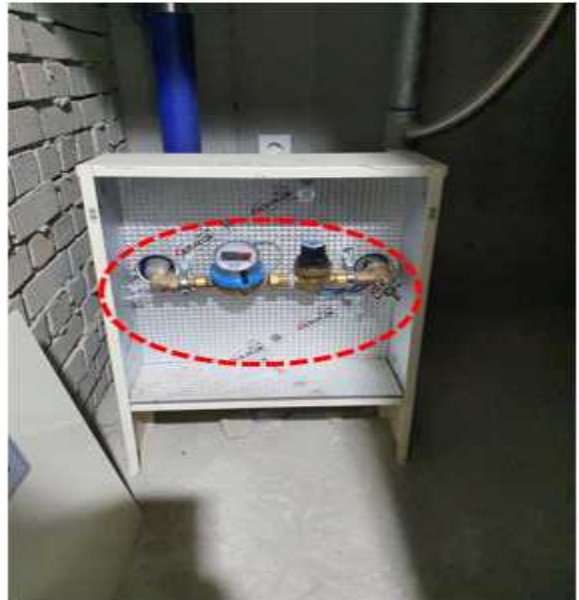
사진2)

지적내용 : (세대) 복도 계량기 Box 내 동파방지 보온 미실시
개선방안 : 동파방지 조치(열선 및 단열)

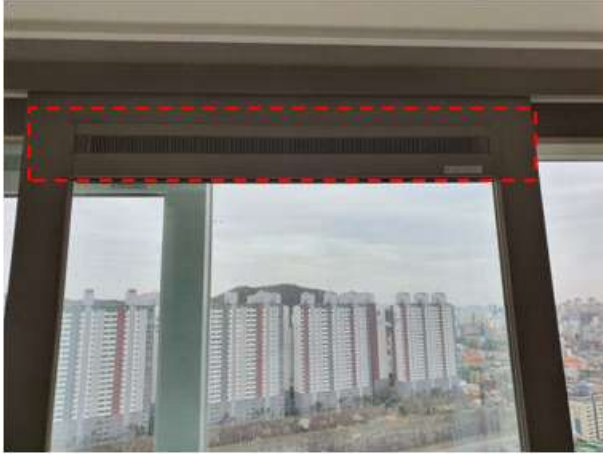
사진3)

지적내용 : (세대) 창문 자연환기 Filter 교체주기 및 교체방법 표기 미부착

개선방안 : Filter 교체 주기 및 방법 표기 부착 필요

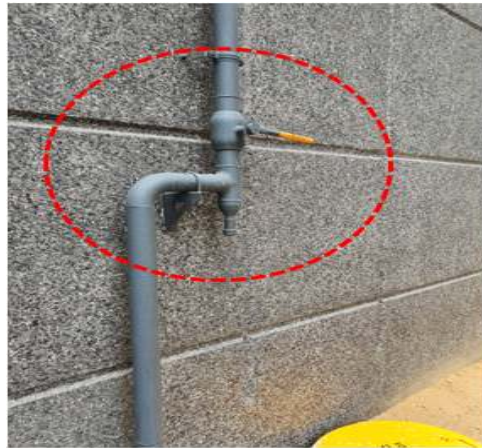
사진4)

지적내용 : 도시가스 배관 방범장치 및 밸브 조작금지장치 미조치

개선방안 : 방범장치 설치 필요

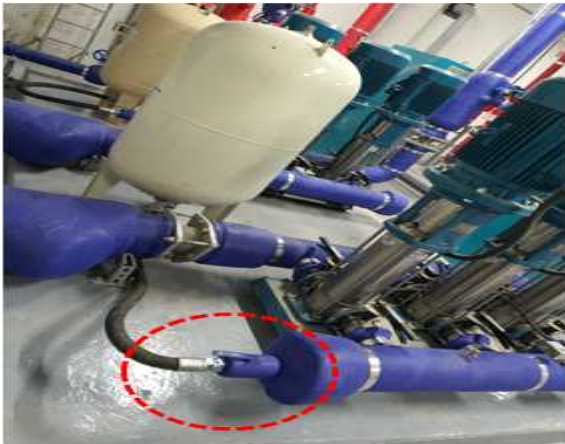
사진5)

지적내용 : (기계실) 팽창탱크 인입라인 밸브핸들 미제거.

개선방안 : 핸들분리 후 관리사무소 보관 또는 잠금장치 하여 임의 조작 방지.

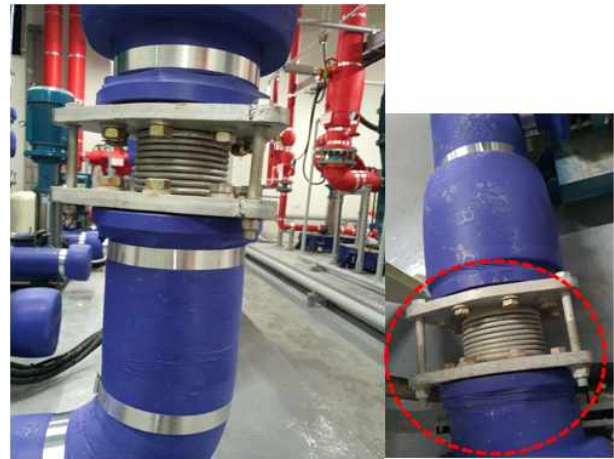
사진6)

지적내용 : (기계실) Booster Pump 전후단 Flexible Joint 고정 Nut 미이격(기능상실)

개선방안 : Flx. Joint 고정 Nut 약간 풀어 놓을 것

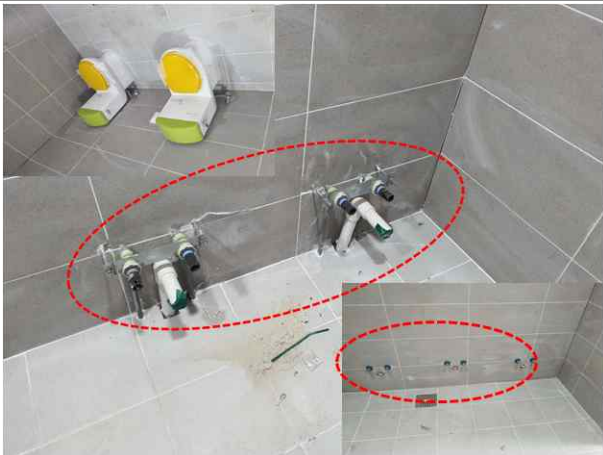
사진7)

지적내용 : (어린이집) 세면기, 양변기등 미설치

개선방안 : 온도고정형 수전, 둥근 모서리등 위험하지 않은 Type 으로 설치 필요

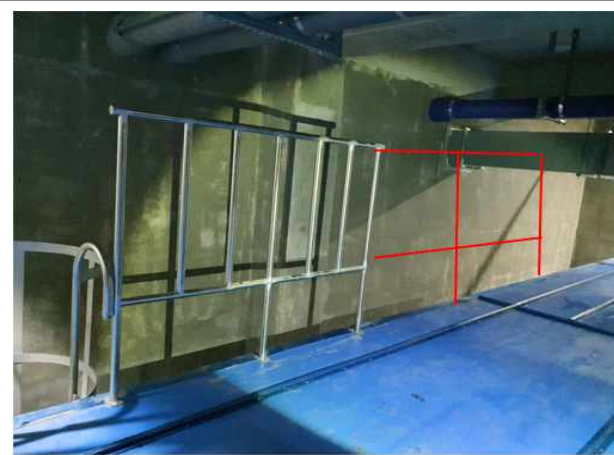
사진8)

지적내용 : (기계실) 물탱크 상부 안전난간 단부 추락위험

개선방안 : 추가 추락방지조치 필요(난간대 연장)
