# 인천광역시 품질검수 결과서

## 01. 전기 분야

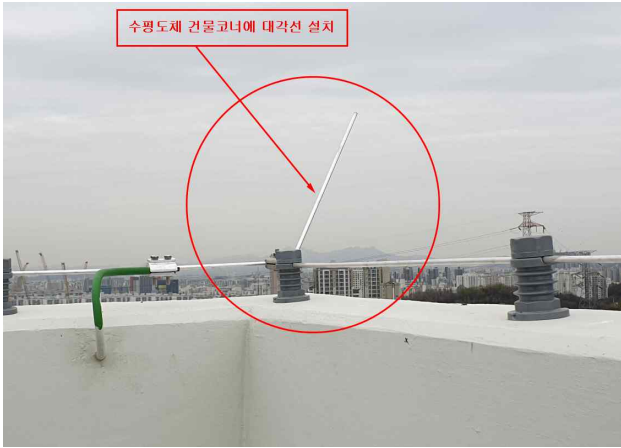
연번	우수사례	사진 번호	비고
1	옥상 난간 상부 코너부위에 수평도체 대각선 돌출설치 -낙뢰로부터 건물 보호 효과적임	1	
2		2	
3		3	
4		4

사진1( 옥상 건물 코너부위 수평도체 대각선 설치 )	사진2( 내용작성 )

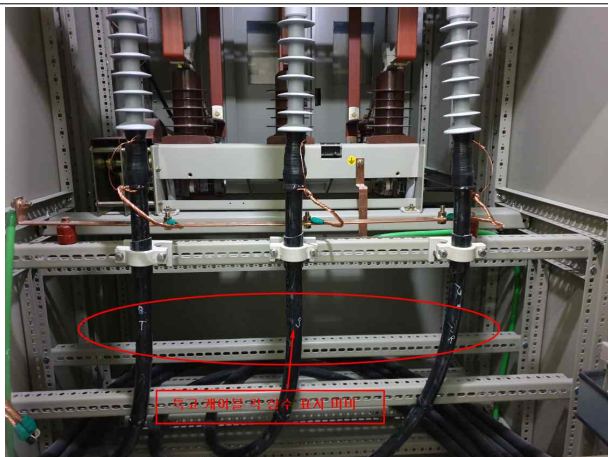
사진1 ( 특고압 케이블 각 상표시 미비 )

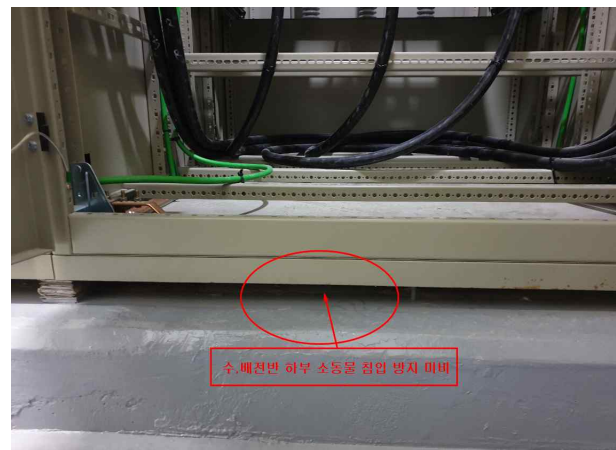
사진2 ( 수,배전반 하부 틈새로 소동물 침입 방지 미비 )

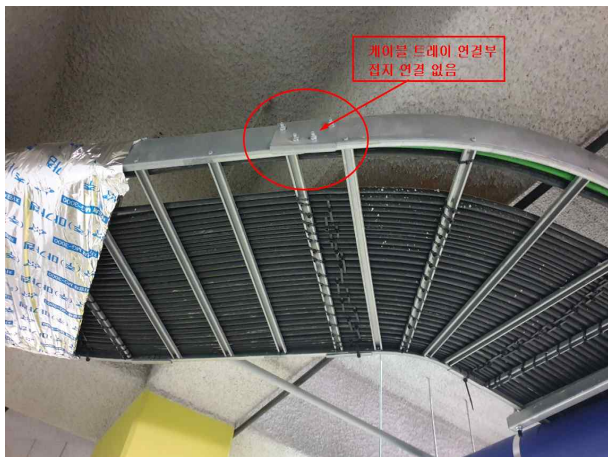
사진3 ( 케이블 트레이 연결부위 접지선 없음 )

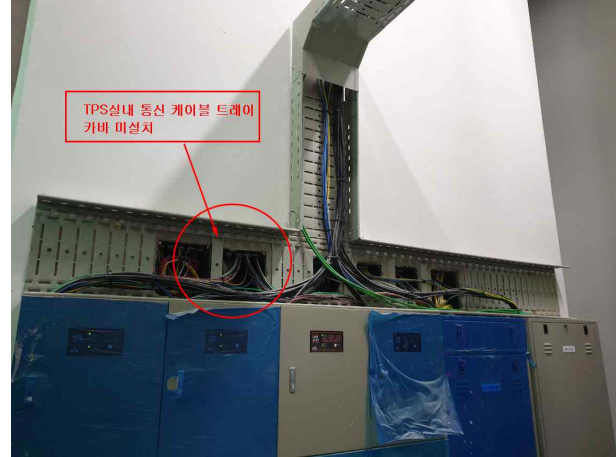
사진4 ( TPS실 케이블 트레이 카바 없음 )

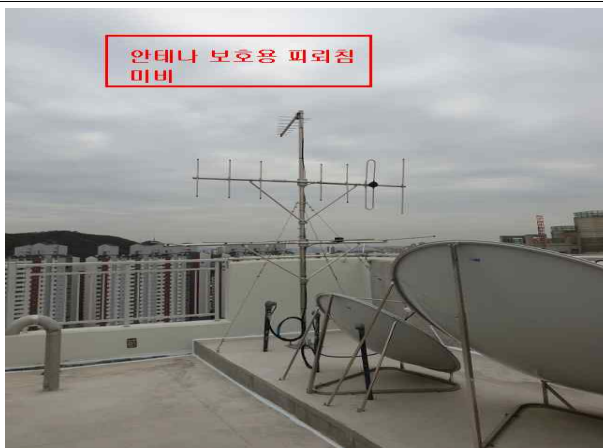
사진6 ( 안테나 보호용 피뢰침 없음 )

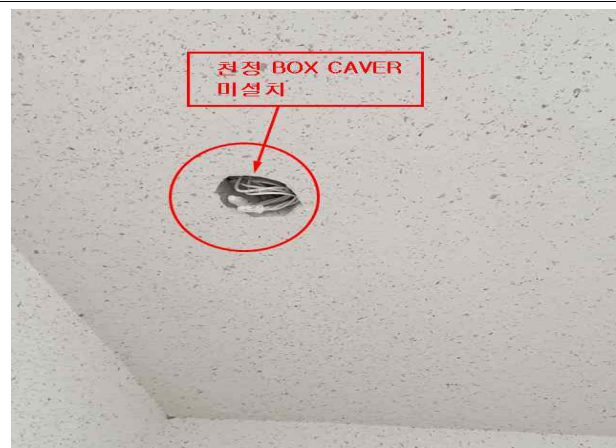
사진7 ( 천정 BOX COVER 미 설치)

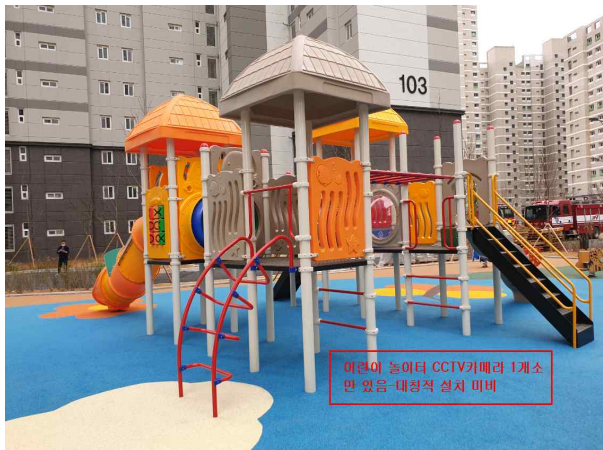
사진8 ( 어린이 놀이터 CCTV CAMERA 대각선 미설치-1대만 설치 됨 )

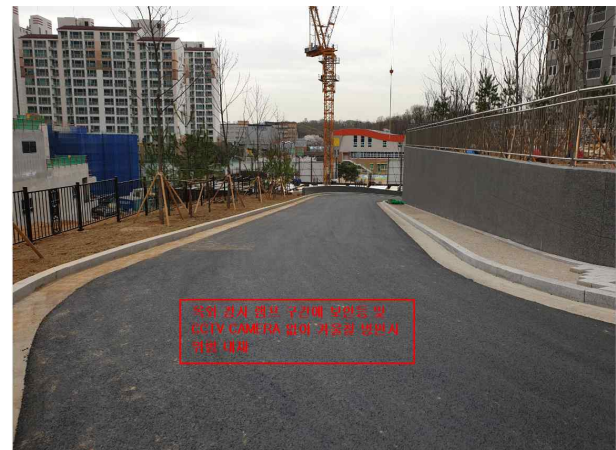
사진9 (옥외 경사 램프구간에 외등 및 CCTV CAMERA 부족)

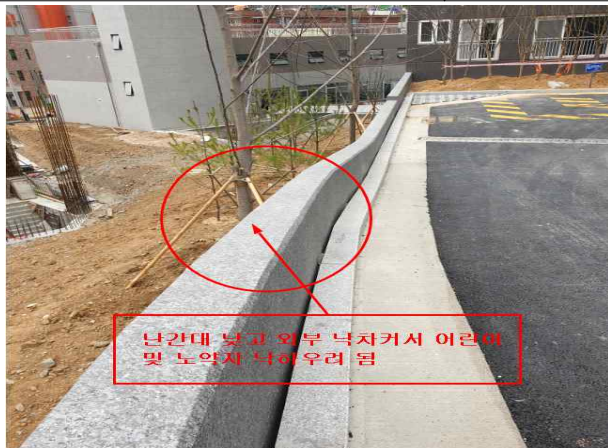
사진10 (옥외 경사 난간대 낮고 외부 낙차  
커서 노약자 낙하 우려 )

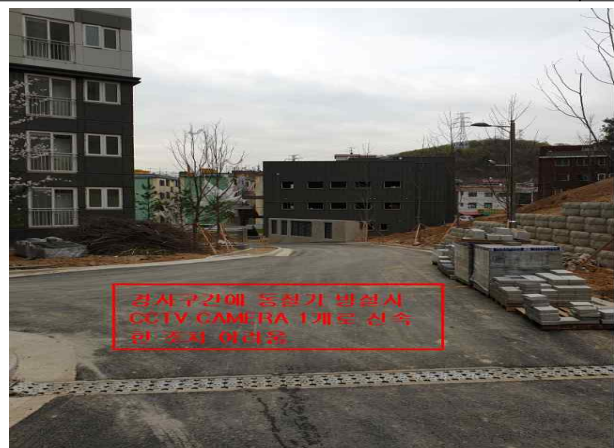
사진11 ( 옥외 경사구간에 동절기 빙설시  
카메라 1대로 신속조치 이행 어려움 )

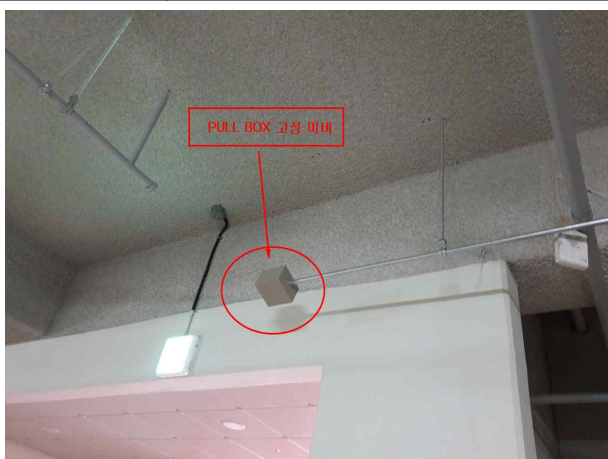
사진12 (102동 출입구 상부 PULL BOX 고정  
미비 )

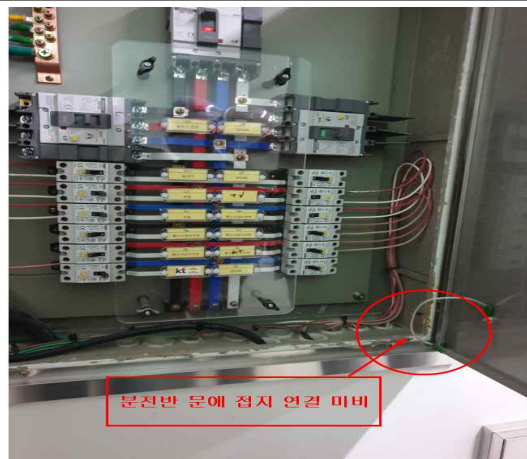
사진13 (MDF실 분전반 문 접지 연결 미비 )

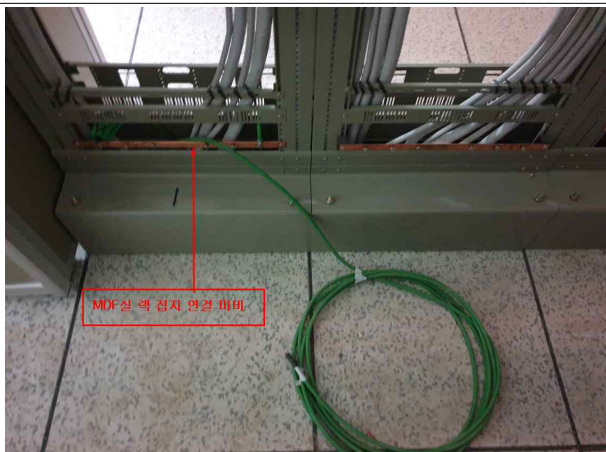
사진14 ( MDF RACK 접지 연결 미비 )

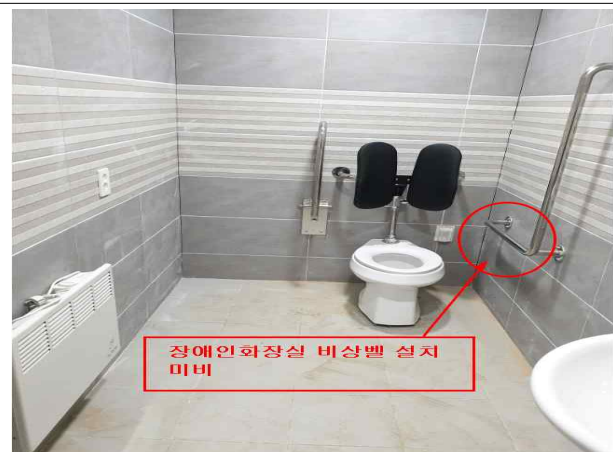
사진15 ( 장애인화장실 비상벨 설치 미비 )
