[남동구 보행자길 21지점 현황도]

■ 동구 보행환경개선 대상지점 검토

■ 중구 보행환경개선 대상지점 검토

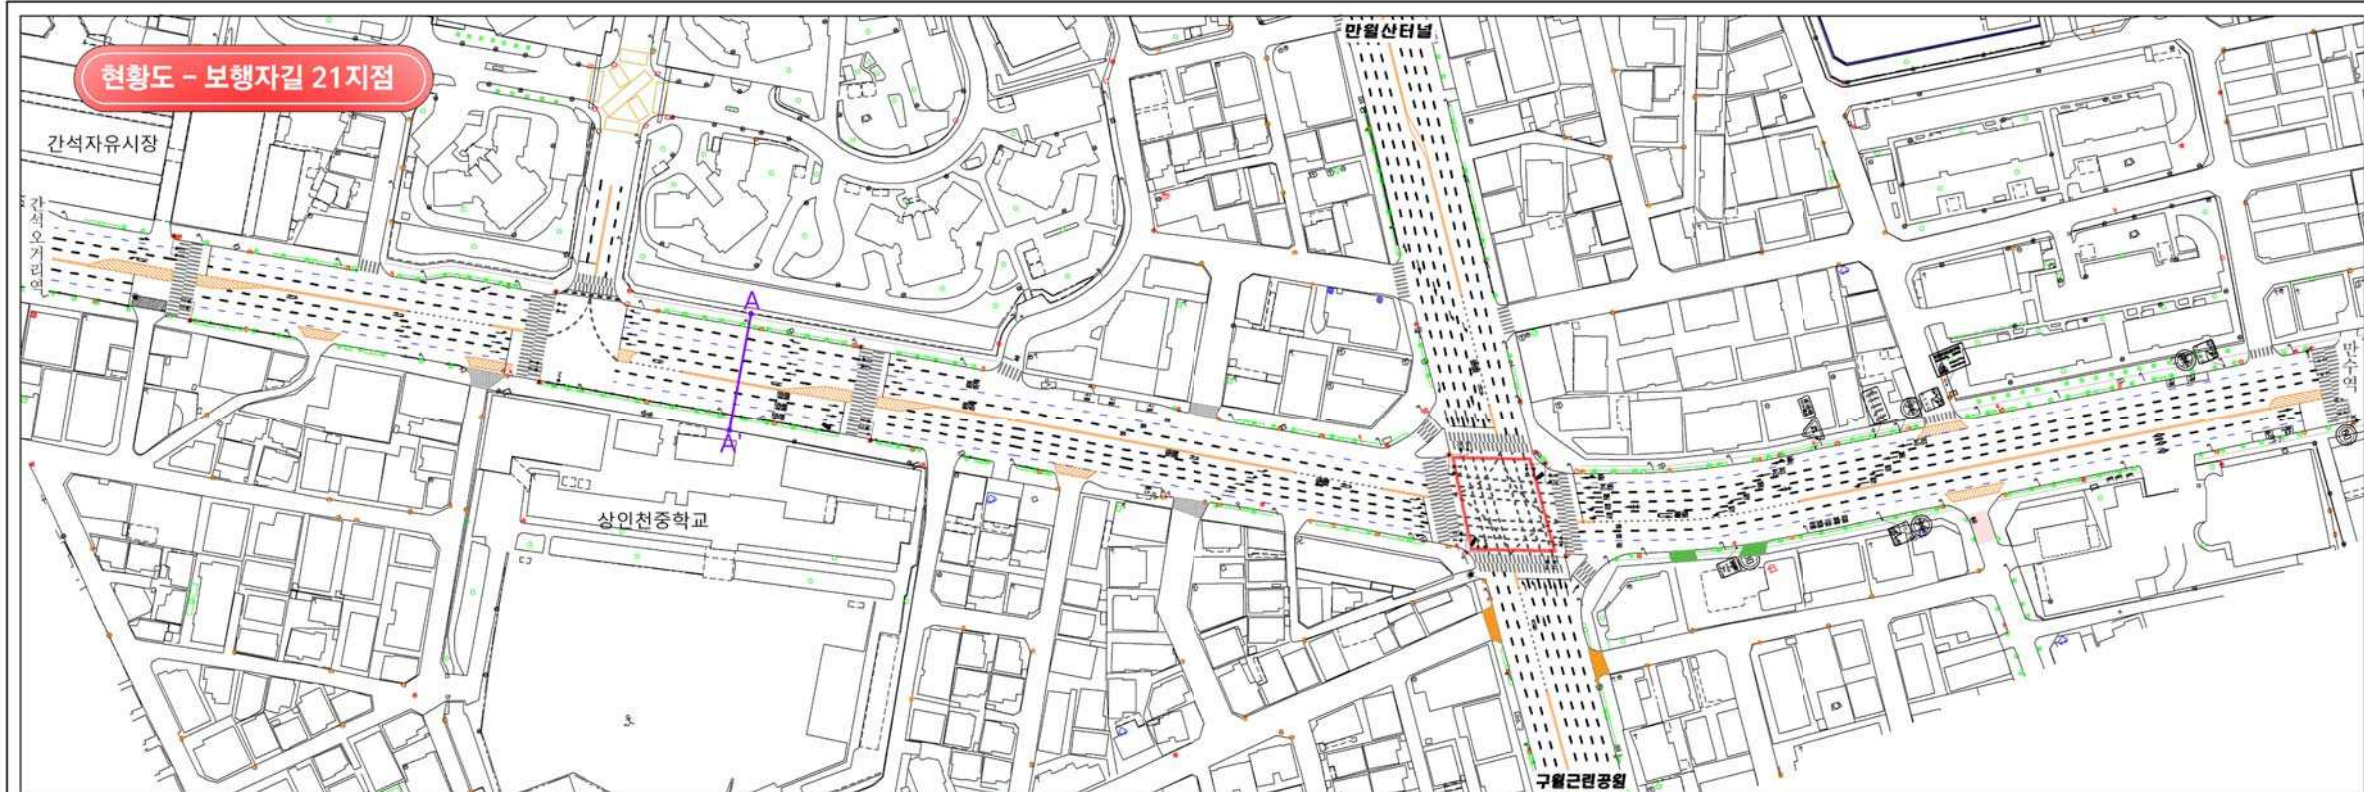
- 어린이보호구역 내 차량통행 속도 저감시설 필요
- 노후화된 노면표시 재도색 필요
- 보행 단절구간 횡단시설 설치 필요
- 훼손된 보도 정비 필요
- 고원식 교차로 재포장 필요
- 도로모퉁이 구간 보도 연장 필요
- 차량 진입 억제시설 설치 필요
- 횡단보도 진입부 교통약자를 위한 점자블록 설치 필요

- 도로내 공중선 지중화로 보행환경개선
- 차량신호기, 단속시설, 가로등 통합 운영
- 보행 단절구간 횡단시설 설치
- 차량 진출입부 턱낮춤 보도 설치
- 방범 및 불법주차차 단속 다기능카메라 설치
- 무단횡단 방지를 위한 도시형중앙분리대 설치
- 보도 내 불법주차 계속적 개도 및 단속

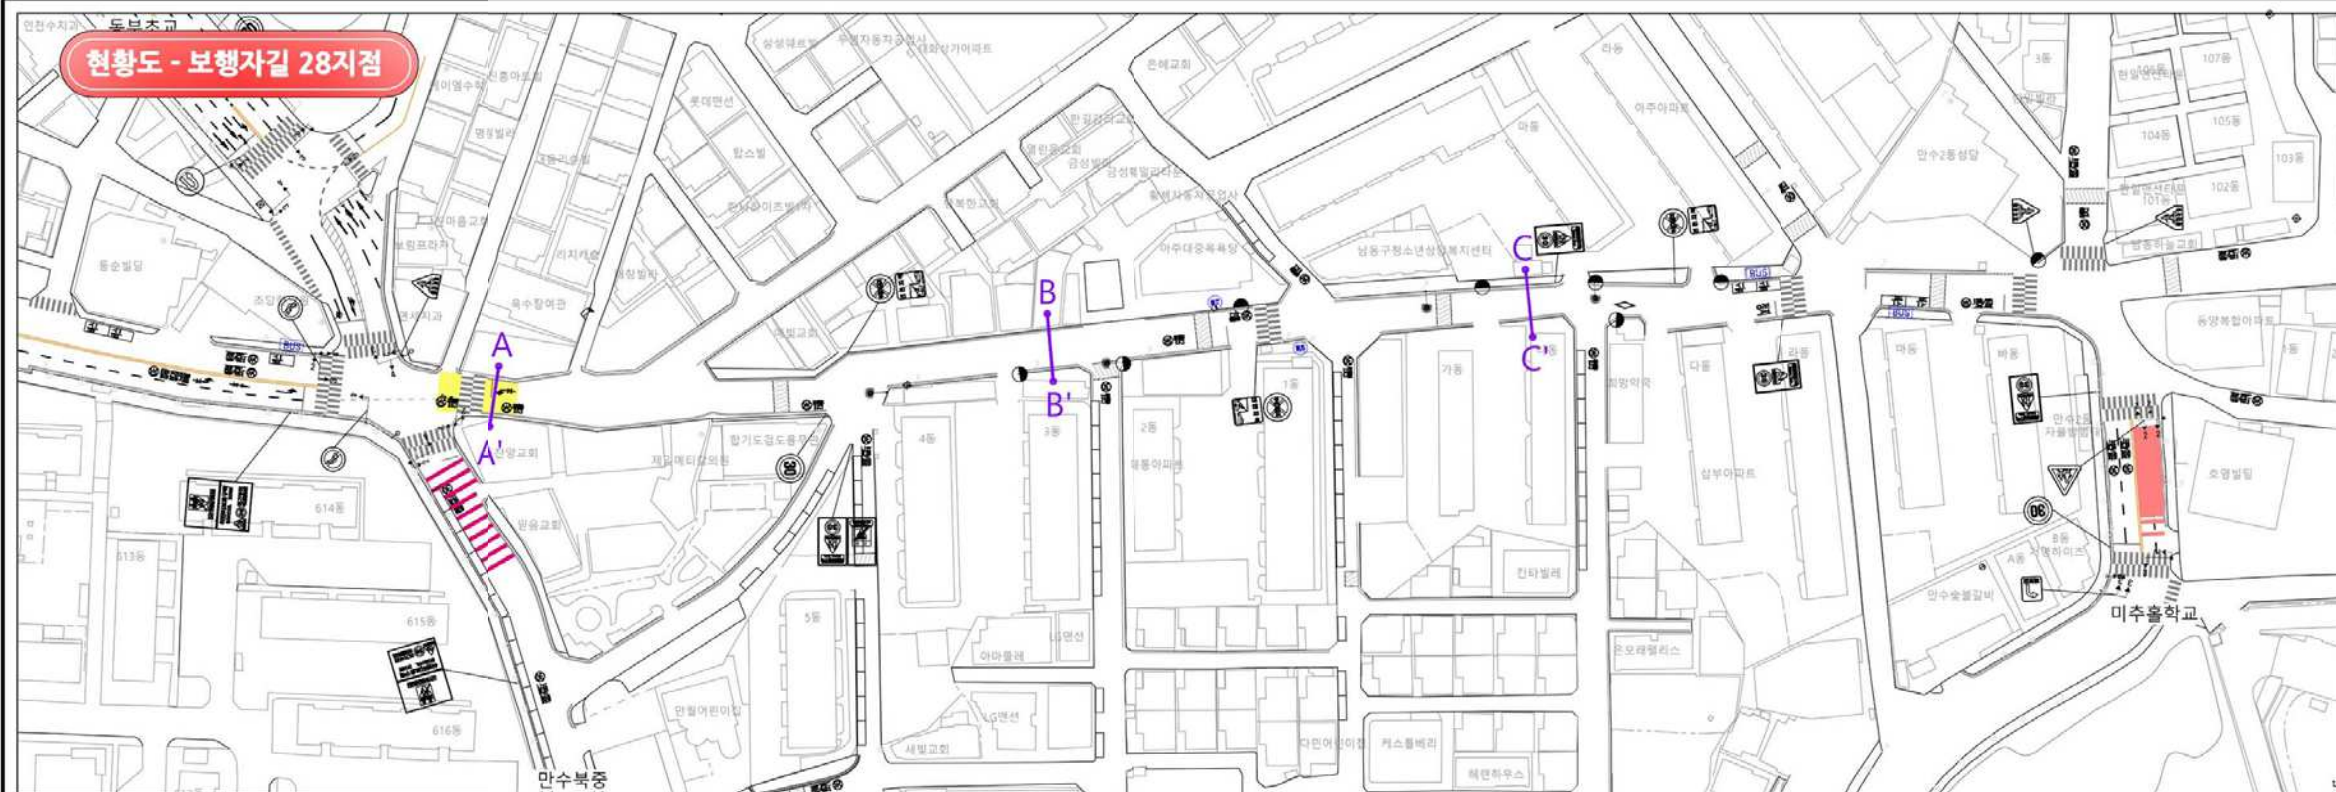
[남동구 보행자길 28지점 현황도]

- 만수로 일부구간 보도 미설치, 보차 미분리로 보도설치 민원 다수
- 만수로변 불법 주정차차량 과다
- 구간 내 보행동선 단절구간 다수
- 보행사고 다발 및 보행관련 주민민원 다수

- 차로폭 다이어트를 통한 북측 보도 신설(B=15m 확보)
- 차로폭 다이어트를 통한 남측 보행로 확보(B=15m 확보)
- 주차단속카메라, 고원식횡단보도, 반사경 설치
- 차량출입구 낮춤 보도 설치
- 고원식 교차로 재시공
- 보행 단절구간 횡단시설 설치
- 횡단보도 교통약자를 위한 점자블록 배정비

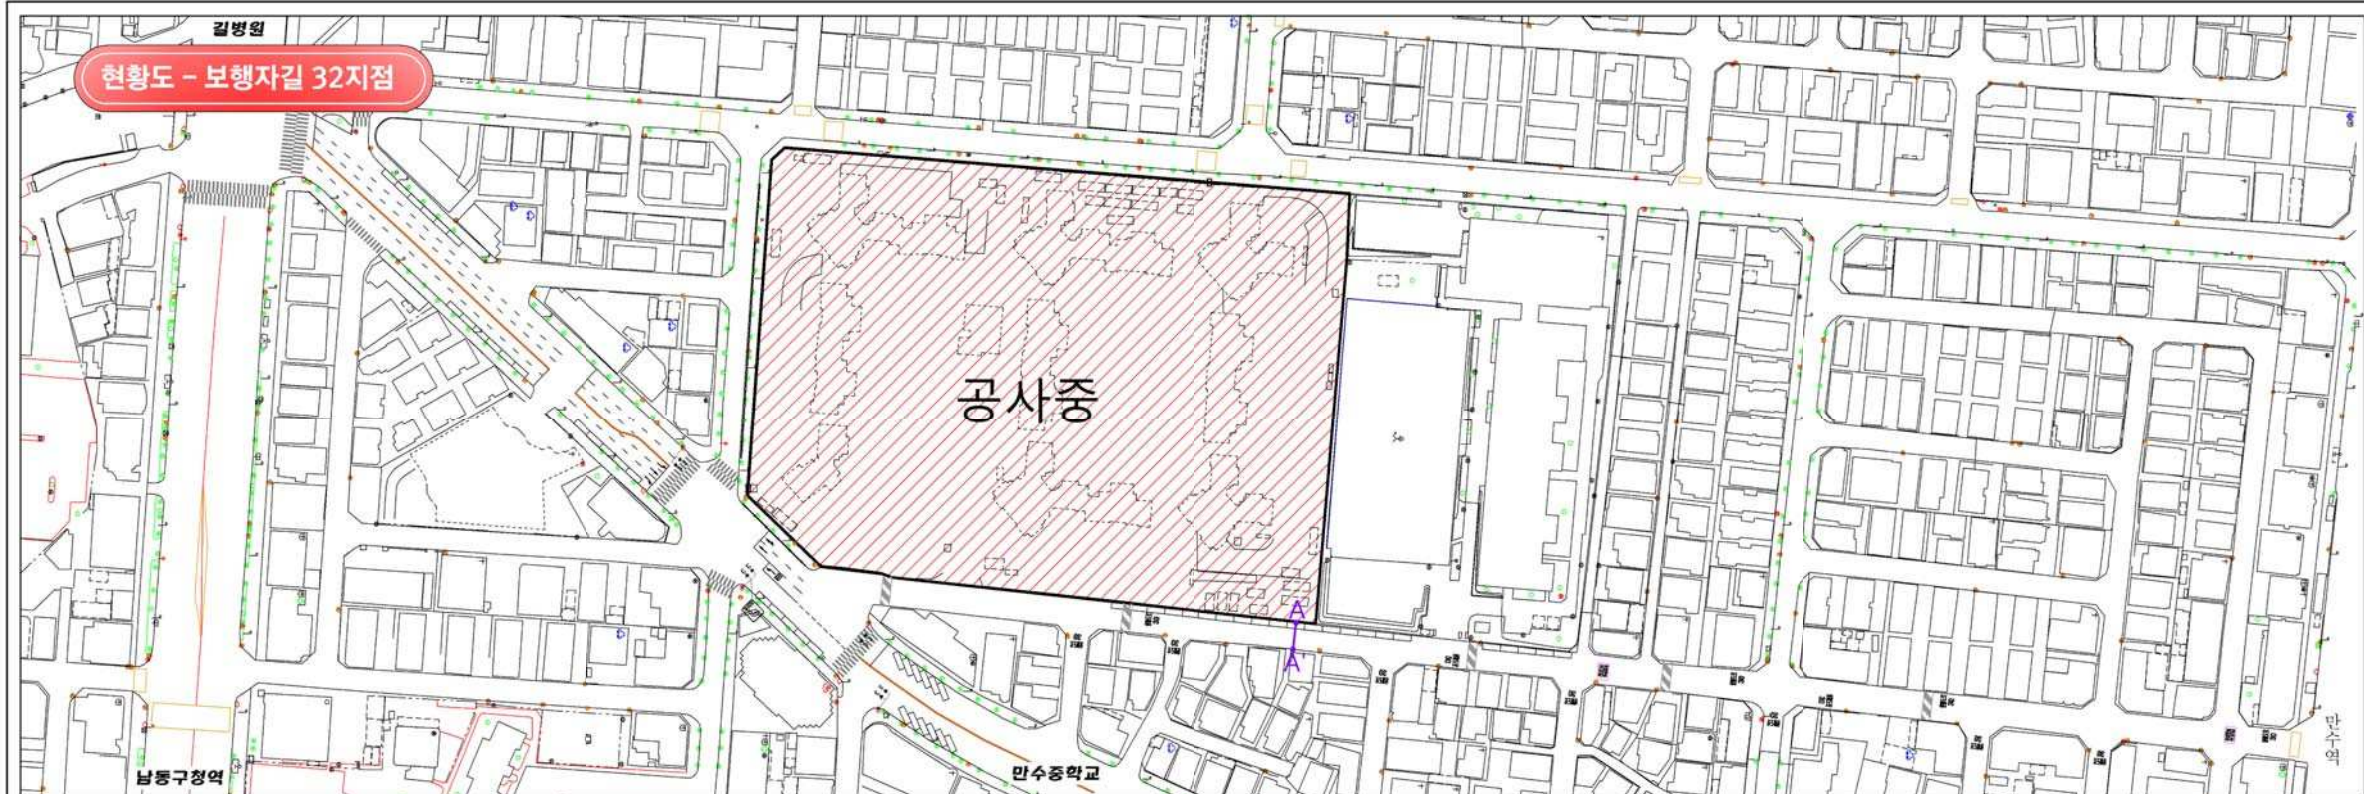
[남동구 보행자길 32지점 현황도]

- 도로내 지장물 제거로 보행공간 확보 필요
- 횡단길이 과다로 사고위험 내포
- 보행 단절구간 횡단시설 설치 필요
- 차량 진출입부 턱낮춤 보도 설치 필요
- 어린이보호구역 내 시인성 확보를 위한 교통안전시설 필요
- 불법주정차 단속 필요

- 도로내 공중선 지중화로 보행환경개선
- 횡단길이 축소로 보행자 편의 증대
- 보행 단절구간 횡단시설 설치
- 차량 진출입부 턱낮춤 보도 설치
- 어린이보호구역 내 시인성 확보를 위한 교통안전시설 설치
- 노상주차면 22면 제거 및 단차없는 보행로 조성

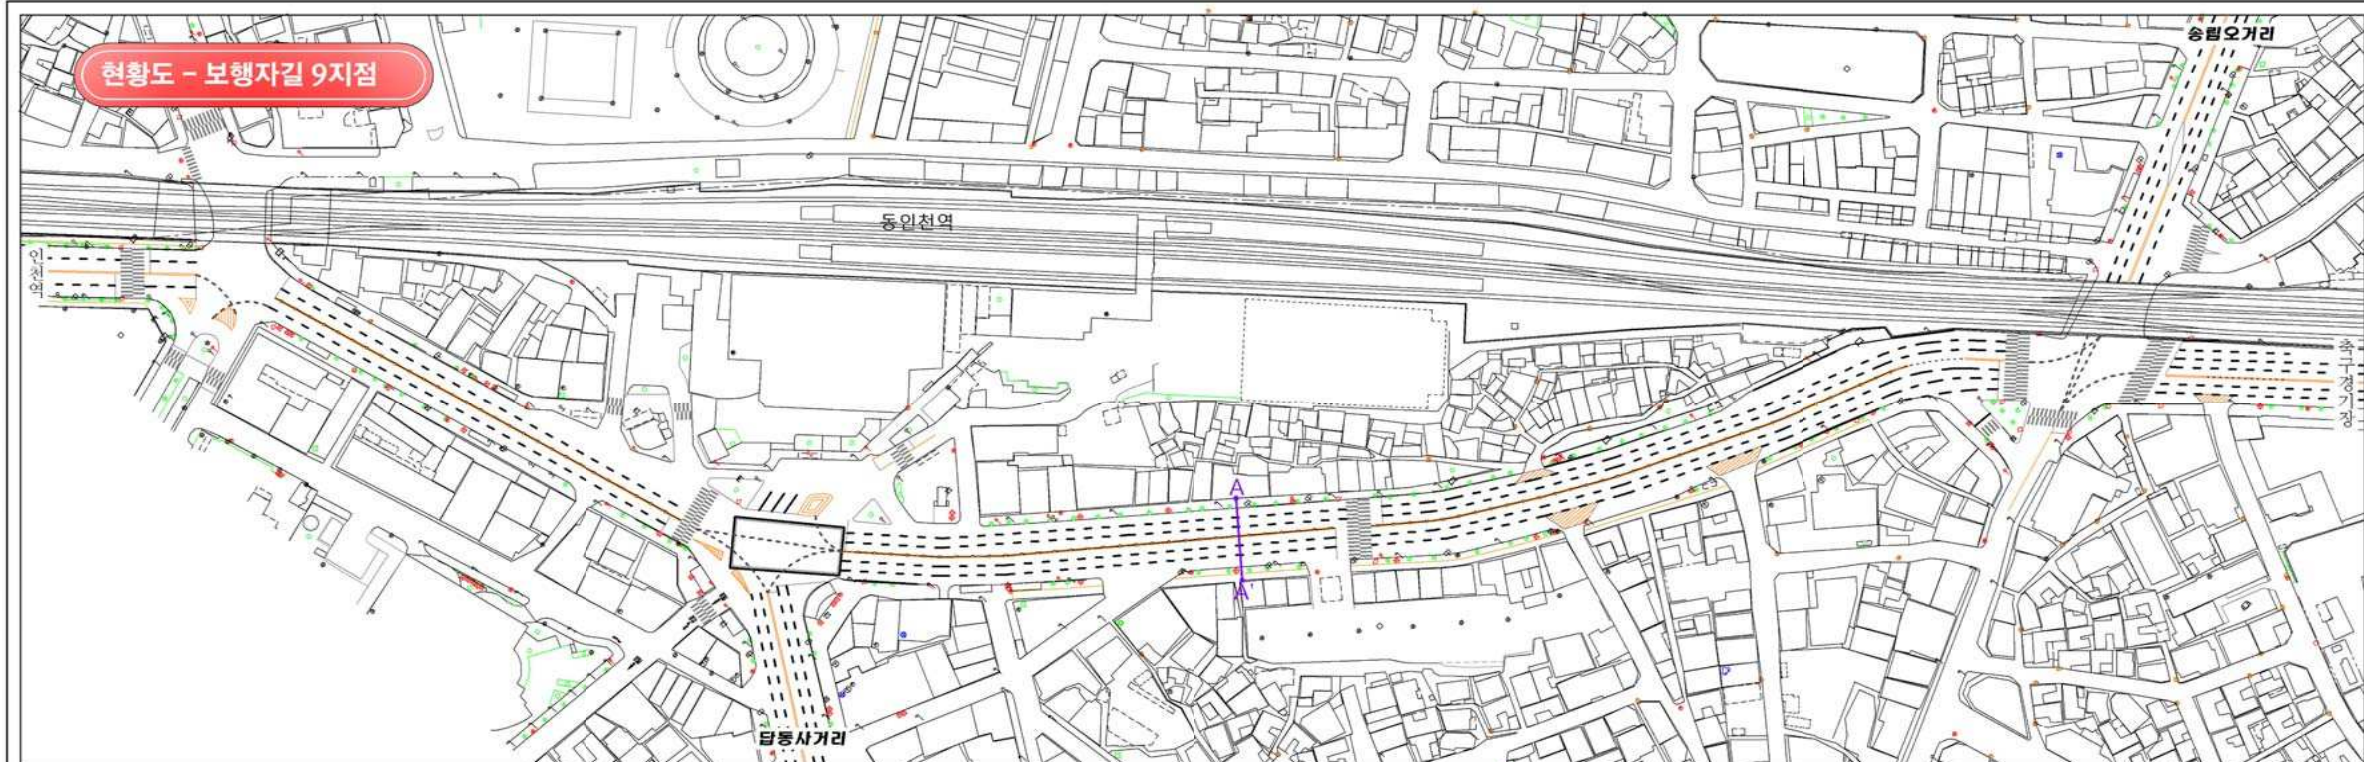
[중구 보행자길 9지점 현황도]

- 보행 단절구간 횡단시설 설치 필요
- 노상적치물 보행방해 노점상 단속 필요
- 도로모퉁이 구간 보도 연장 필요
- 보행유요폭원 협소지점 버스정류장 쉼터 개선 필요
- 버스정류장 보도 확장 필요
- 건물 진출입구 전면 턱낮춤 보도 재정비 필요
- 보행방해 지장물 이설 필요
- 버스정류장 버스정보안내시스템 설치 필요
- 보행량이 많은 구간 통행억제 및 보행우선권 부여 필요

- 도로내 공중선 지중화로 보행환경개선 및 보행 단절구간 횡단시설 설치
- 노상적치물 보행방해 노점상 개도 및 단속
- 보행우선구역 지정(보행량이 많은 구간 통행억제 및 보행우선권 부여)
- 보행유요폭원 협소지점 버스정류장 쉼터 이동 설치
- 버스정류장 보도 확장
- 차량 진출입구 턱낮춤 보도 재정비 및 설치
- 보행방해 지장물 이설 필요
- 버스정류장 버스정보안내시스템 설치
