[중구 보행자길 10지점 현황도]

■ 중구·미추홀구 보행환경개선 대상지점 검토

■ 미추홀구 보행환경개선 대상지점 검토

■ 부평구 보행환경개선 대상지점 검토

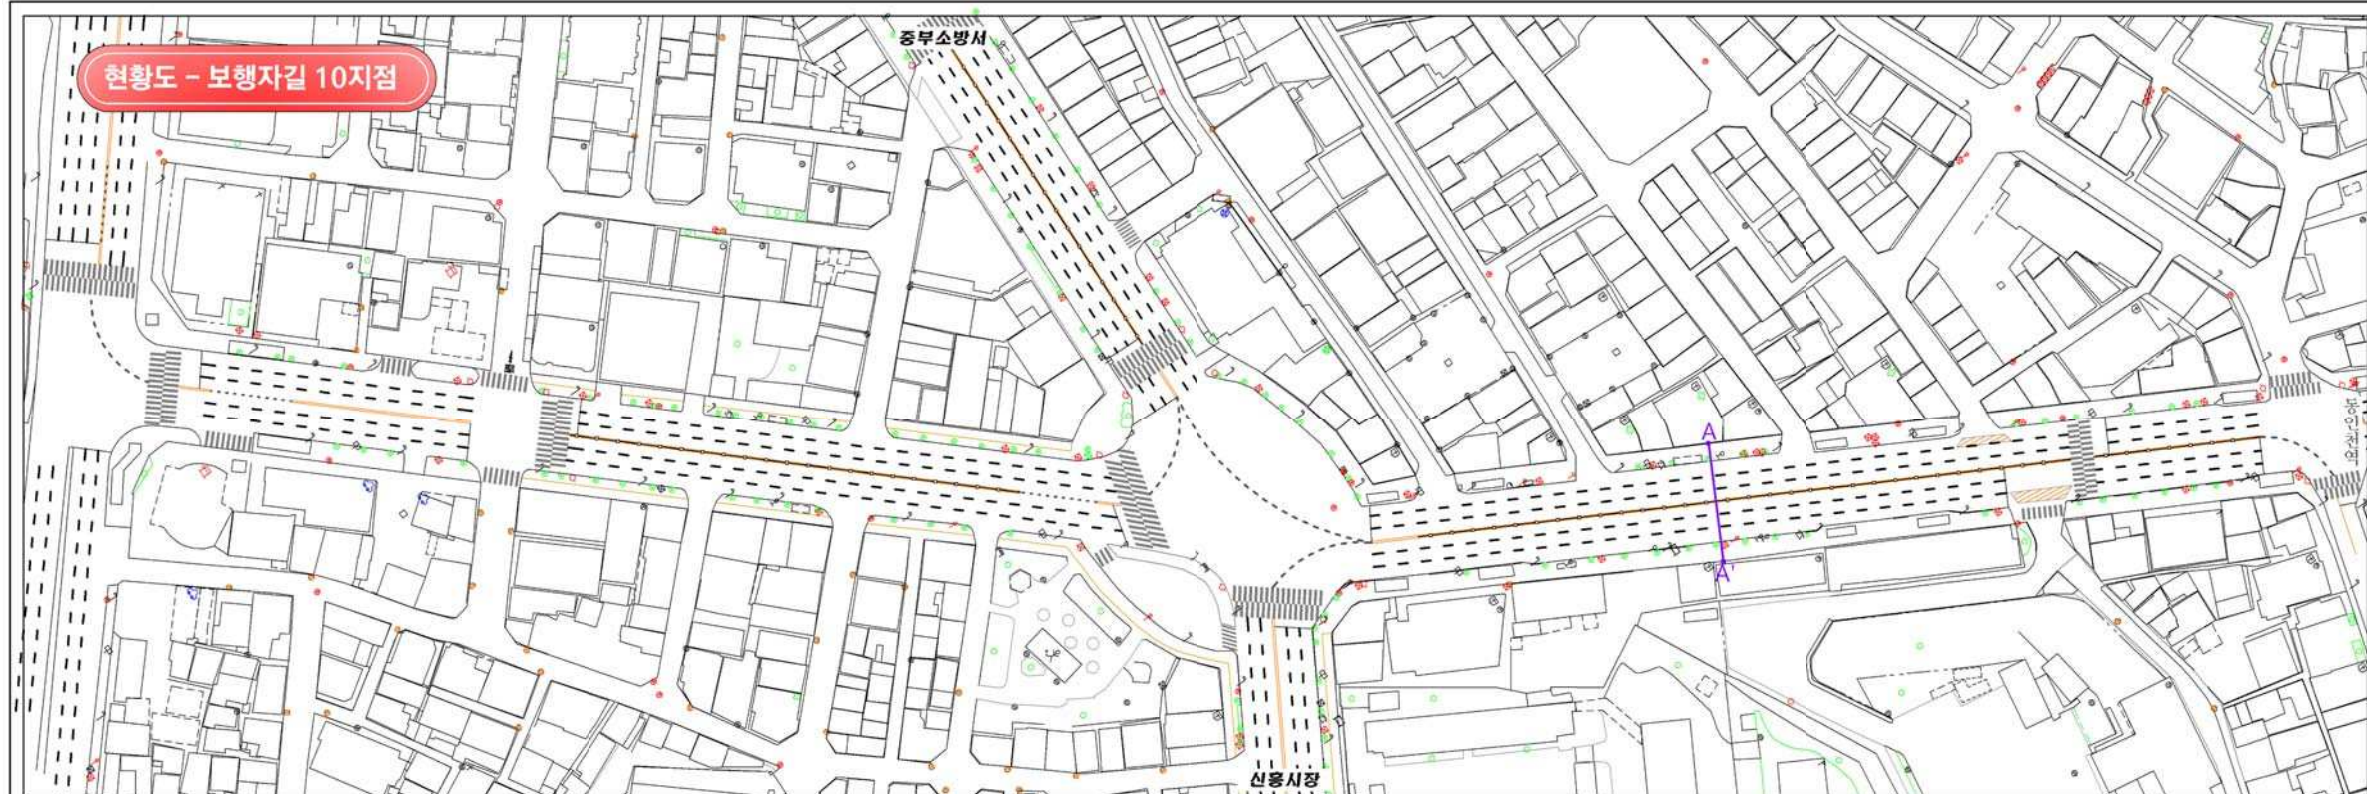
- 보행 단절구간 횡단시설 설치 필요
- 보행안전 확보를 위한 차량속도저감 필요
- 건물 진출입구 전면 턱낮춤 보도 재정비 필요
- 도로모퉁이 구간 보도 연장 필요
- 보행방해 지장물 이설 필요

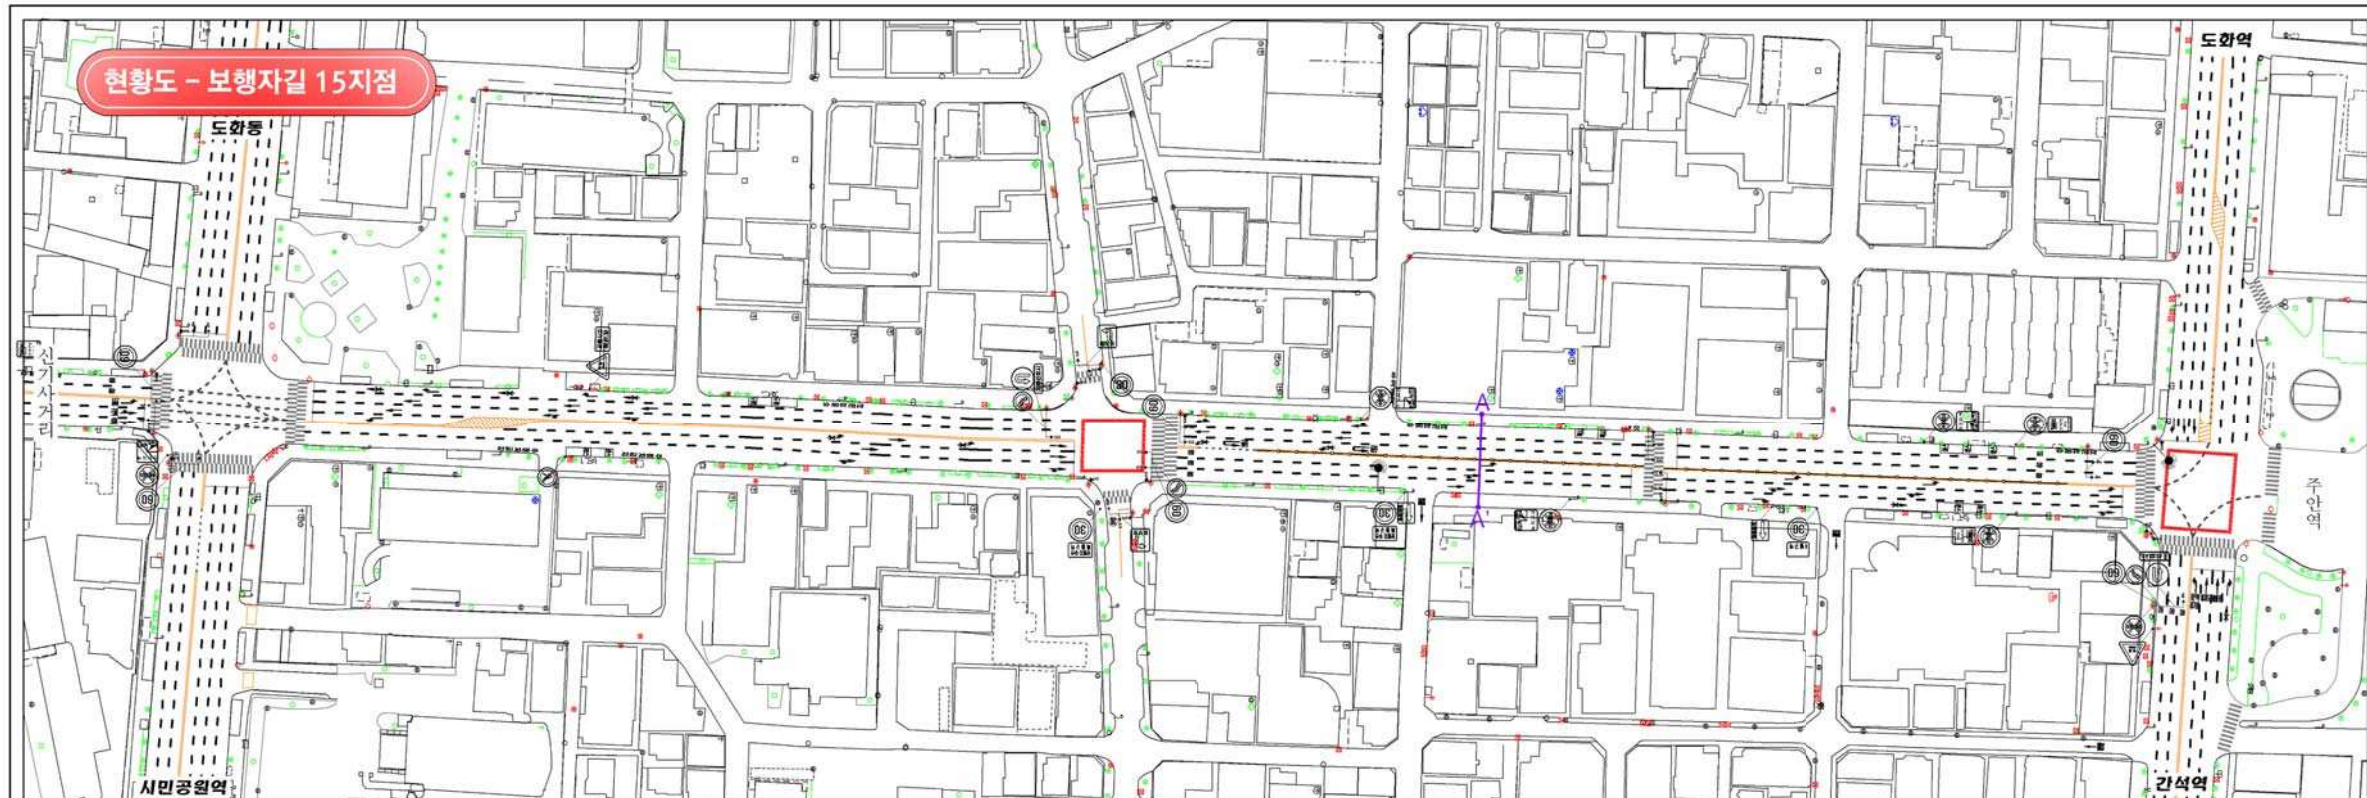
[미추홀구 보행자길 15지점 현황도]

- 보행 단절구간 횡단시설 설치 필요
- 보행안전 확보를 위한 차량속도저감 필요
- 건물 진출입구 전면 턱낮춤 보도 재정비 필요
- 무단횡단 방지를 위한 교통안전시설 보완설치 필요
- 보행량이 많은 구간 통행억제 및 보행우선권 부여 필요

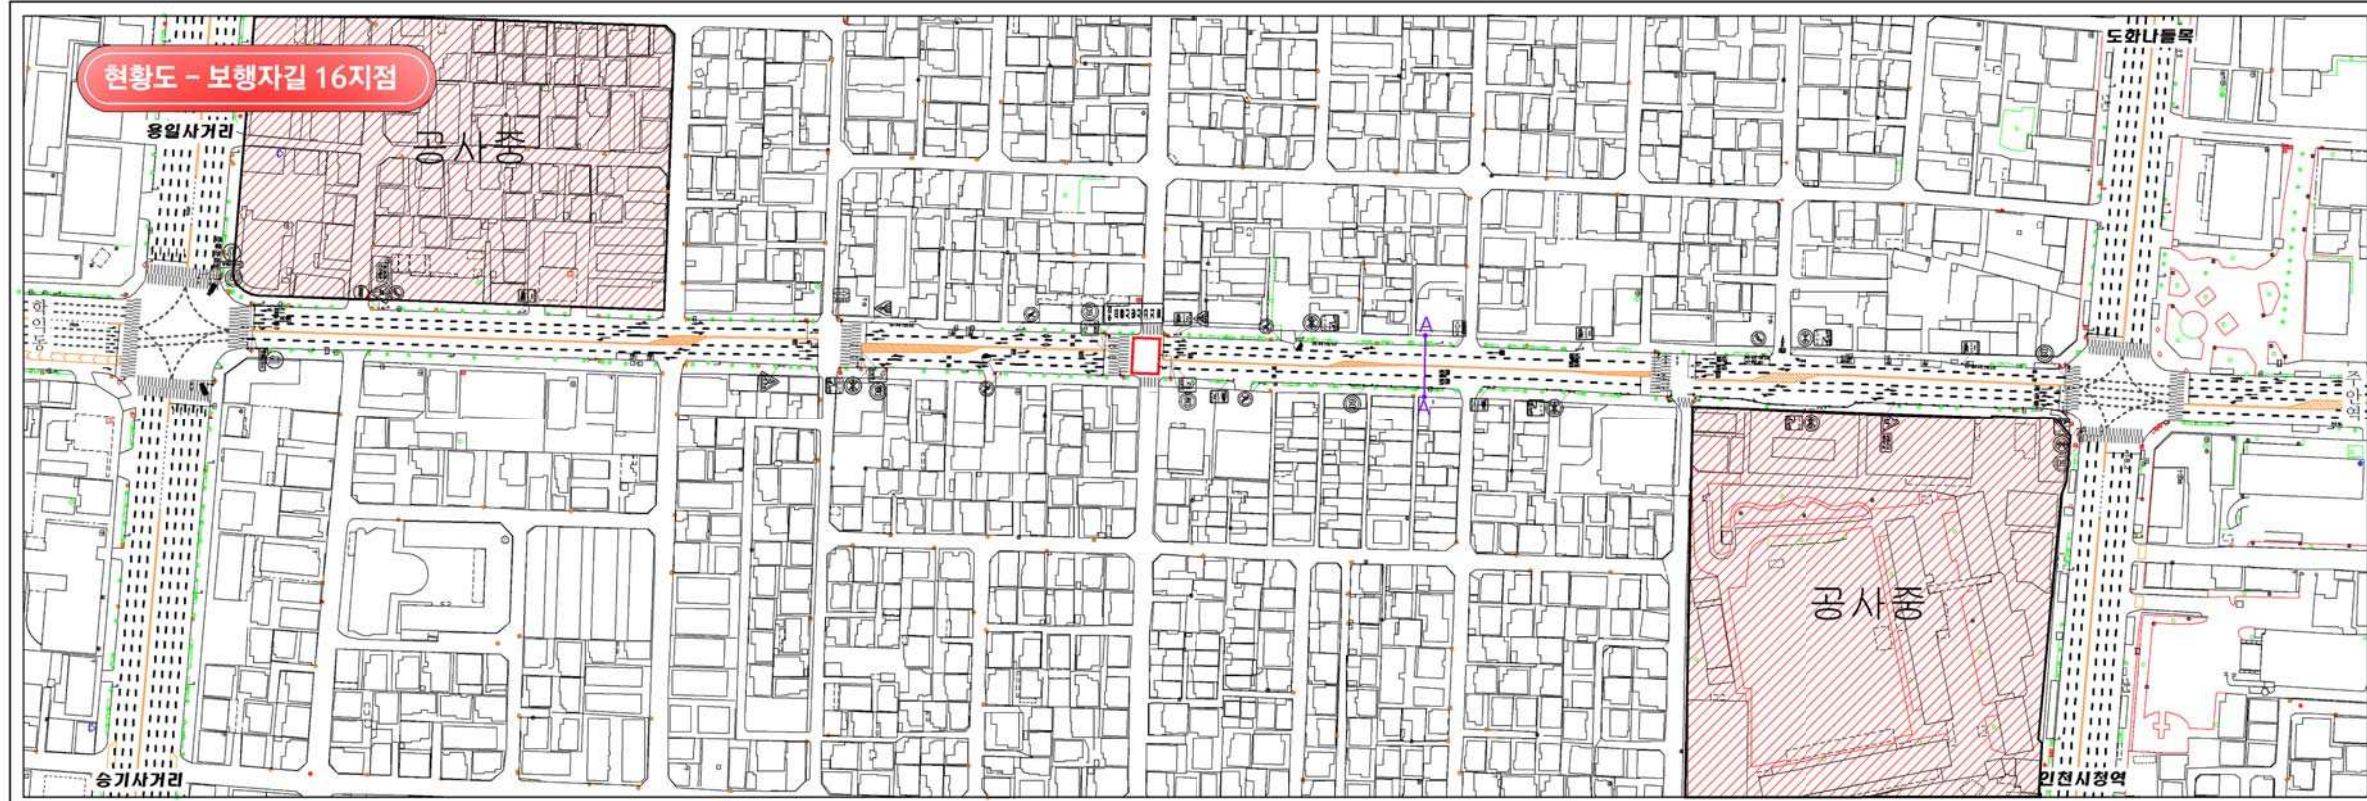
[미추홀구 보행자길 16지점 현황도]

- 도로내 지장물 제거로 보행공간 확보 필요
- 보행 단절구간 횡단시설 설치 필요
- 차량 진출입부 턱낮춤 보도 설치 필요
- 훼손된 보도 정비 필요
- 대중교통 안내시설 필요
- 이면도로 속도저감시설 필요

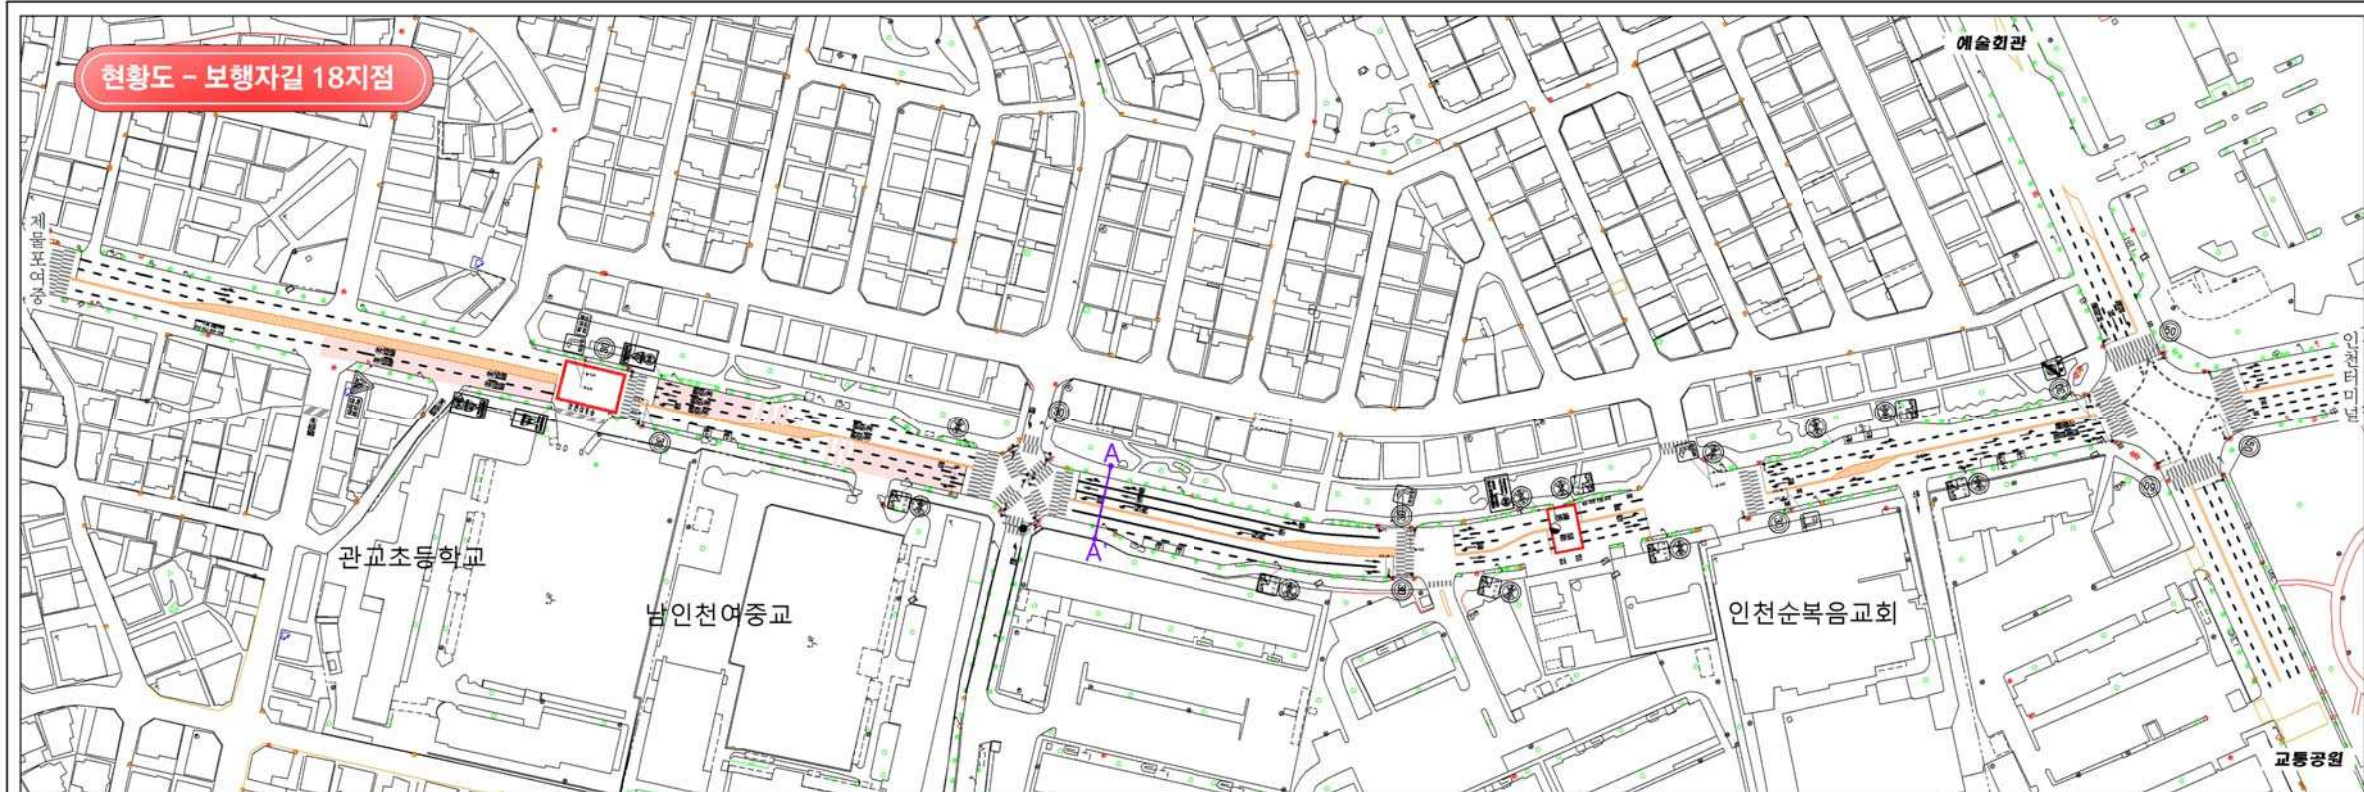
[미추홀구 보행자길 18지점 현황도]

- 도로내 지장물 제거로 보행공간 확보 필요
- 어린이보호구역 내 차량통행 속도 저감시설 필요
- 보행 단절구간 횡단시설 설치 필요
- 차량 진출입부 턱낮춤 보도 설치 필요
- 불법주정차 단속카메라 설치 필요
- 대중교통 시설 개선 필요
- 이면도로 속도저감시설 필요
- 보행자 무단횡단 방지시설 필요

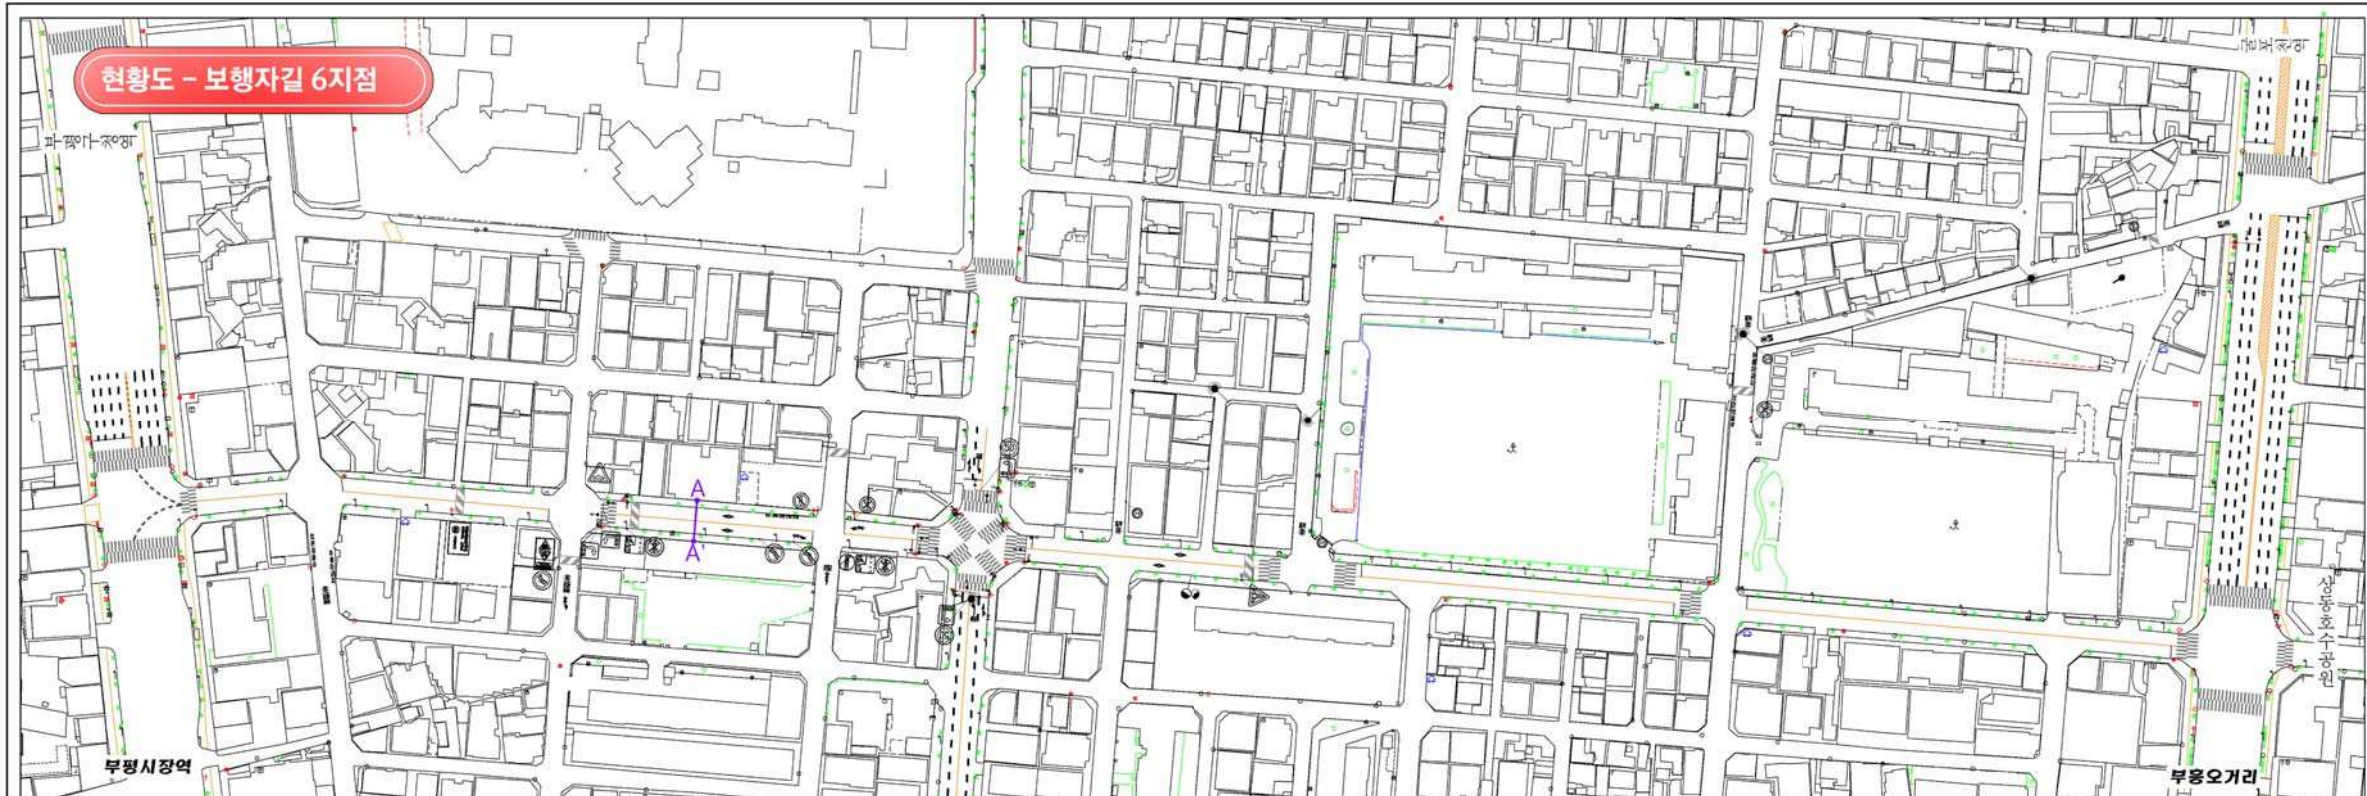
[부평구 보행자길 6지점 현황도]

- 어린이보호구역 내 차량통행 속도 저감시설 필요
- 보행 장애물 제거 및 보행 단절구간 횡단시설 설치 필요
- 도로모퉁이 구간 보도 연장 필요
- 보행안전 확보를 위한 차량속도저감 필요
- 건물 진출입구 전면 턱남춤 보도 정비비 필요
