■ 서구 보행환경개선 대상지점 검토

연수구 보행환경개선 대상지점 검토

■ 용진군 보행환경개선 대상지점 검토

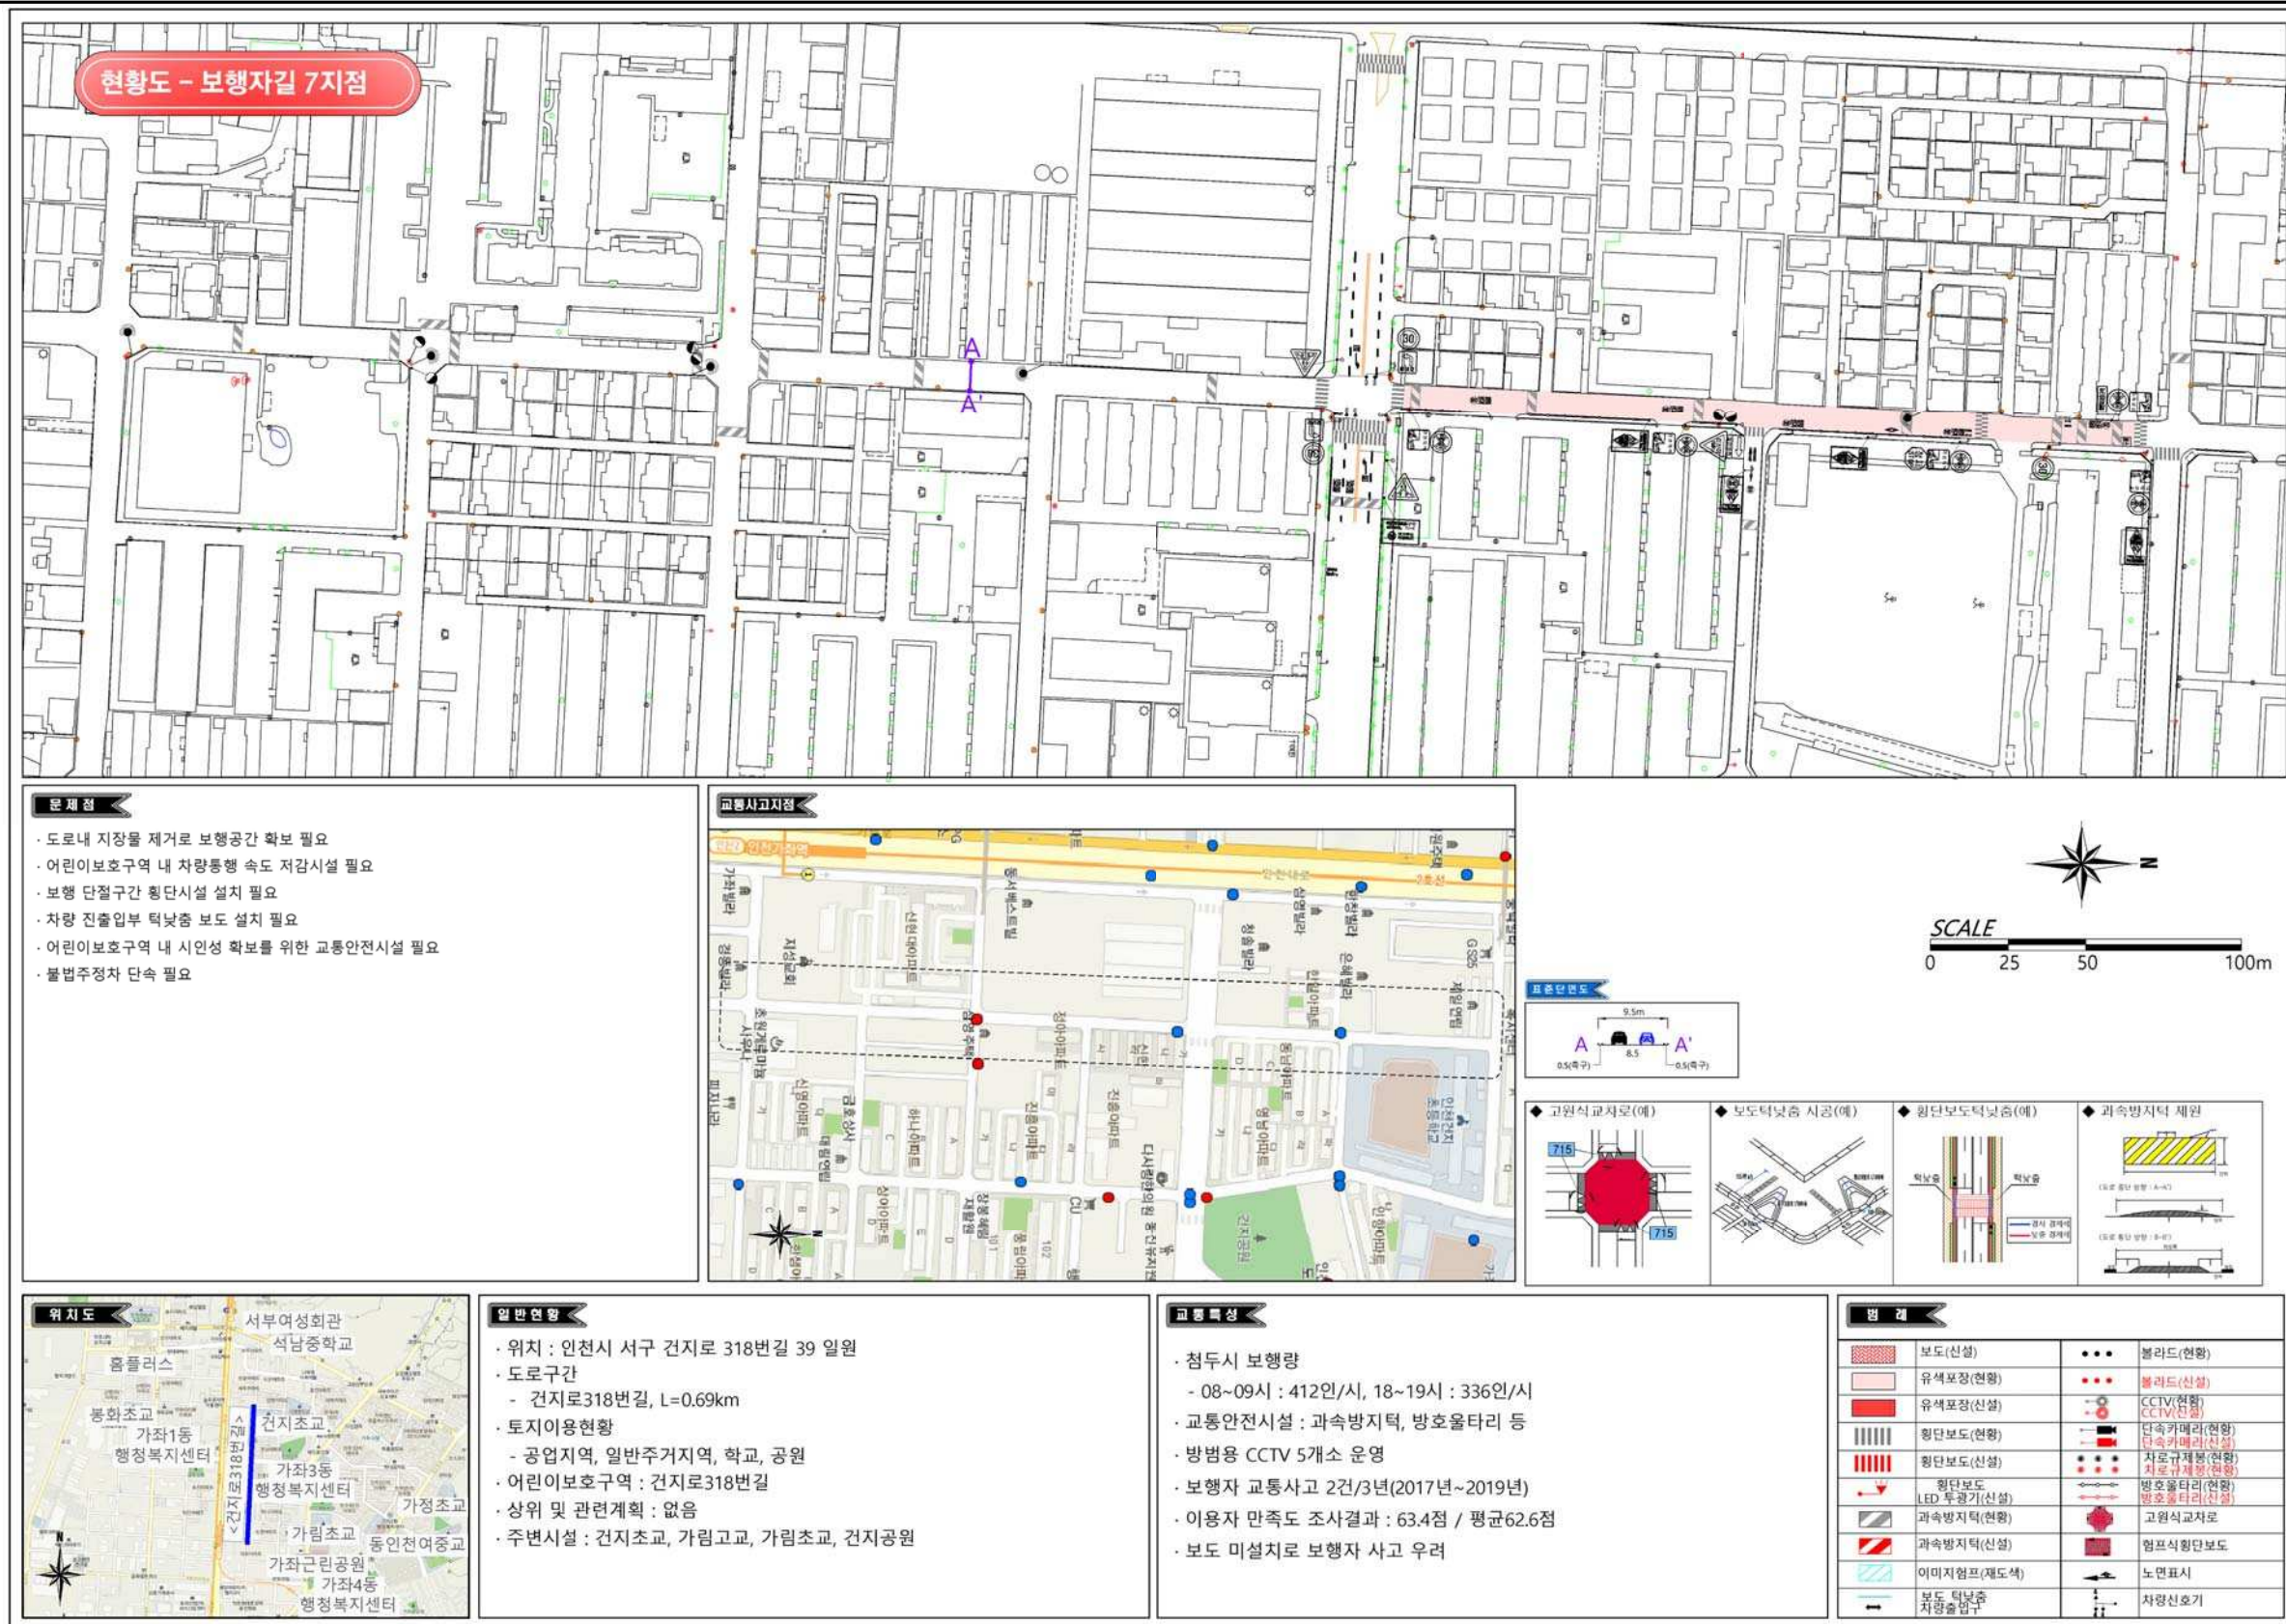
[서구 보행자길 7지점 현황도]

- 침두시 보행량
 - 08~09시 : 412인/시, 18~19시 : 336인/시
- 교통안전시설 : 과속방지턱, 방호울타리 등
- 방범용 CCTV 5개소 운영
- 보행자 교통사고 2건/3년(2017년~2019년)
- 이용자 만족도 조사결과 : 63.4점 / 평균62.6점
- 보도 미설치로 보행자 사고 우려

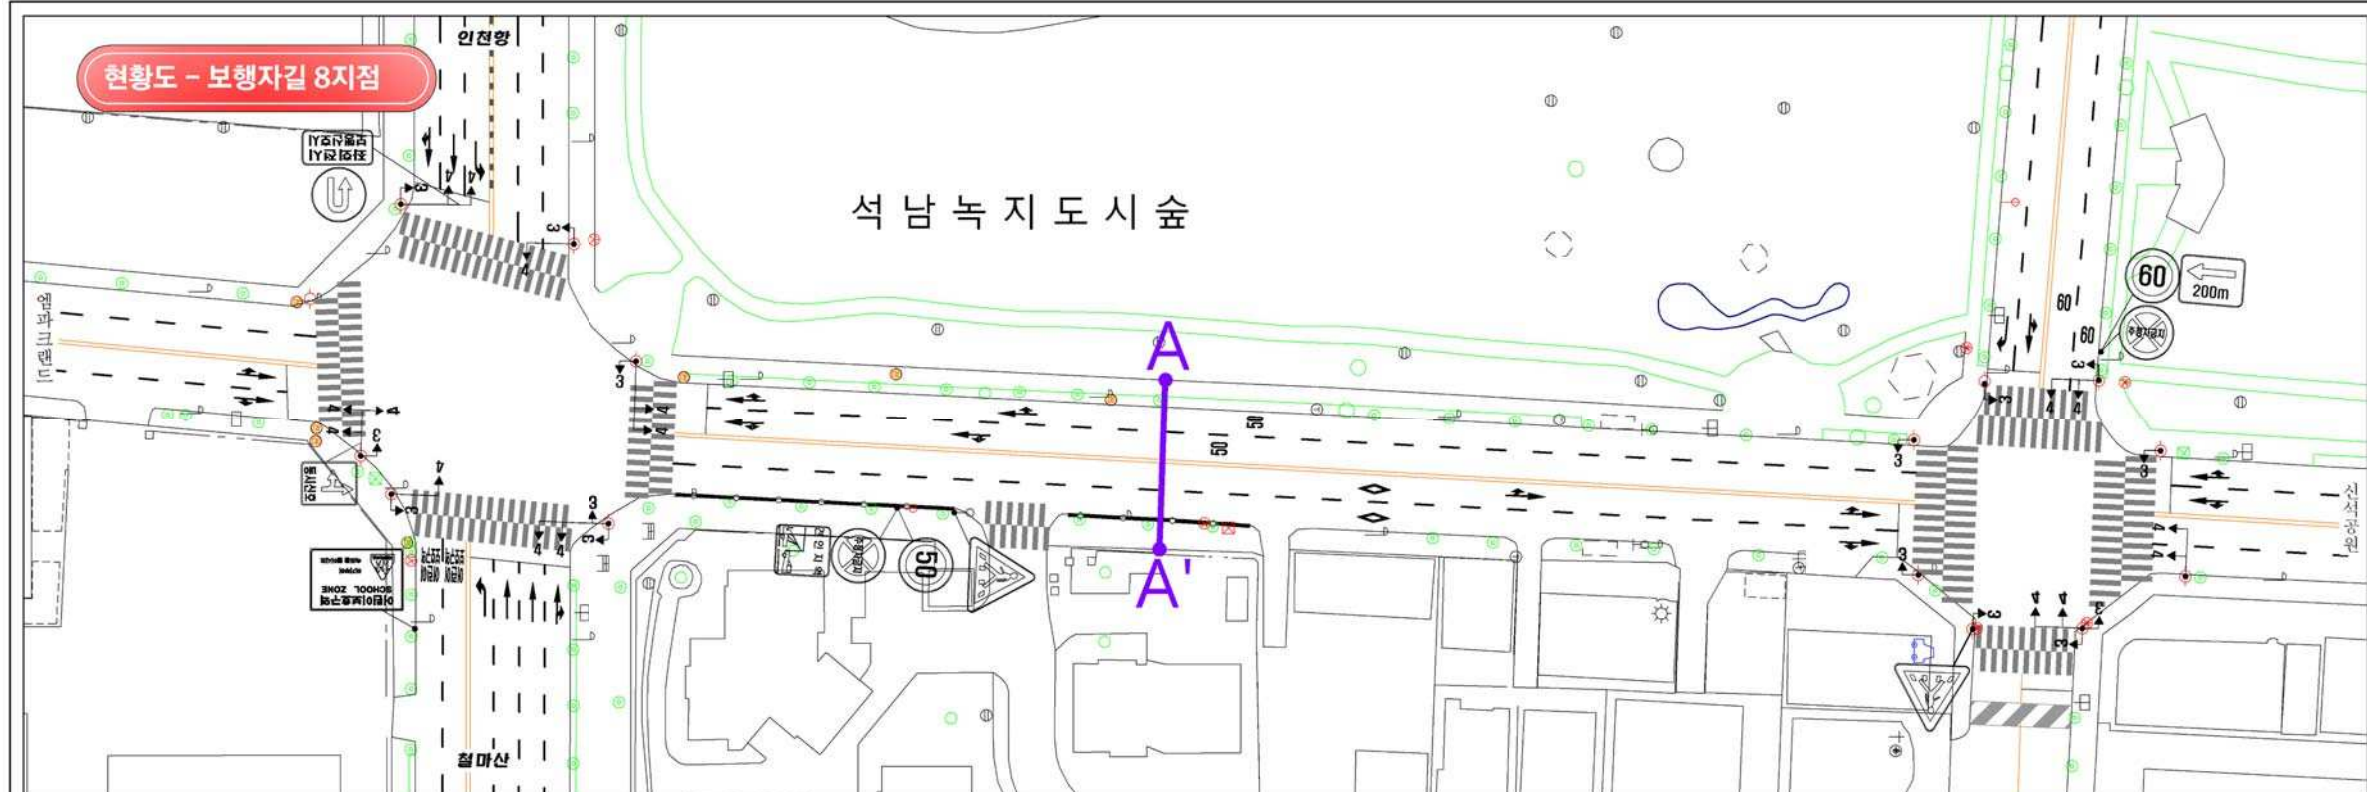
[서구 보행자길 8지점 현황도]

- 석남 도시숲 이용 편의 도모 필요
- 노후화된 노면표시 재도색 필요
- 보행 단절구간 횡단시설 설치 필요
- 차량 속도 저감 시설 필요

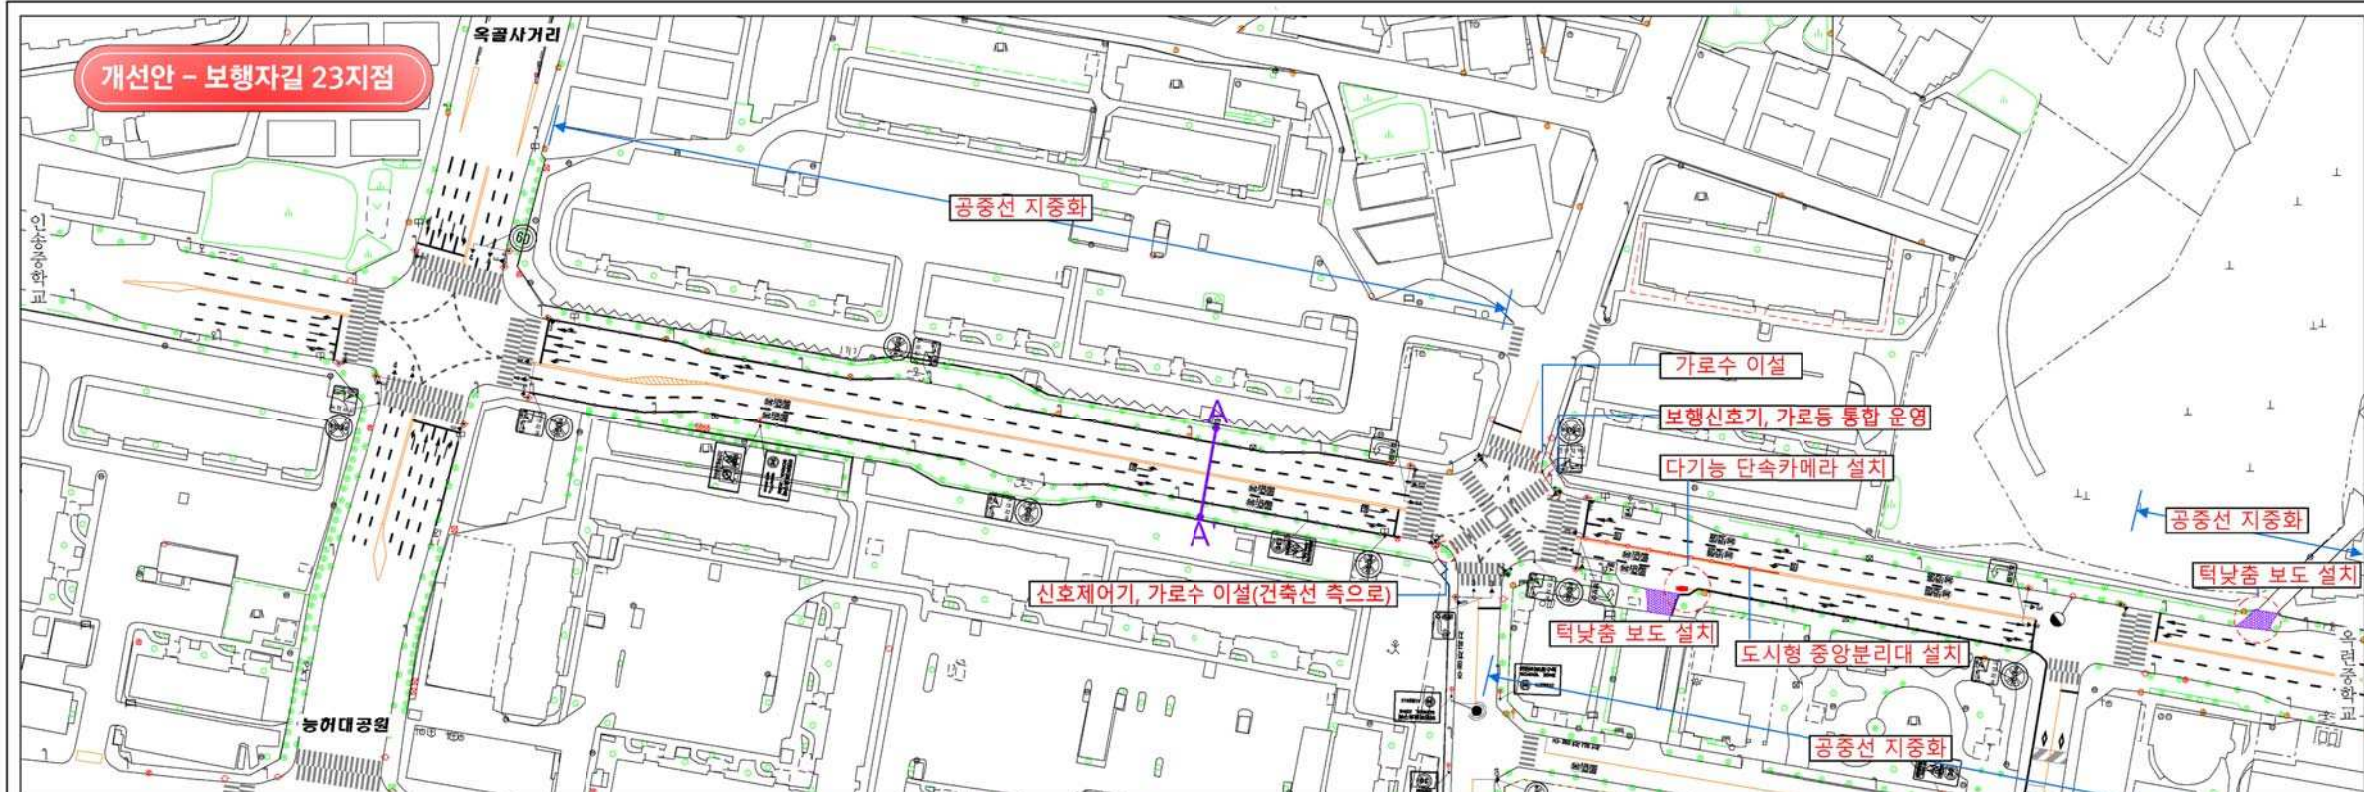
[연수구 보행자길 23지점 개선안]

- 도로내 지장물 제거로 보행공간 확보 필요
- 보행 단절구간 횡단시설 설치 필요
- 차량 진출입부 턱낮춤 보도 설치 필요
- 버스베이 불법주정차 단속 필요
- 대각선 횡단보도 지장물 제거 및 이설 필요

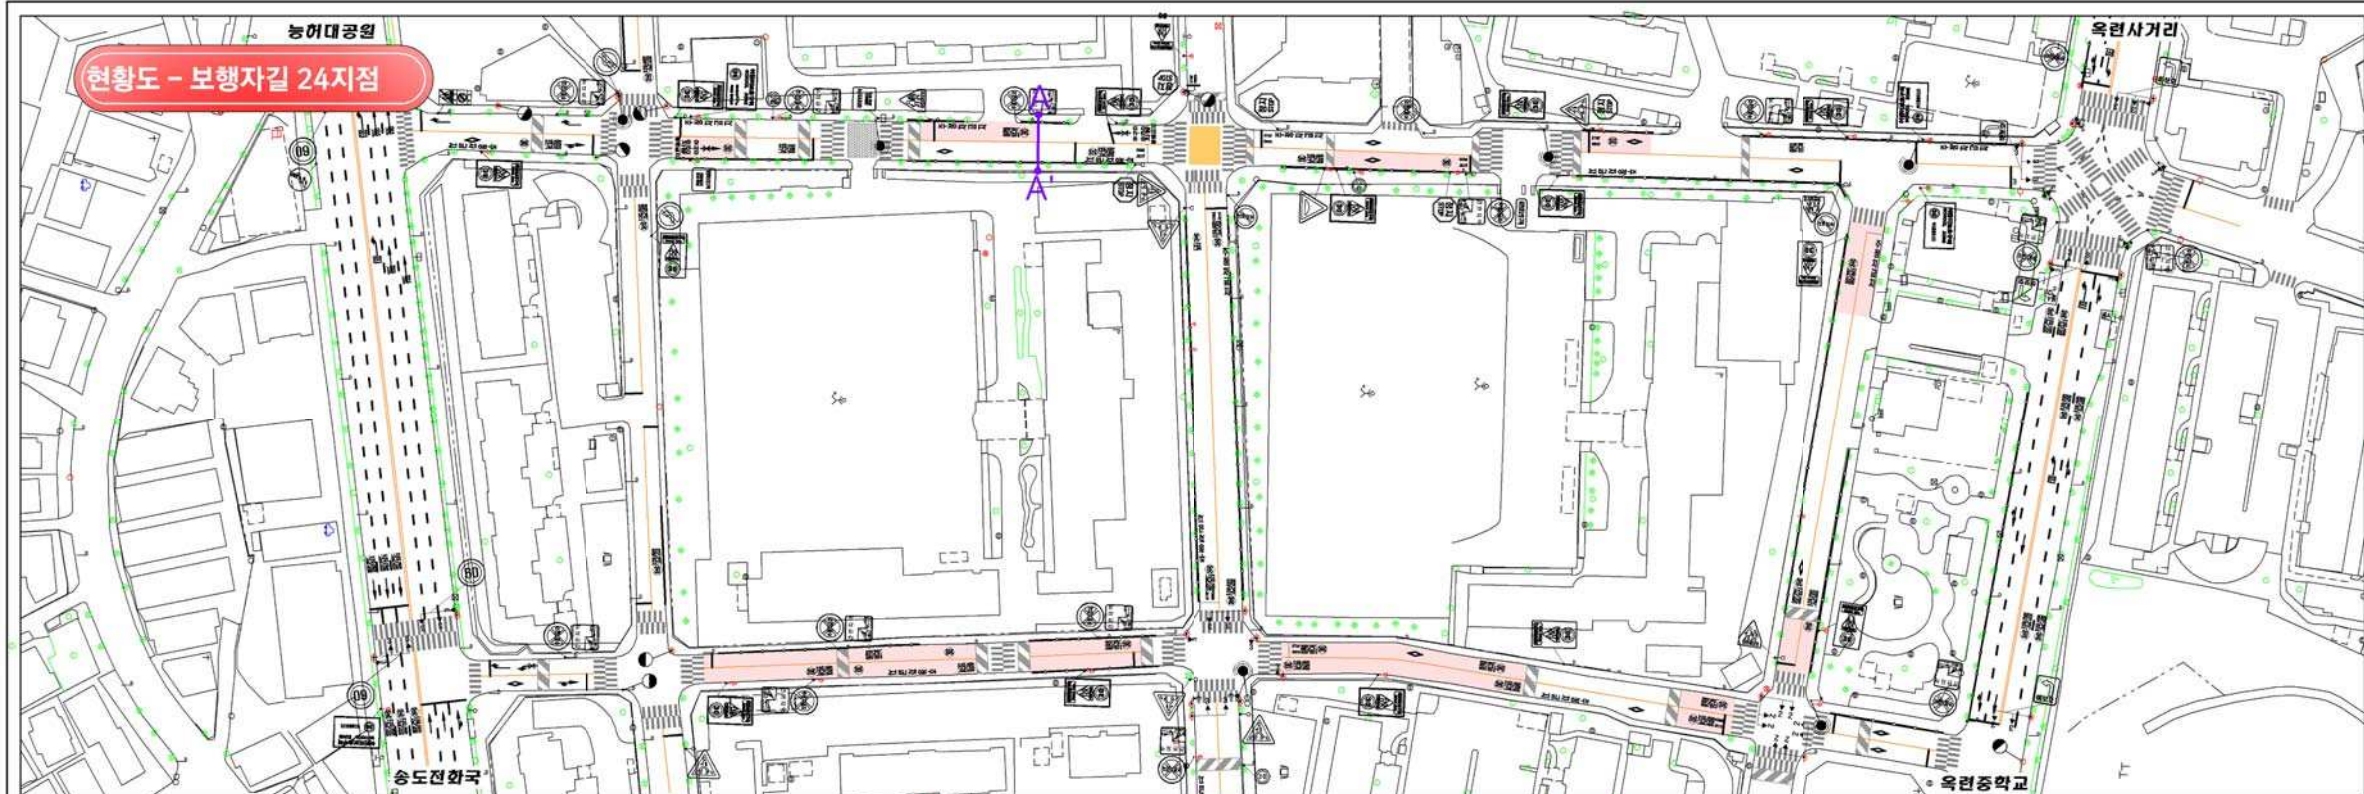
[연수구 보행자길 24지점 현황도]

- 도로내 지장물 제거로 보행공간 확보 필요
- 횡단길이 과다로 사고위험 내포
- 보행 단절구간 횡단시설 설치 필요
- 차량 진출입부 턱낮춤 보도 설치 필요
- 어린이보호구역 내 시인성 확보를 위한 교통안전시설 필요

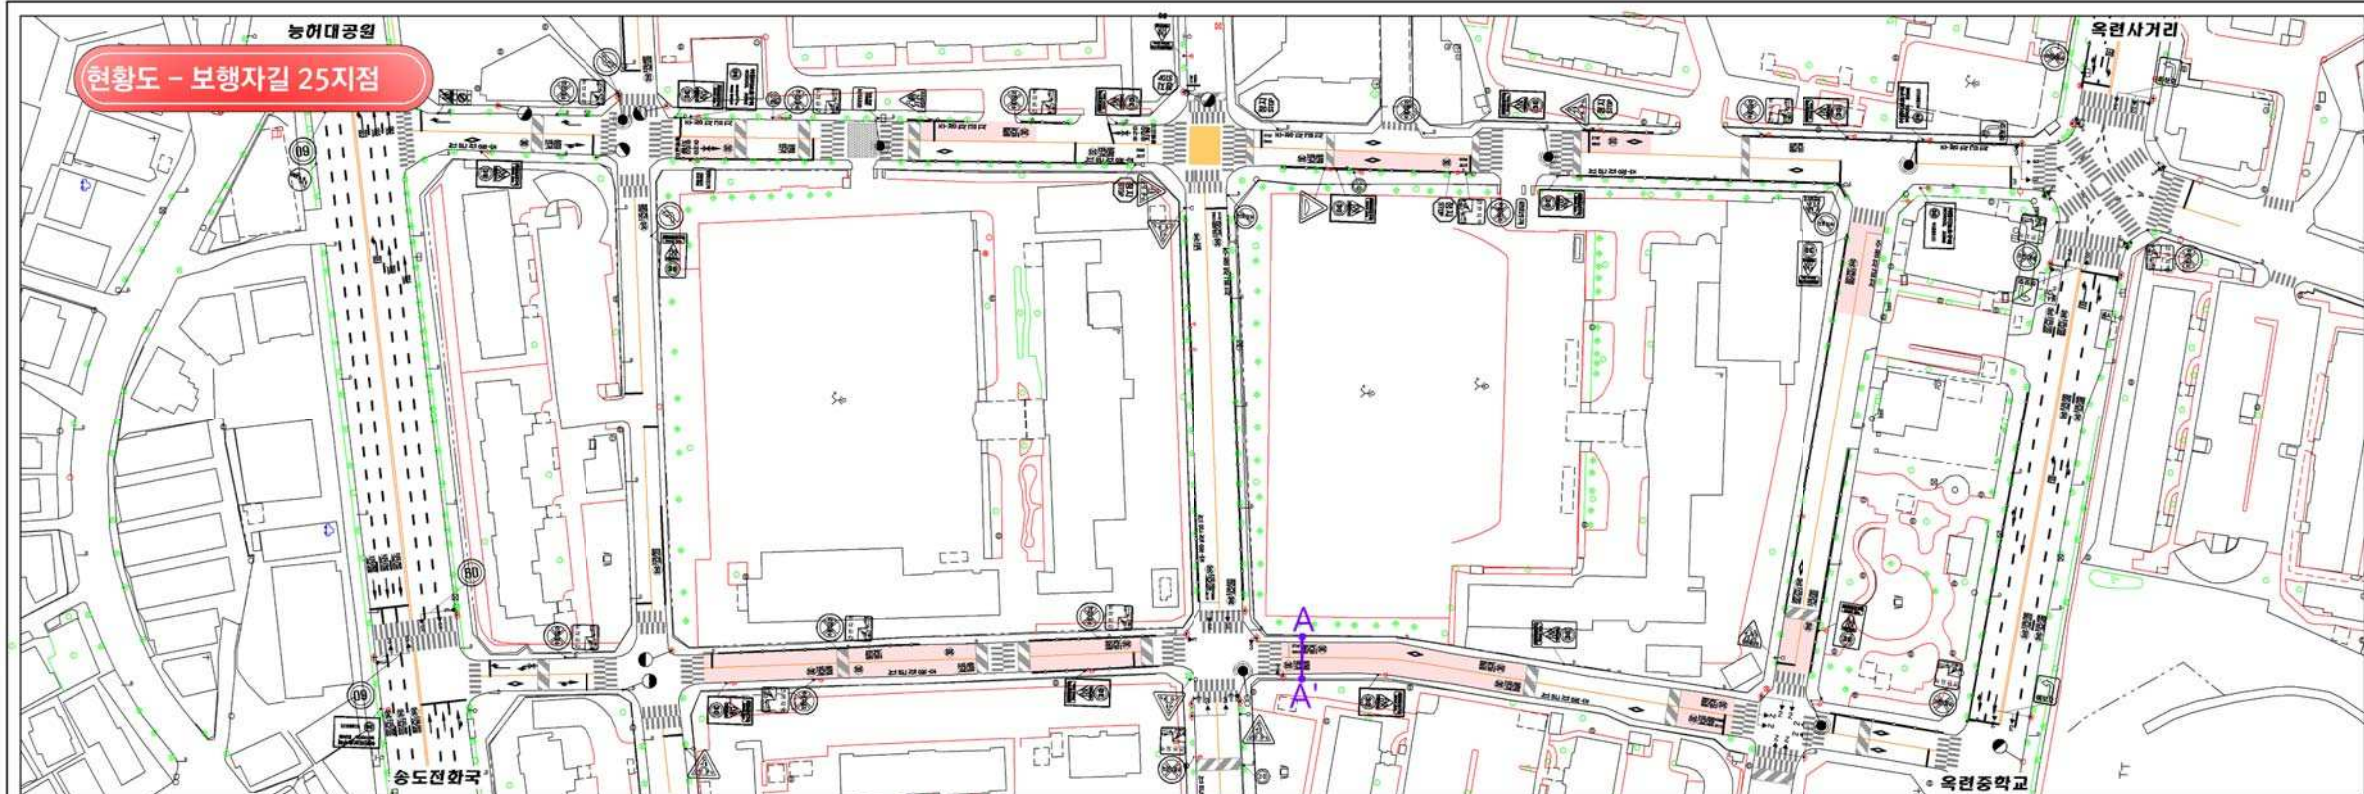
[연수구 보행자길 25지점 현황도]

- 도로내 지장물 제거로 보행공간 확보 필요
- 도로내 지장물 제거로 보행공간 확보 필요
- 보행 단절구간 횡단시설 설치 필요
- 차량 진출입부 턱낮춤 보도 설치 필요
- 어린이보호구역 내 시인성 확보를 위한 교통안전시설 필요
