18. 공공하수처리시설 계획의 총설

19. 공공하수처리시설의 현황 및 문제점

04 처리구역별 하수도계획

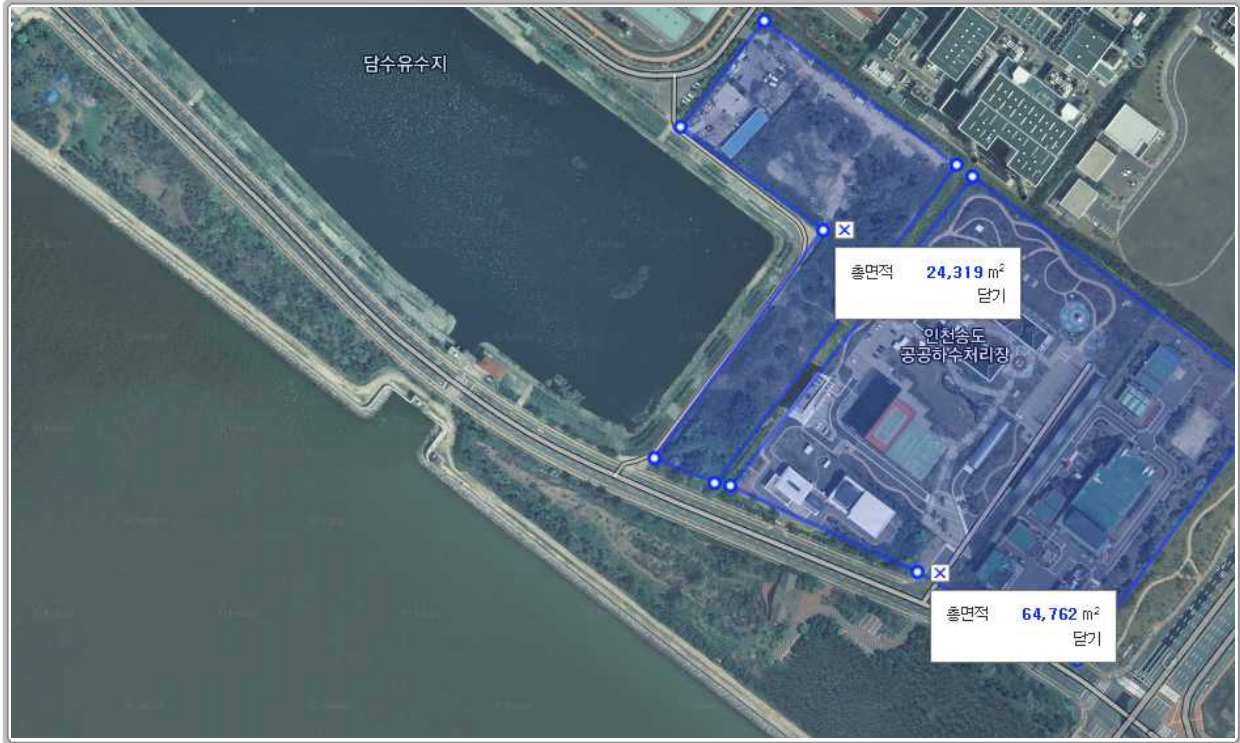
<송도 공공하수처리시설 배치계획>

○ 기존처리시설 서쪽에 위치한 장래증설 부지를 활용하여 증설계획 수립

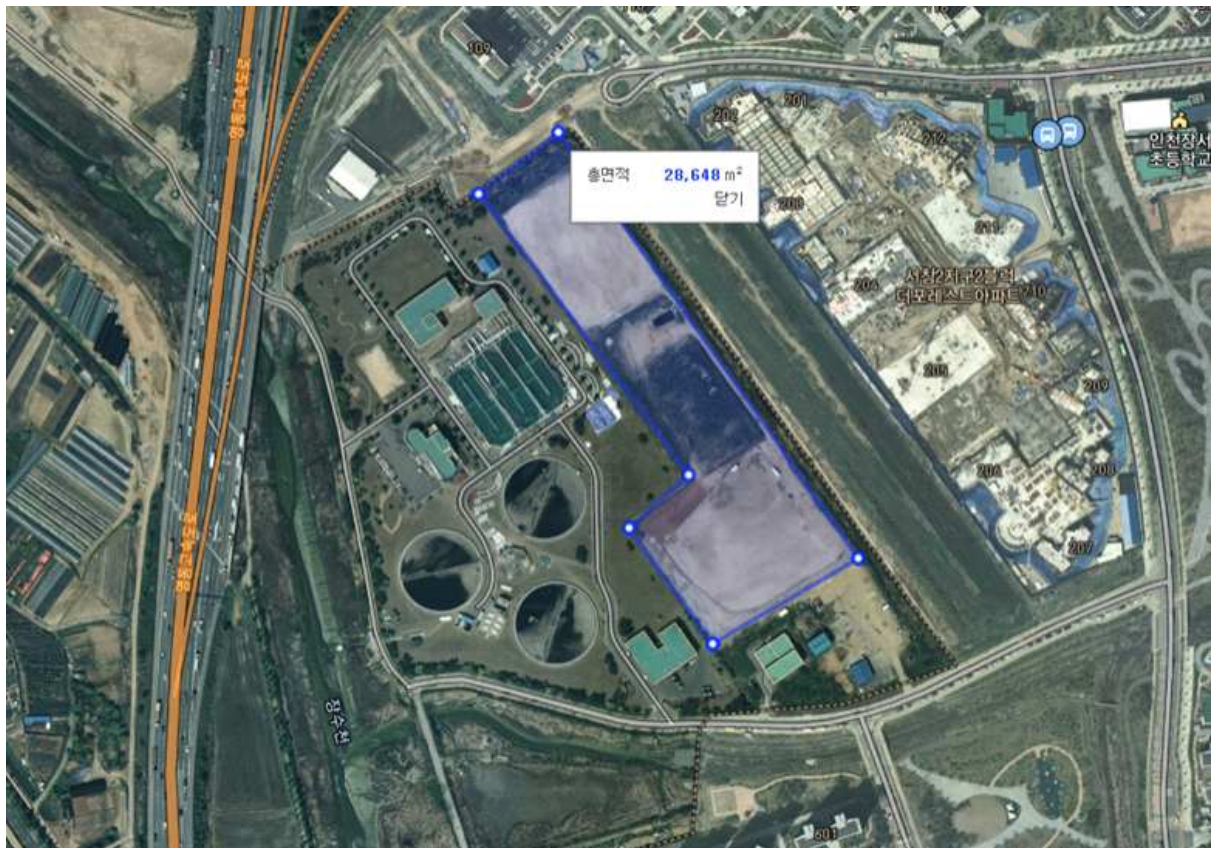
<만수 공공하수처리시설 배치계획>

○ 기존처리시설 서쪽에 위치한 장래증설 부지를 활용하여 증설계획 수립

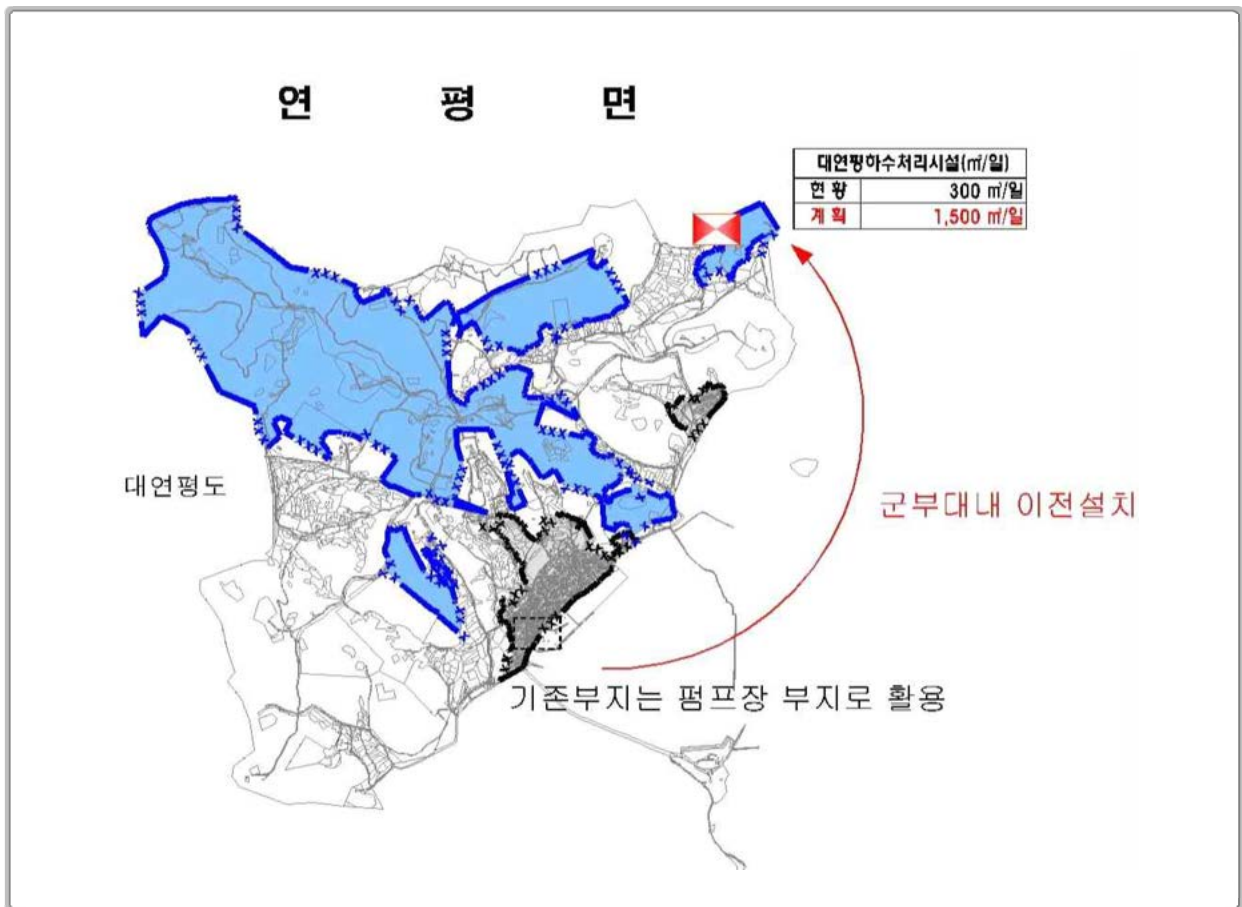
<대연평 하수처리시설 이전설치 계획>

- 군부대 미처리 하수에 의한 연평도 연안 해역 수질오염 방지를 위해 금회 계획에서는 연평도 관내 군부대를 처리구역에 편입하여 기존 대연평 소규모하수처리시설의 증설계획을 수립함
 - ⇒ 기존 300㎥/일 → 변경1,500㎥/일 (증 1,200㎥/일)
 - ⇒ 연평 공공임대아파트 신축 등 개발사업에 따른 기존 시설용량부족과 군부대 하수량 연계처리 반영 등으로 기존 300㎥/일의 소규모 하수처리시설을 500㎥/일 이상의 공공하수처리시설로 증설함에 따라 시설 설치를 위한 신규 부지확보 필요
 - ⇒ 증설사업비는 군부대 협의 결과를 반영하여 군부대 계획하수량에 상당하는 증설사업비를 부담하는 것으로 계획
- 대연평 하수처리시설이 마을 내 위치하여 악취발생 등으로 이전설치를 요구하는 등 각종 민원 등을 고려하여 웅진군과 연계대상 군부대 협의 후 군부대 소유 부지로 이전 설치 계획
 - ⇒ 기존 하수처리시설은 마을내 발생하수의 오수중계펌프장으로 개량하는 것으로 계획
- 당초 소규모 하수처리시설을 중규모 공공하수처리시설로 증설하므로 시설부지의 추가 확보가 필요하므로 지역주민의 요구사항 및 군부대와의 협의사항을 고려하여 처리시설 설치부지 결정
 - ⇒ 기존 시설은 오수중계펌프장으로 활용하는 것으로 계획
