(구)인천우체국 보존·활용 방안 수립 및 타당성 검토

2024. 7.

인천광역시

(주)아띠플랜

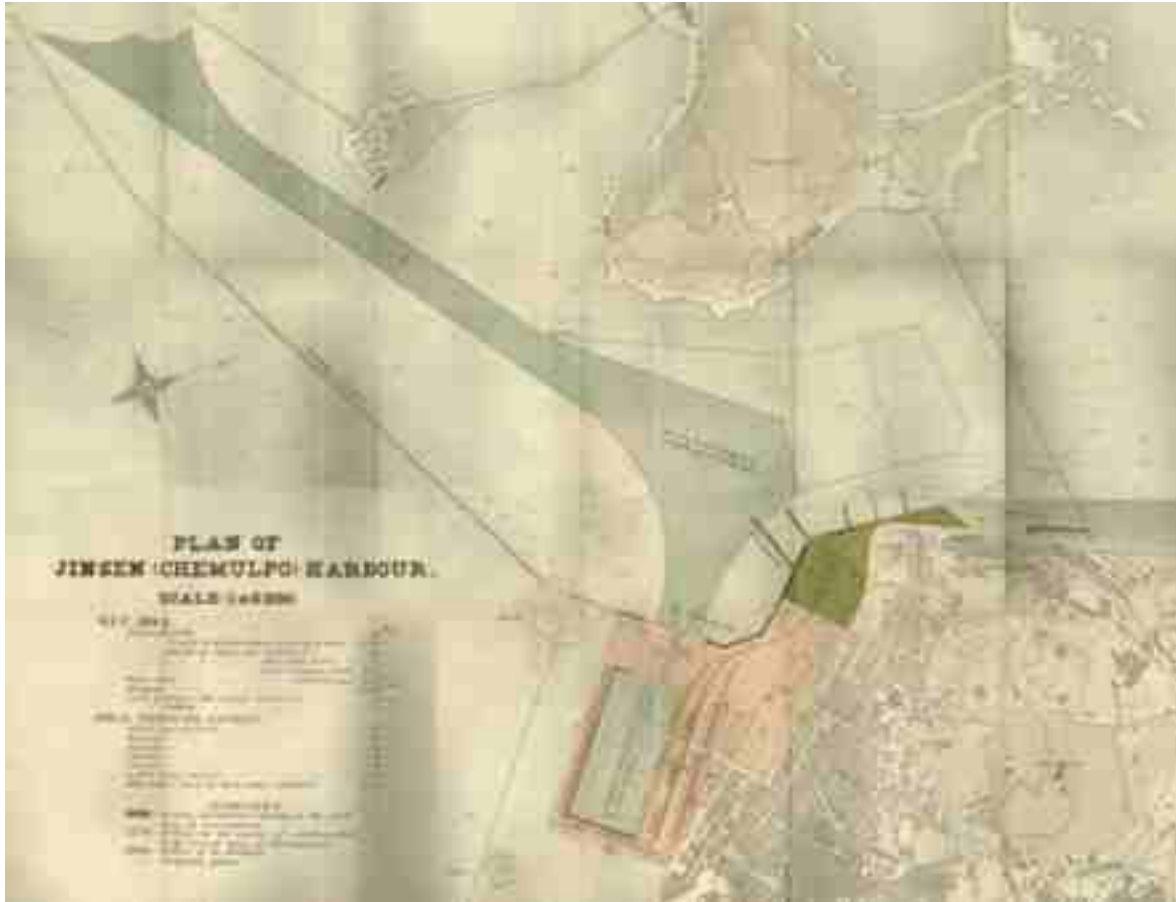
그림 2-8. 인천항 계획도(출처 : 仁川稅關 編, 仁川港案内, 1921)

- 일본인 거류민들은 1906년 축항 기성회를 조직하고 1909년 축항기성대회를 여는 등 축항 사업을 추진하였다. 경술국치 이후 조선총독부는 식민통치의 정당성과 식민지 개발의 성과를 선전하기 위해 1911년 6월 11일 기공식과 함께 10미터가 넘는 조수간만의 차이를 극복하기 위한 이중갑문 구조의 인천항 축항 공사를 개시하였다. 인천 축항은 조수 간만 차를 없애기 위해 외갑문과 내갑문 사이 중간 도크에서 수위를 조절하는 방식인 이중갑문식 도크로 건설되었는데, 이는 동양 최초이자 유일의 이중식 갑문 도크였다. 1911년 6월 11일 인천신사에서 축항 기공식이 화려하게 열리며 시작된 공사는 1918년 10월 동서 길이 454m, 남북 길이 218m의 직사각형 형태의 선거를 완공하며 8년에 걸친 공사가 마무리되었다. 《인천항계획도》에서 초록색으로 표시된 영역은 1906년 이후 축항을 시작한 세관 앞 항구 일대이고, 분홍색 영역은 1911년 이후 공사를 시작한 현재의 제 1부두 일대이다. 분홍색 및 초록색 영역은 모두 매립지로 앞서 살펴보았듯이 1899년 이후 1918년까지 차례로 매립된 지역이라 할 수 있다. 1918년 제작된 《인천시가도》에서는 축항이 마무리된 인천 개항장 일대의 모습을 확인할 수 있다.

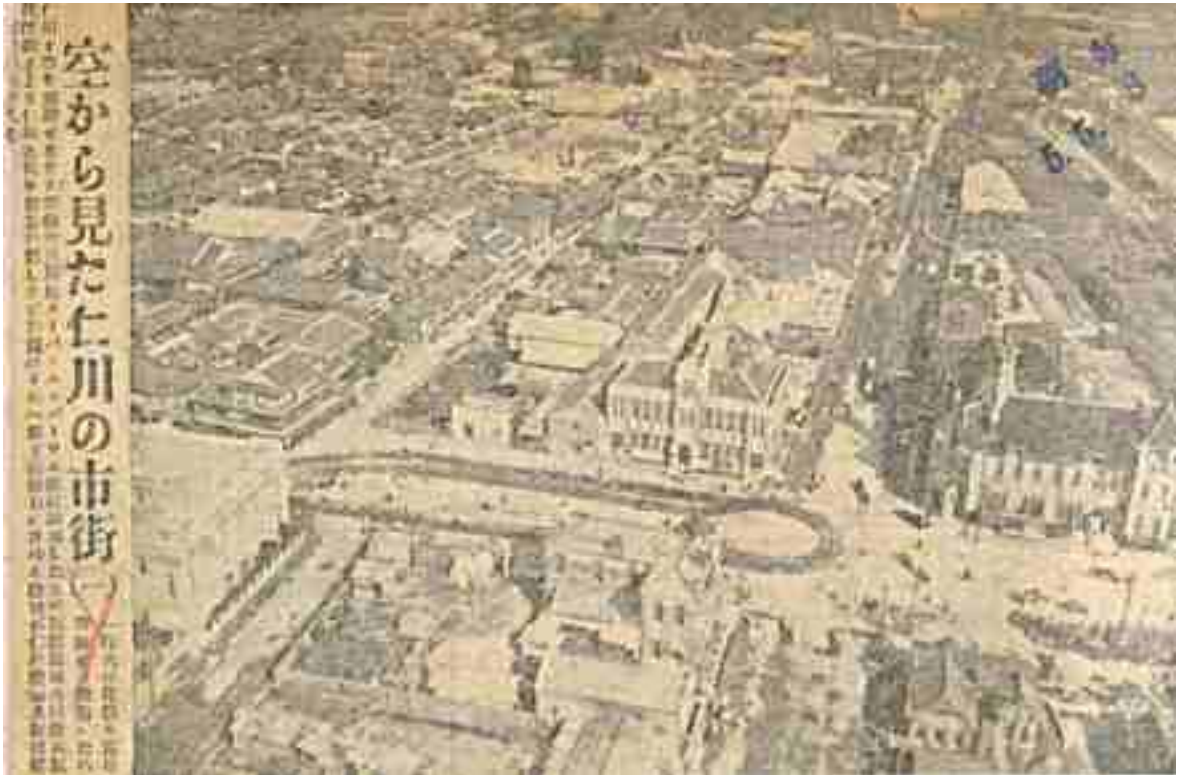
그림 2-9. 하늘에서 본 인천시가(출처 : 조선매일신보(朝鮮毎日新聞) 1930년 5월 8일 기사)

선식산은행 인천지점(1925년), 일선해운주식회사(1932년) 등이 위치하여 내항 일대에 운송 및 금융 관련 회사들이 모여들었음을 알 수 있다. 이 중 인천우편국, 세관 창고 및 사무실, 일선해운주식회사 건물은 현재도 남아 1920년대 중반 이후 형성된 내항 일대의 풍경을 보여준다. 그림 2-9 항공사진에서는 인천우편국 및 오사카상선 인천지점, 인천세관의 모습을 확인해볼 수 있다.

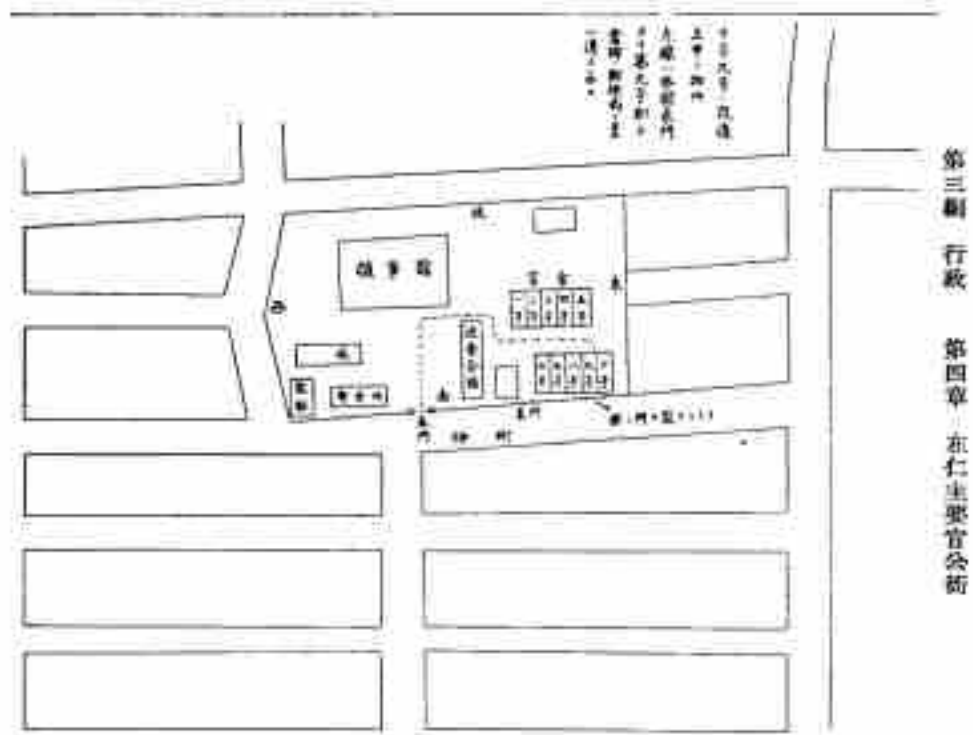
그림 2-10. 영사관 구내에서 우편 사무를 보던 당시의 약도(출처 : 『인천부사』 1933, 232쪽.)

- 그 후 우편 사무의 급증과 함께 우편국 건물이 협소하게 되어 다시 확장되었다. 그와 함께 1887년 5월에는 전임국장을 임명했다. 국장은 당시 인천 영사관에 서기로 근무하던 구수삼랑(久水三郎)이었다. 우편국은 영사관 구내의 관사 제9호 동을 사용하였는데, 협소해서 인근 제10호를 합쳐서 사용하기에 이르렀다. 그 청사는 1896년에 신축되었고, 1924년 현재의 속사로 옮겨지기까지 같은 장소에 있었다. 위치는 부청사 구내 차고였다.

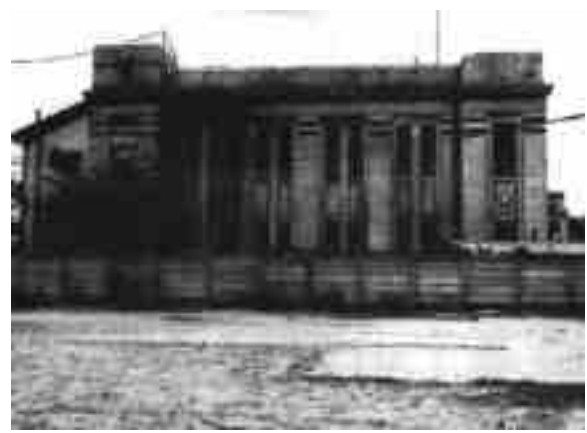
그림 2-18. 1972년 당시 인천우체국 남측면

- 한편 1962년 인천도시계획의 수립 이후 인천우체국의 북측 도로인 제물량로가 확장되고 인천우체국의 정문 앞으로 신평사거리가 형성되면서 인천우체국의 모서리에 있는 정문의 정면성이 강조되는 결과가 되었다. 1967년에 촬영된 항공사진에서 신설된 신평사거리와 제물량로와 신평로의 확장을 확인할 수 있다.
- 해방 이후 1970년대까지 여러 번의 화재와 한국전쟁으로 인한 피해, 그리고 그 이후의 대수선공사 등의 변화를 겪었으나 인천우편국 본관은 외관상은 거의 변화가 없었다. 주 출입구 상단에 새겨진 글씨가 인천우편국(仁川郵便局)에서 한글인 인천우체국으로, 하부의 Jinsen Post Office를 대신하여 Incheon Post Office로 변경되었으며, 옥탑 돌출부에 있던 수직 구조물이 철거되었을 뿐 큰 변화는 보이지 않는다. 한편 남측면을 촬영한 사진에서는 후면부의 화장실 증축부가 발견된다.

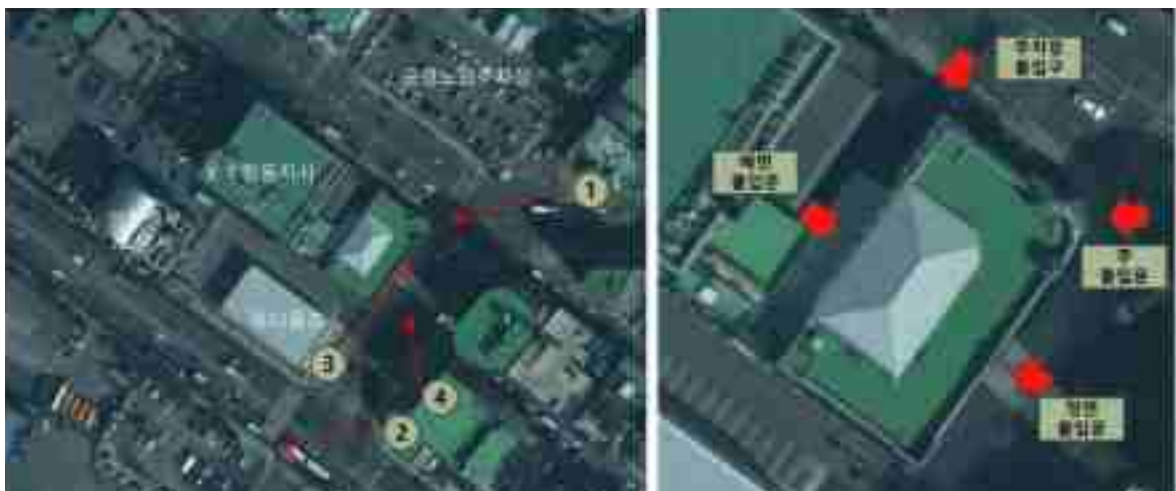
그림 2-20. 인천우체국 주변 현황도(좌), 출입문 위치도(우)

- 진입 동선
 - 건물에 진입할 수 있는 출입문은 동측에 있는 주 출입문과 정면 출입문이 있으며 이용객이 사용하던 출입문이다. 현재는 건물 폐쇄로 인하여 사용하고 있지 않은 상태이다.
 - 배면에는 우체국 직원들이 사용하던 출입문이 있으며 우편물 등 수화물을 이동할 수 있는 출입문으로 되어있다. 현재는 건물 폐쇄로 인하여 사용하고 있지 않은 상태이다.
 - 배면에 면하여 주차장이 있어 본관과 수위실 사이로 주차장 출입구가 있으며 철제로 된 차단장치가 설치되어 있다.
- 주변 현황
 - 우체국이 위치하고 정면과 측면으로 대로가 있으며 우체국 주차장을 면하여 KT지사가 있다.
 - 남측으로는 인천중부소방서와 의류매장(유니클로)가 있으며 의류매장 주차장과 담장이 접하여 있다.
 - 북측으로는 공영주차장이 있고 남측으로 항에 면하여 있어 세관 검사장과 주차장이 있다.
 - 남동측 도보 152m 지점으로는 수인분당선 신포역이 있어 대중교통을 통한 접근이 수월하다.

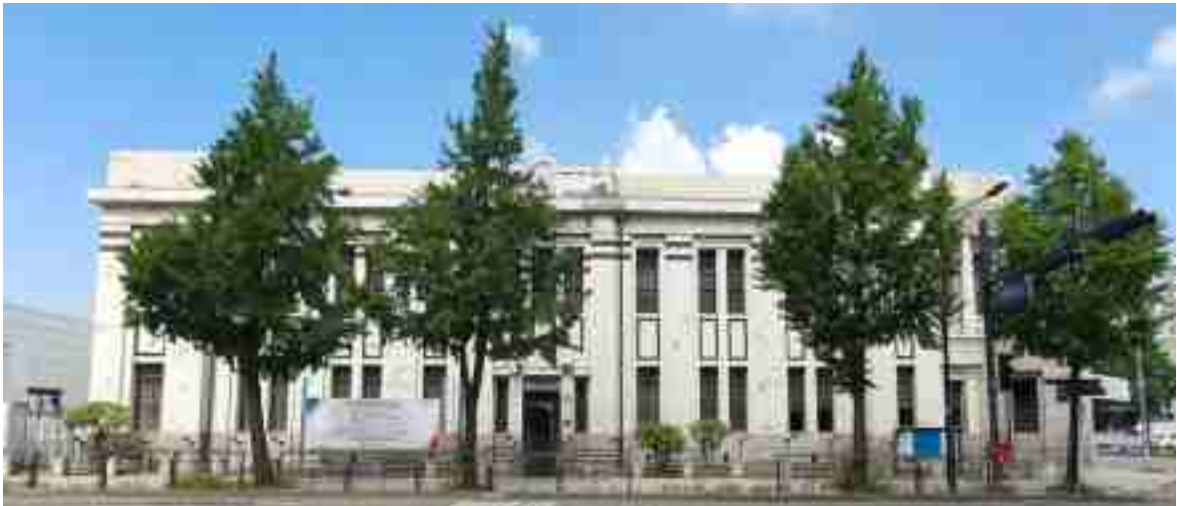
그림 2-29. 정면 외벽 입면

- 외벽은 전체 면에서 훼손이 다수 확인되며 지붕과 맞닿는 부분에 미장이 떨어진 부분이 두드러진다.
- 육안조사에서는 탈락한 부분 외에도 미장 및 외부 페인트의 다수 크랙이 확인된다.

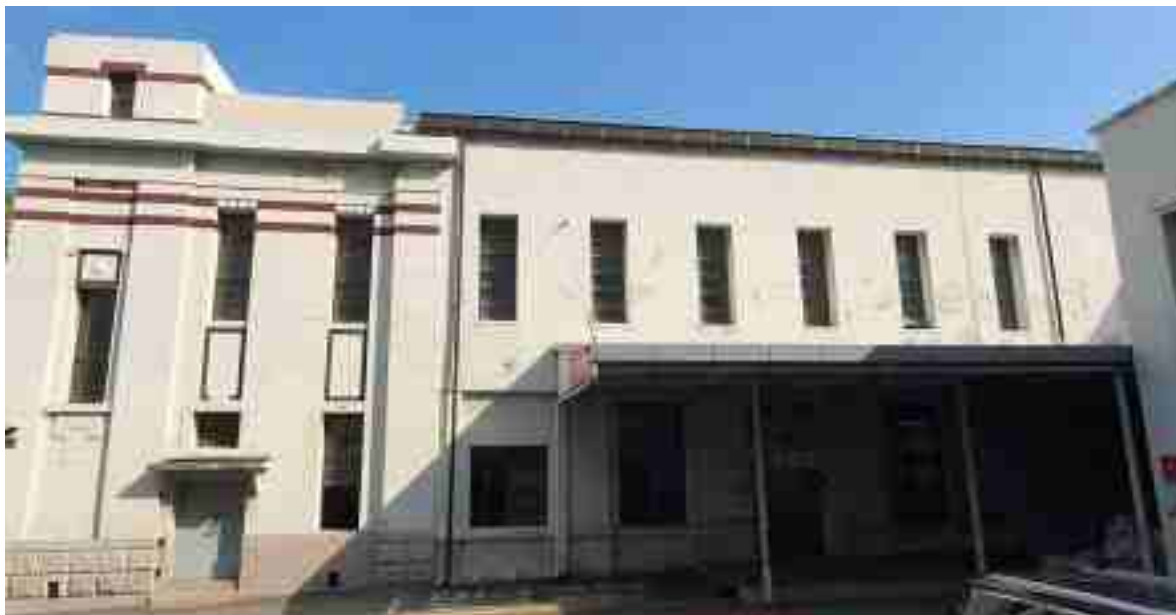
그림 2-39. 배면 외벽 입면

- 외벽은 전체 면에서 손상이 다수 확인되며 지붕과 맞닿는 부분에 미장이 떨어진 부분이 두드러진다.
- 육안조사에서는 탈락한 부분 외에도 미장 및 외부 페인트의 다수 크랙이 확인된다.

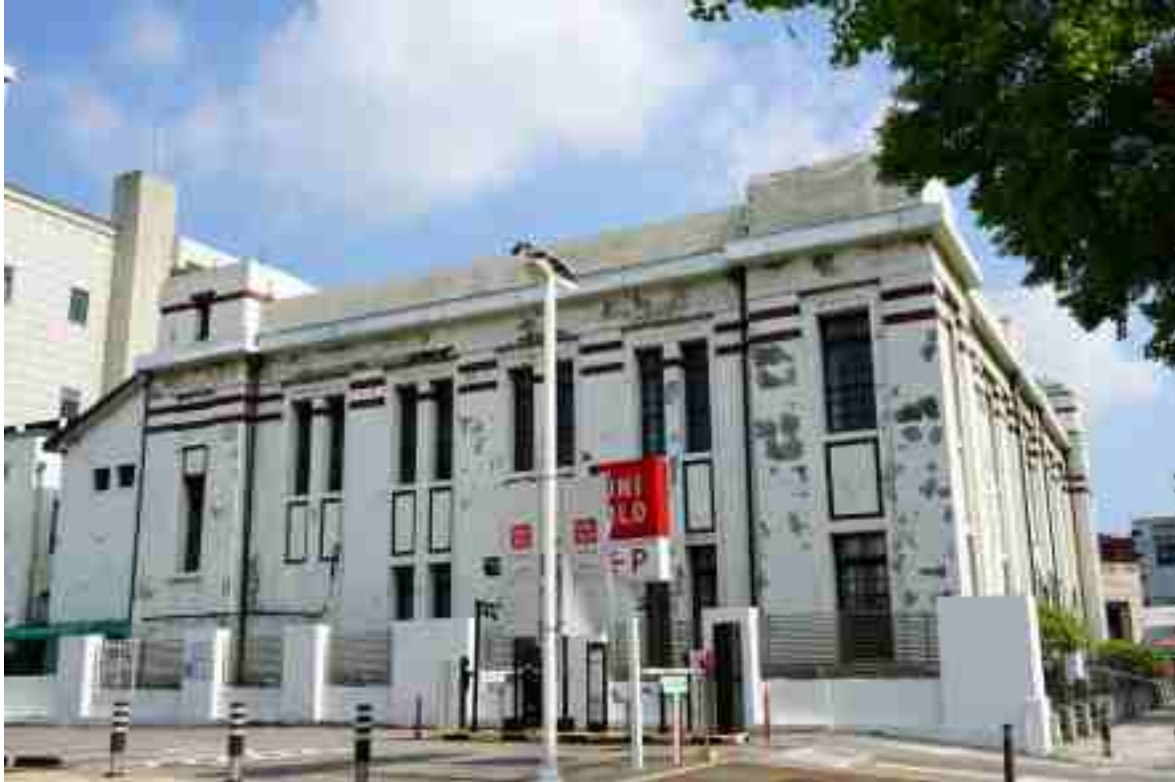
그림 2-49. 좌측면 외벽 입면

- 외벽은 전체 면에서 손상이 다수 확인되며 지붕과 맞닿는 부분에 미장이 떨어진 부분이 두드러진다.
- 육안조사에서는 탈락한 부분 외에도 미장 및 외부 페인트의 다수 크랙이 확인된다.

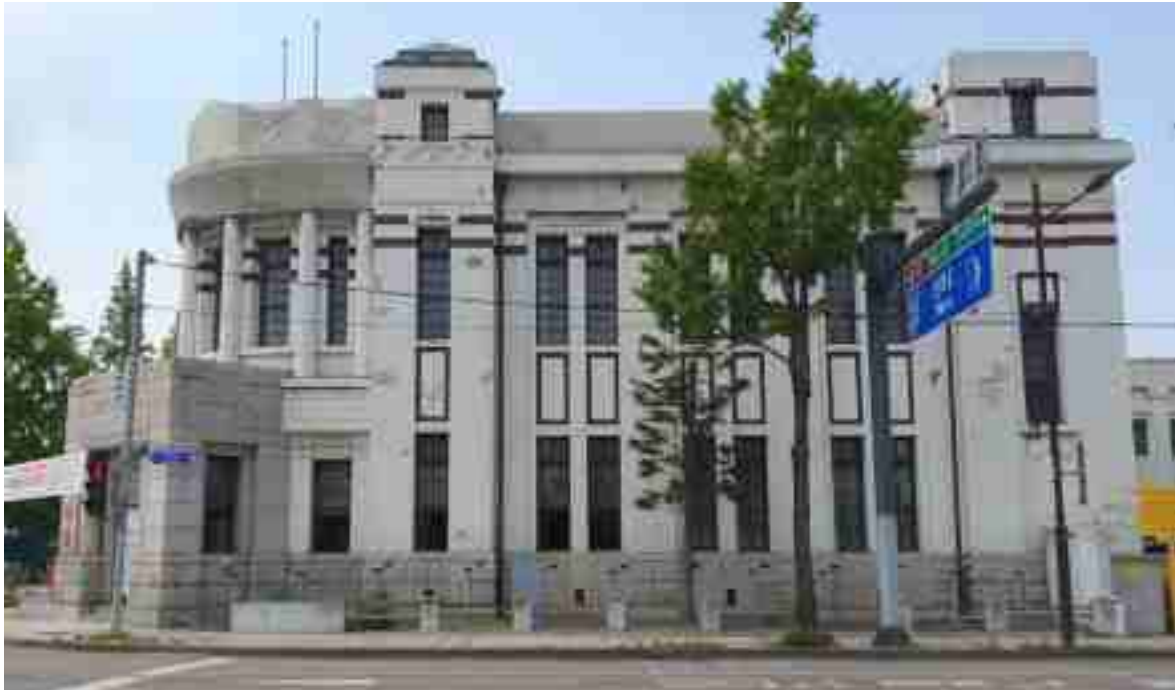
그림 2-59. 우측면 외벽 입면

- 외벽은 전체 면에서 손상이 다수 확인되며 지붕과 맞닿는 부분에 미장이 떨어진 부분이 두드진다.
- 육안조사에서는 탈락한 부분 외에도 미장 및 외부 페인트의 다수 크랙이 확인된다.

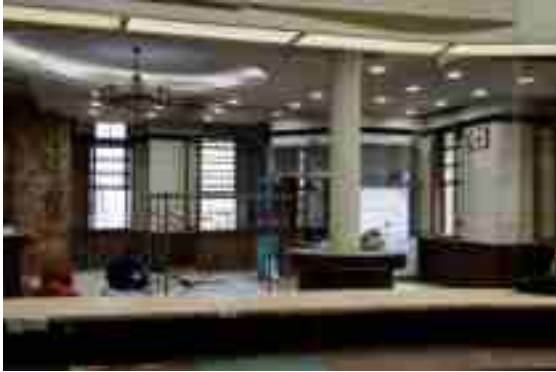
그림 2-69. 1층 로비(2023년 현황 조사)

- 인천우체국 평면은 초기부터 시대의 변화에 따라 지속적으로 변화되어 온 것으로 추정된다. 현재의 형태는 2003년 대수선 공사 이후에 변화된 것으로 보이며 우체국이 퇴거한 이후 현재까지 유지되어 오고 있다.
- 1층은 우체국의 영업장으로서 내부마감이 잔존해 있으나 사용하지 않는 기간이 지속함에 따라 훼손이 진행되고 있다. 특히 천장이나 내벽은 탈락과 변색 등이 진행되고 있다.
- 2층은 1층과는 다르게 사무공간으로 사용하였던 평면 형태로 구성되어 있으며 기존 기자재가 빠진 상태이다. 바닥과 천장, 내벽 등에 훼손이 있으며, 2층까지 연결되는 계단의 경우 하부 부식에 대한 정비가 필요하다.

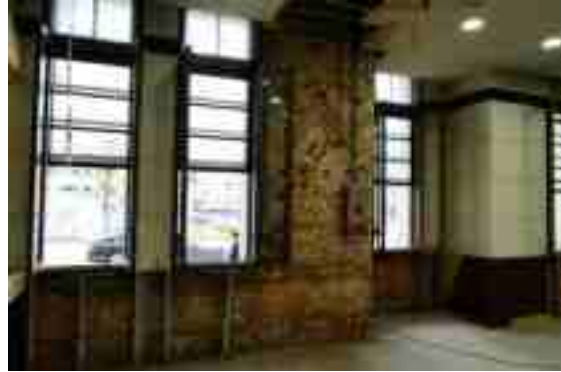
그림 2-70. 1층 조적벽 현황(2023년 현황 조사)

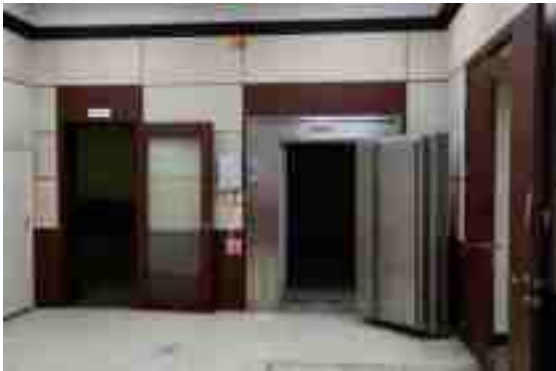
그림 2-71. 1층 금고(2023년 현황 조사)

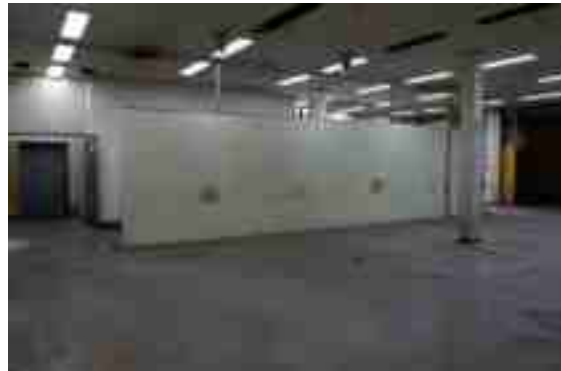
그림 2-72. 1층 증축부(2023년 현황 조사)

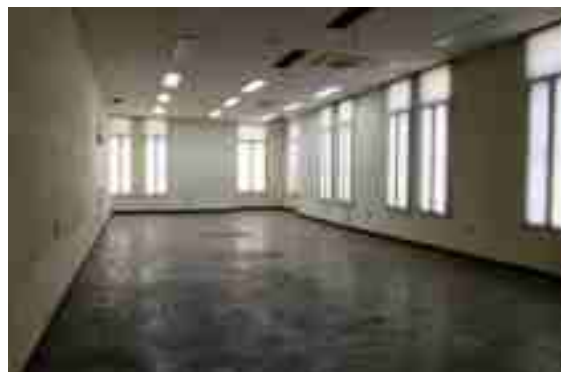
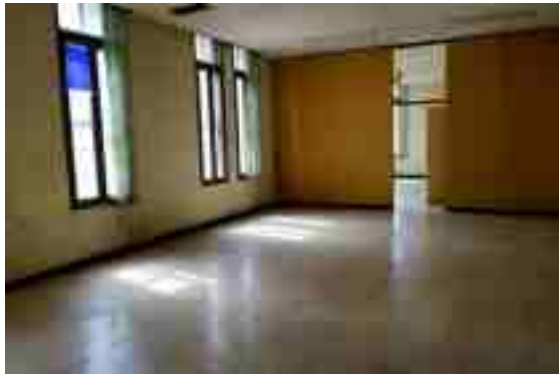
그림 2-74. 2층 현황1(2023년 현황 조사)

그림 2-75. 2층 현황2(2023년 현황 조사)

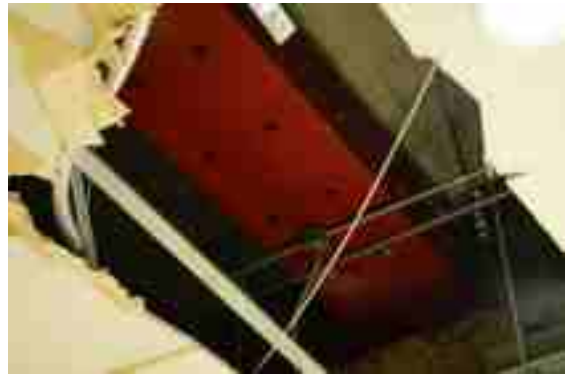
그림 2-76. 보 보강철물 현황(2023년 현황 조사)

- 비파괴 시험결과, 콘크리트 추정압축강도는 23.20MPa로 확인되었으며, 탄산화시험 및 건물의 기울기 측정결과 구조물의 상태는 전반적으로 양호한 것으로 조사됨.
- 2층, 지붕층 철근콘크리트 바닥보에 철판 보강이 되어있음.
→ 이는 건물 대수선과정에서 보강한 것으로 확인됨.
- 1층 천장에 누수 흔적이 발생함.
- 1층 대수선공사 기초부분과 기존 구조물의 이격이 발생함.
- 2층 계단실 천장에 누수 흔적 및 마감 들뜸이 발생함.
- 2층 바닥슬래브에 마감균열이 발생함.
- 지붕층 계단실 조적벽체에 균열 및 마감탈락이 발생함.
- 지붕층 파라펫에 다수의 균열 및 도장파손이 발생함.
- 외부 조적벽체 마감에 균열 및 도장파손이 발생함.
- 철골기둥에 도장 들뜸이 발생함.
- 안전성 종합 평가 등급은 상태 평가 “C등급”, 안전성 평가 “B등급”, 종합평가 “C등급”으로 평가된다.

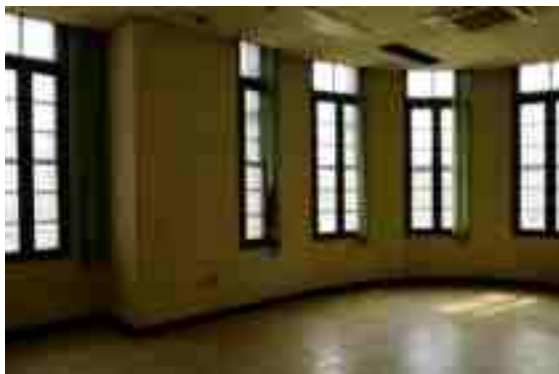
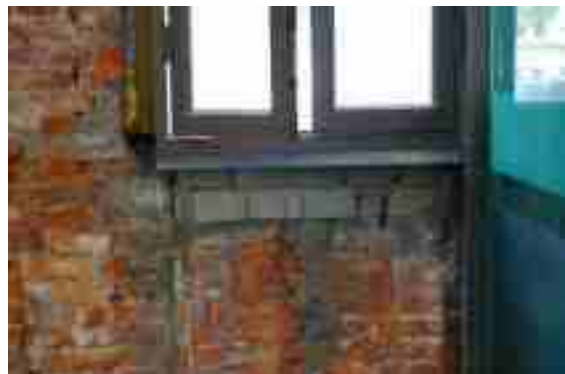
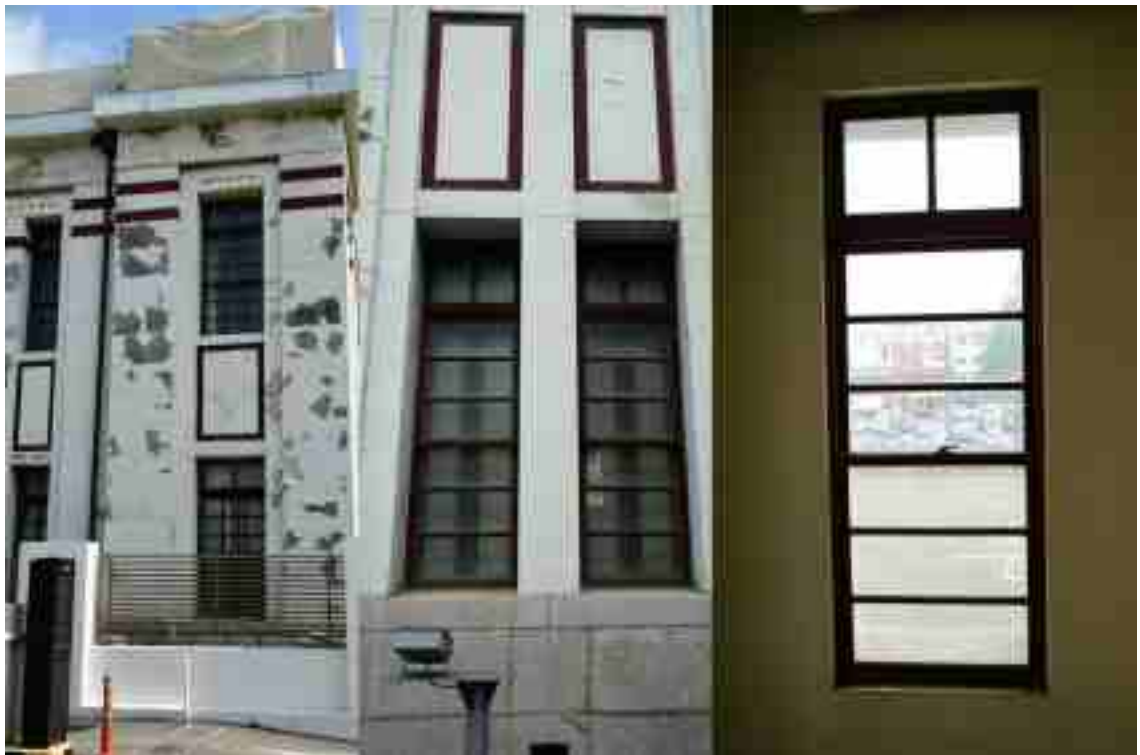
그림 2-77. 창호 내부 상세1(2023년 현황 조사)

그림 2-78. 창호 내부 상세2(2023년 현황 조사)

그림 2-79. 창호 상세(2023년 현황 조사)

- 인천우체국은 4면 모두에 설치된 창호는 외형상으로는 건립 초기와 유사하나 2003년 정비공사 당시 교체된 것으로 확인되었다.
- 창호는 외부에서는 외견상 양호한 것으로 보이나 개폐 작동이 불량한 창호들이 다수 확인된다.

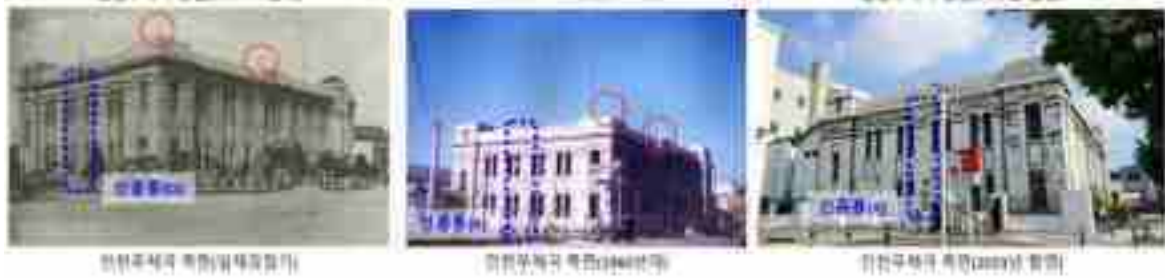
그림 2-80. 시기별 사진에서 확인되는 입면 형태 변화

연도	항공사진	주요 변화
1988	 	<ul style="list-style-type: none"> • 본관 후면에 있는 현재의 식당 건물 (1987년)이 신축되었음
2004	 	<ul style="list-style-type: none"> • 2003년 대수선 공사의 결과로 지붕 전체 교체가 이루어졌음. • 후면부에 기존의 수위실 건물이 철거되고 현재의 수위실 건물이 신축되었으며, 본관과 별동 사이의 연결복도도 철거되었음
2023	 	<ul style="list-style-type: none"> • 2004년 모습과 변화 없는 현재 모습

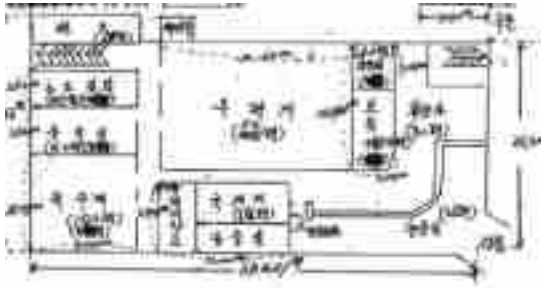
<ul style="list-style-type: none"> 후면에 세면장이 증축되었음을 확인할 수 있음 특수계로 사용되는 공간은 기존의 칸막이벽을 철거하고 두 개의 실을 통합한 것으로 판단됨 국제계와 국제계 창고 사이의 복도 공간이 사라졌음
1983

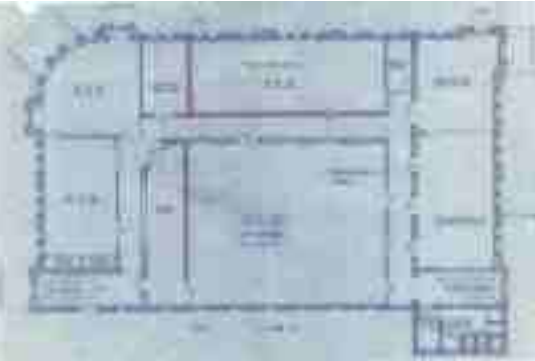
<ul style="list-style-type: none"> • 중앙 복도를 이루는 칸막이벽의 위치가 내력벽의 서측에서 동측으로 변경되며, 내력벽의 중앙 창호가 개구부로 변경되었음 • 국장실 출입구 부분의 변화 및 내부 칸막이벽의 일부 철거 및 신설 외 큰 변화 없음

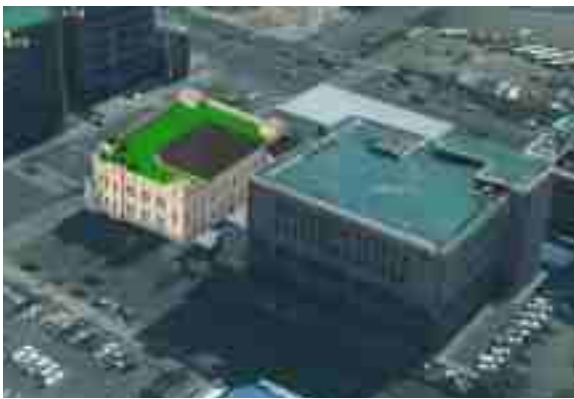
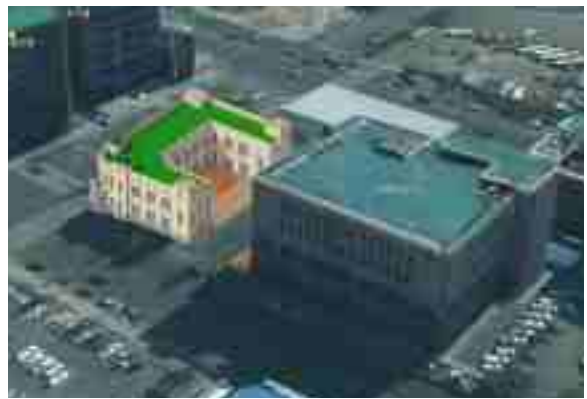
그림 2-82. 조감도 1 (현황)

그림 2-83. 조감도 1 (복원)

- 인천우체국의 원형은 기준시점을 어떻게 설정하는지에 따라서 다르다.
- 일제강점기에는 인천우편국으로 사용되었으며, 해방 이후 용도는 동일하게 미군우편국으로 사용되었다. 다만 기존에 사용하였던 우편국의 기능이 시대에 따라 변화됨에 따라 공간과 그 활용이 변화된 것으로 추정할 수 있다.
- 인천우체국은 1923년 준공된 이후 현재까지 동일한 기능을 지속해왔음을 특징으로 삼으면 기준시점은 준공 시점으로 보는 것이 타당하다.

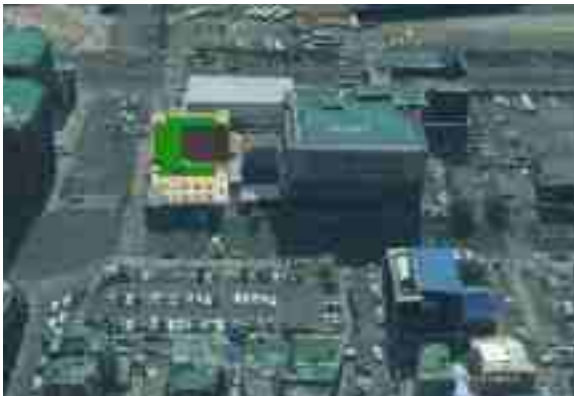
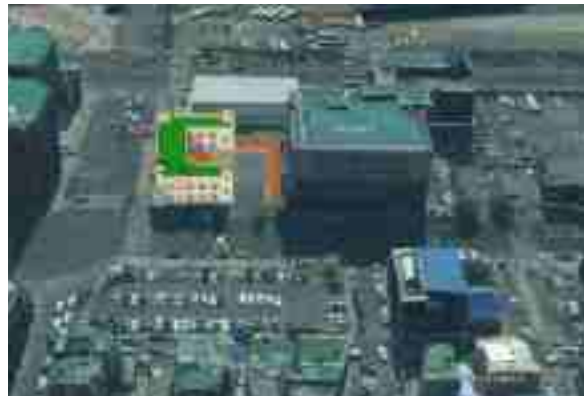
그림 2-84. 조감도 2 (현황)

그림 2-85. 조감도 2 (복원)

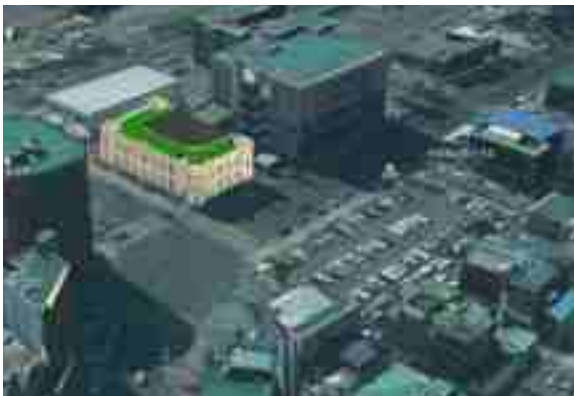
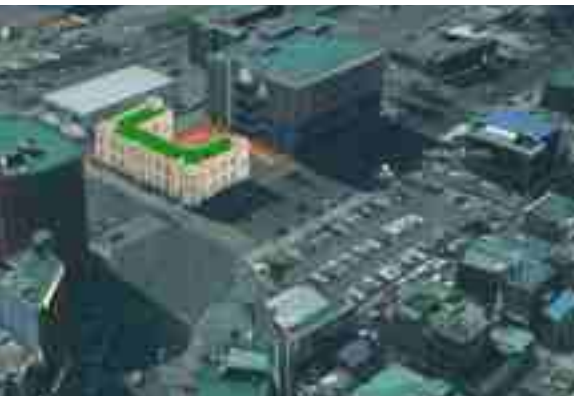
그림 2-86. 조감도 3 (현황)

그림 2-87. 조감도 3 (복원)

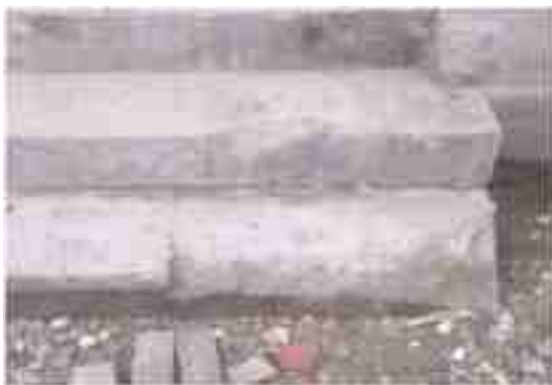
그림 3-1. 계단석 결손부 수리 전

- 접합 및 복원처리
 - 기단석, 정문 입구 석조물, 출입구 계단 결손 및 균열부위에 대하여 에폭시수지와 충전제(탈크, 석분 등)를 사용하여 접합 및 복원 처리한다.

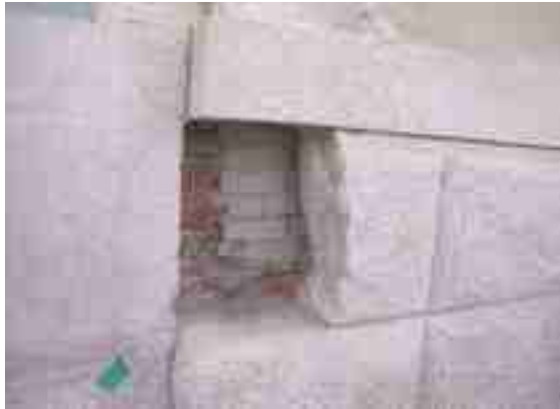
- 흑두기 기단석 연결부위는 시멘트분말과 물을 혼합하여 원상태와 같이 줄눈처리를 한다.
- 건물 후면에 결손되어 없어진 흑두기 기단석은 원형과 같은 동일 재질(포천화강암)

로 교체하고 에폭시수지와 충전제를 사용하여 접합 처리한다.

그림 3-3. 흑두기 기반석 수리 전

그림 3-4. 흑두기 기반석 수리 후

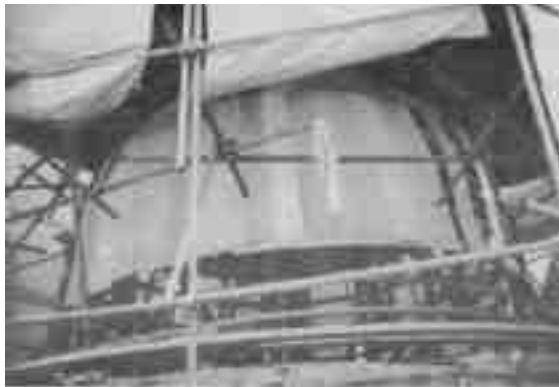
그림 3-5. 돔부 합판 붙이기

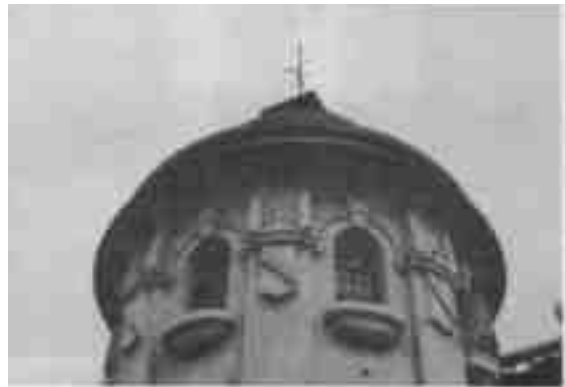
: 특히 원형계단 돔의 홈통 부근 시작부분은 물매가 완만하여 평이음식 지붕 형태로 완전한 방수를 기대할 수 없으므로 지붕판의 매 이음부분에 납땜하여 보완한다.

그림 3-6. 돔부 홈통

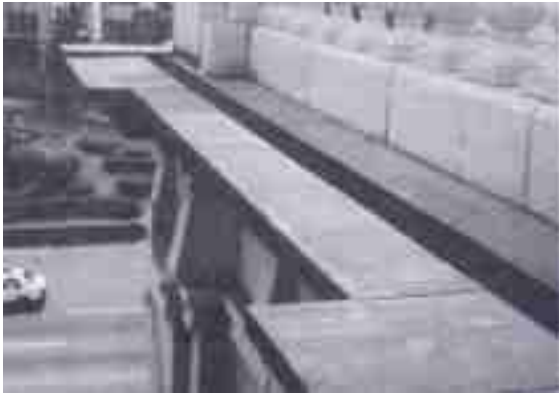
홈통을 매 12m마다 구획하여 구획된 각각의 홈통마다 별도의 선홈통을 설치하여, 자체 우수처리하면서 홈통의 구획부분이자 이음부분에 신축이음을 설치하는 방법으로 한다.

그림 3-7. 요철형 처마홈통 (보수 후)

- 최종적으로 누수가 생겼을 경우에는 유지보수의 어려움을 고려하여 접이음으로 시공하기로 한다.
- 시공
 - : L형강으로 틀을 짠 후 내부 보강철판(1.2mm 아연도철판)을 설치한 다음 동판 붙이기를 한다.
 - : 내부 보강판은 요철형 처마홈통의 형상을 결정하는 가장 중요한 작업으로 전부 공장에서 제작한 후 현장에서 설치한다.

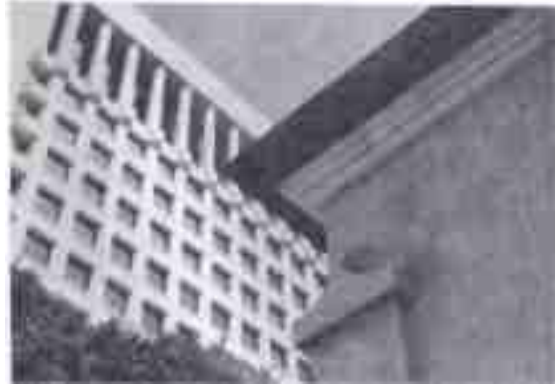
그림 3-8. 요철형 처마홈통과 부재의 조화

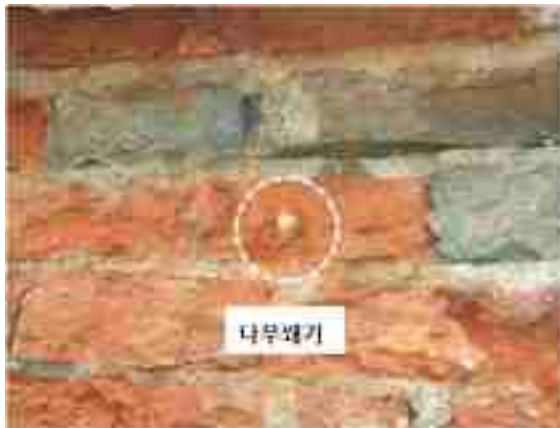
그림 3-9. 미장과 벽돌을 잡아주는 썰기 흔적

- 부분적으로는 회반죽 바름이 생략되고 시멘트모르타르만 마감한 곳도 있다.(모서리 부분 등 마감처리가 어려운 부분)
- 부분적으로 시멘트모르타르 마감부분이 2겹인 곳도 확인할 수 있다.
- 시멘트모르타르 마감이 두꺼운 부분에는 썰기를 박아 모르타르의 부착력을 높이는 부분도 확인할 수 있다.(썰기의 재료는 파악이 되지 않았으나 플라스틱류의 일종으로 보인다)
- 외벽 미장면과 적벽돌의 박리를 방지하기 위해 철근으로 보강한 부분도 있다.
- 기존 보수현황
 - 보수된 곳은 탄소섬유로 균열부분을 감싸고 에폭시수지를 덧바르거나 주입하는 식으로 처리 되어 있다.
 - 현재는 보수되었던 부분의 균열이 더 심해져 보수된 부분이 박리, 탈락된 상태이다.

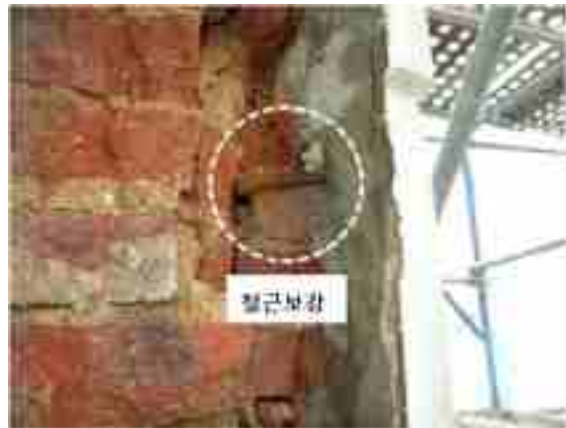
그림 3-10. 철근 보강 현황

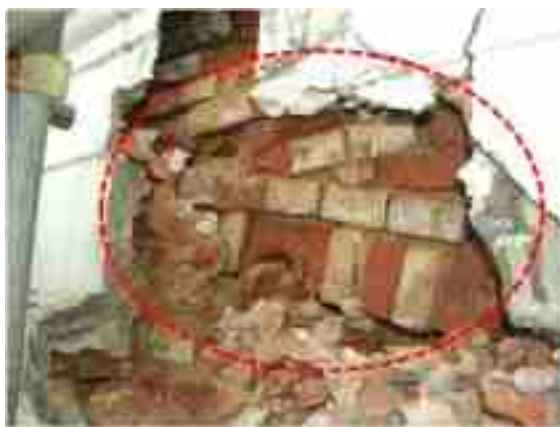
그림 3-11. 2층 사각창문 위 아치 흔적

- 전체 현황
 - 건물은 전반적으로 외벽 미장면에 균열이 발생한 상태이고 모서리부분의 균열은 벌어짐 정도가 크며 탈락 위험이 있다.
 - 적벽돌은 두꺼운 시멘트모르타르 마감과 페인트칠로 인해 수분의 배출이 차단되어 풍화의 정도가 심하다.
 - 적벽돌에 맞물려 설치된 목재 창틀은 수분 침투에 의해 대부분 부식된 상태이다.
 - 2층 창문은 아치형태에서 사각형창으로 변형된 흔적이 발견된다.
 - 건물의 최상부는 평지붕이나 배수시설이 미비하여 우천 시 물이 고인다. 따라서 적벽돌 사이로 누수가 발생하여 적벽돌의 풍화를 가속시키고 외벽미장면의 박리를 일으킨다..
- 외벽마감
 - 대체적으로 외벽마감은 적벽돌+회반죽+시멘트모르타르+페인트칠(흰색) 순서로 되어 있다.

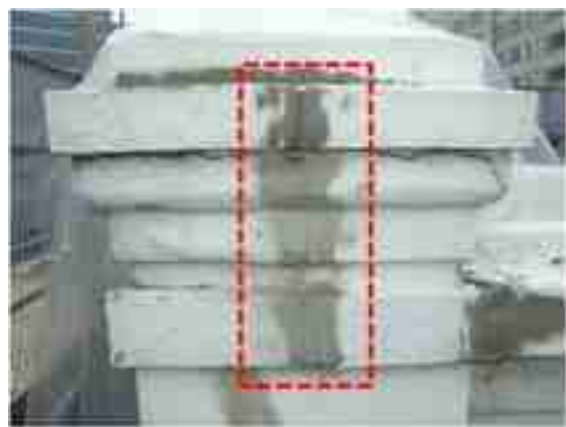
그림 3-12. 탄소섬유와 에폭시수지로 보강한 흔적

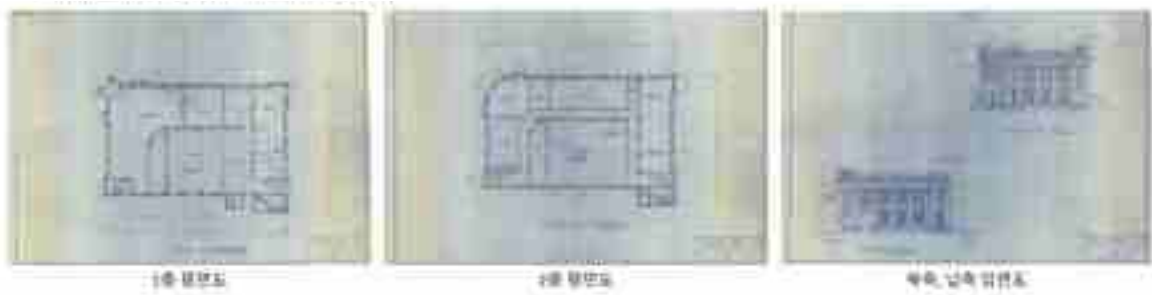
- 도면자료
 - 인천우체국 보수공사 설계도서 (1984년)

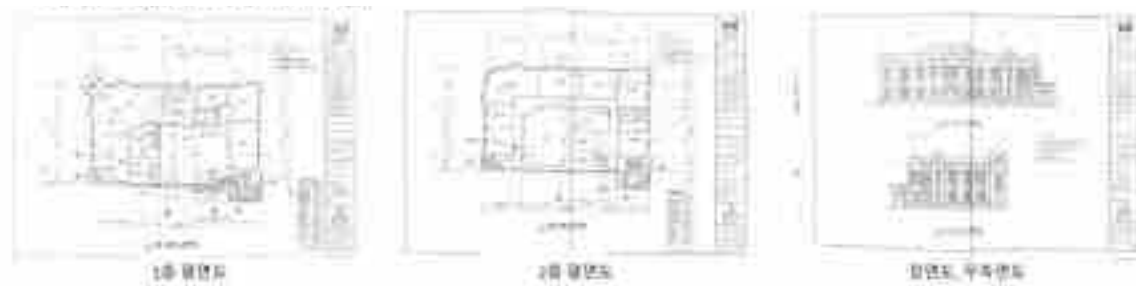
- 인천우체국청사 대수선공사 (2003년)

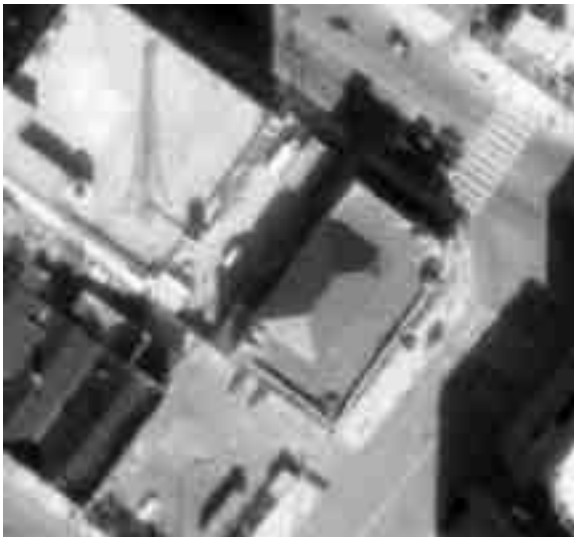
그림 3-13. 1986년 항공사진 : 별관동 건축전

- 인천우체국 내 현재 3동의 건축물 위치.
- 본관동은 인천우체국으로 건립 이후 현재까지 위치.
- 별관동은 건축물대장상 1988년도 사용승인되어 현재까지 사용되고 있음.
- 수위실은 형태와 크기가 2003년 대수선 공사 시 변경되어 현재까지 유지.
- 현재 배치 유지 보존 활용(현상유지). 단, 원형 복원시 별관동과 수위실 철거

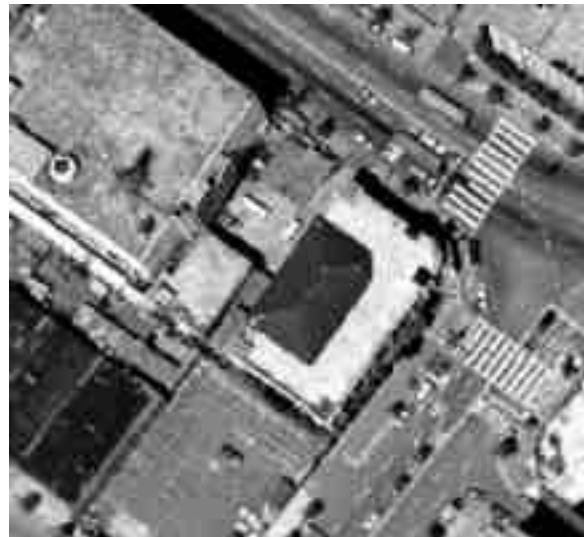
그림 3-14. 1994년 항공사진 : 별관동 건축후

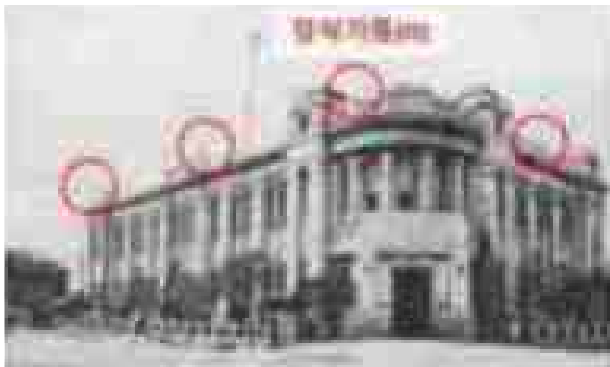
그림 3-18. 인천우체국 정면 (1920~1930년대)

- 출입구가 있는 정면, 우측면과 좌측면은 초기 원형에 대한 자료(엽서, 항공사진 등)가 있음.
- 초기에는 옥탑부에 장식기둥이 있었으나 해방 이후(45년 이후) 사라짐.
- 좌측면에 선홍통과 빗물받이의 형태와 위치가 변경됨.
- 비교적 보존이 양호하고, 원형고증할 초기 자료가 있어 원형 복원정비.

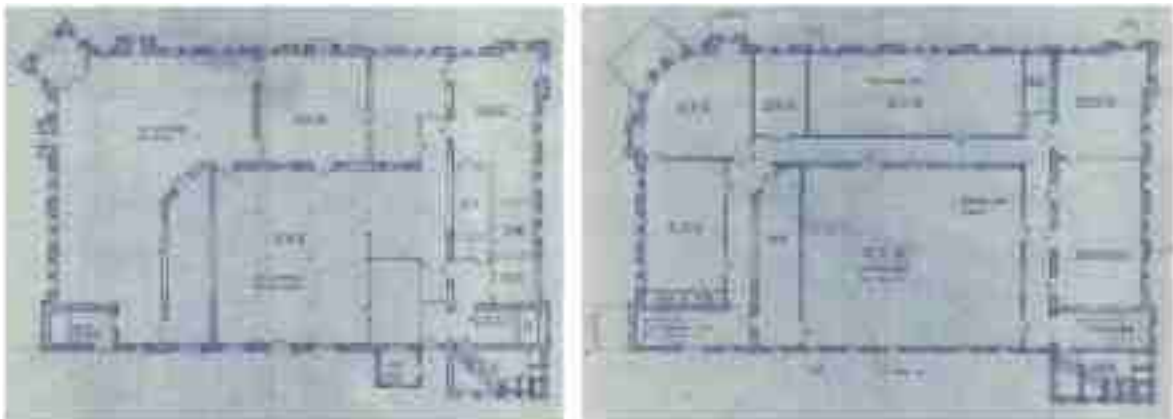
그림 3-24. 인천우체국 1, 2층 평면도 (1984년)

- 건축물의 평면원형 및 내부형태는 초기 자료(도면, 사진)가 확인되지 않았으며, 1984년 공사도면이 첫 번째 자료이다.
- 평면형태와 내부마감에 대한 정비는 건축물 정밀실측 이후 활용과 과거 형태에 대한 연구진행 이후 정비계획 수립 필요.
- 구조에 대한 변화는 크게 이루어지지 않은 것으로 추정되나 배면에 위치한 증축부 상부 지붕구조 변경(2003년)이 확인된다.
- 현재 구조체는 조적조로 보강이 필요하다. 정밀실측 이후 설계 시 정밀구조점검 및 정비검토

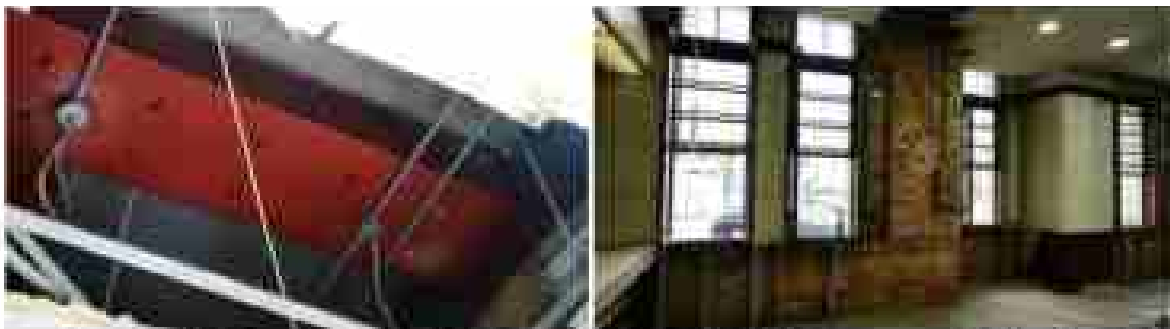
그림 3-28. 2023년 현장조사 (좌 : 보 보강철물 / 우 : 1층 조적벽)

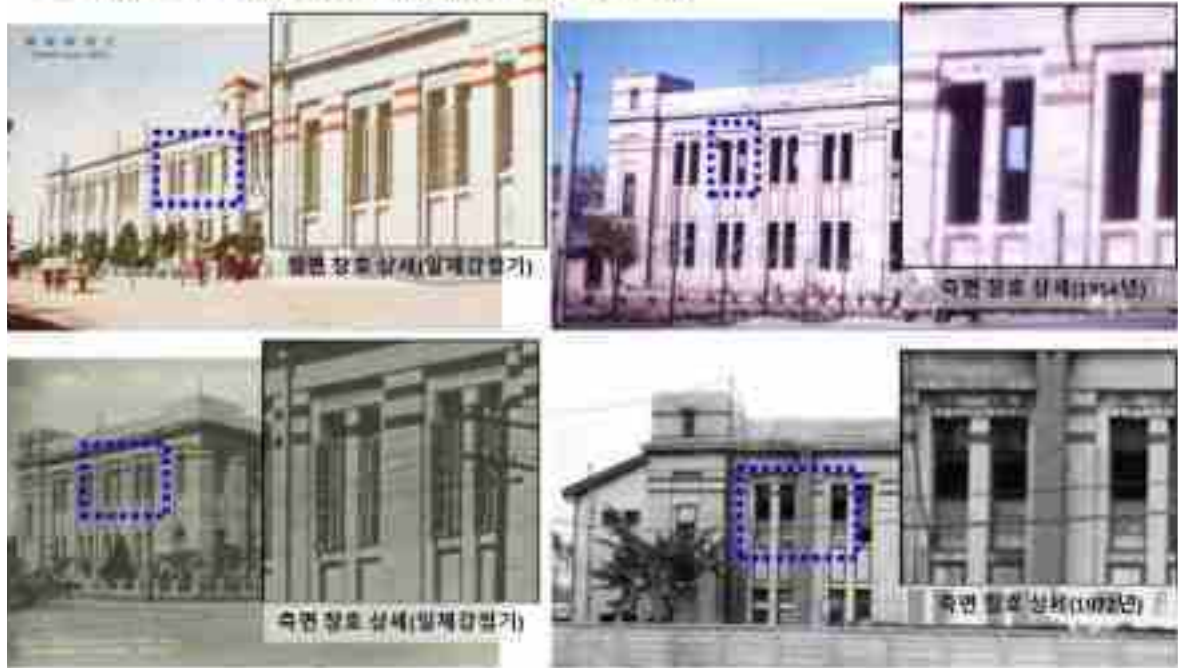
그림 3-29. 창호 상세

- 창호는 2003년 정비공사시에 교체한 것이 확인되며 과거 초기 형태와 다른 것으로 확인된다.
- 건립 초기에서 해방 이전까지 바깥에는 덧창호가 양여달이 창호로 구성되어 있고, 안쪽에는 들어열개창으로 구성되어 있는 것이 확인된다.
- 현재 덧창호는 설치되어 있지 않으며 내부 창호는 들어열개창으로 방식은 동일하지만 재료와 형태의 차이가 확인된다.
- 초기 창호의 사진자료(일제강점기 엽서)를 활용하여 원형 복원한다.

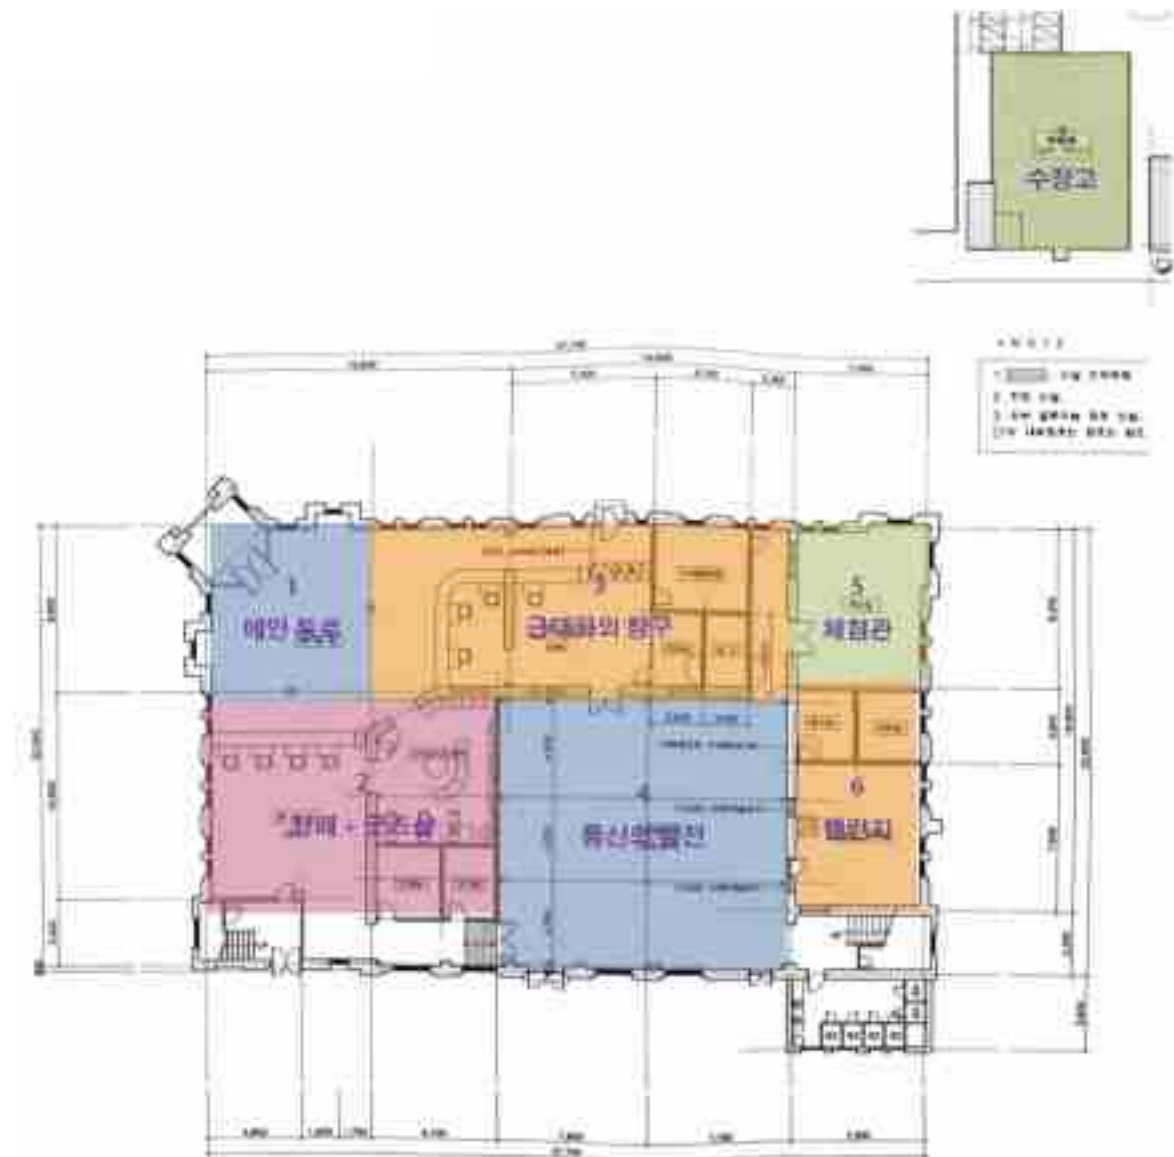
그림 4-18. 1안 우정통신박물관 활용계획(안) 1층

1. 우편을 배달하는 사람	2. 우편과 우표	3. 운영/업무
<ul style="list-style-type: none"> • 집배원의 변천 과정 • 복식 체험과 더불어 체험 프로그램 진행 • 우편을 배달하는 업무 체험 (가족, 어린이, 저학년 대상) 	<ul style="list-style-type: none"> • 우편과 우표의 역사 • 우체국, 우체통, 심벌마크의 변천 • 실제 편지에 우표를 붙여보고 우체통에 넣고, 우편을 배달까지 해보는 체험 가능 • 우편을 배달하는 사람 전시실과 연계해서 체험 진행 	<ul style="list-style-type: none"> • 전시공간의 효율적이고 원활한 운영을 지원하기 위한 • 운영공간 • 전시공간의 관리, 조직, 교육 업무를 수행하는 곳
4. 미디어 월드		
<ul style="list-style-type: none"> • 우정 통신에 관련된 미디어를 통해 사진, 영상 촬영이 가능한 구역 • 의복을 체험하면서 촬영이 가능

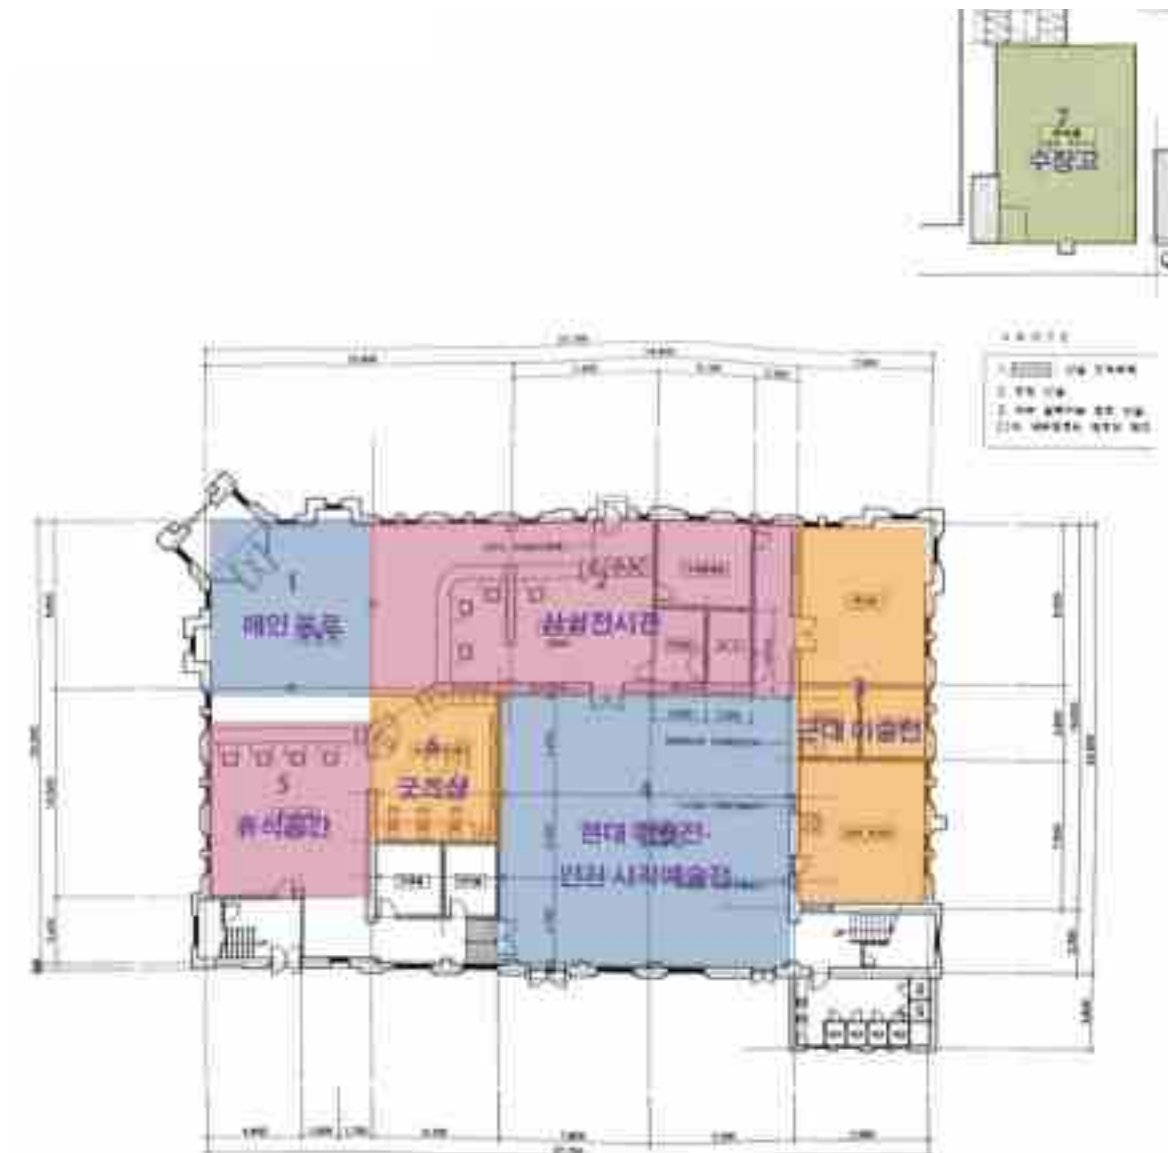
그림 4-38. 2안 미술관 활용계획(안) 1층

1. 메인 통로	2. 상설전시관	3. 근대 미술존
<ul style="list-style-type: none"> • 인천 관광 안내 시설 제공 • 전시 내용 안내소 	<ul style="list-style-type: none"> • 세계적, 국내 유명 작가들의 전시회 공간 • 상설 전시관으로 정기적으로 내용이 달라짐 	<ul style="list-style-type: none"> • 근대 미술에 관련된 전시관 • 인천 작가들을 중심으로
4. 현대 미술전 - 인천 시각 예술전	5. 휴식공간	6. 굿즈샵
<ul style="list-style-type: none"> • 현대 미술 중에서도 시각 예술에 관련된 전시관이며, 주로 설치미술과 조각미술을 전시한다 	카페 운영	-
7. 수장고		
<ul style="list-style-type: none"> • 관련 소장품을 보관할 수 있는 항온, 항습기능을 갖춘 수장고
