(구)인천우체국 보존·활용 방안 수립 및 타당성 검토

2024. 7.

인천광역시

(주)아띠플랜

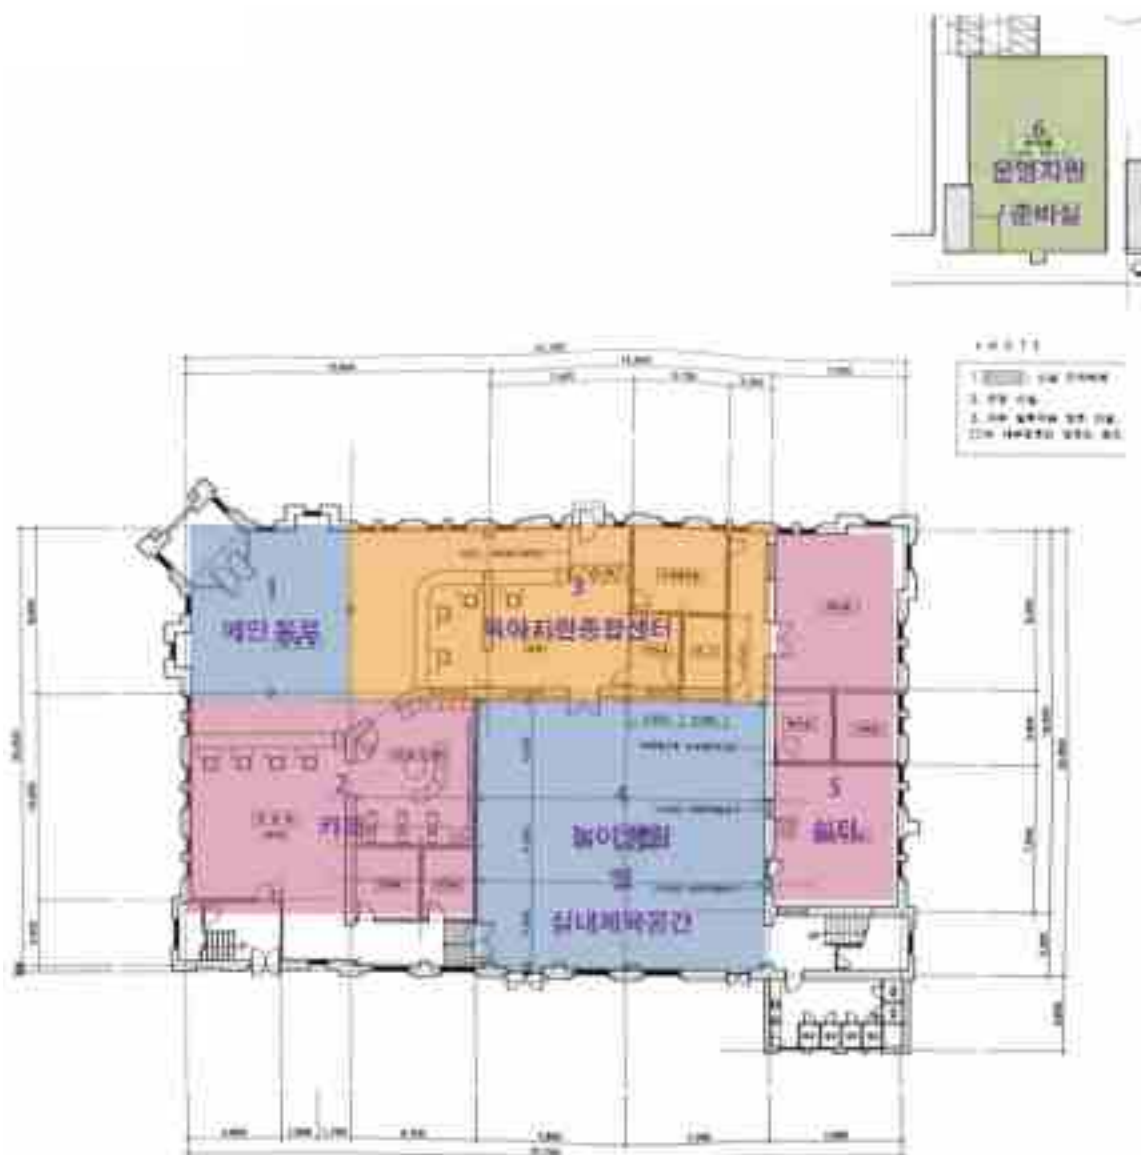
그림 4-40. 3안 주민 편의 복합 문화 시설 활용계획(안) 1층

1. 메인 통로	2. 카페	3. 육아지원종합센터
인천 관광 안내 시설 제공 건물 안내소	<ul style="list-style-type: none"> • 아이들이 노는 동안 부모님들이 쉴 수 있는 공간 • 재생사업과 연계하여 진행 • 정기적, 테마별로 진행 • 4번 하이커그라운드카페 참고 	<ul style="list-style-type: none"> • 어린이집지원 • 가정양육지원 • 센터지원 등
4. 놀이 체험 및 실내체육공간	5. 휴식공간	6. 운영지원, 준비실
테마별프로그램 운영 볼풀, 놀이시설 운영	<ul style="list-style-type: none"> • 아이들이 노는 동안 부모님들이 쉴 수 있는 공간 • 아이들이 쉴 수 있는 공간 	<ul style="list-style-type: none"> • 운영을 지원하기 위한 공간 • 시설의 관리, 조직, 교육 업무를 수행하는 곳

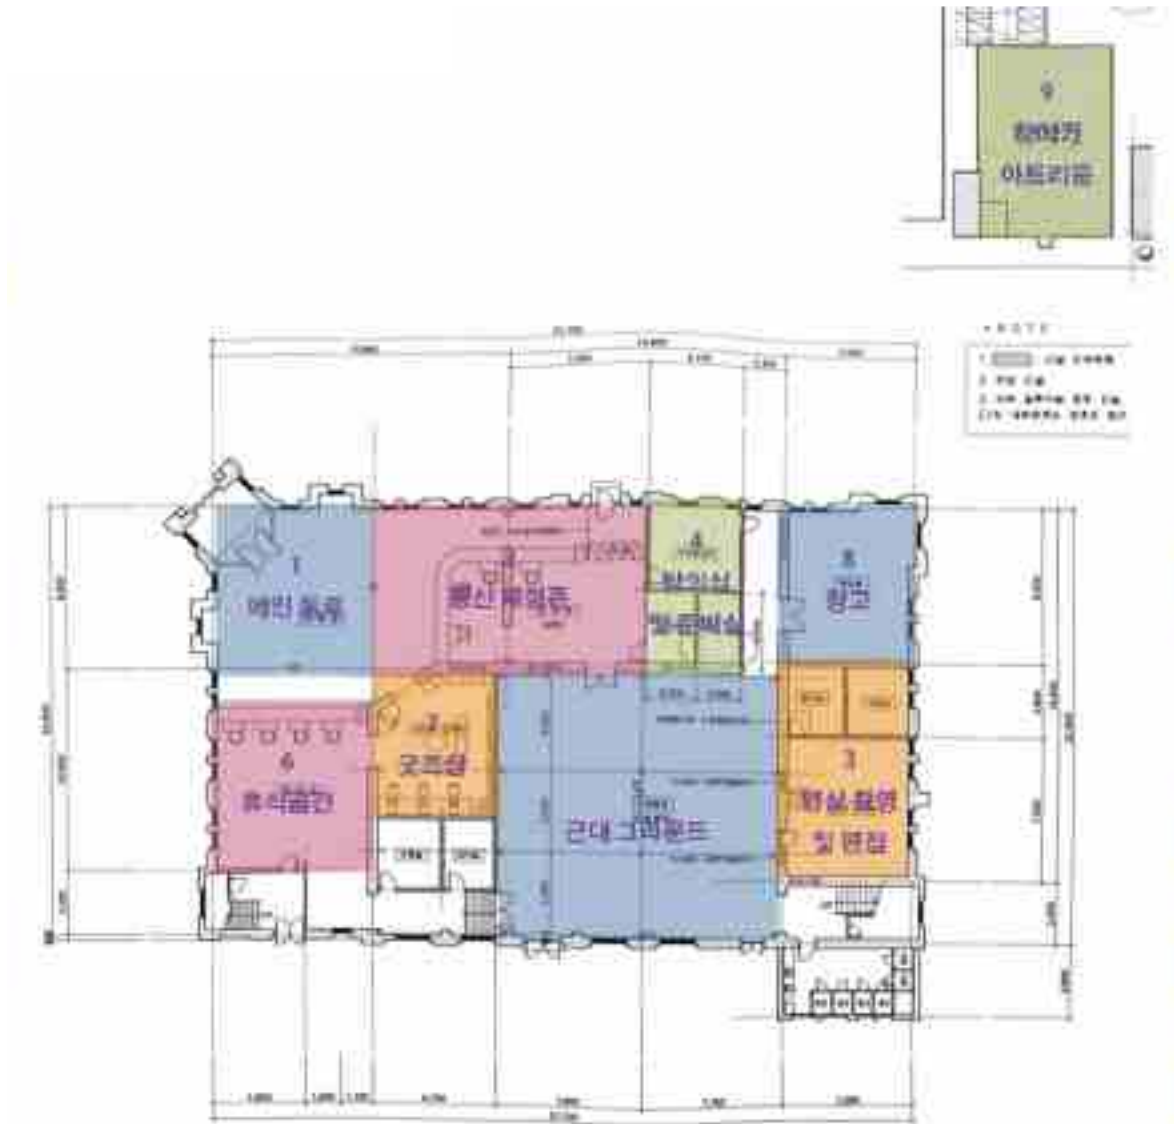
그림 4-42. 4안 인천 문화유산 실감 체험 시설 활용계획(안) 2층

1. 메인 통로	2. 통신 체험존	3. 영상 촬영 및 편집
인천 관광 안내 시설 제공	<ul style="list-style-type: none"> • 우체국 + 통신사의 콜라보 • 새로운 통신 기기의 소개 • 통신기기를 활용한 체험존 운영 • 콘텐츠 촬영을 위한 의상 및 준비물도 포함 	<ul style="list-style-type: none"> • 통신 체험존과 연결 • 새로운 통신 기기 활용 • 영상 촬영 후 편집실까지 제공 • 콘텐츠 제작을 위한 장소 및 장비를 한 장소에서 모두 제공
4. 탈의실 및 준비실	5. 근대 그라운드	6. 휴식공간
-	<ul style="list-style-type: none"> • 근대의 모습을 엿볼 수 있는 그라운드 제공 • 타임머신을 타고 그 시대로 간 것 같은 느낌을 제공 / VR 체험존 운영 	<ul style="list-style-type: none"> 카페 운영 의료시설 제공
7. 굿즈샵	8. 참고	9. 하이커 아트리움
-	-	<ul style="list-style-type: none"> • 특별 전시관으로 운영 • 부속동 활용 운영 • 인천 근대 문화유산 관련 전시 • 인천 문화 관련 전시

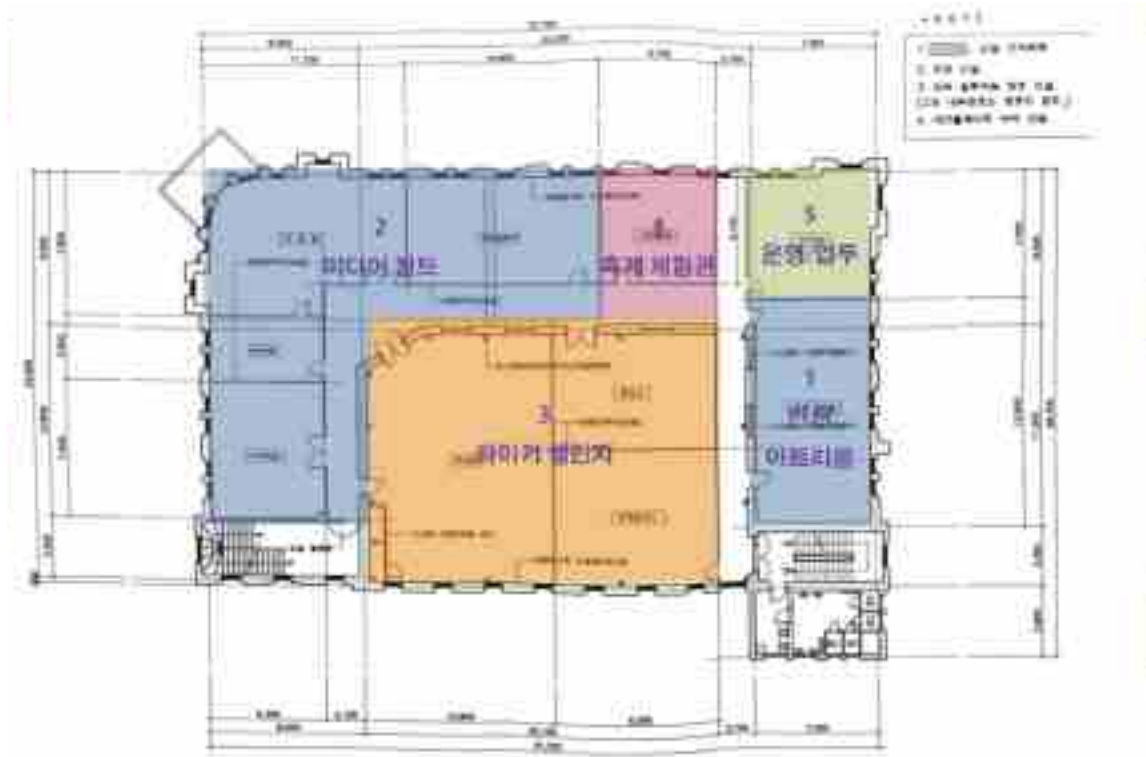
그림 4-43. 4안 인천 문화유산 실감 체험 시설 활용계획(안) 2층

1. 인천 아트리움	2. 미디어 월드	3. 하이커 챌린지
<ul style="list-style-type: none">• 인천 근대 역사 박물관• 인천 우체국의 역사 박물관• 상설 전시관으로 운영	<ul style="list-style-type: none">• AR, VR 등 기술을 활용한 체험 공간이며, 인천 문화유산을 주제로 운영• 특별 전시관으로 운영	<ul style="list-style-type: none">• 인천 문화유산 관련 체험 프로그램 운영• 직접 미션을 해결하고 체험하며 몸으로 역사를 배울 수 있는 곳
4. 축제 체험전	5. 운영/업무	
<ul style="list-style-type: none">• 인천 내에서 이뤄지는 축제를 소개하고 이를 간접체험 할 수 있는 공간• 상설 전시관으로 운영	<ul style="list-style-type: none">• 전시 공간의 효율적이고 원활한 운영을 지원하기 위한 운영사무실• 전시 공간의 관리, 조직, 업무를 수행하는 곳

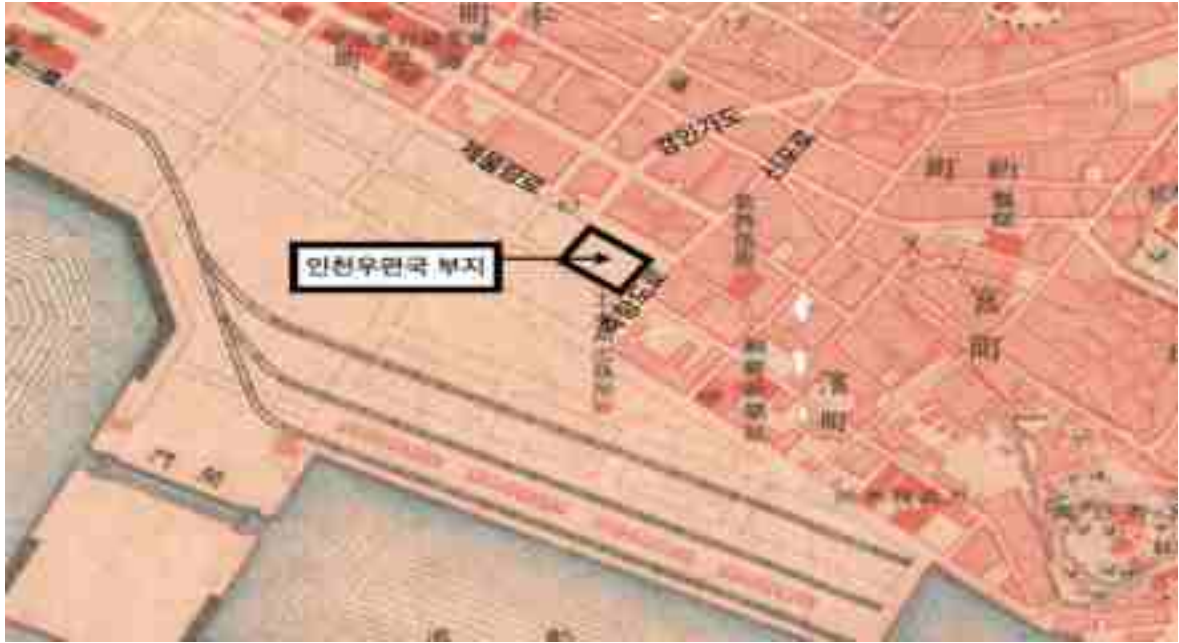
그림 4-44. 1918년 당시 인천우체국 주변도로 및 부지 현황

- 입지 특징
 - 중동 향동 6가는 1911년~1918년 완공된 매립지
 - 제물량로, 인항로, 신포로 등 주요 도로와 접하고 있음
: 제물량로와 인항로는 30m 대로로 계획, 동편 신포로는 내항과 내동성당으로 연결됨.
 - 개항장 문화지구이며, 제물량로, 인항로, 신포로 등 주요 도로와 접하고 있음 이어지며, 북측은 경인가도의 끝에 맞닿아 있음.
- 배치 특징
 - 1924년 신축 이후부터 현재까지 본관은 변화가 없고, 부속동은 신축과 철거로 변화하였음.
 - 매립지로서 신시가지가 위치하는 북쪽과 동쪽을 향해 주 출입구가 있고, 주 출입구의 남쪽에 부출입구가 있어 이용객은 동측면의 주·부출입구로 출입하였음.

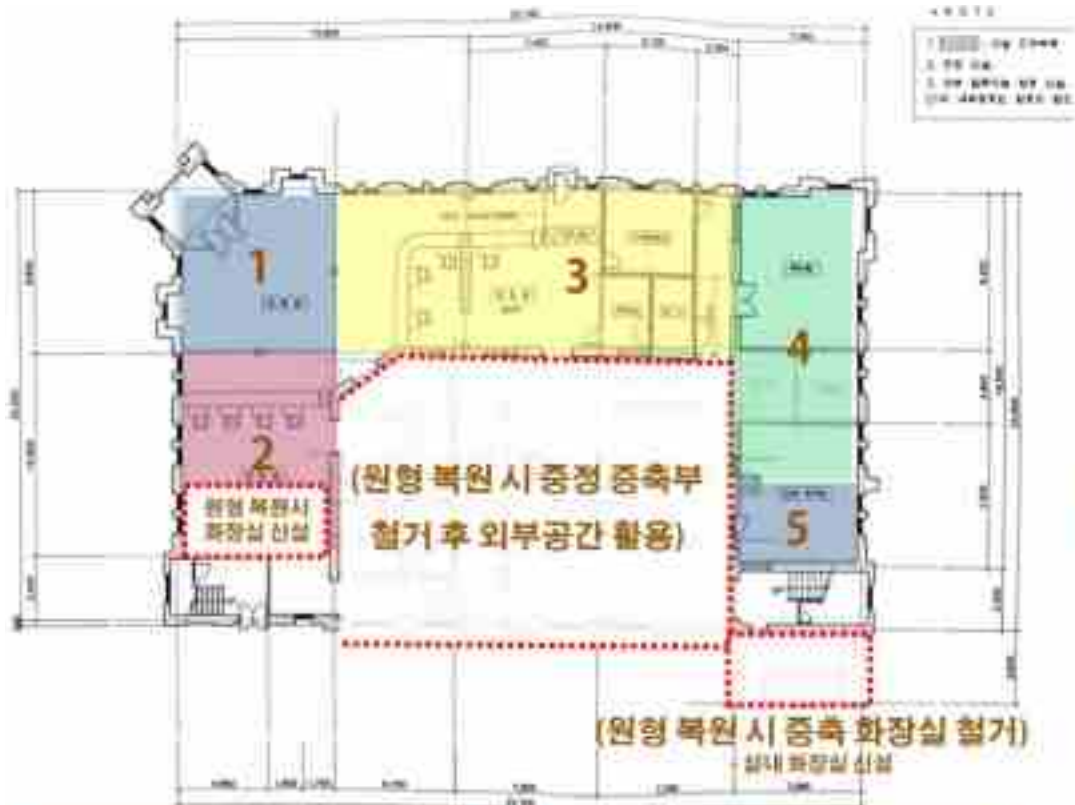
그림 4-51. 인천 우정통신박물관 1층 활용 및 복원 계획

1. 메인 통로 (활용 예시) • 박물관 관람 안내 시설(장소) • 시설 메인 통로	2. 휴게공간 (활용 예시) • 쉼터, 굿즈샵 • 인천시 정책 홍보 등	
3-1. 전시공간 1 (활용 예시) • 인천우체국의 변천 • 과거 근대화의 창구 역할을 한 인천 소개 • 한국 최초의 공중전화 • 등대의 효사인 팔미도 등대 • 최초의 철도 경인선	3-2. 전시공간 2 (활용 예시) • 전신기, 전화기, 통신기, 전보 등 통신 발달 과정 전시 • 한국 최초의 관용, 민간용 전화 설치한 전화의 시발지 • 세계 최초로 CDMA 상용화 시작	3-3. 전시공간 3 (활용 예시) • 예전 통신기기들을 직접 만져보고, 통신해보는 체험 • 영상물을 통한 간접 체험
원형 복원 시 철거 부분 외부공간 활용		향후 복원 설계 시 주의사항
중정 야외 공간 (활용 예시) • 철거된 공간을 활용한 챌린지 • 야외에서 진행하거나 챌린지를 위한 간이시설 설치 • 야외 정원, 미니 공연장	철거 : 별관, 중정 증축부 (활용 예시) • 철거된 공간을 주차장 및 부대시설 (전기실 등) 설치 • 유산 프로그램 또는 행사 장소 활용	7. 수장고 소장품 보관

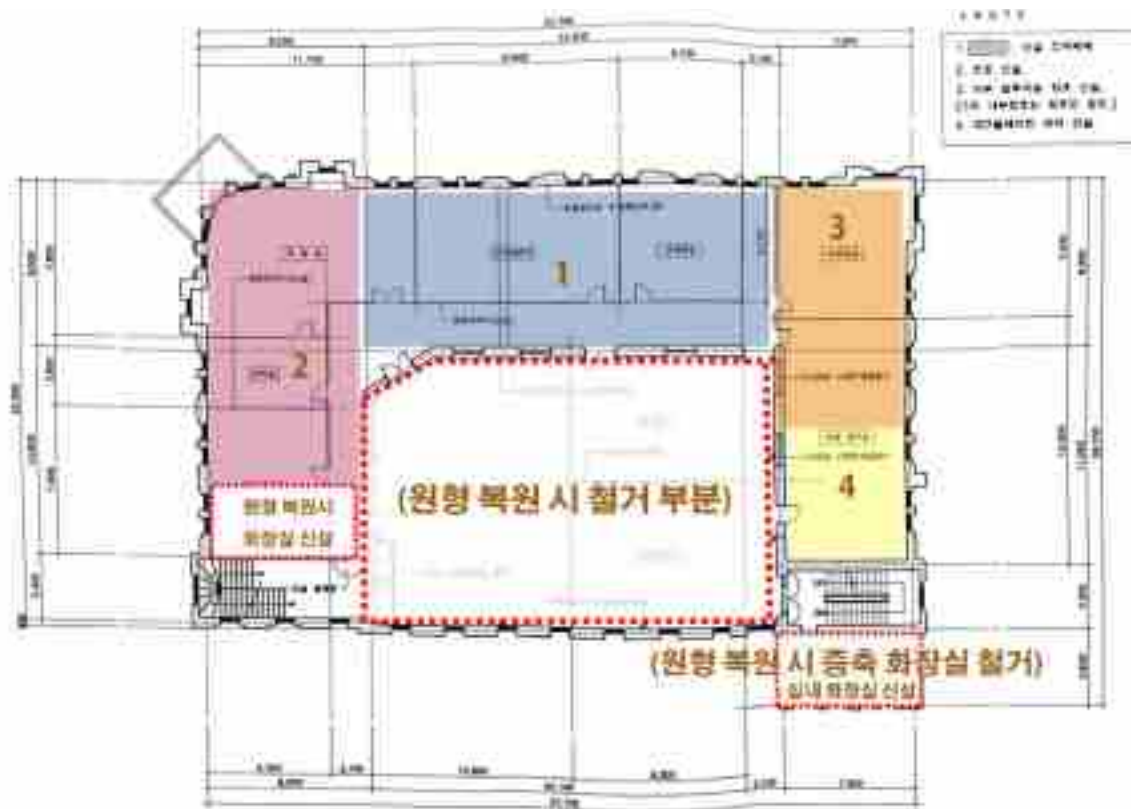
그림 4-52. 인천 우정통신박물관 2층 활용 및 복원 계획

1. 전시공간 4 (활용 예시) · 집배원의 변천 과정 · 복식 체험과 더불어 체험 프로그램 진행 · 우편을 배달하는 업무 체험 (가족, 어린이, 저학년 대상)	2. 전시공간 5 (활용 예시) · 우편과 우표의 역사 · 우체국, 우체통, 심벌마크 변천 · 실제 편지에 우표를 붙여보고 우체통에 넣고, 우편을 배달까지 해보는 체험 가능 · 우편 배달하는 사람 전시실과 연계해서 체험 진행
3. 다목적실 (활용 예시) · 역사 및 박물관 관련 교육 공간 · 다양한 교육 프로그램 운영 · 일반 회의실, 문화 강좌 공간	4. 운영/업무 (활용 예시) · 박물관 사무실

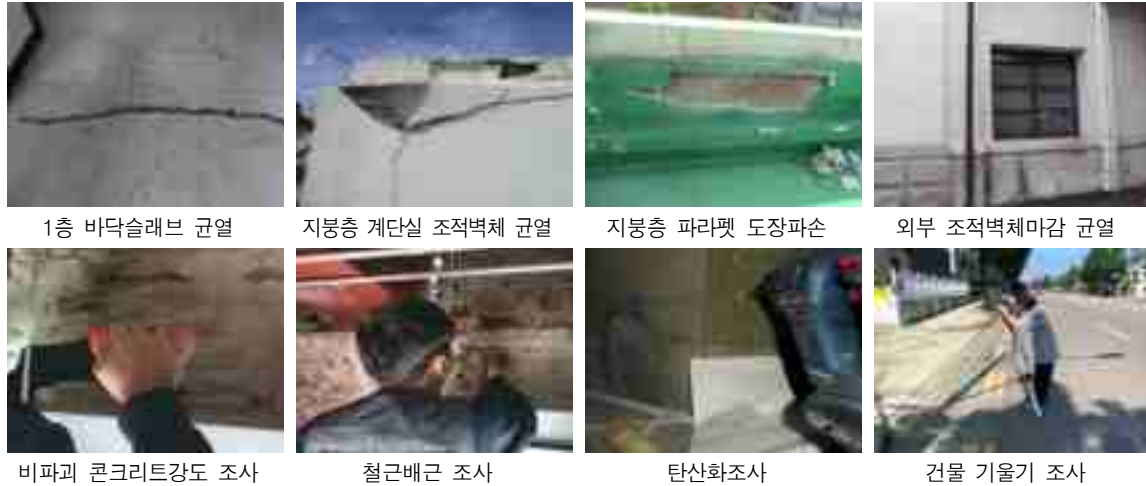
그림 5-1. 2020년 정밀안전진단 현황

- 비파괴 시험결과, 콘크리트 추정압축강도는 23.20MPa로 확인되었으며, 탄산화시험 및 건물의 기울기 측정결과 구조물의 상태는 전반적으로 양호한 것으로 조사됨.
- 2층, 지붕층 철근콘크리트 바닥보에 철판 보강이 되어있음.
→ 이는 건물 대수선과정에서 보강한 것으로 확인됨.
- 1층 천장에 누수 흔적이 발생함.
- 1층 대수선공사 기초부분과 기존 구조물의 이격이 발생함.
- 2층 계단실 천장에 누수 흔적 및 마감 들뜸이 발생함.
- 2층 바닥슬래브에 마감균열이 발생함.
- 지붕층 계단실 조적벽체에 균열 및 마감탈락이 발생함.
- 지붕층 파라펫에 다수의 균열 및 도장파손이 발생함.
- 외부 조적벽체 마감에 균열 및 도장파손이 발생함.
- 철골기둥에 도장 들뜸이 발생함.
- 안전성 종합 평가 등급은 상태 평가 “C등급”, 안전성 평가 “B등급”, 종합평가 “C등급”으로 평가된다.

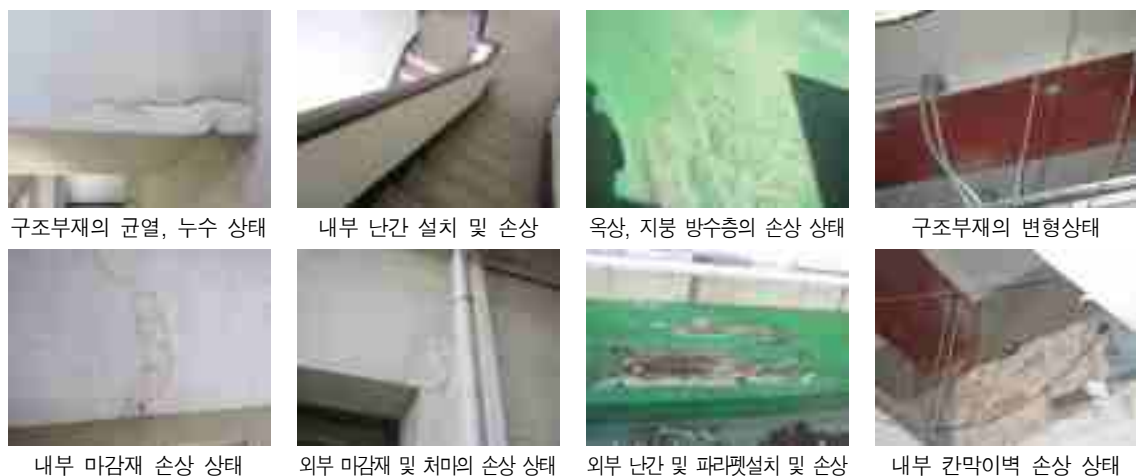
그림 5-2. 2023년 정기안전점검 현황

손상 종류	손상현황 발생원인
구조체 균열 (슬래브, 보, 벽체, 바닥)	재료의 온도변화에 의한 건조수축
비구조체 균열	재료 온도변화에 의한 건조수축, 응력집중
누수, 누수흔적, 백화	누수, 누수흔적 : 균열부에 우수 등 침투 백태 : 누수로 인하여 콘크리트 내부의 석회화합물의 용해되어 퇴적
접합부 이격	이질재의 서로 다른 온도변화에 따른 건조수축 차이
콘크리트 박리 및 박락	외부충격, 철근 부식으로 인한 부피 팽창 등으로 발생
철근노출	철근 피복두께 미확보, 철근 부식으로 인한 콘크리트 박락으로 발생
마감 박리, 박락, 들뜸, 탈락 등	습윤상태 및 부착력 저하로 발생
지붕층바닥 마감재 박리, 박락, 균열 등	장기간 외기노출로 인한 부착력 저하, 열화
슬래브 마감재 누수 흔적	슬래브 균열부 누수 및 배관 연결부 누수
바닥 방수층 체수흔적	구배불량
