<b>인천광역시</b>		<b>보 도 자 료</b>		<b>재외동포청 최적지</b> <b>인천뿐입니다</b>
		배포일자	2023년 3월 15일(수) 총 2매	
담당 부서	도 로 과	담 당 자	• 도로운영팀장 • 담당자	김복수 ☎440-3781 김동조 ☎440-3782
사진(이미지)		<input type="checkbox"/> 없음 <input checked="" type="checkbox"/> 있음	참고자료	<input checked="" type="checkbox"/> 없음 <input type="checkbox"/> 있음
보 도 시 점		배포 즉시 보도하여 주시기 바랍니다.

**인천시, 오래되고 훼손된 도로안전시설 정비 나서**  
**- 시선유도봉, 무단횡단 금지시설 등 도로안전시설 일제조사 후 5월까지 정비 추진 -**

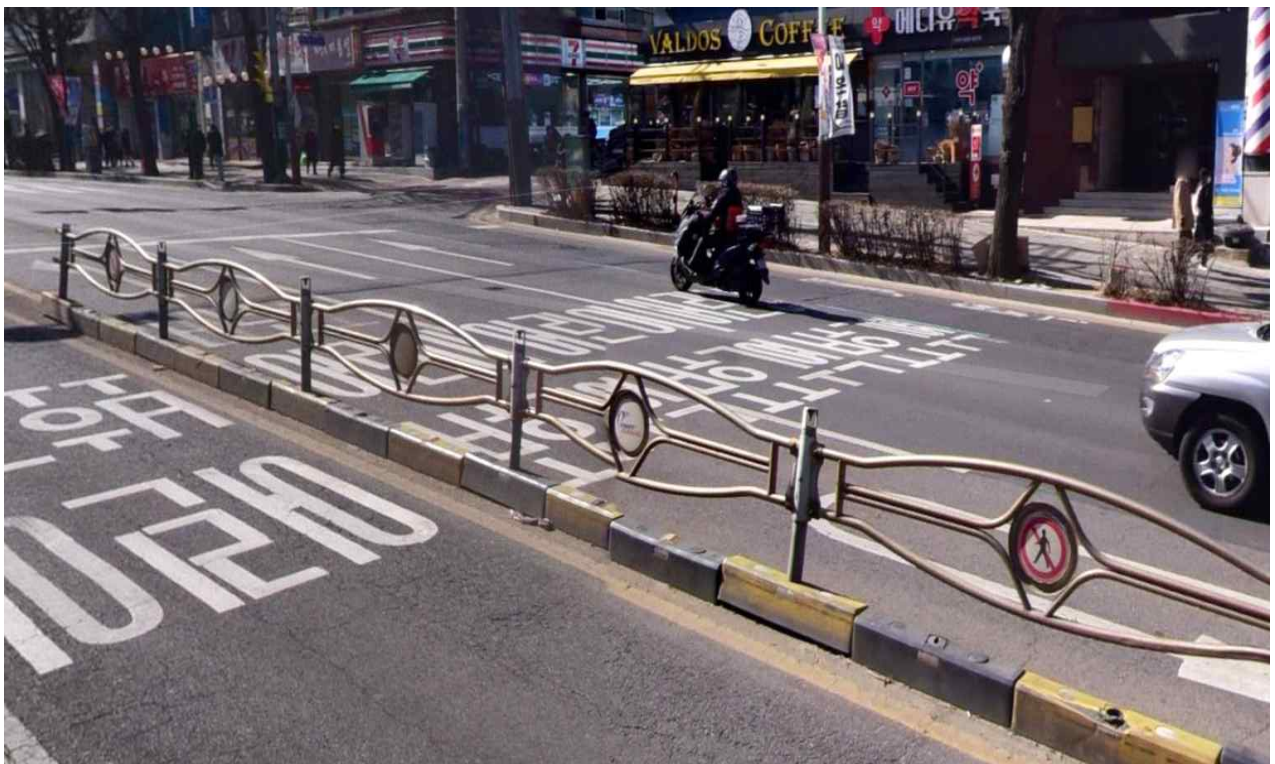
- 부적합한 도로안전시설 설치사례 -

\* 무단횡단 금지시설이 강성재질(스테인리스)로 설치되어 있어 차량 충돌시 2차 사고유발 가능성이 있음

이에 따라 시는 각 군·구와 함께 현장조사 실시해, 오는 4월부터 5월 까지 봄철 도로정비 기간에 불합리한 시설물을 중점적으로 정비할 계획이다.
