인천 도시관리계획(용도구역, 시설: 공원, 도로) 결정(변경)

재 해 영 향 성 검 토

인천
시설·공원·도로
도시관리계획(영도구역)
결정(변경)

재해영향성검토서(수정초안)

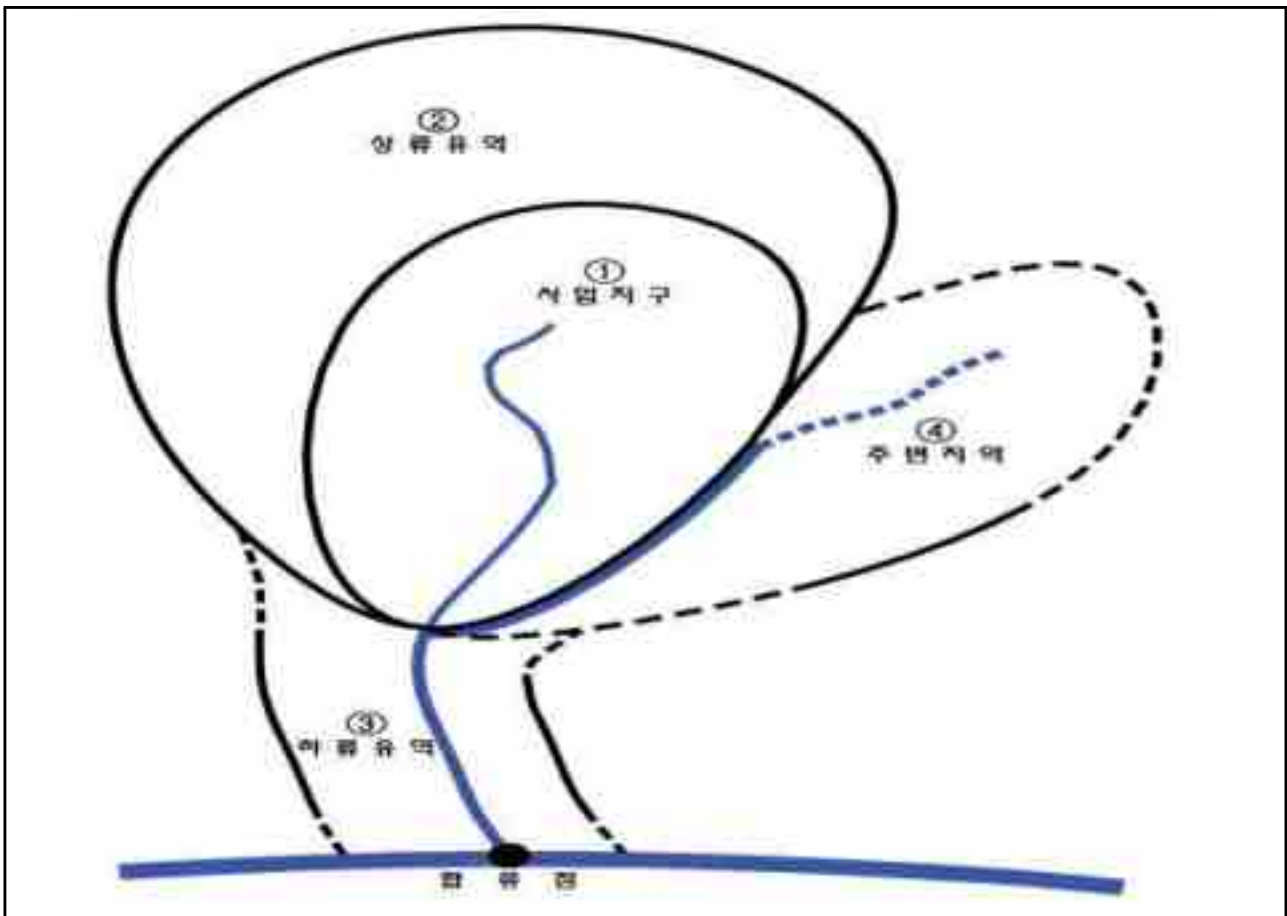
<그림 2.1-1> 면적개념 사업의 평가대상지역설정 대상

검토대상지역은 일반적인 경우 계획지구, 계획지구 상류유역 및 계획지구 하류유역 등을 포함하며, 필요시 주변지역을 추가하는 것을 기본 원칙으로 한다. 따라서, 사업유형이 면적개념인 경우에는 기본 원칙대로 적용 가능하므로 상류유역을 모두 포함하여야 하며, 하류유역도 일정 구간 포함하여야 하는 경우가 대부분이다. 하지만, 사업유형이 면적사업인 경우 해당되는 전구간의 전체 유역을 모든 항목의 평가대상으로 하는 것은 의미도 없으면서 번거로운 작업만 과다하게 발생하기 때문에 재해영향 검토 항목이 존재하는 구간만을 대상으로 평가대상지역을 설정하는 방식을 적용하여 평가대상지역을 일부 축소·조정한다.

평가대상지역은 1차적으로 재해영향 저감대책 수립 대상인 홍수유출량 증가량 저감, 토사유출량 증가량 저감, 사면관련 안정성 확보 등의 측면에서 계획지구, 계획지구 상류유역, 계획지구 하류유역, 주변지역 등으로 구분하여 설정한 다음, 재해유형별 저감방안 수립 측면에서 고려가 필요한 부분이 발생하면 추가로 설정한다.

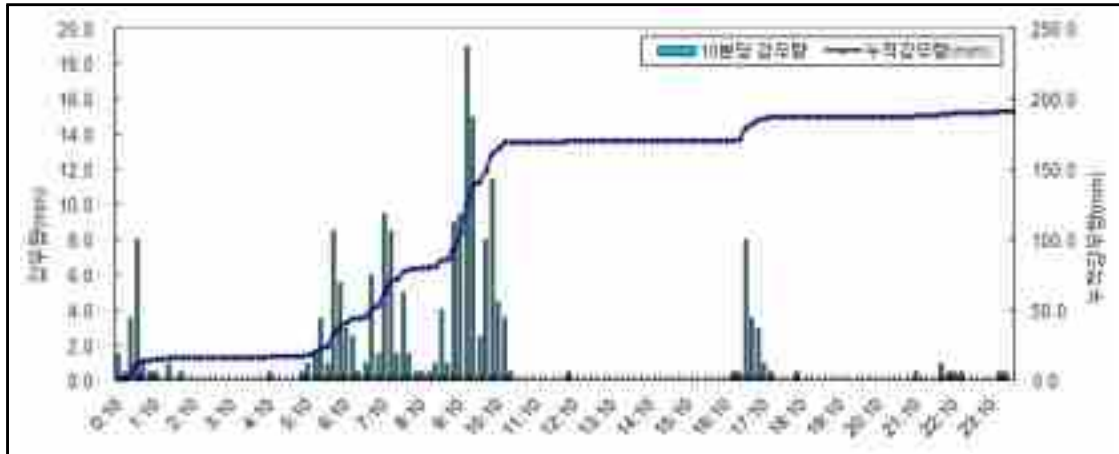
<그림 3.3-3> 2011년 7.27 강우현황(인천기상대)

2011년은 28개 지역에서 집중적으로 1,222동이 침수가 되었으며 기타지역에서 1,105동, 강화군 및 옹진군에서 122동이 침수가 되어 총 2,449개소에서 침수가 발생하였고 이중 지하세대의 침수는 1,615가구로서 전체의 66.0%로서 지하세대 침수에 대한 대책이 시급하다. 7월 27일 강우강도는 73mm/hr, 총 강우량은 192.0mm를 기록하여 20년빈도 (77.18mm/hr)에 약간 못미치게 나타났다.

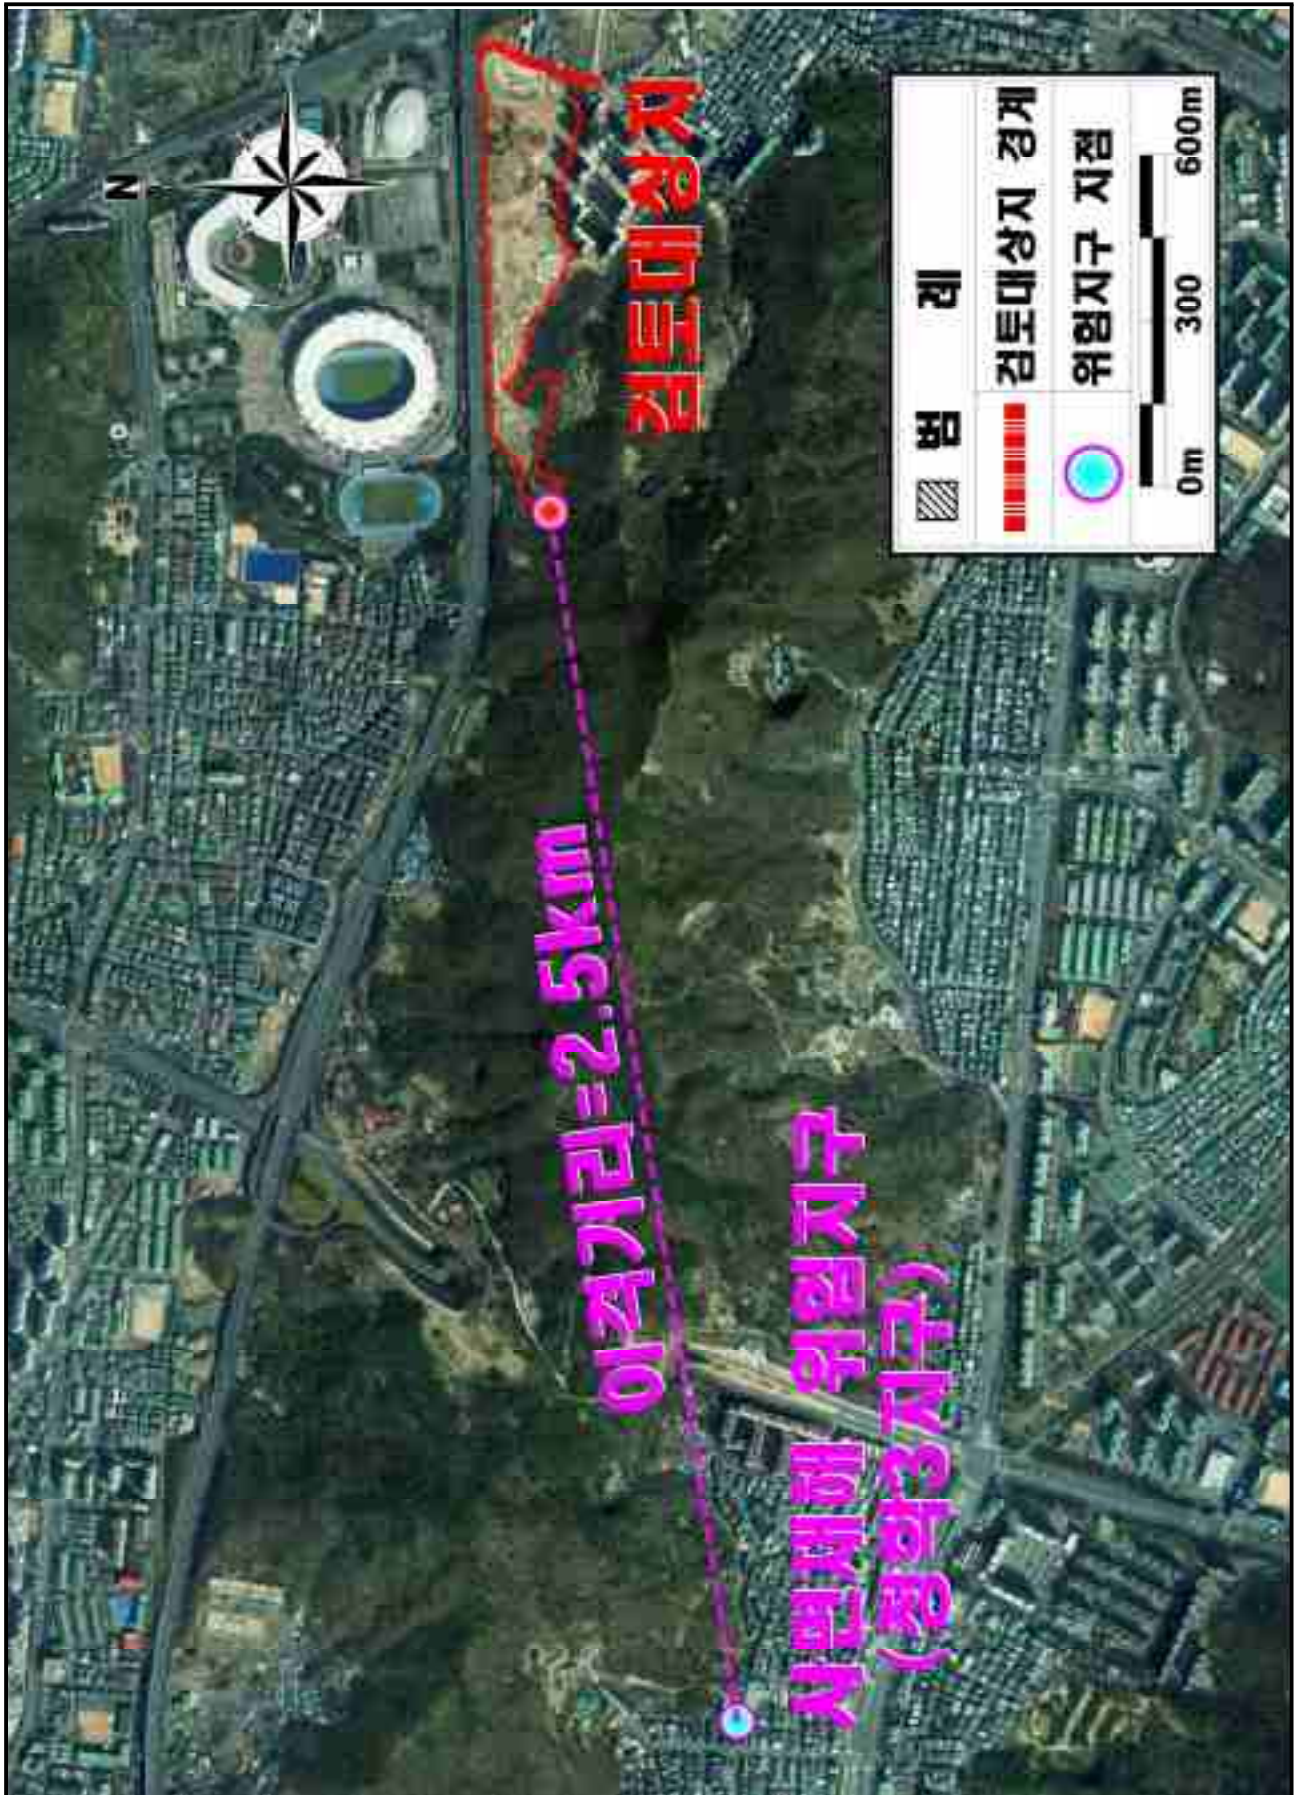
<그림 3.3-5> 재해위험지구와 검토대상지와의 이격거리

「인천광역시 자연재해저감종합계획(2019. 08, 인천광역시)」의 내용을 검토한 결과, 사업 대상지 및 주변지역 가장 가까운 위험지구는 **청학3 지구(사면재 위험지구 SW-Y-008)와 약 2.5km 정도 떨어져 있는 것으로 조사되었다.**

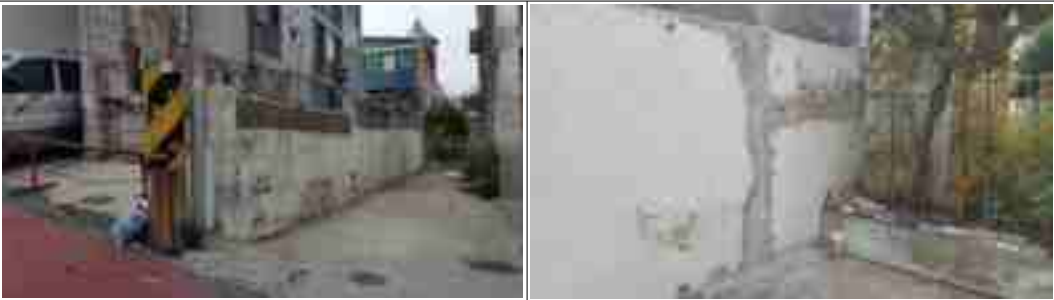
지구명	청학3지구	위치	연수구 청학동 529-4	
풍수해 유형	사면재해	위험등급	중위험	
지구현황	· 광신빌라 옹벽상단은 주택이 있으며, 옹벽하단은 소방도로가 위치함.			
현장사진

위험요인	· 상부바닥 콘크리트 균열이 매우심함 시공불량			
저감 대책	구분	1안	2안	
	개요

사업 내용	· 옹벽 배수구 정비 · 기존 구조물 기대기 옹벽 단면을 보강 - 높이 4.0m × 길이 30.0m × 두께 0.3m	· 옹벽신설 - 높이 4.0m × 길이 30.0m	
	사업 비	39 백만원	- 사유 : 옹벽 철거시 주택 붕괴 우려	
	적용	●		
	상시 대책	· 대피경로 및 이재민 수용시설 점검 및 유지 · 유사시 도로통제 및 통행제한등 우회로 안내		우기시 점검사항
	도시계획적 저감대책	· 피해 범위내 건축제한 (붕괴위험구간 이상 이격배치) · 정비시 붕괴위험지역 안내판 설치		인허가시 검토사항
	사 업 기대효과	· 기존 구조물에 기대기 옹벽 단면을 보강하여 안정성 확보함.

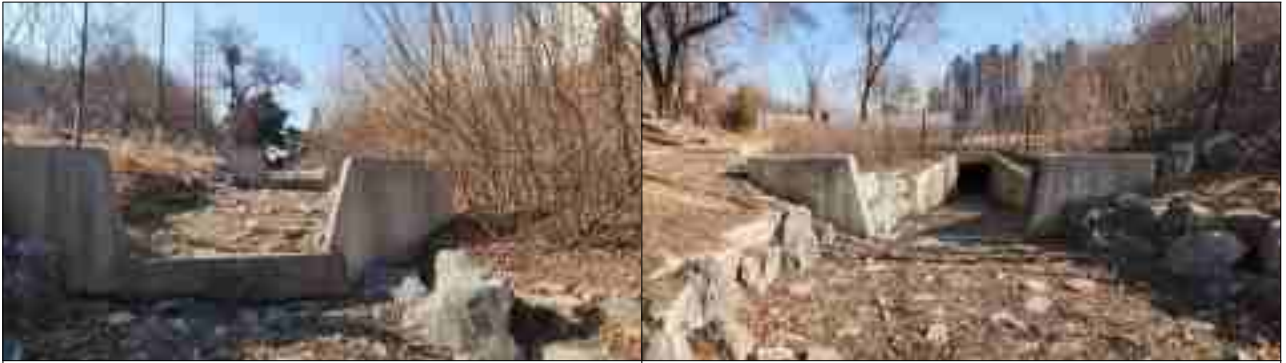
③배수로(0.3m×0.3m)(상태: 양호)서쪽방향	③배수로(0.3m×0.3m)(상태: 양호)동쪽방향

④배수로(0.3m×0.3m)(상태: 양호)동쪽방향	⑤배수로(0.3m×0.3m)(상태: 양호)동쪽방향

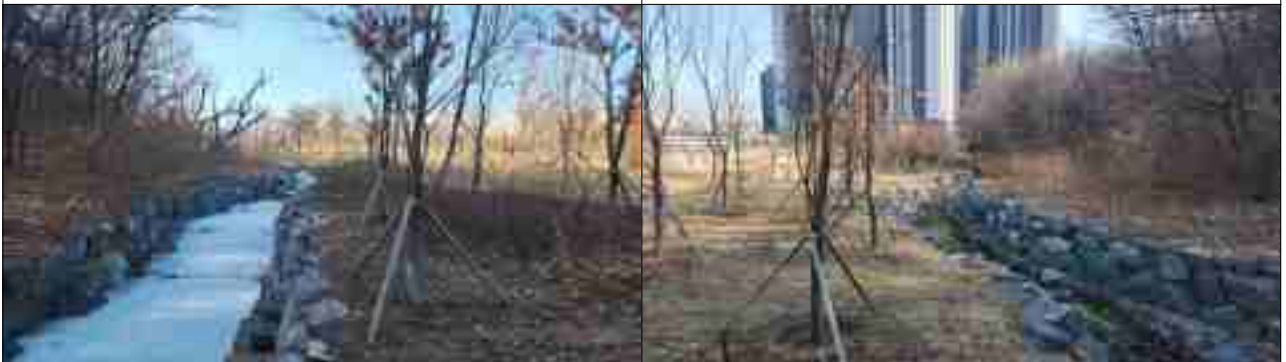
⑥배수로(6.0m×1.0m)(상태: 양호)상류방향

⑥배수로(6.0m×1.0m)(상태: 양호)하류방향

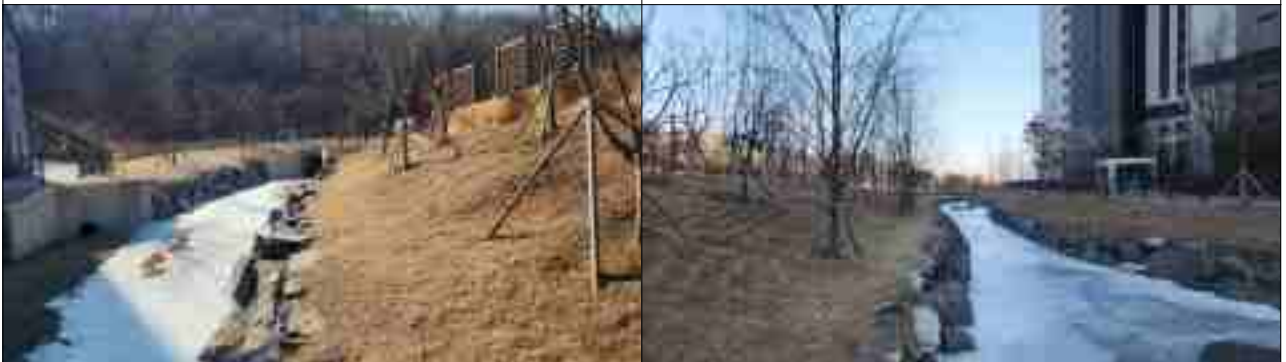
⑦배수로(8.0m×1.5m)(상태: 양호)상류방향

⑦배수로(8.0m×1.5m)(상태: 양호)하류방향

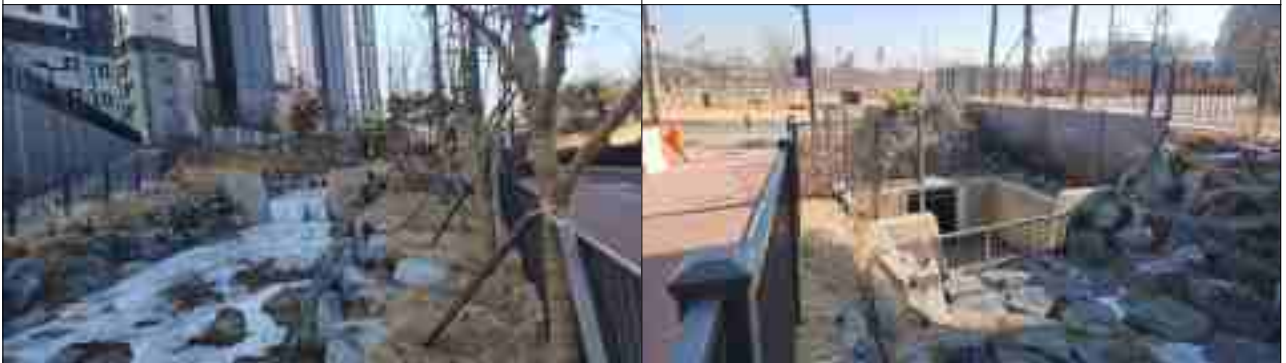
⑧배수로(8.0m×1.5m)(상태: 양호)상류방향

⑧배수로(8.0m×1.5m)(상태: 양호)하류방향

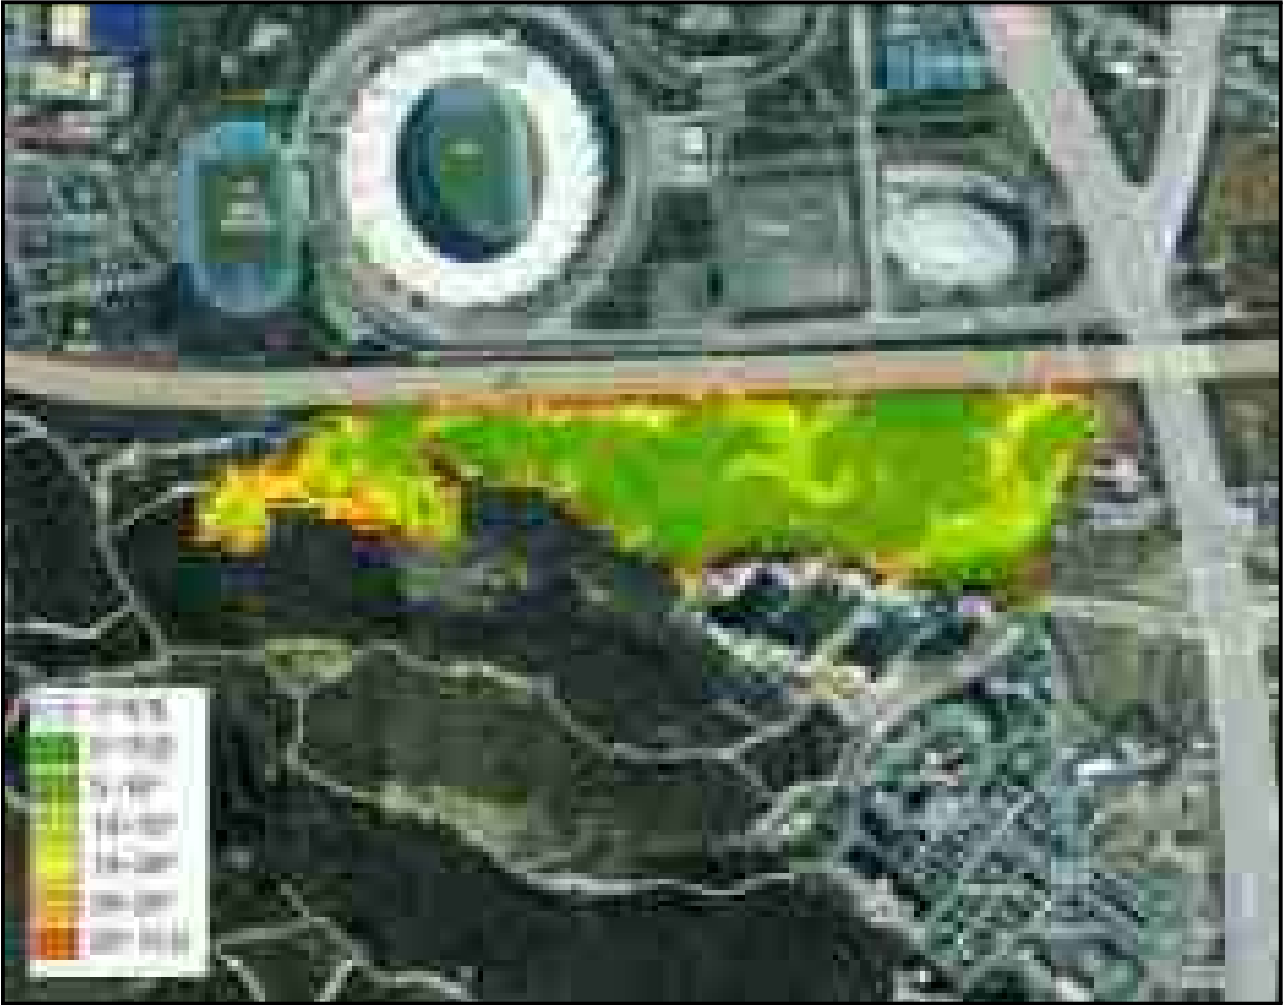
<그림 3.5-2> 경사분포 현황도

경사(°)	면적(㎡)	구성비(%)
34 미만	94,797.1	100.0
34 이상	-	-
합계	94,797.1	100.0

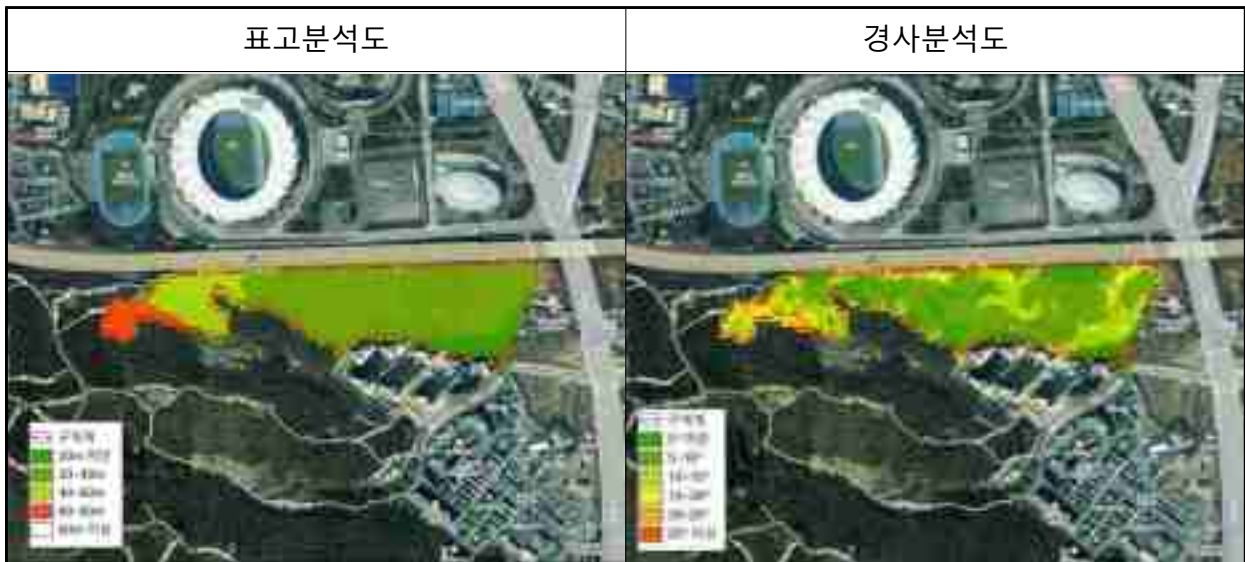
<그림 3.5-5> 표고 분석도

표 고			경 사		
구 분(EL.m)	면 적 (m ²)	비 율 (%)	구 분(°)	면 적 (m ²)	비 율 (%)
20 이하	7,967.6	8.4	5도이하	18,210.0	19.2
20 - 40	67,054.2	70.7	5-10	42,560.2	44.9
40 - 60	14,469.7	15.3	10-15	23,311.8	24.6
60 - 80	5,063.6	5.3	15-20	7,364.7	7.8
80이상	242.0	0.3	20-25	2,946.0	3.1
			25도이상	404.4	0.4
합 계	94,797.1	100.00	합 계	94,797.1	100.00

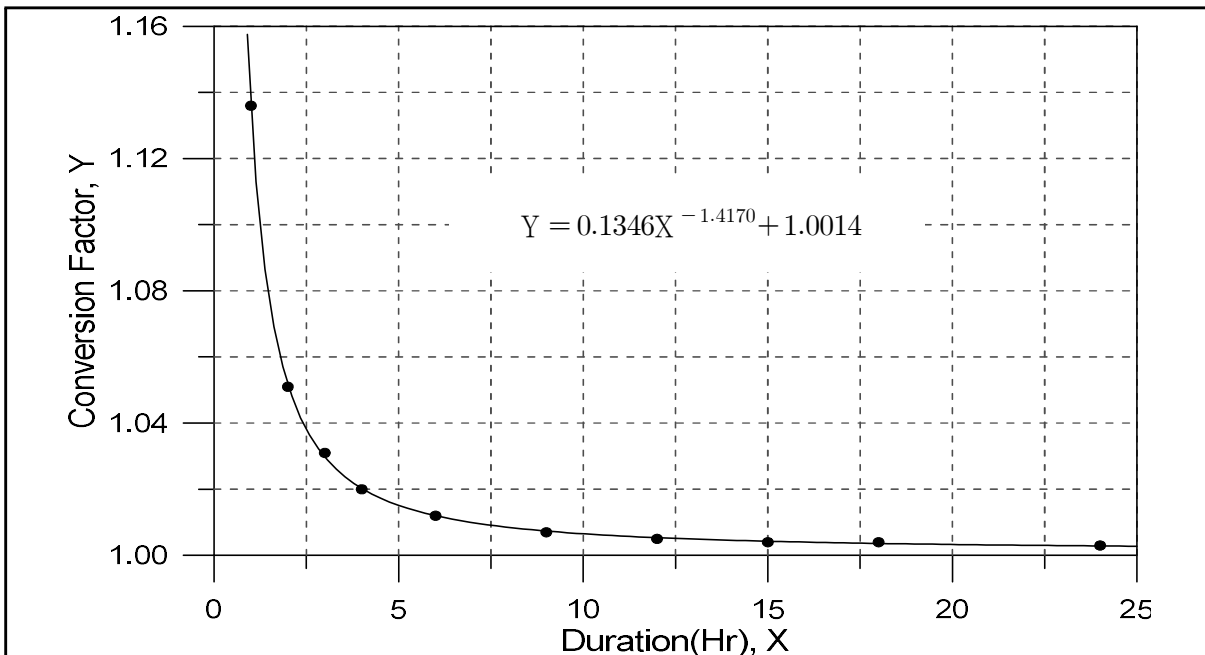
<그림 4.1-3> 고정시간-임의시간 환산계수 회귀곡선

고정시간(시간)	1	2	3	4	6	9	12	15	18	24
임의시간(분)	60	120	180	240	360	540	720	900	1080	1440
환산계수	1.136	1.051	1.031	1.020	1.012	1.007	1.005	1.004	1.004	1.003

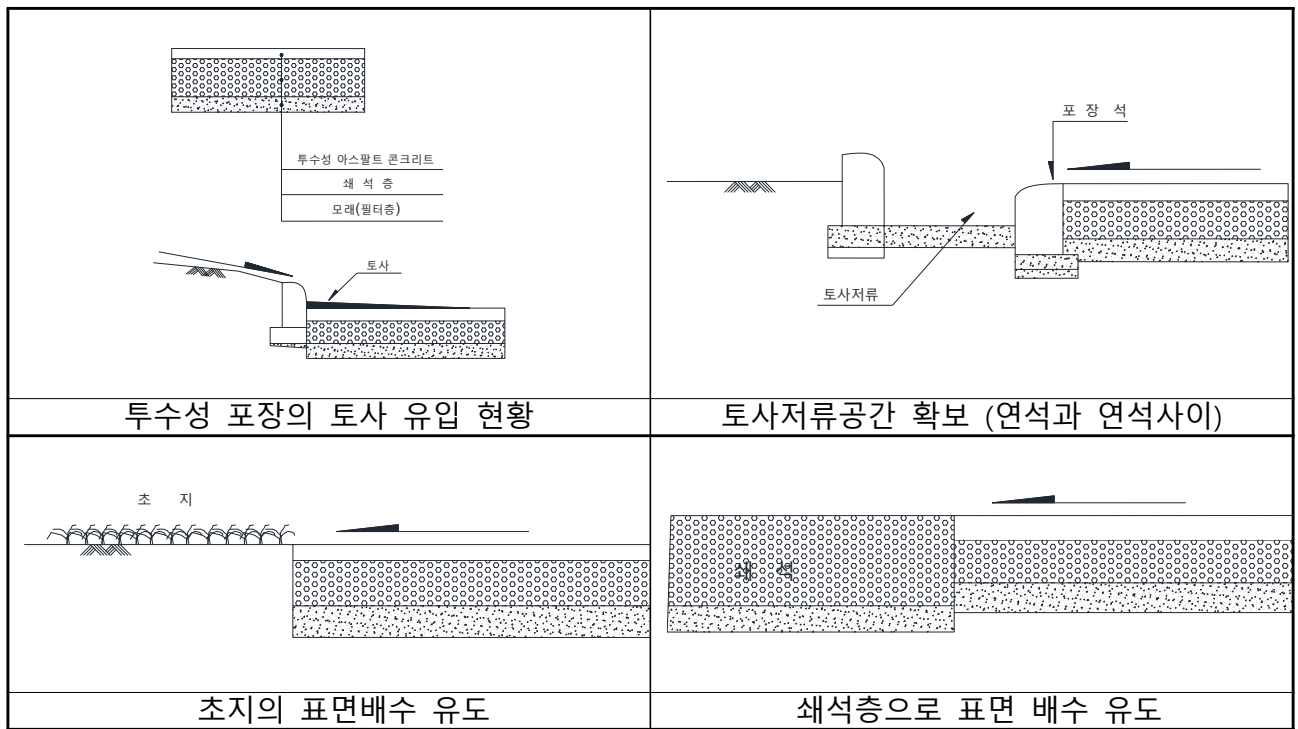
<그림 4.1-4> 투수성 포장 개념 예시도

또, 고압세정작업의 결과 침투기능이 충분히 회복될 때까지 시행하며, 고압세정기에 의한 청소작업은 정기적 실시와 함께 침투기능의 회복에 관한 작업을 해결해야 한다. 또한 투수성 포장의 표층 공극을 막는 토립자 제거를 위해 전용 고압세정기와 병용하는 방법, 물을 뿌린 후 block sink를 행하는 방법, 압축공기를 주입하는 방법을 활용할 수 있다. 또 청소작업중에 발생하는 세정배수가 다른 시설(침투통, 배수통 등)에 유입되지 않도록 주의를 요한다.

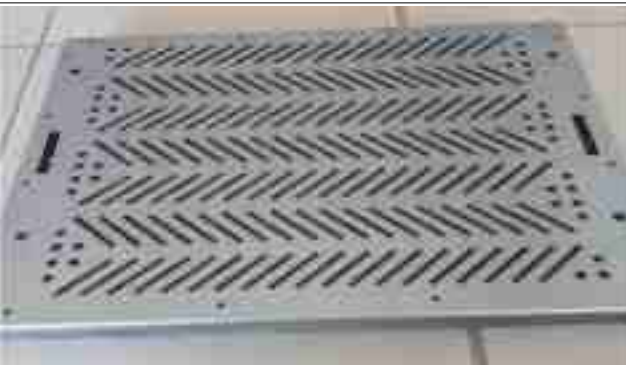
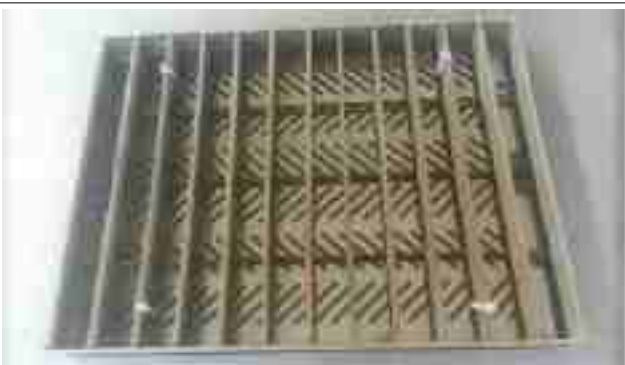
<그림 4.1-6> 빗살무늬 그레이팅 예시

평상 및 집중호우시 배수시설의 통수능 확보 및 유송잡물 제거를 위하여 배수시설 설치부에 간격이 좁은 빗살 그레이팅을 설치하여 통수능 확보가 가능하도록 제안한다.

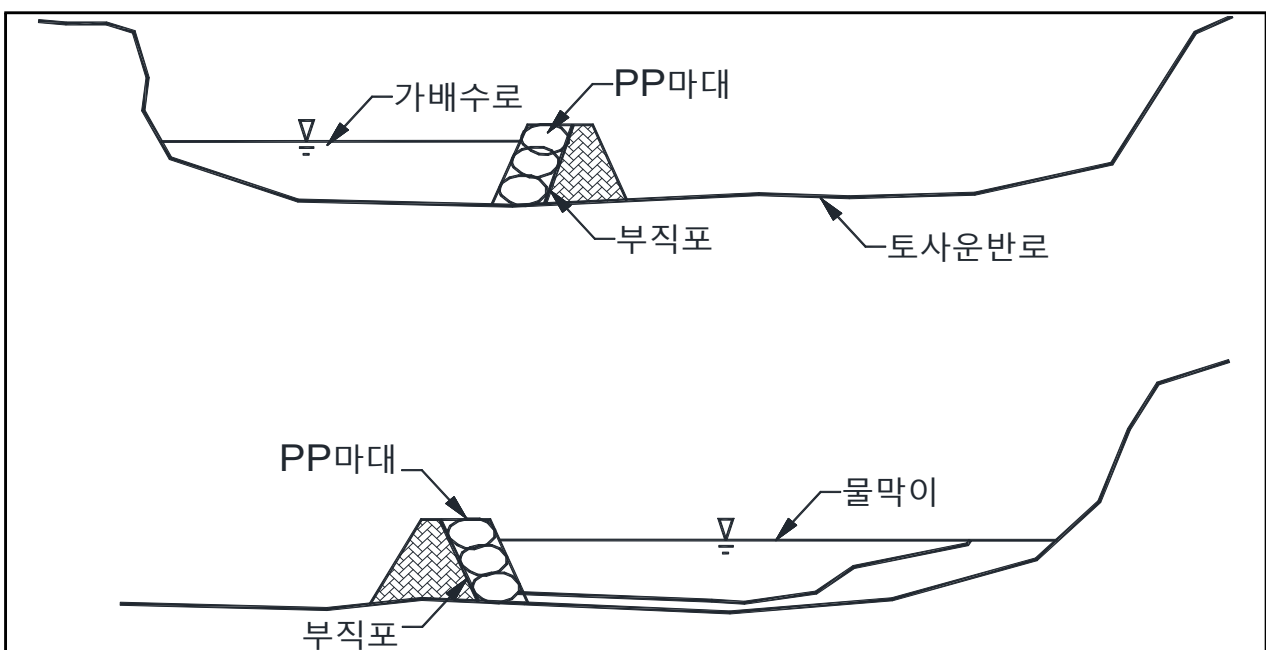
<그림 4.1-7> 가배수로 및 물막이공의 개요도

개발중 계획대상지의 지표면은 나지상태로 노출되며, 집중호우가 내리면 단시간에 홍수 및 토사유출의 증가가 우려된다. 따라서 이러한 홍수유출 및 토사유출을 재해저감시설인 저류지 또는 침사지로 유도하기 위해서는 가배수로 및 유도수로가 필요하며, 이때 배수구역별로 적절히 배치되면서 통수능력이 충분히 확보하고 있는지 여부가 검토되어야 한다.

공사시 가배수로 설치가 어려운 구간에 대해서는 아래 그림과 같은 물막이공을 활용하여 배수시설을 설치하여 침사지로 유도할 수 있도록 하였다.

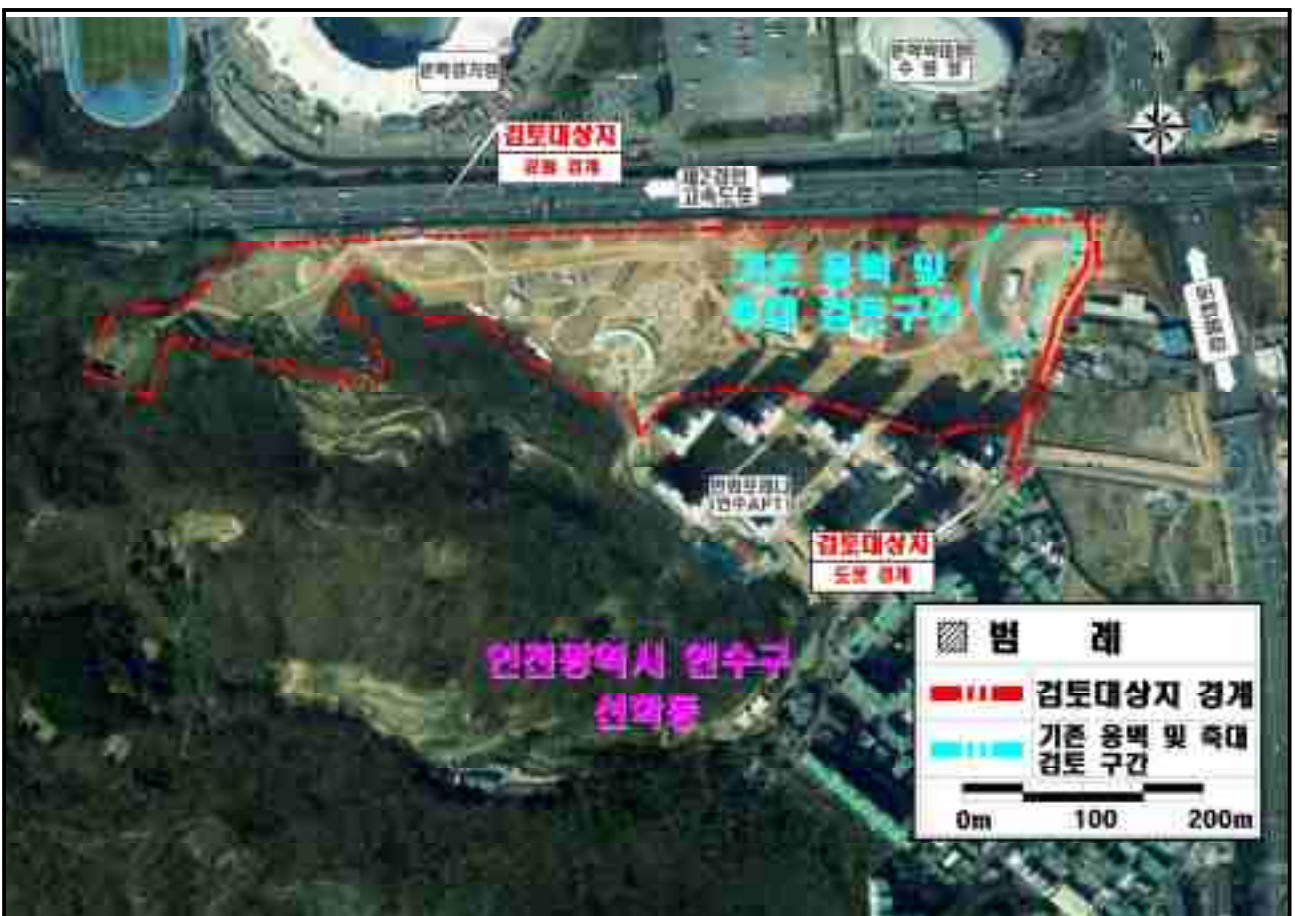
<그림 4.1-11> 옹벽 및 축대 재해위험도 조사위치도

계획대상지 및 주변지역에는 산사태등 사면 안정과 관련된 재해이력(관 자료조사) 및 현장조사 결과, 사면재해는 발생되지 않은 것으로 조사되었으며, 계획대상지 및 대상유역 내 존재하는 급경사지(옹벽 및 축대)에 대해서는 계획지구 및 유역내 현장조사, 시설물정보관리 종합시스템(FMS), 국가재난정보관리시스템(NDMS)에서 관리하고 있는 내용을 조사한 결과, 계획지구 및 주변지역에는 없는 것으로 조사되어 재해 위험성은 없는 것으로 조사되었으나, 검토대상지 하류지역 일부구간에 기존 옹벽사면 및 축대가 존재하여 평가시행 하였다.
