1.0 과업의 개요

송도 하수처리 재이용수는 높은 염분 농도로 인하여 수요처에서 재이용수의 사용을 기피하고 있어 이에 대한 대책이 시급한 실정으로 이를 해결하기 위해 설치 예정인 염분제거설비 설치에 대한 타당성 조사와 적정운영 방안을 마련하는데 목적이 있다.

송도 하수처리수 재이용시설 염분제거설비 설치 등 타당성조사 용역

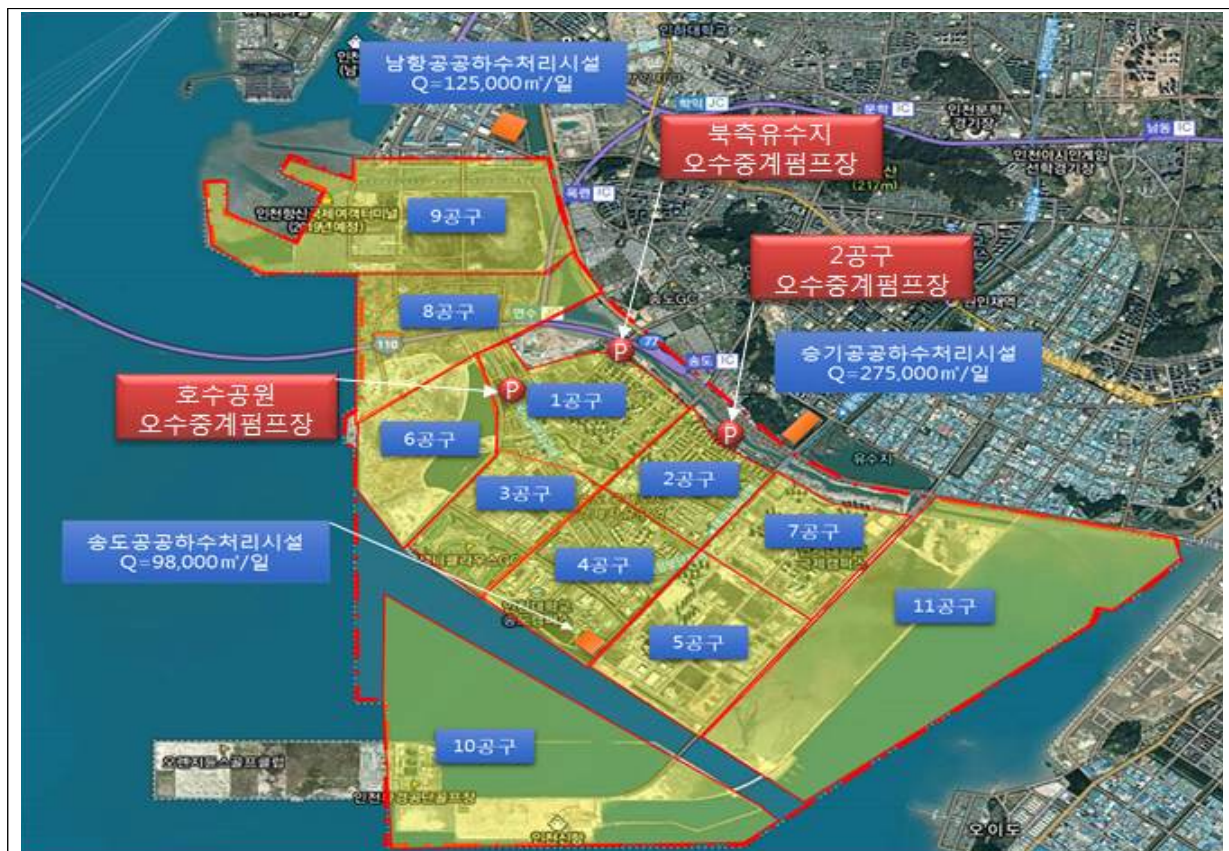
<그림 2.1-1> 처리구역 현황도

송도경제자유구역은 총 11공구로 구성되어 있으며 이중 1~4공구는 송도 공공하수처리시설에서, 5, 7공구는 송기 공공하수처리시설에서, 6, 8공구는 남향 공공하수처리시설에서 처리하고 있으며, 공공하수처리시설 현황은 다음 <표 2.1-1>과 같고, 처리구역 현황은 <그림 2.1-1>과 같다.

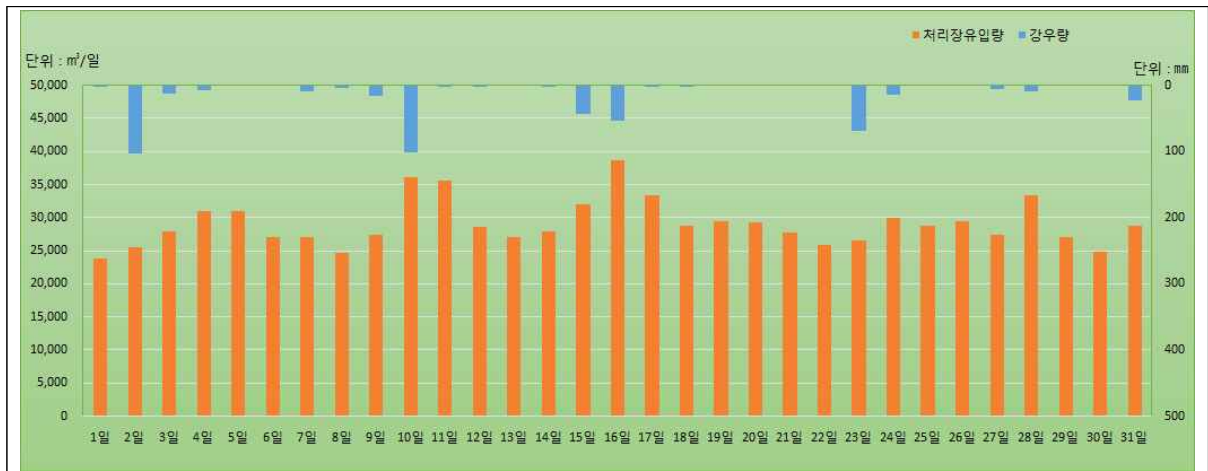
<그림 2.1-7> 송도하수처리시설 강우 시 유입량

2017년 7월 강우 시 하수처리시설 유입량을 검토한 결과 강우시와 청천시의 유입량 변화가 거의 없는 것으로 나타나 우수관의 오수관 연결의 오점은 거의 없는 것으로 판단된다.

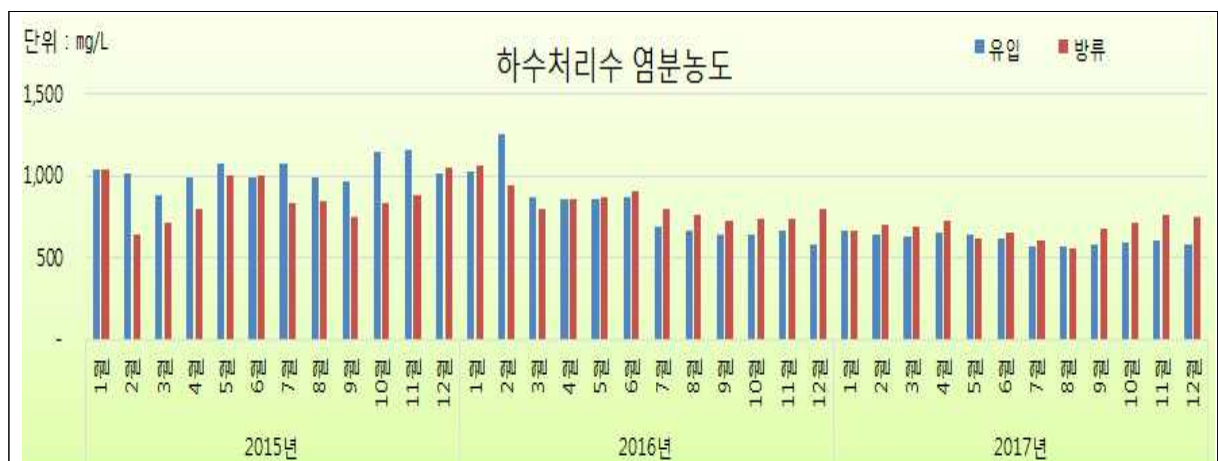
<그림 2.1-8> 송도하수처리시설 유입 및 방류 염분농도

최근 3년간(2015년~2017년)의 하수처리시설 유입 및 방류 염분농도를 검토한 결과 유입농도는 점차적으로 줄어드는 것으로 나타났다.

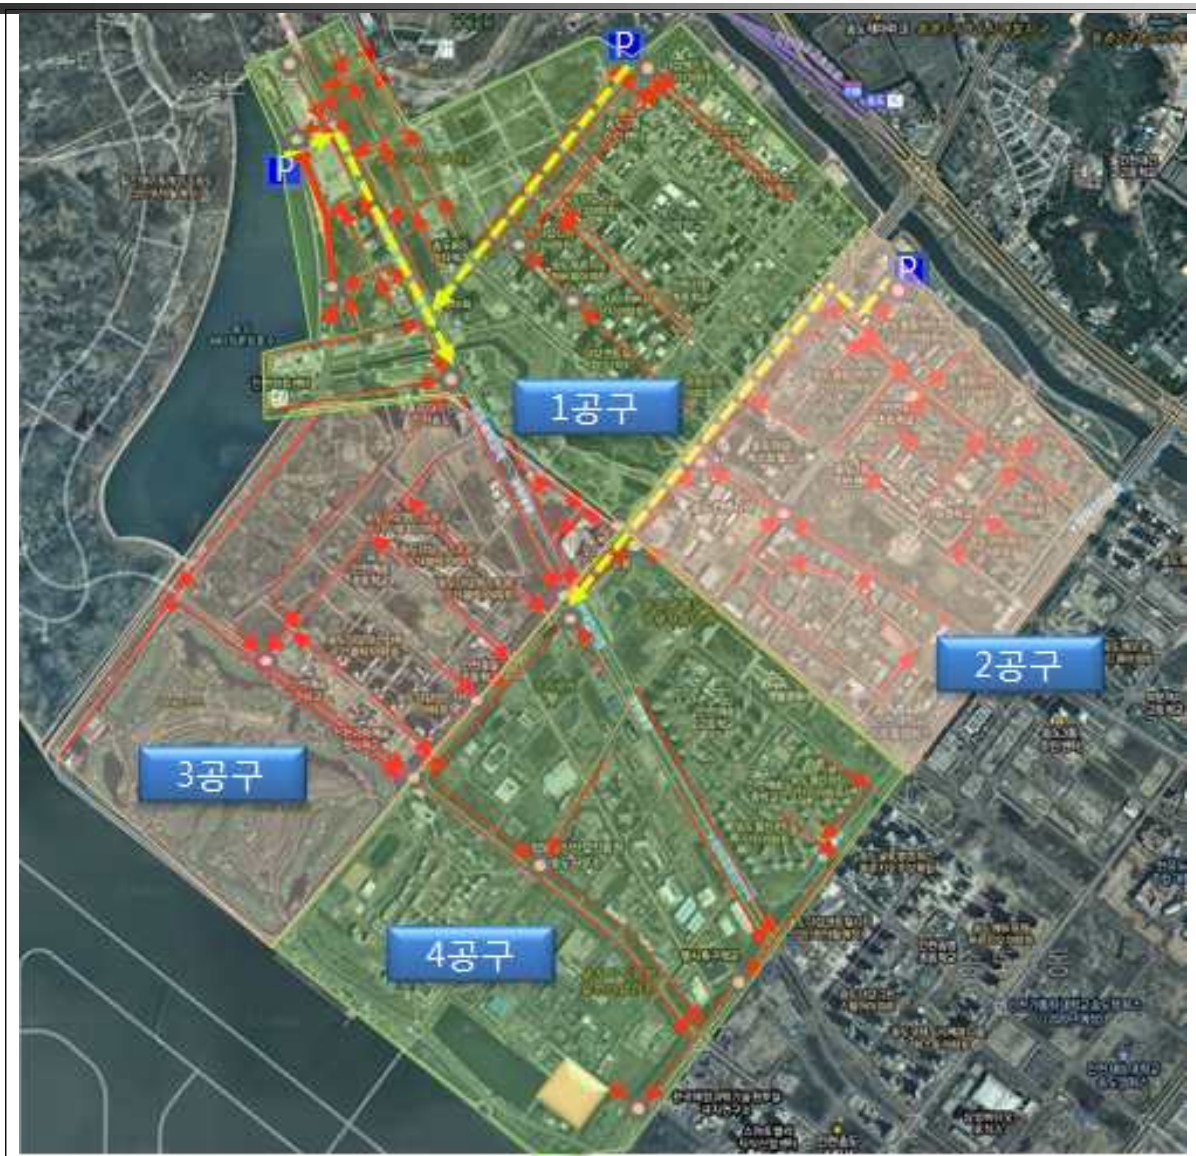
<그림 2.1-9>

1~4공구의 관경은 200~1,500mm로 이루어져 있으며 관종은 1,3공구는 강화플라스틱복합관, 2,4공구는 350이하는 이중벽 폴리에틸렌관, 400mm이상은 나선형수지 파형 피복강관으로 시공되어 있다.

오수관망도

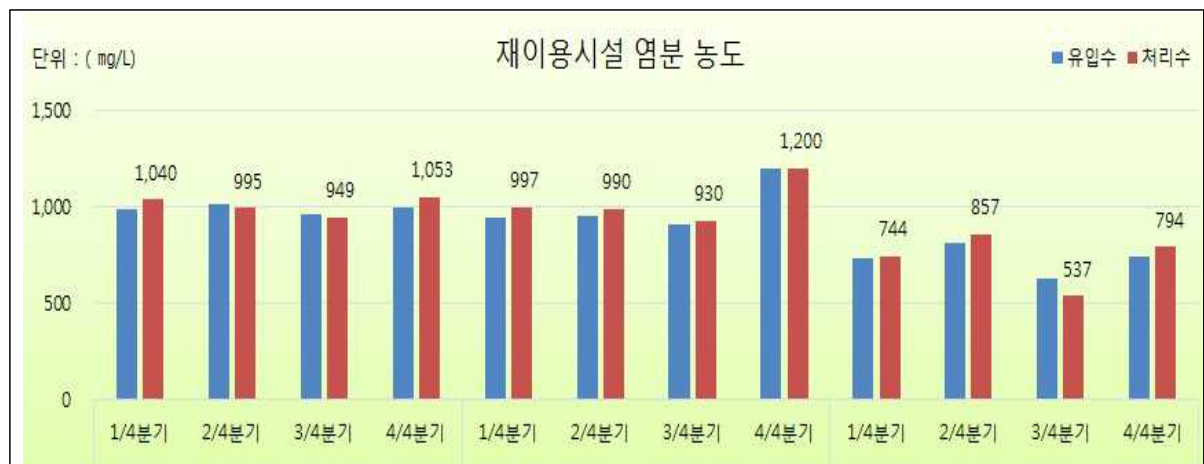
<그림 2.1-13>

재이용시설 유입 및 처리 염분농도

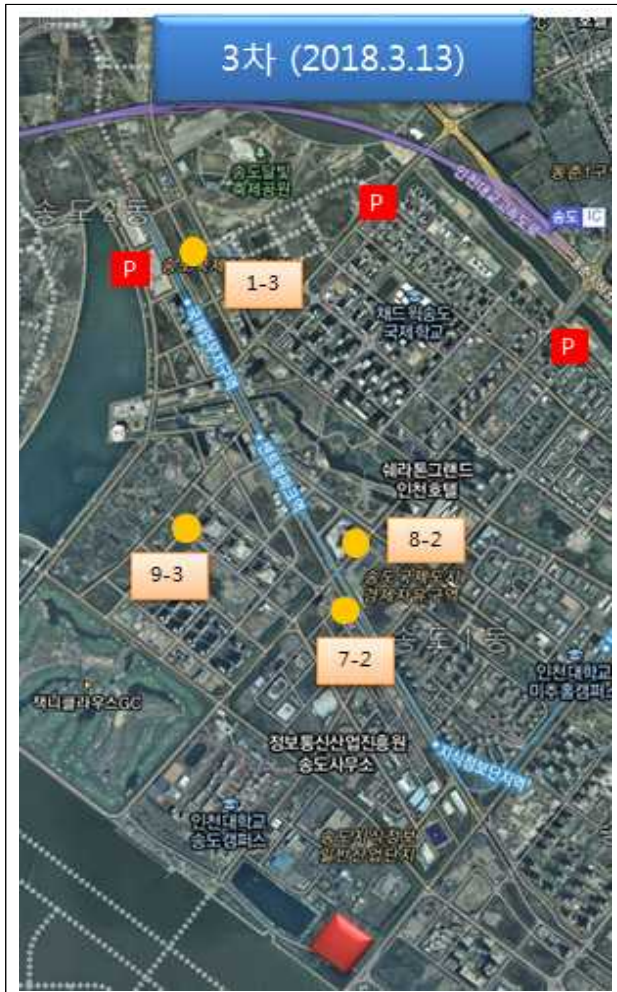
<그림 2.2-1>

수질조사는 1차 분석 자료를 토대로 2차, 2차 분석 자료를 토대로 3차 조사를 시행하였다.

수질조사 위치도

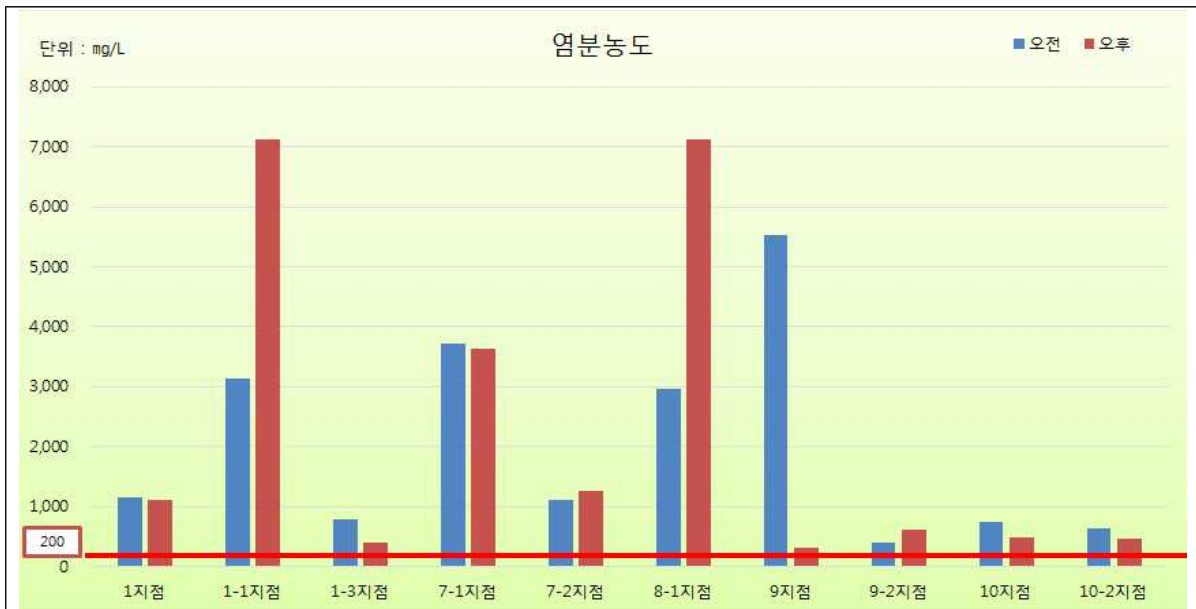
<그림 2.2-3> 주요지점 염분농도 비교도

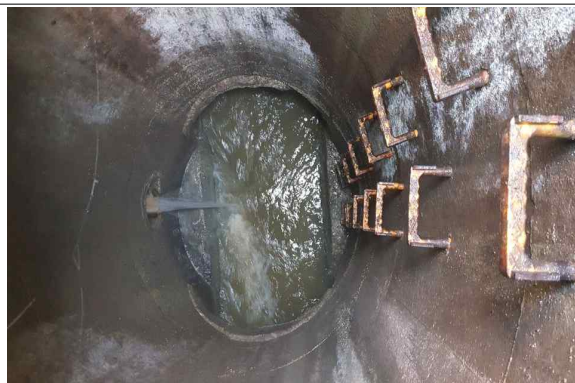
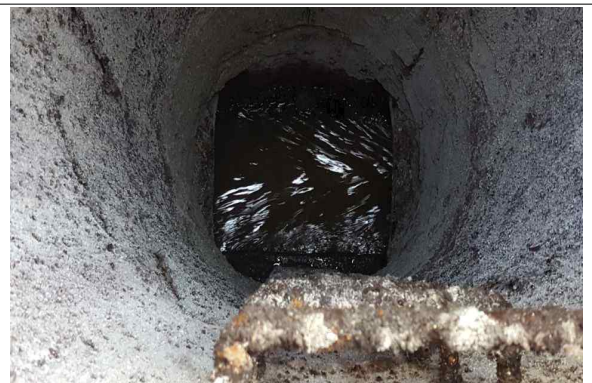
만수로 인한 조사불가

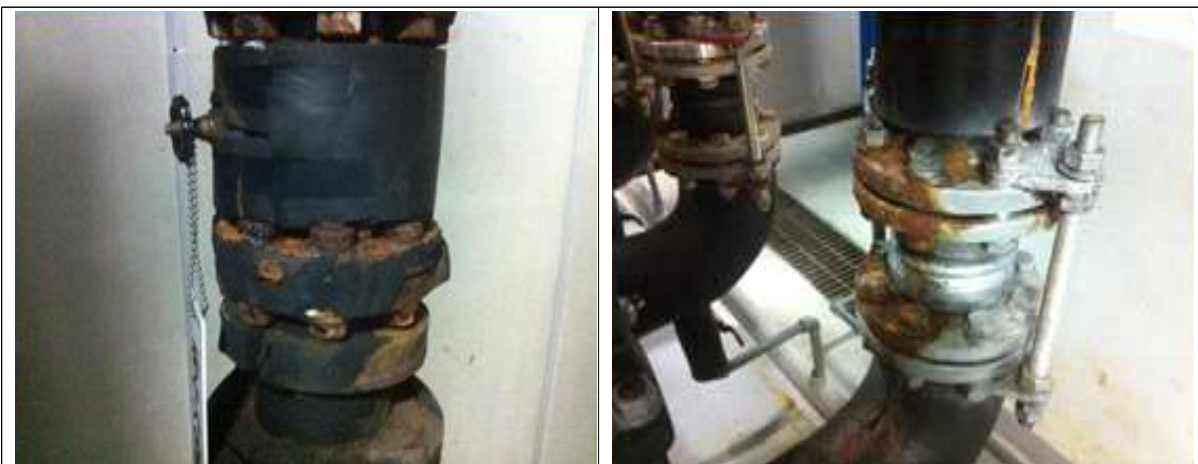
재이용수 공급관로는 내충격 수도관으로 계획되어 부식에 영향이 없으나, 수요처 수급배관은 주로 STS 304 재질로 되어 있어 높은 염분으로 인하여 부식이 발생되고 있으며, 그에 대한 각종 논문 등 자료는 다음과 같다.

■ 포스코사옥 공급배관 부식

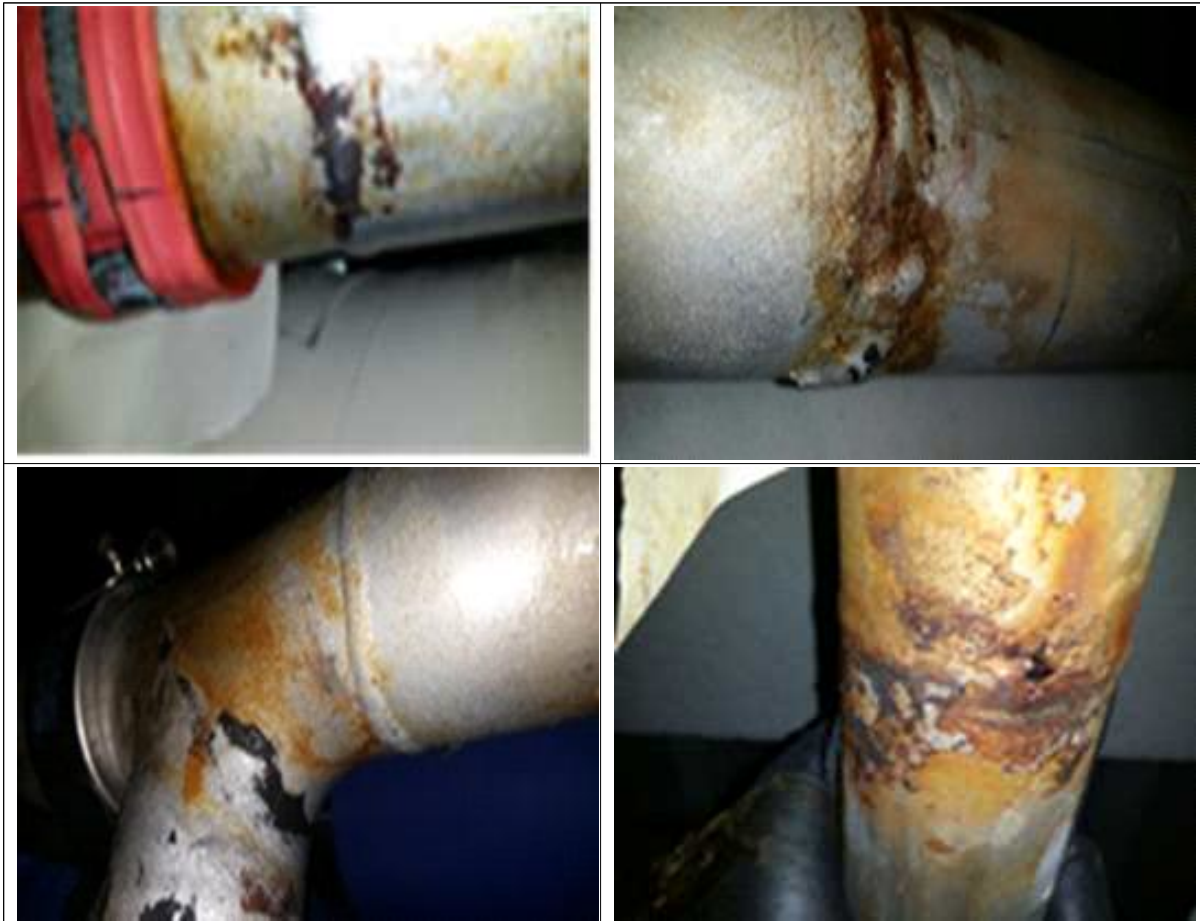
■ 현대프리미엄 아울렛 배관 부식 현황

(2016년 4월 OPEN~2018년 3월 현재 180개소 부식발생)

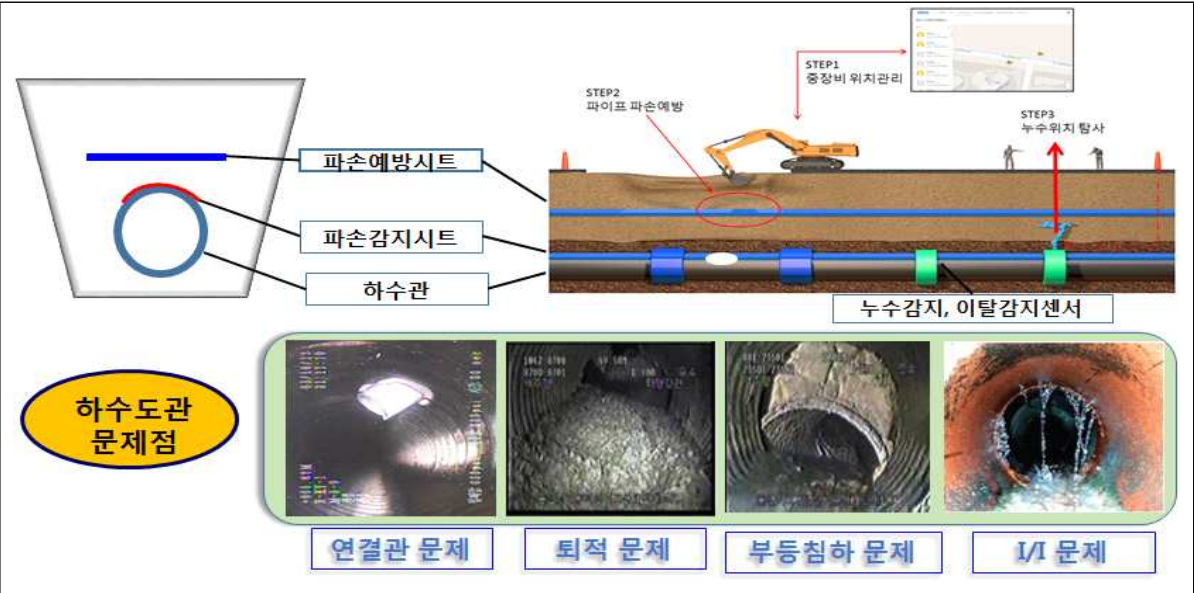
<그림 6.5-1> Smart Pipeline System

스마트파이프라인시스템 구성

- 파손예방시트 : 굴착공사 중 하수관 파손예방 기능수행

- 관 파손감지시트 : 연결관 공사 시 발생하는 오점 및 부실공사 예방

- I/I감지 및 부등침하 감지센서 : 이음부에서 발생하는 I/I 및 부등침하 실시간 감지
- 원격감지장치 : 누수 및 파손사고 발생시 서버로 신호를 보내 관리자에게 알람
