VI. 종합정비 기본계획

인천 문학산성 종합정비계획

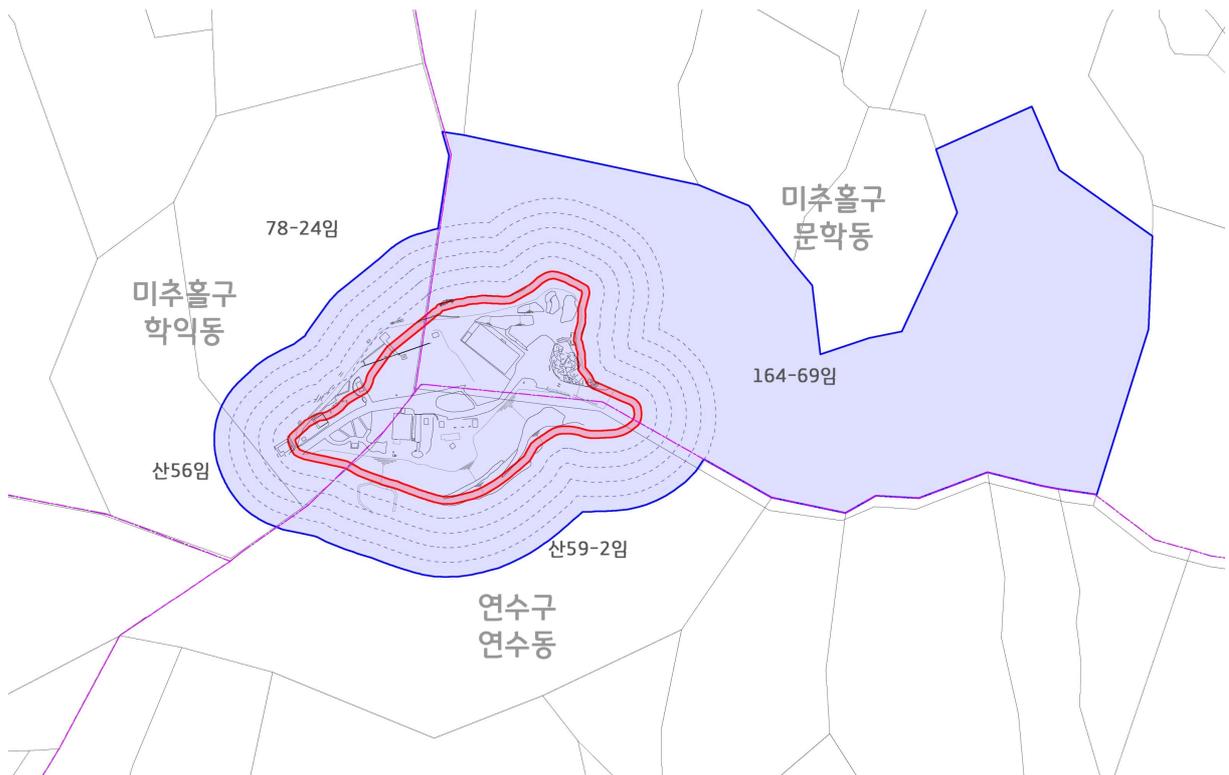
도면52. 인천 문학산성 문화재(보호)구역 계획도

- 문화재구역 : 추정 성벽선 내측 5m 폭 지정(뒤채움 포함)
- 동쪽 성벽선의 경우 매장문화재 조사 후 성벽 유구 확인 후 문화재구역을 설정한다.

- 기 지정된 문학동 164-69번지는 문화재보호구역으로 유지한다.
- 문학동 164-69번지는 추후 수리봉 왜성추정지 매장문화재 조사와 학술연구 진행 후 문학산성과 관련 없는 것으로 규명되었을 경우 문화재보호구역에서 해제를 검토한다.
- 보호구역 기준 : 추정 성벽선 외곽 경계로부터 50m 범위
- 문화재보호법 시행령 별표2의 성터의 보호구역 범위 50m를 적용한다.

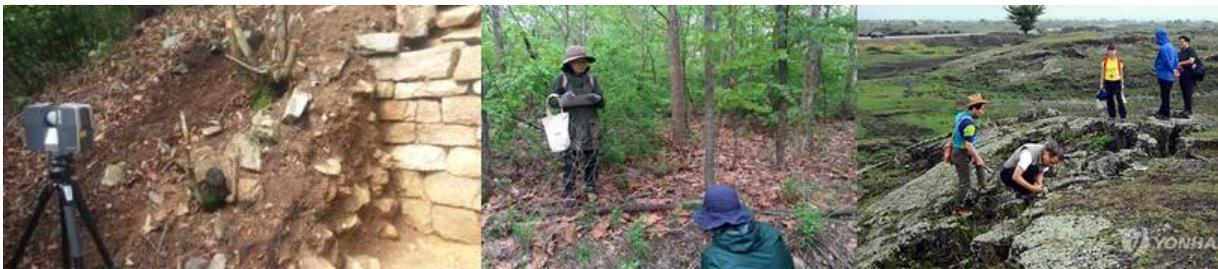
- 성벽 축조 시 사용된 석재의 종류, 재질, 강도, 채석장의 위치 등을 종합적으로 연구한다.

〈기초조사 모습〉

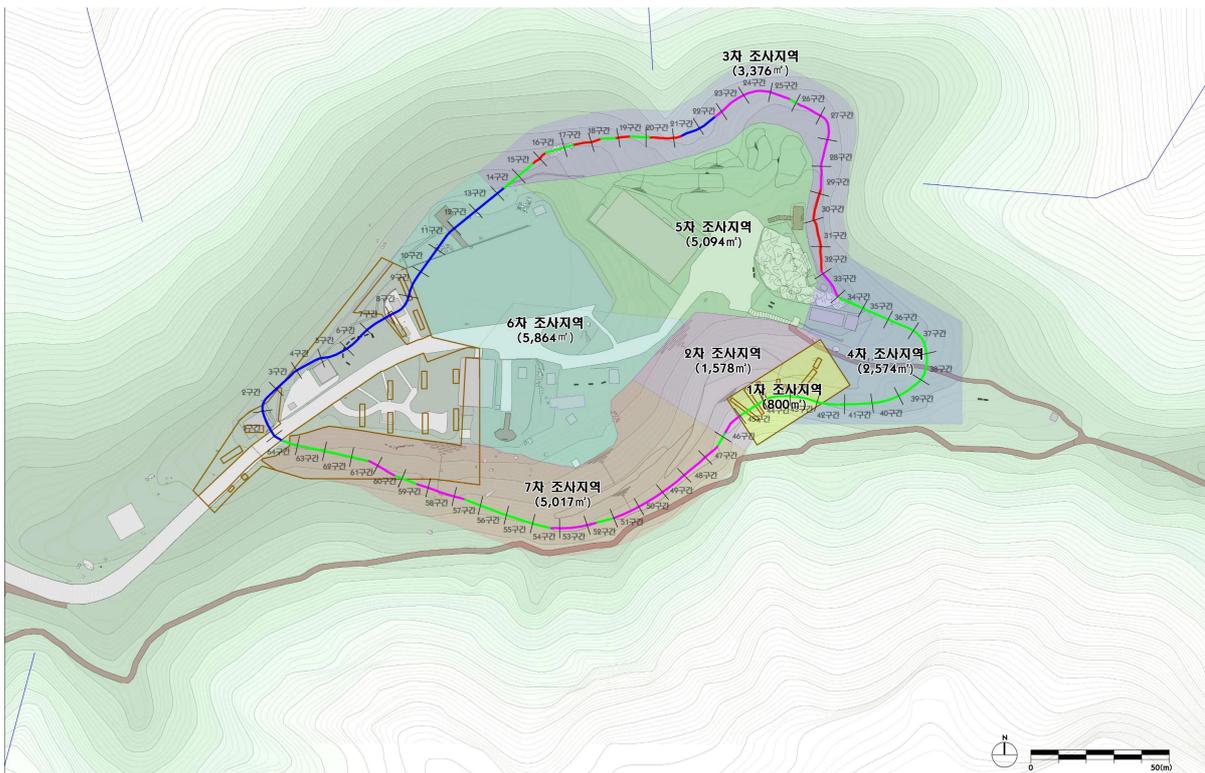
도면54. 매장문화재 조사계획도

- 문헌산성의 전체적인 규모 및 형태, 관련시설 등을 파악하기 위한 시굴조사와 성벽 및 성문 등 성곽시설물의 구조, 축조기법, 축조년대 등을 파악하기 위한 정밀발굴조사를 계획하였다.
- 정밀발굴조사 면적은 시굴조사 면적의 10~60% 내에서 실시하여 과도한 정밀발굴조사가 되지 않도록 함. 다만, 유적의 전체적인 규모 및 형태 등을 파악하기 위한 불가피한 경우는 예외로 하되, 성벽의 경우는 가급적 최소한으로 하였다.

- 유적의 원위치, 분포 범위, 성격 등을 파악하기 위한 시굴조사와 유적 복원·정비를 위한 정밀발굴조사를 계획하였다.
- 본 연구에서 정밀발굴조사 면적은 평균적으로 시굴조사 면적의 20% 내외를 적용하여 조사 비용과 기간을 산정하였다.

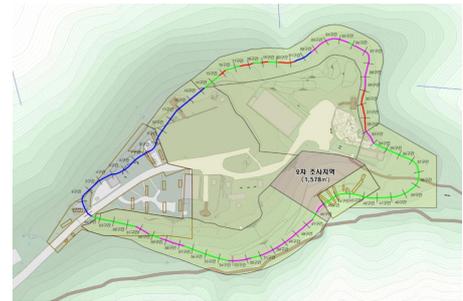
도면55. 매장문화재 2차 조사지역

- 트렌치 1 : 북측에서 석렬로 추정되는 유구와 함께 기와편이 확인됨.
- 트렌치 2 : 북측에서 동서방향의 석렬이 확인되었고, 기와 및 자기편도 함께 확인됨.
- 트렌치 3 : 북측 부분에서 트렌치 1과 2에서 확인되는 동서방향의 석렬 확인됨. 많은 기와편이 퇴적되어 있어 문학산성과 관련된 성내의 시설물 또는 후대에 조성된 성벽의 기초시설로 판단됨.

- 2차 조사지역은 2019년 시굴조사 결과, 동서방향의 석렬이 확인되었고 기와편이 출토되어 문학산성과 관련한 시설물 등이 있을 것으로 추정되는 곳이다.
- 1차 조사지역과 함께 진행되어야 할 부분으로 문학산성의 내부 시설물의 성격을 파악할 수 있는 중요한 곳이므로 2차 조사지역으로 계획하였다.
- 1차적으로 시굴조사를 실시하고, 시굴조사 결과 유구가 확인되는 범위에 한하여 정밀발굴조사를 실시하여 유적의 규모와 성격 등을 규명하도록 하였다. 본 계획에서는 시굴조사 면적의 20% 내외를 정밀발굴조사하는 것으로 계획하였다.

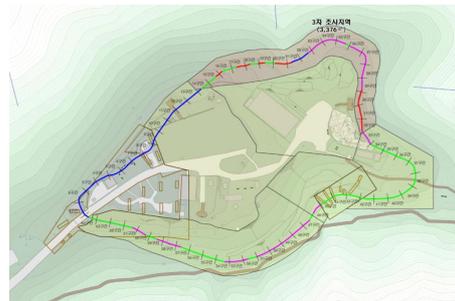
도면56. 매장문화재 3차 조사지역

- 3차 조사지역은 탐방로 설치가 계획되어 있는 지역으로 문학산성 남측과 함께 성벽이 잘 남아 있으며 일부 성벽이 복원되어 있는 지역이다.
- 탐방로 설치 전 시굴조사를 통해 유구 및 유물의 분포 여부를 확인하여야 한다.
- 1차적으로 시굴조사를 실시하고, 시굴조사 면적의 20% 내외에서 성벽과 관련하여 정밀발굴조사를 실시하는 것으로 계획하였다.

- 조사유형 : 시굴조사
 - 조사면적 : 3,376㎡
 - 조사비용 : 31,000,000원(부가세 포함)
 - 조사일수 : 8일
- 난이도보정내용 : 지형(산지), 조사조건(불량) 적용
- 직접경비 : 직접인건비의 210%(190~230% 중), 제경비 : 직접인건비의 105%(100~110% 중)
- 학술료 : (직접인건비+제경비)의 25%(20~30% 중)
- 조사유형 : 정밀발굴조사
 - 조사면적 : 650㎡(시굴조사 면적 3,376㎡의 약 20% 적용)

- 유적종류 : 성곽유적
- 조사비용 : 552,000,000원(부가세 포함)
- 조사일수 : 104일

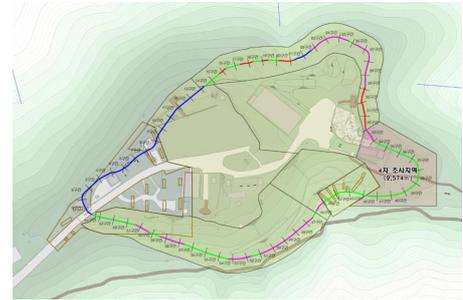
도면57. 매장문화재 4차 조사지역

- 4차 조사지역은 동문 및 동측 성벽의 위치를 확인하고자 하는 것으로, 2019년 시굴조사 결과를 고려했을 때, 2017년 성벽 추정선보다 더 동쪽으로 진행하여 북쪽으로 돌아가는 것으로 추정된다.
- 1차적으로 시굴조사를 실시하고, 시굴조사 면적의 20% 내외에서 성벽과 성문 관련하여 정밀발굴조사를 실시하는 것으로 계획하였다.

- 조사유형 : 시굴조사
 - 조사면적 : 2,574㎡
 - 조사비용 : 28,000,000원(부가세 포함)
 - 조사일수 : 7일
- 난이도보정내용 : 지형(산지), 조사조건(불량) 적용
- 직접경비 : 직접인건비의 210%(190~230% 중), 제경비 : 직접인건비의 105%(100~110% 중)
- 학술료 : (직접인건비+제경비)의 25%(20~30% 중)
- 조사유형 : 정밀발굴조사
 - 조사면적 : 500㎡(시굴조사 면적 2,574㎡의 약 20% 적용)
 - 유적종류 : 성곽유적
 - 조사비용 : 508,000,000원(부가세 포함)
 - 조사일수 : 96일
- 항목별 보정계수 : 현장 상황을 고려하여 아래 표와 같이 적용

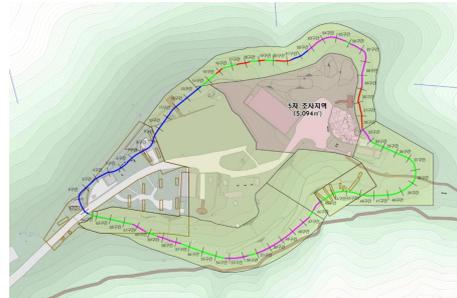
도면58. 매장문화재 5차 조사지역

- 5차 조사지역은 1958년 미군부대 공사 당시 절토하지 않은 지역이며 우물이 있었으나 상부를 성토하여 평탄지를 조성하였다는 기록이 있는 지역이다.
- 1940년대 항공사진을 통해 건물지가 위치했을 것으로 추정되며 특히 장대가 위치했을 가능성이 있는 지역이다.
- 1차적으로 시굴조사를 실시하고, 시굴조사 결과 유구가 확인되는 범위에 한하여 정밀발굴조사를 실시하는 것으로 하였다. 본 계획에서는 시굴조사 면적의 20% 내외를 정밀발굴조사하는 것으로 계획하였다.

- 조사면적 : 5,094㎡
- 조사비용 : 33,000,000원(부가세 포함)
- 조사일수 : 8일

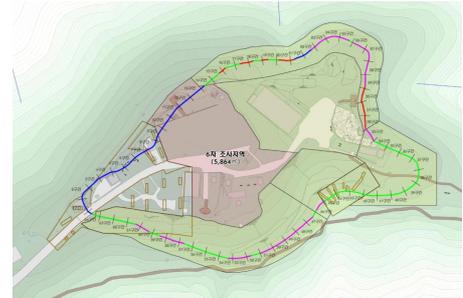
도면59. 매장문화재 6차 조사지역

- 성내 봉수지 및 안관당 추정지는 1958년 미군부대 공사로 인해 정상부가 절토되면서 사라진 것으로 전해지나 해당 추정지의 지표면 아래에서 절토되거나 공사 흔적을 확인한 바는 없음. 사업계획 상 중기에 해당하는 봉수대 및 안관당 복원 사업 이전에 매장문화재 조사를 실시하는 것으로 계획하였다.
- 1차적으로 시굴조사를 실시하고, 시굴조사 결과 유구가 확인되는 범위에 한하여 정밀발굴조사를 실시하여 유적의 규모와 성격 등을 규명하도록 하였다. 본 계획에서는 시굴조사 면적의 20% 내외를 정밀발굴조사하는 것으로 계획하였다.

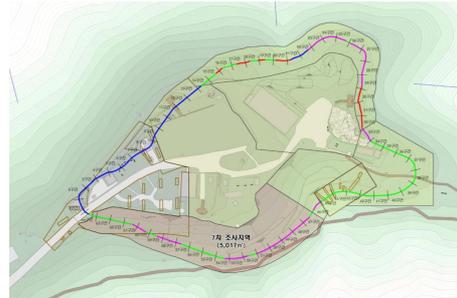
도면60. 매장문화재 7차 조사지역

- 7차 조사지역은 성벽이 남아있는 구간으로 성벽 복원사업이 진행된 지역이다.
- 해당 지역은 성벽의 보존관리가 우선적으로 진행되어야 하며 선행적으로 계획된 매장문화재 조사가 마무리된 후 문학산성의 완전성 및 진정성을 확보하기 위한 매장문화재 조사가 필요한 지역이다.
- 1차적으로 시굴조사를 실시하고, 시굴조사 면적의 10% 내외에서 성벽의 구조 등을 파악하기 위하여 정밀발굴 조사를 실시하는 것으로 계획하였다.

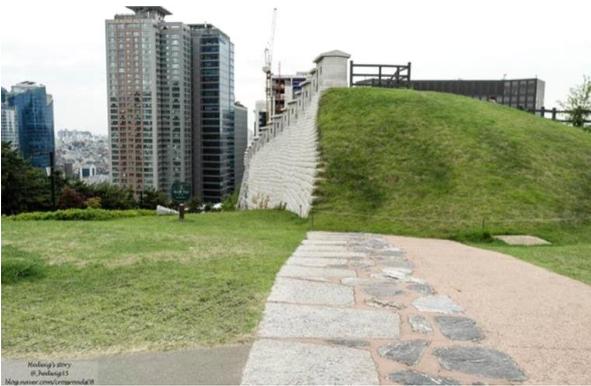
- 서문 구간 발굴조사 후 경화토포장으로 상부를 마감하여 탐방로를 조성하고 포장 상부에 성벽의 면석과 뒤택움석이 나타나는 평면을 표현한다.
- 성벽 단면 복원정비 구간과 함께 연결되어 탐방객들이 성문, 성벽구간임을 인지하고 성벽의 구조를 보여줌으로써 문학산성에 대한 이해도를 높이고 탐방 시 성 내부로 진입하는 느낌을 줄 수 있다.
- 서울 한양도성의 성벽 형상화 사례를 참고하여 바닥 도색 또는 석재, 반입체 부조 형식 등 적절한 재료와 표현법을 이용하여 정비하도록 하며, 될 수 있는 한 평면 형태로 시공하여 탐방객에게 불편을 주지 않도록 한다.

〈한양도성 성벽 멸실구간 바닥형상화〉

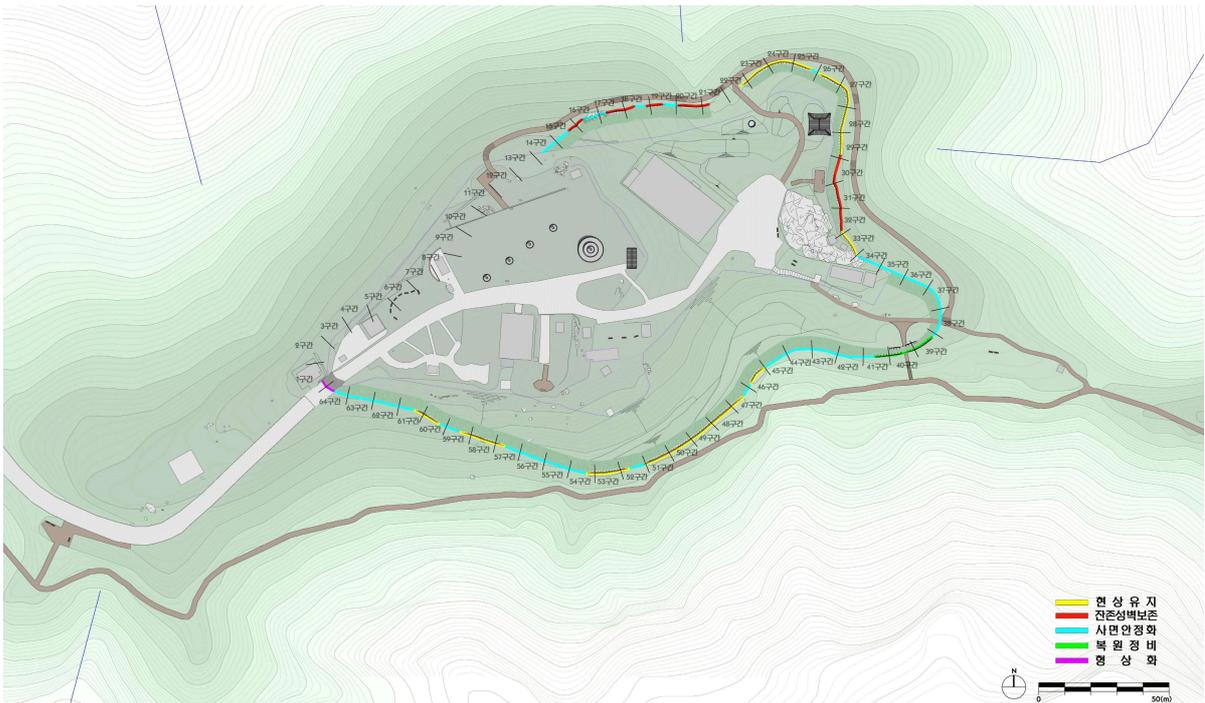
도면61. 성벽 정비계획도

① 현상 유지관리(179.5m)

② 잔존 성벽 보존(60.9m)

③ 복원정비(23.8m)

④ 형상화(5.9m)

⑤ 경사면 안정화(222m)

⑥ 가상복원(133m)

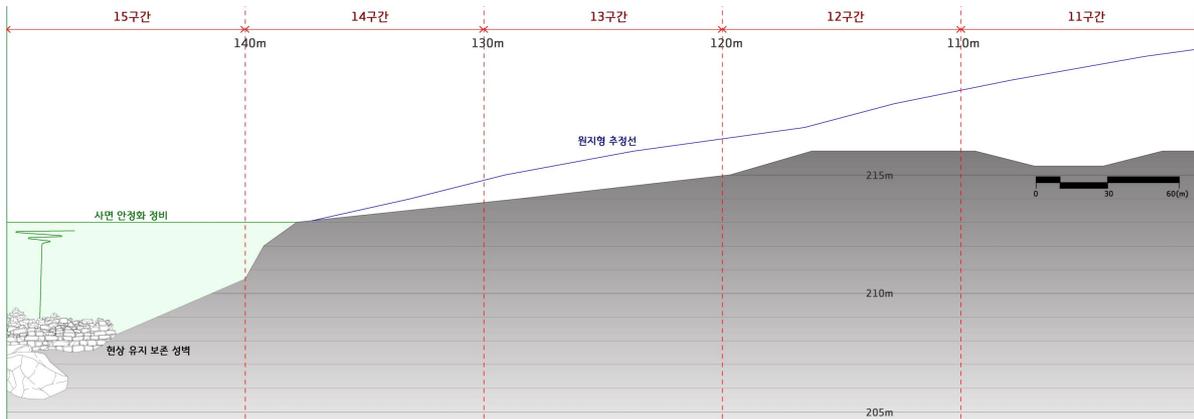
도면62. 11-15구간 정비계획도

- 15구간에는 성벽 면석이 약 7단 정도 확인된다. 위쪽으로 면석이 흐트러진 모습이 확인되며 그 상부로는 뒷채움석이 노출되어 있는데 경사면의 기울기는 약 48°~54°로 급경사지에 해당된다. 면석과 뒷채움석, 토사의 유실을 막기 위해 면석 내측 약 5m 범위의 경사면에 대하여 안정화 정비를 계획하였다.

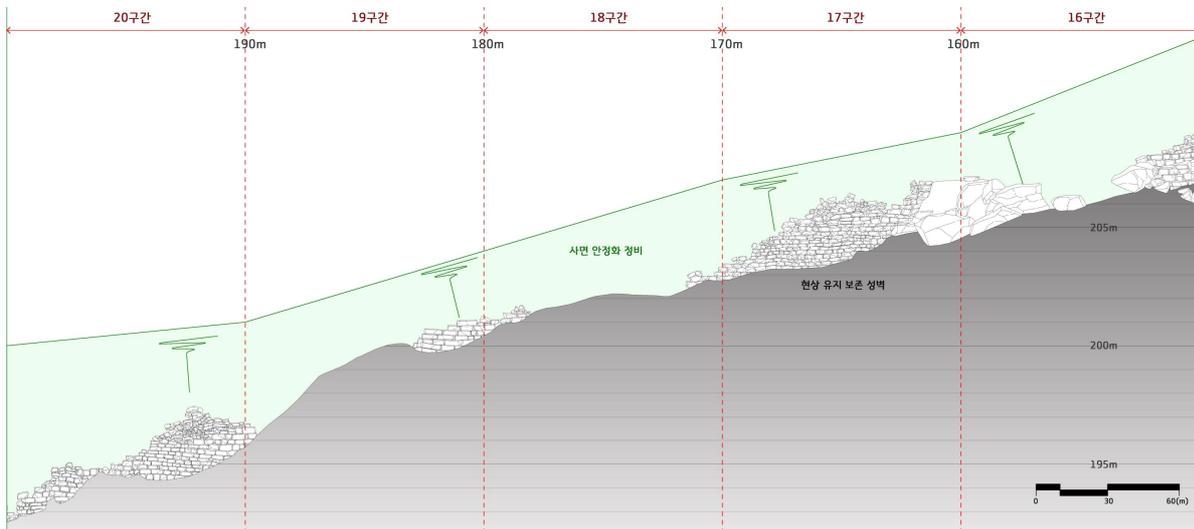
도면63. 16-20구간 정비계획도

- 17~20구간에는 성벽 면적이 약 3~15단 정도 확인된다. 위쪽으로 면적이 흐트러진 모습이 확인되며 그 상부로는 뒷채움석이 노출되어 있는데 경사면의 기울기는 약 44°~54°로 급경사지에 해당된다. 면석과 뒷채움석, 토사의 유실을 막기 위해 면석 내측 약 5m 범위의 경사면에 대하여 안정화 정비를 계획하였다.

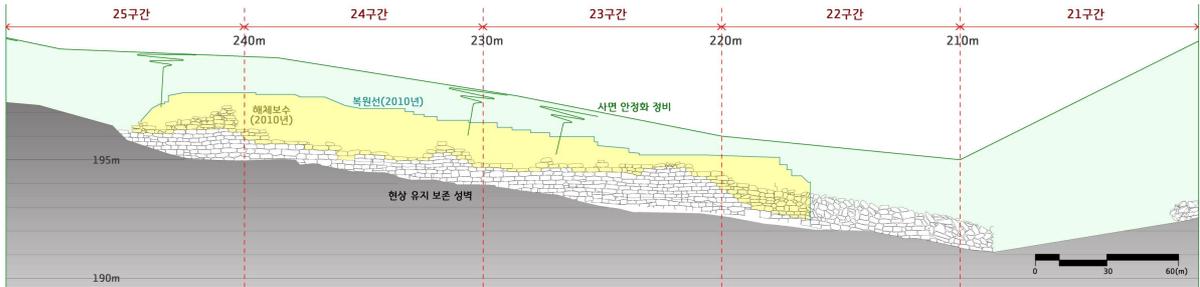
도면64. 21-25구간 정비계획도

- 21~25구간은 2010년 수리·복원된 구간으로 성벽 상부 경사면의 기울기는 25°~40°로 11~15구간, 16~20구간에 비해 안정화된 상태로 확인된다. 성벽 상부에는 수목이 분포하여 수목의 뿌리에 의한 훼손이 우려되므로 수목 정비 후 지피식생을 이용한 경사면 정비를 계획하였다.

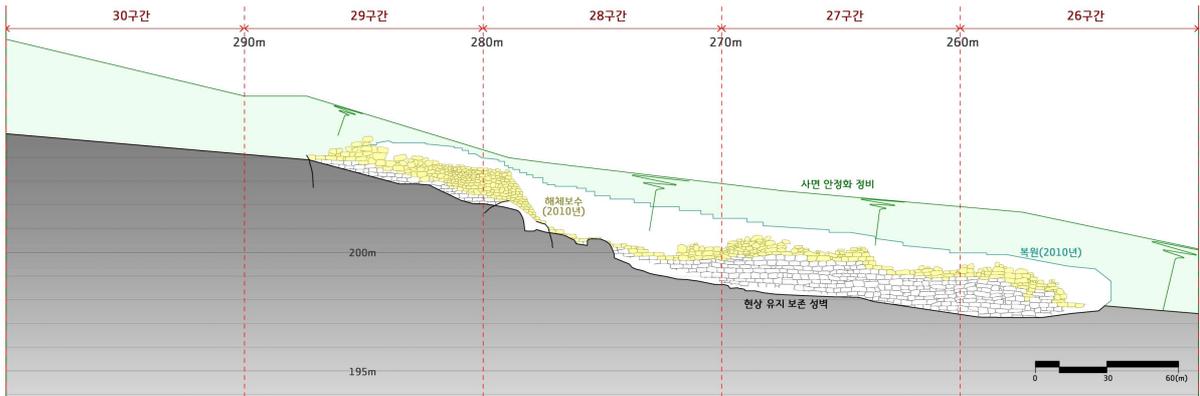
도면65. 26-30구간 정비계획도

- 26~30구간은 2010년 수리·복원된 구간으로 성벽 상부 경사면의 기울기는 20°~40°로 26구간에서 30구간으로 갈수록 경사가 급해지는 현상을 확인하였다. 성벽 상부에는 수목이 분포하여 수목의 뿌리에 의한 훼손이 우려되므로 수목 정비 후 지피식생을 이용한 경사면 정비를 계획하였다.

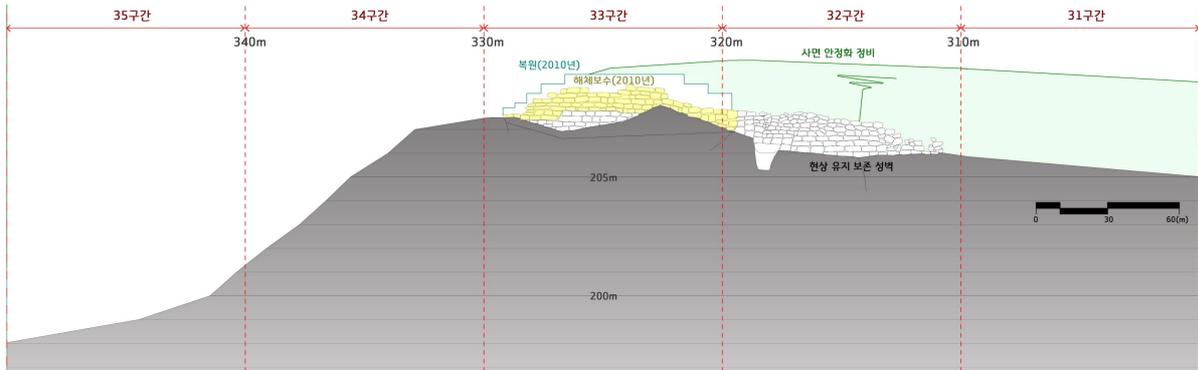
도면66. 31-35구간 정비계획도

- 33구간은 2010년 수리·복원된 구간으로 성벽 상부에는 균 초소가 위치하여 정지된 상태이다. 31~32구간은 성벽 외측 및 상부 모두 급경사지로 확인되고, 면석이 흐트러져 있어 면석과 뒷채움석, 토사의 유실을 막기 위해 면석 내측 약 5m 범위의 경사면에 대하여 안정화 정비를 계획하였다.

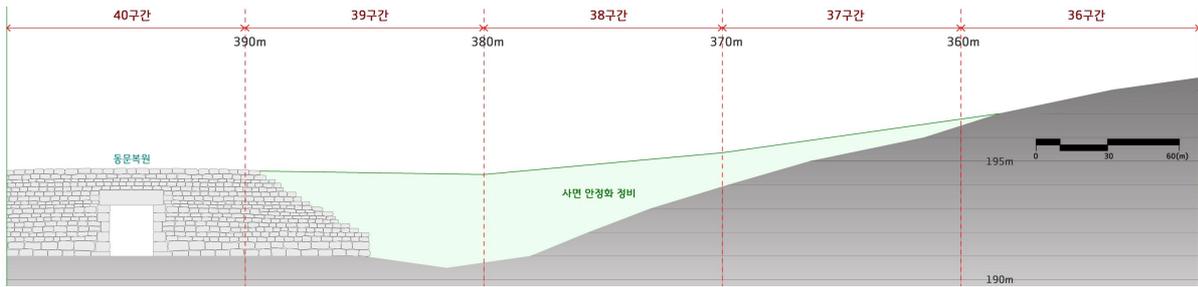
도면67. 36-40구간 정비계획도

- 36~40구간은 동문 추정지 구간이다. 매장문화재 조사 후 동문의 위치 및 형태를 고증하여 복원하도록 계획하였다. 1950년대 사진에서 확인되는 동문은 외측으로 급경사지가 확인되므로 탐방의 안정성과 복원 성벽의 유실을 막기 위해 주변 경사면의 안정화 정비를 계획하였다.

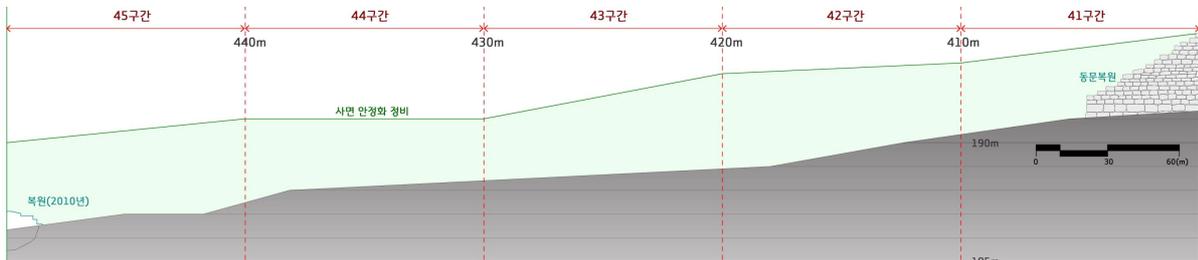
도면68. 41-45구간 정비계획도

- 41~45구간은 계곡부에 위치하여 토사 유실이 우려되는 구간이다. 또한 급경사지에 해당되어 성벽 추정지 남측 탐방로의 안정성과 토사 유실을 막기 위해 주변 경사면의 안정화 정비를 계획하였다.

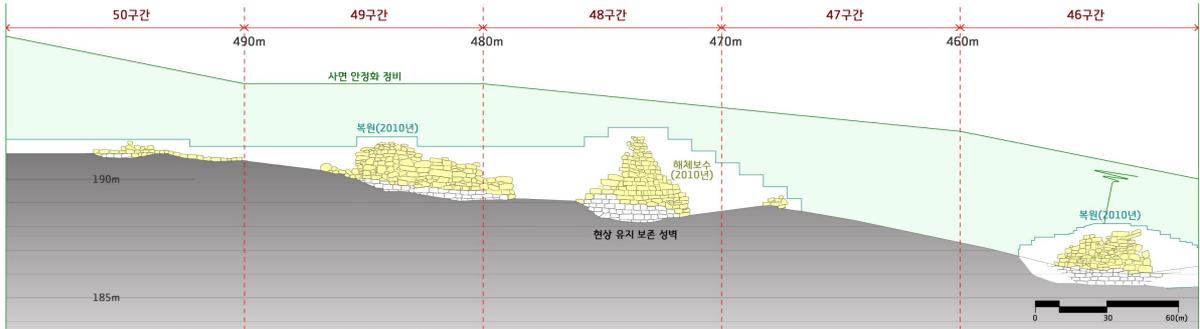
도면69. 46-50구간 정비계획도

- 45~50구간은 2010년 수리·복원된 구간으로 성벽 상부 경사면의 기울기는 46구간은 약 39°이고 48~50구간은 약 24~41°로 급경사지에 해당된다. 면석과 뒷채움석, 토사의 유실을 막기 위해 면석 내측 약 5m 범위의 경사면에 대하여 안정화 정비를 계획하였다.

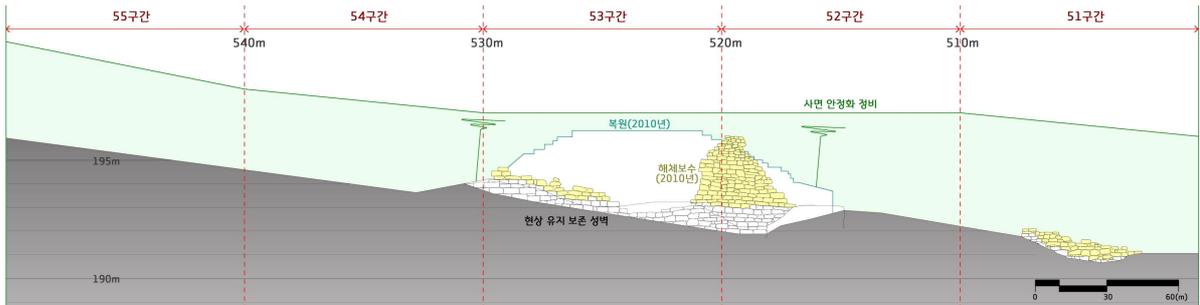
도면70. 51-55구간 정비계획도

- 51~55구간은 2010년 수리·복원된 구간으로 성벽 상부 경사면의 기울기는 약 19°~30°로 다른 성벽 구간에 비해 경사가 완만한 것으로 확인되나 성벽 상부에는 침녕쿨과 같은 수목이 분포하여 수목의 뿌리에 의한 훼손이 우려되므로 수목 정비 후 지피식생을 이용한 경사면 정비를 계획하였다.
- 성벽이 확인되지 않는 구간은 정상부의 토사가 흘러내려 성벽이 토사에 매립되어 있을 가능성이 높으므로 매장문화재 조사 후 경사면을 정비하도록 계획하였다.

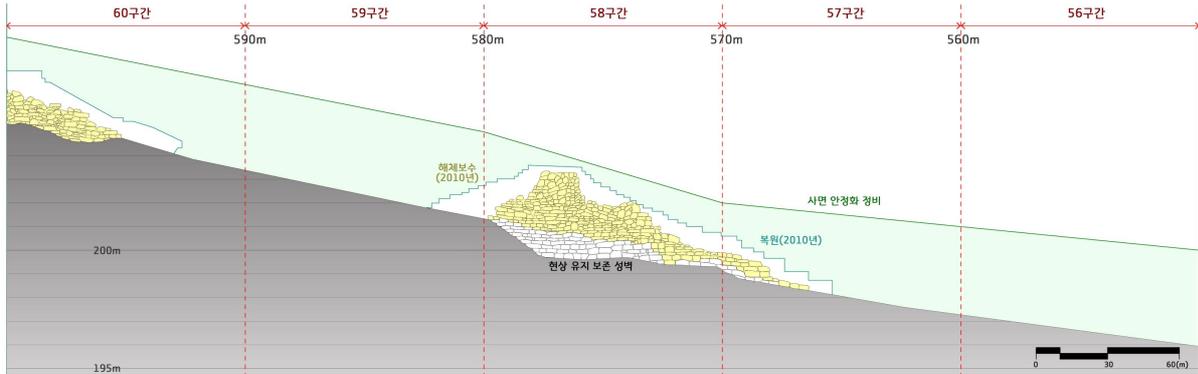
도면71. 56-60구간 정비계획도

- 56~60구간은 2010년 수리·복원된 구간으로 성벽 상부 경사면의 기울기는 약 20°~46°로 급경사지에 해당된다. 면석과 뒷채움석, 토사의 유실을 막기 위해 면석 내측 약 5m 범위의 경

사면에 대하여 안정화 정비를 계획하였다.

- 성벽이 확인되지 않는 구간은 정상부의 토사가 흘러내려 성벽이 토사에 매립되어 있을 가능성이 높으므로 매장문화재 조사 후 경사면을 정비하도록 계획하였다.

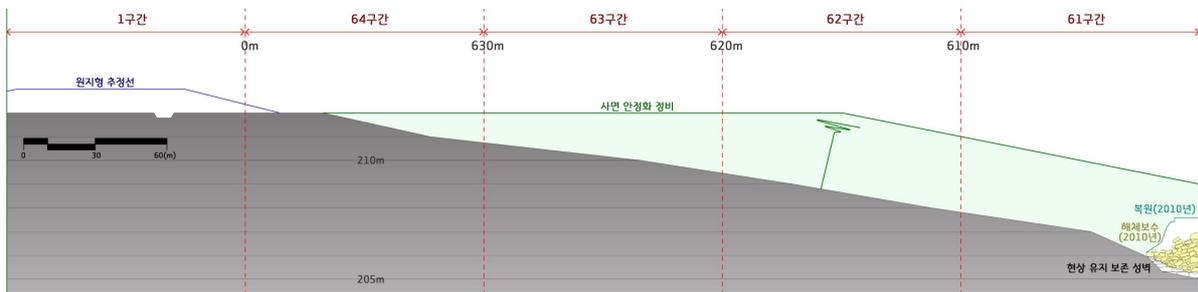
도면72. 61-64구간 정비계획도

- 61~64구간은 2010년 수리·복원된 구간으로 성벽 상부 경사면의 기울기는 약 33°~44°로 급경사지에 해당된다. 면석과 뒷채움석, 토사의 유실을 막기 위해 면석 내측 약 5m 범위의 경사면에 대하여 안정화 정비를 계획하였다.
- 성벽이 확인되지 않는 구간은 정상부의 토사가 흘러내려 성벽이 토사에 매립되어 있을 가능성이 높으므로 매장문화재 조사 후 경사면을 정비하도록 계획하였다.

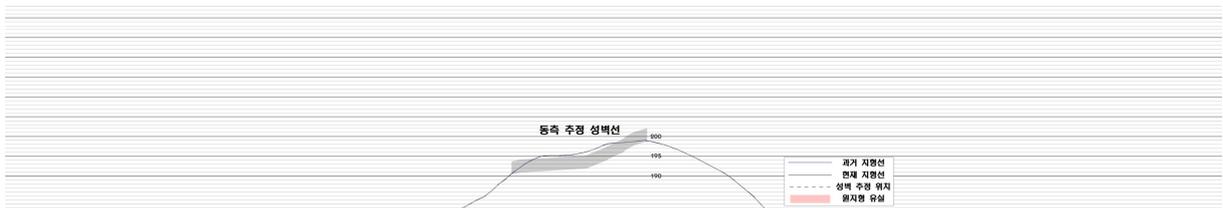
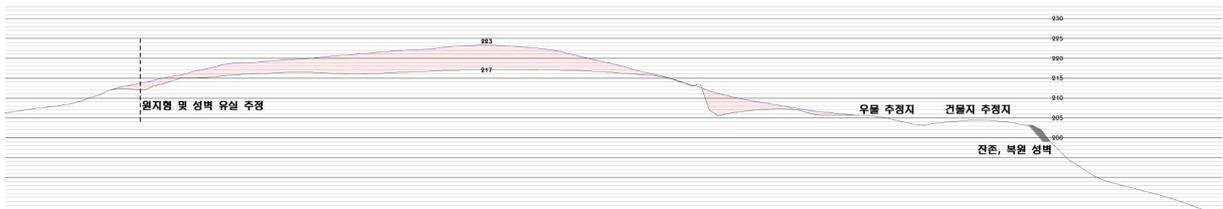
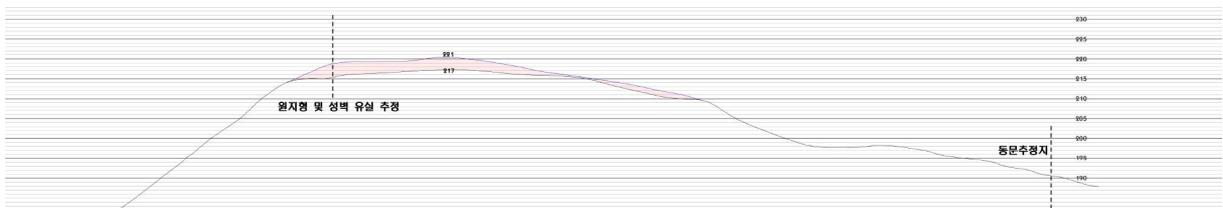
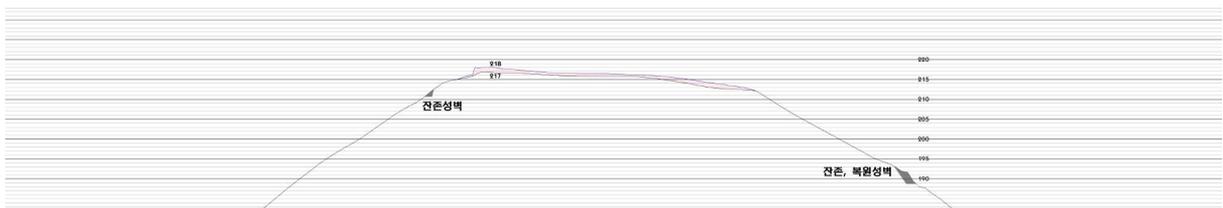
- 미군지형도, 일제강점기 지형도에는 문학산의 높이가 232m와 233m로 표시되어 있고, 현재 해발고도는 217m로 15m의 높이 차이가 확인되었다.
- 1958년 미군지형도를 CAD 전산화하고 1940~1950년대 사진과 비교·검토하여 지형을 수정하였다.
- 1940~50년대 사진과 비교·검토 결과, 봉수대 높이도 문학산 높이에 포함시킨 것으로 추정하였다.
- 현재 지반 높이(217m) + 절토 높이(6m) + 봉수대 높이(9m) = 232m

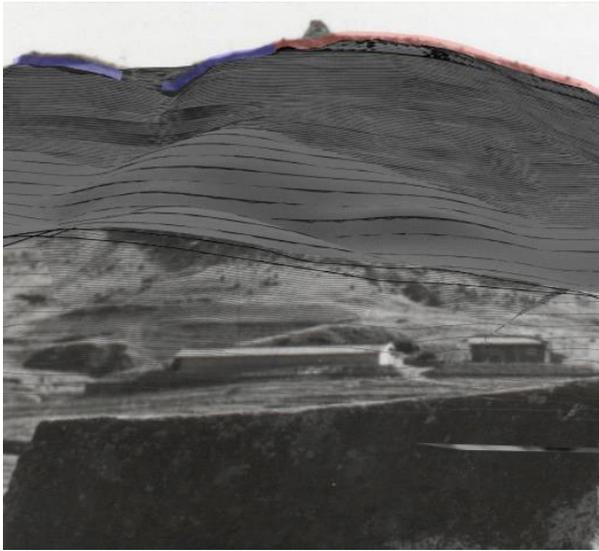
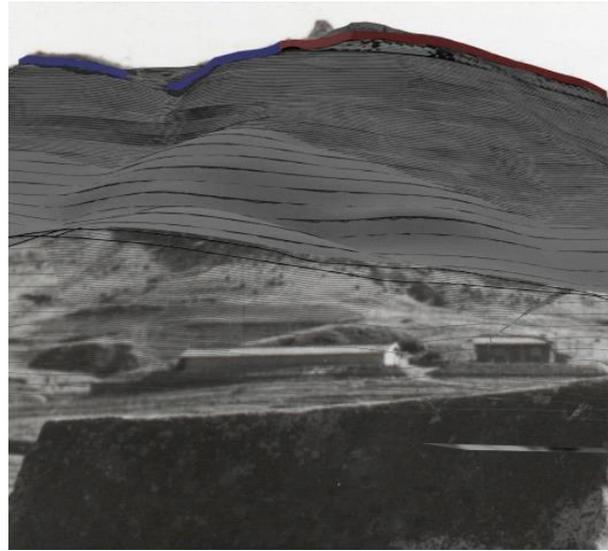
- 높이 6m, 면적 약 7,000㎡의 정상부 복원 규모(체적 약 14,000㎥)가 산출된다.

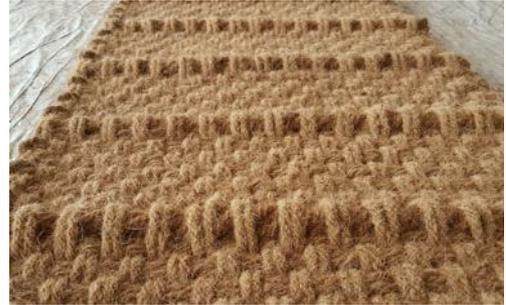
- 서쪽 탐방로는 군부대 설치시 조성한 콘크리트포장 도로가 있고 옆에 목재데크를 설치하여 탐방객이 이를 통해 이동이 가능하다.
- 동쪽 출입구 외측으로 식생매트가 일부 깔려있어 탐방객의 편의를 돕고 있으나 노후하여 새로 설치해야 한다.
- 추후 지형이 훼손된 탐방로에 대해서는 원 지반선 30cm 이하까지 잡석채우기를 하고, 30~15cm까지 왕모래와 잔자갈 채우기를 실시한다.³⁰⁾
- 식생매트는 탐방로의 가장 큰 문제점인 토사 유실과 수풀이 자라나는 것을 방지할 수 있어 탐방객이 쾌적한 탐방을 진행할 수 있다. 또한 탐방로의 형태와 폭을 유지시켜 보존·관리 측면에서 효과적이고 정해진 탐방로를 따라 탐방루트를 적극적으로 유도할 수 있는 기능도 갖는다.
- 정기적 식생정비 시 탐방로 양측 주변 수풀도 정기적으로 제거해 준다.

〈미끄럼방지 식생매트〉

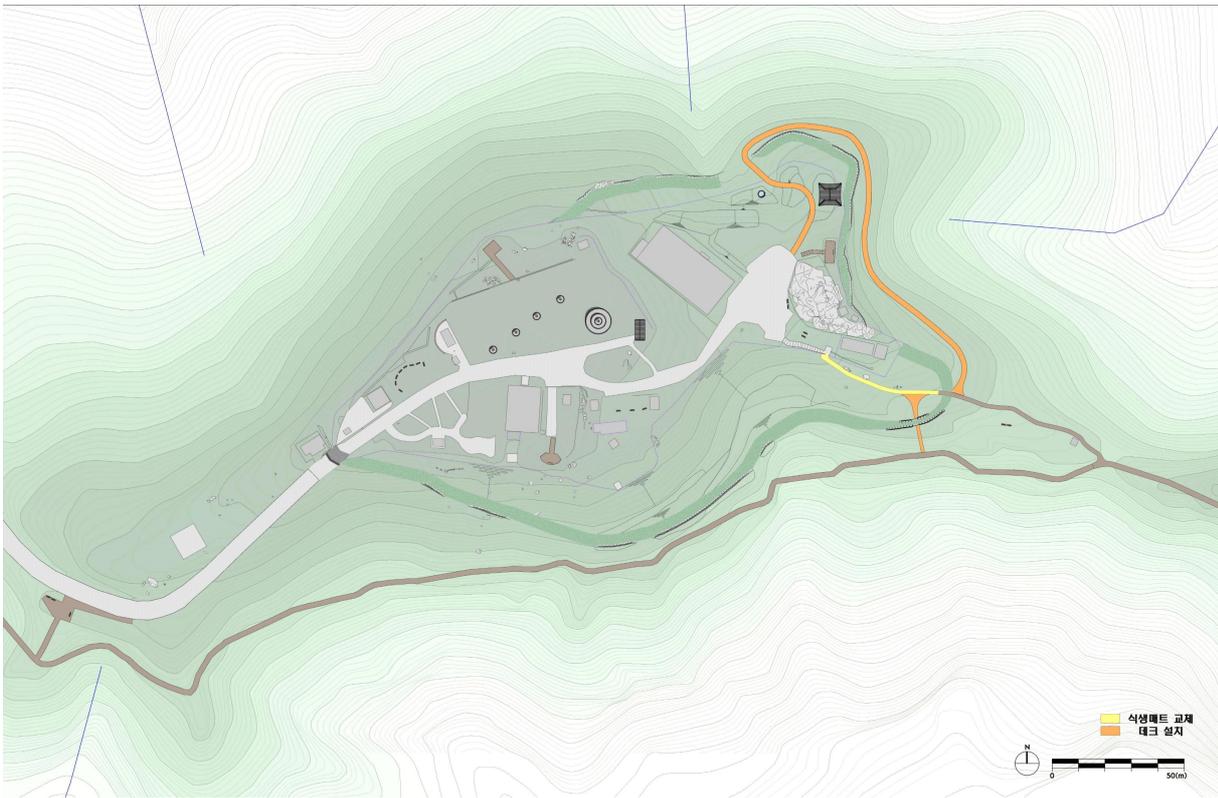
도면81. 탐방로 정비계획도(1단계)

- 문학산성 동쪽에서 북쪽으로 성벽이 잘 남아 있고 숲이 양호하여 이를 활용한 목재데크 탐방로를 신설한다.
- 동쪽 성벽과 장대지, 우물지를 탐방할 수 있는 1단계 탐방로 조성 후 2단계로 북쪽 성벽을 확인할 수 있는 탐방로를 추가적으로 설치한다.
- 2단계 탐방로는 지형이 가파르고 토사 유실이 심하므로 장기간에 걸쳐 안전하게 시공한다.

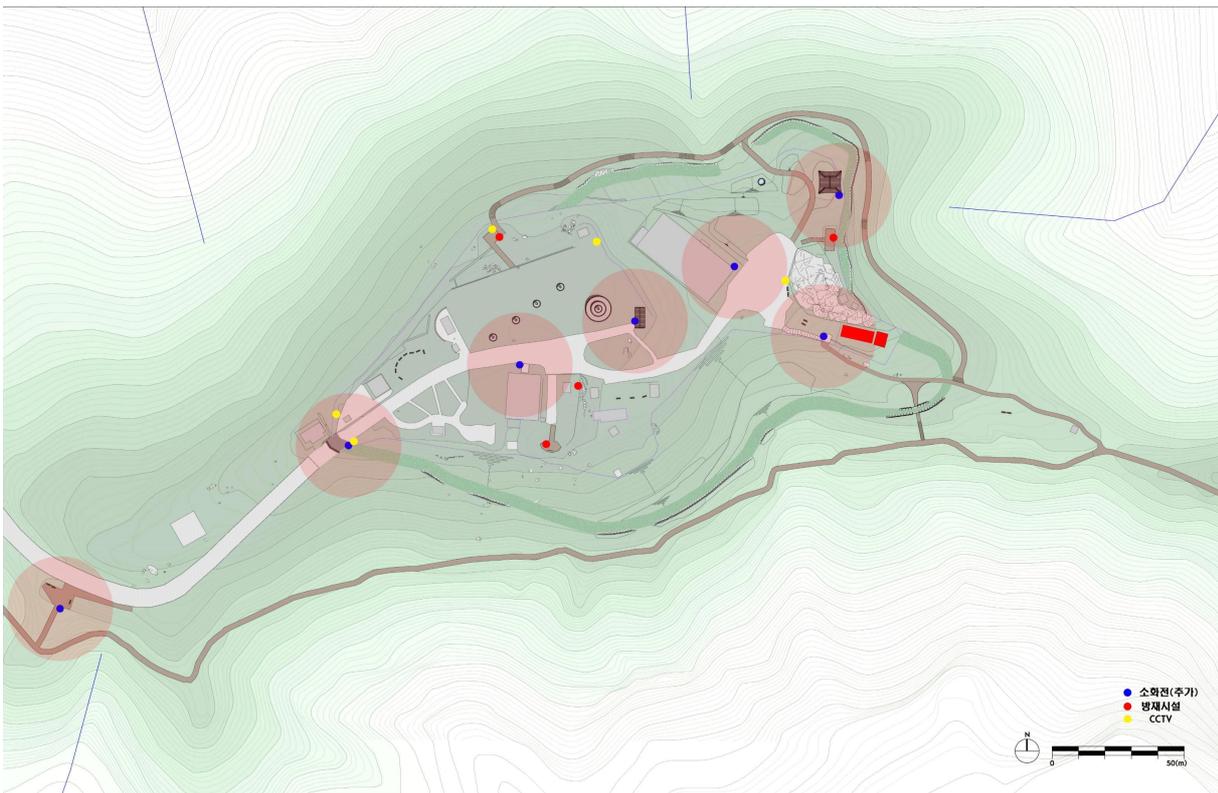
도면84. 방재시설 정비계획도

- 추후 사업계획에 따라 복원되는 시설물 및 기존 건물 옆, 주요 진출입구 부분에 소화시설을 설치한다.

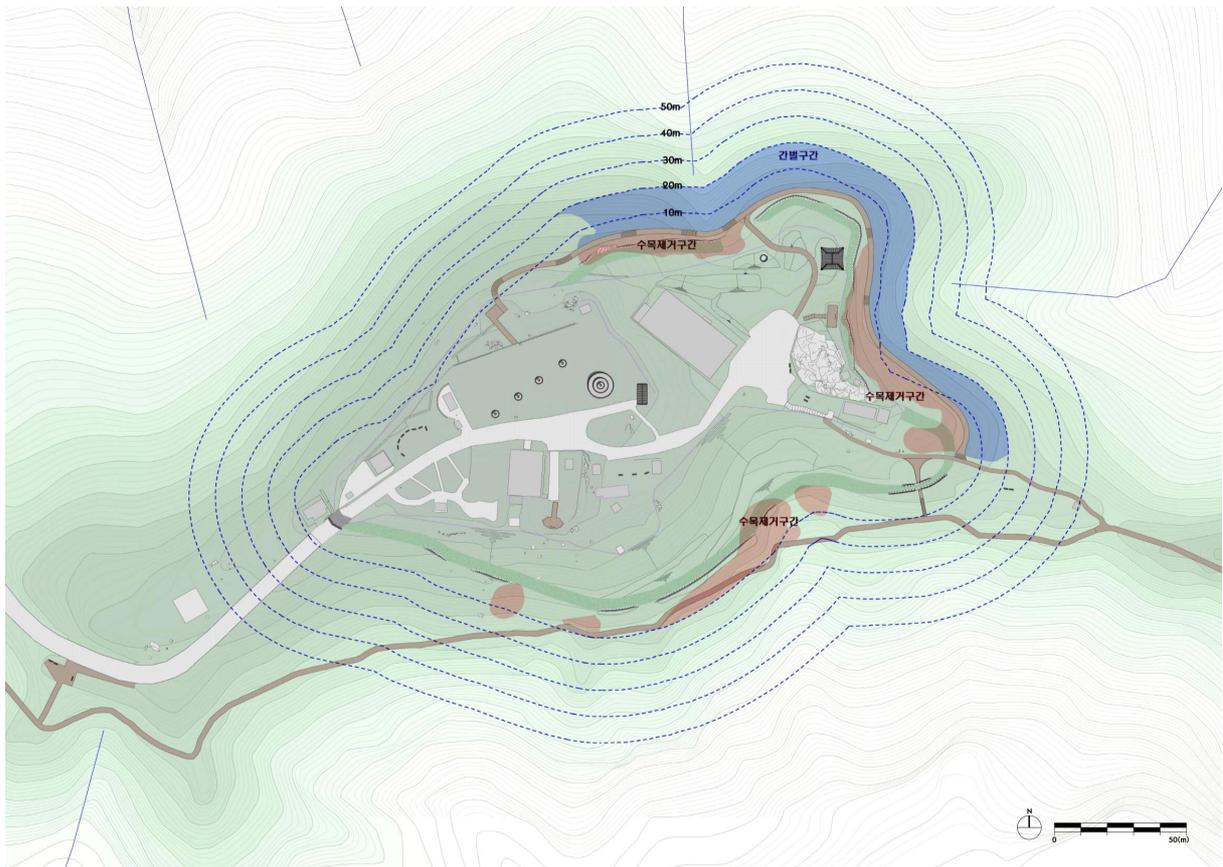
도면85. 식생 정비계획도

- 현재 많은 구간이 뒷채움석만 남은 훼손된 상태이므로 일괄적인 수목 제거는 지양하고 식생조사를 통해 성벽 보존에 영향을 끼치지 않는 범위 내에서 선별하여 수목 및 잡목을 제거하도록 한다.
- 성벽 상부 또는 면석 사이에서 자라는 수목을 제거할 경우에는 수목 제거방법 중 약품을 이용해 고사시키는 방법으로, 고사된 수목이 성벽을 훼손시키지 않도록 정비한다.
- 덩굴식물(참, 환삼덩굴, 가시박 등)은 주기적인 관리가 필요하다.

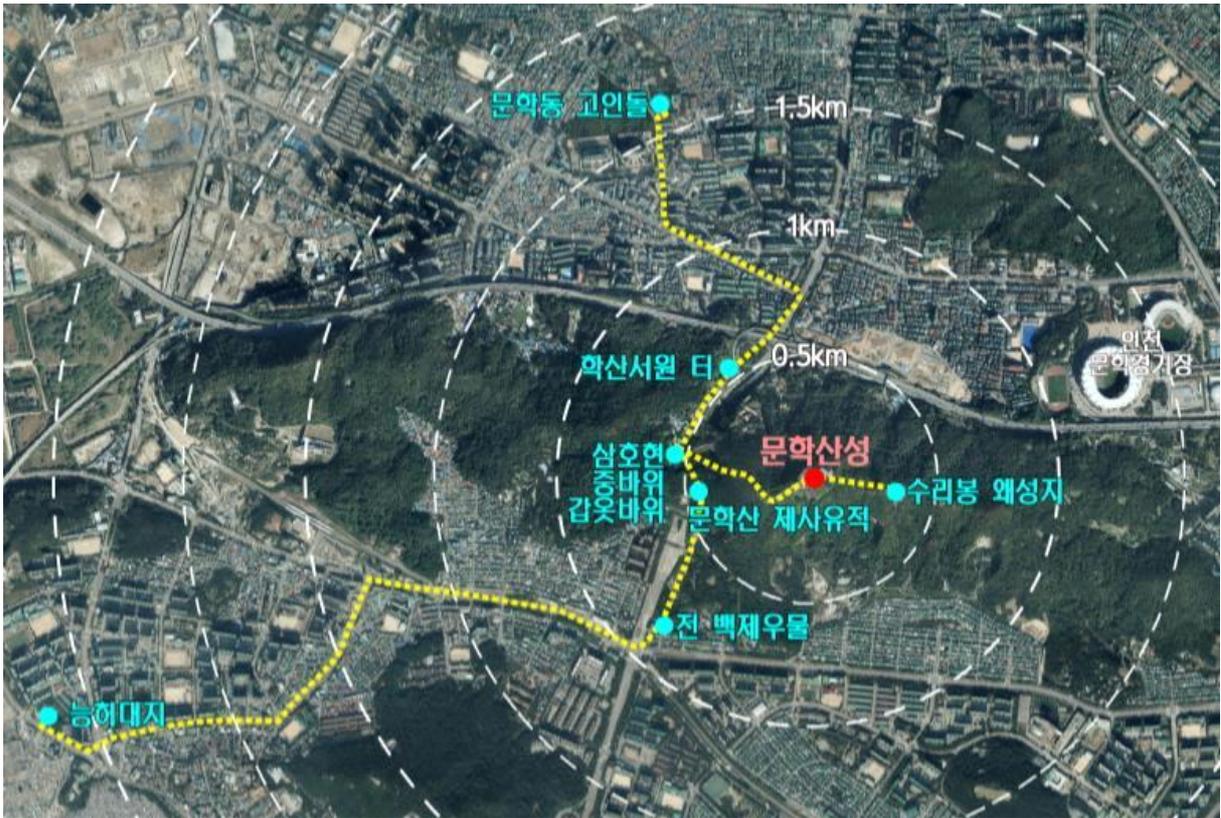
도면90. 주변 유적 연계도

- 거리 : 7km
- 소요시간 : 3시간
- 경로 : 문학동 고인돌 - 학산서원 터 - 문학산성 - 수리봉 왜성지 - 문학산 제사유적 - 삼호현, 중바위, 갭옷바위 - 전 백제우물 - 능허대지
- 문학산 주변의 향토유적을 탐방할 수 있는 코스 제시하였다.
- 특히, 수리봉 왜성지, 문학산 제사유적은 문학산성과 밀접한 관련이 있는 유적으로 스토리텔링 탐방이 가능하다.

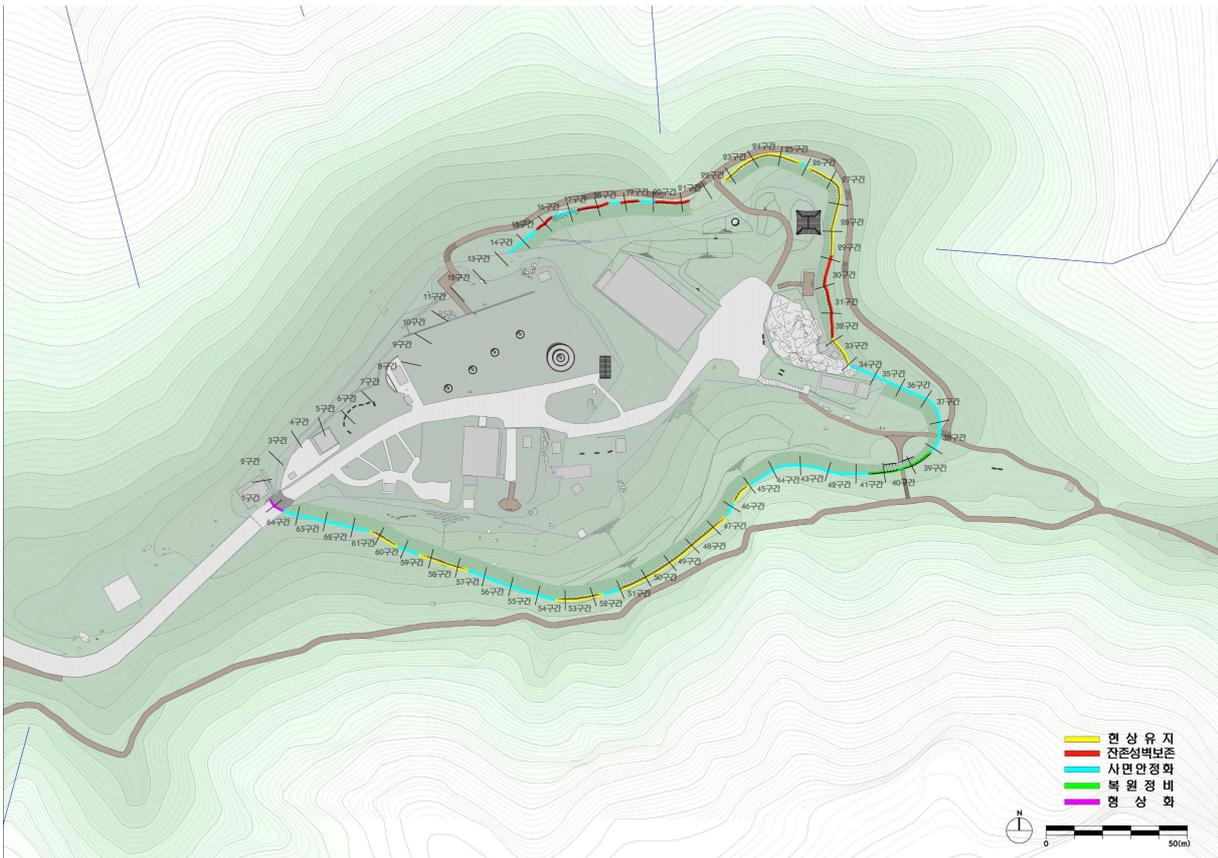
표28. 성곽의 보존과 관리에 관한 일반지침 중 점검항목

- 문화재청 훈령 제407호, 「성곽의 보존과 관리에 관한 일반지침」의 별지 제6호와 별지 제7호에 수시 및 정기점검 서식이 있으므로 항목에 맞게 모니터링 해야 한다.
- 인천 문학산성의 관리구간을 설정하기 위해 10미터 단위로 나누고 총 64구간으로 구분하였으므로 구간명을 정확히 기록하여 모니터링을 진행한다.
