캠프 마켓 주변지역 현장조사 결과('21년 1분기)

□ 주변지역 대기 모니터링

□ 주변지역 지하수 모니터링

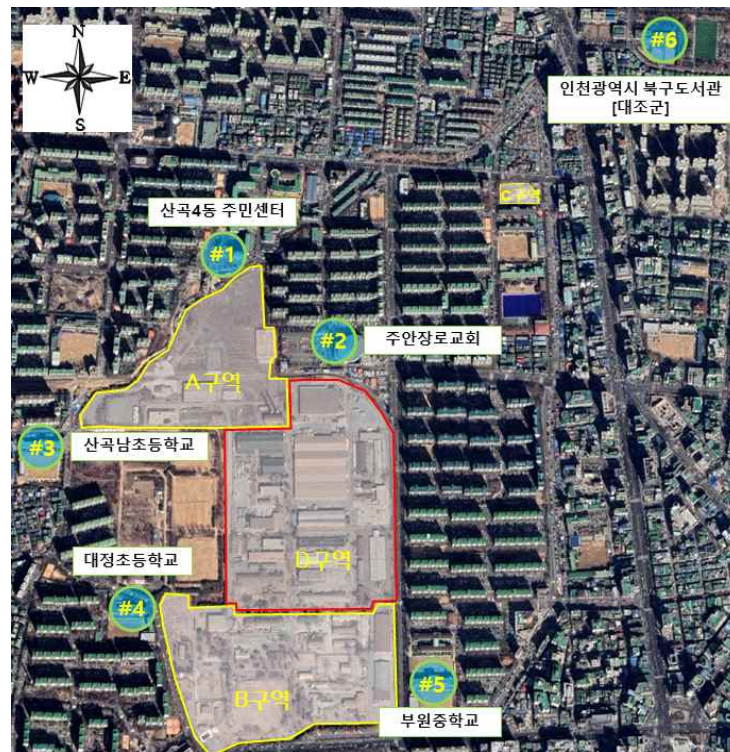
<대기 집중 모니터링 지점>

- 조사위치 : 6개 지점
- 측정방법 : 하이볼륨에어샘플러법(24시간 포집)
- 측정항목 : 다이옥신류
- 조사시기 : '21.01.14, 01.21, 02.04, 02.18, 03.08, 03.29

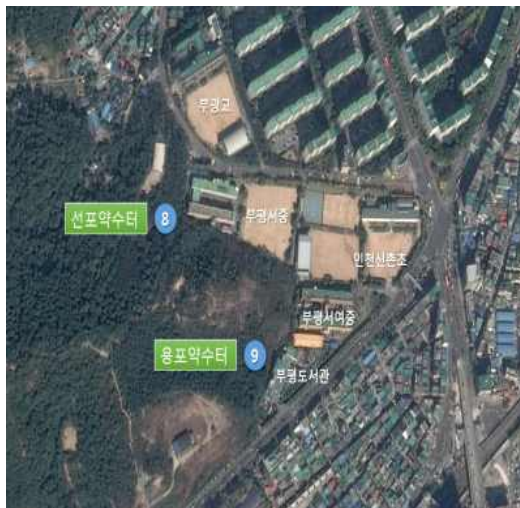
음용 지하수 조사지점

구분		지점번호	지점 위치 (위경도 좌표)	다이옥신류 분석결과(pg-TEQ/L)
음 용	먹는물 공동시설	⑧	산곡동 선포약수터 (37° 29' 11" / 126° 42' 7")	0.000
		⑨	십정동 용포약수터 (37° 29' 7" / 126° 42' 14")	0.000
비 음 용	지하수 관측정 (지하수 오염 감시 용도로 설치한 관정)	②	산곡동 경남4차 아파트 409동 인근 (37° 29' 58" / 126° 42' 36")	0.000
		③	산곡동 한신2차 아파트 정문 차량진입로 인근 (37° 30' 5" / 126° 42' 45")	0.000
		④	산곡동 주안장로교회 야외주차장 내 (37° 29' 59" / 126° 42' 47")	0.000

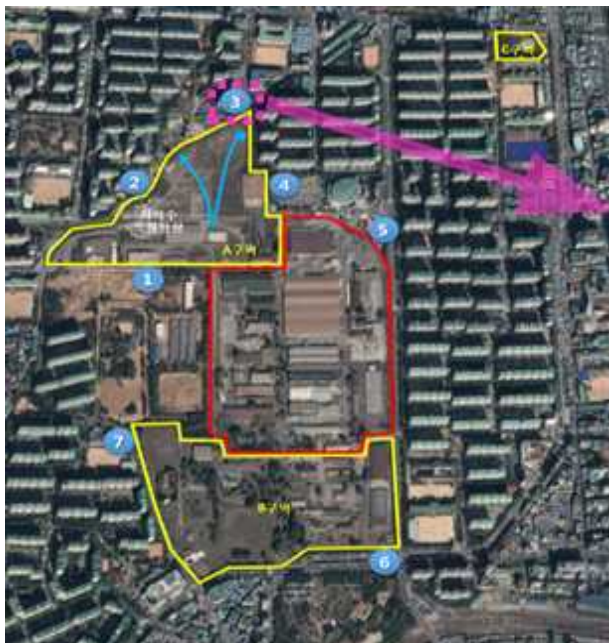
<지하수 수질기준 항목 조사지점>

구분	지점 번호	지점 위치 (TM좌표)	분석결과(mg/L)			
			TPH (기준 : 1.5)	TCE (기준 : 0.03)	PCE (기준 : 0.01)	비소 (기준 : 0.05)
지하수 관측정 (지하수 오염 감시 용도로 설치한 관정)	①	부영공원 북서쪽 출입구 인근 (37° 29' 52" / 126° 42' 33")	ND	ND	ND	ND
	②	산곡동 강남차 아파트 409동 인근 (37° 29' 58" / 126° 42' 36")	ND	ND	ND	ND
	③	산곡동 한신차 아파트 정문 차량출입로 인근 (37° 30' 5" / 126° 42' 45")	ND	0.008	ND	ND
	④	산곡동 주안장로교회 야외주차장 내 (37° 29' 59" / 126° 42' 47")	-	ND	-	-
	⑤	산곡동 대림가정비 남측 철로 주변 (37° 29' 56" / 126° 42' 54")	ND	ND	ND	-
	⑥	부영공원앞공업영주차장 북동쪽 (37° 29' 29" / 126° 42' 57")	ND	-	-	-
	⑦	부영공원 남쪽 차량출입구 주변 (37° 29' 38" / 126° 42' 36")	ND	-	-	-
