<b>보 도 자 료</b>

## **수돗물 유출 관련 전문가 합동정밀조사단 최종결과 발표** **- “활성탄 지 설계·운영기준 강화 검토 및 상수도 인력 전문성 강화가 향후 과제” -**

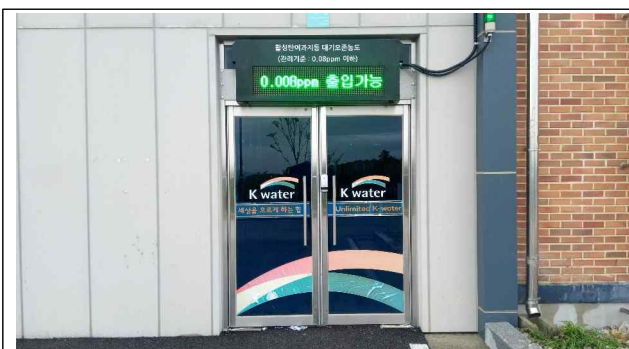
이중 출입문 (화성정수장)

- (건물 유입차단) 개방형 건물인 경우 이중 출입문(잠금장치 포함)과 방충시설을 설치(출입문, 창문, 환풍기, 에어벤트·덕트(통풍구) 등 날벌레 유입이 가능한 모든 곳)하여 시설운영자 외 출입과 깔따구 등의 야생생물 유입을 원천 차단
  - 추가 날벌레 유입방지 및 퇴치용으로 출입문 에어커튼, 내부 격벽 및 출입문 내부와 활성탄 지 주변에 포충기(곤충퇴치기) 등을 설치하여 사람 출입 시 유입될 수 있는 상황을 이중 차단
- (활성탄 지 유입차단) 개방형 건물에 개방형 활성탄 지인 경우 활성탄 지 상부에 개폐식 덮개시설을 설치하여 삼중 차단의 효과를 높이되, 시설 보수 전 긴급 조치로 방충망을 틈새 없게 고정
- (정수지 배기구, 배수지 환기구) 날벌레 유입을 차단하기 위한 방충망 설치
- (방충망 구멍크기) 깔따구류, 모기류, 나방파리류 등의 날벌레 차단 가능한 미세방충망(35×35 mesh, 0.5mm 이하) 설치를 잠정적으로 권고

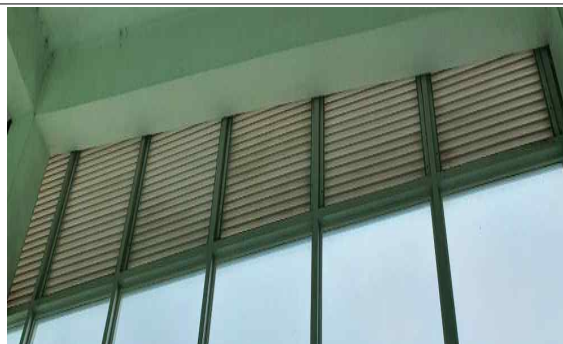
건물 창문 미세방충망 (영등포정수장)

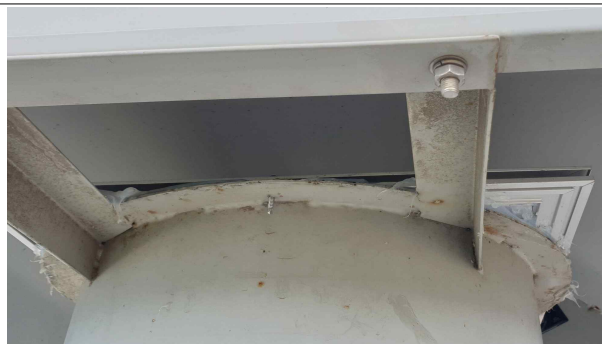
접합부 이중마감(실리콘) (뚝도정수장)

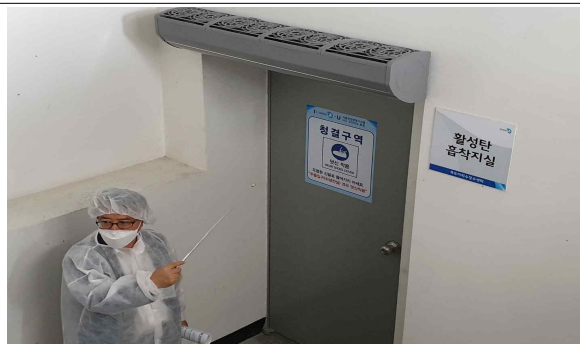
출입문 에어커튼 (뚝도정수장)

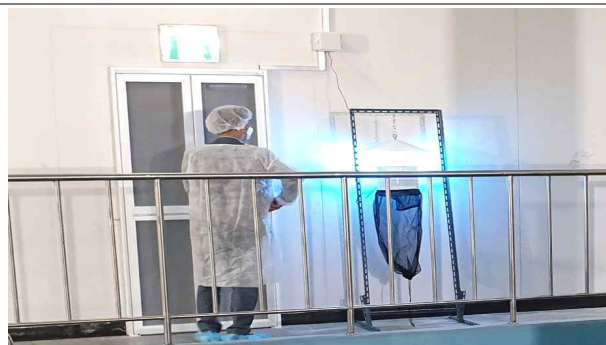
출입문 내부 포충기 (뚝도정수장)

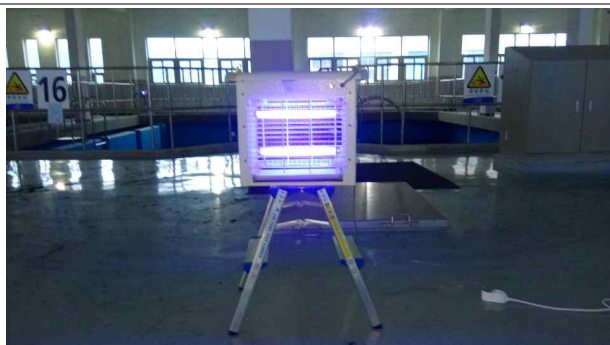
활성탄 지 포충기 (화성정수장)

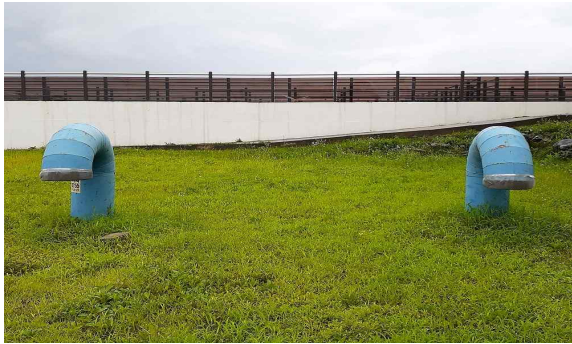
에어벤트 미세방충망 개선 (유천정수장)

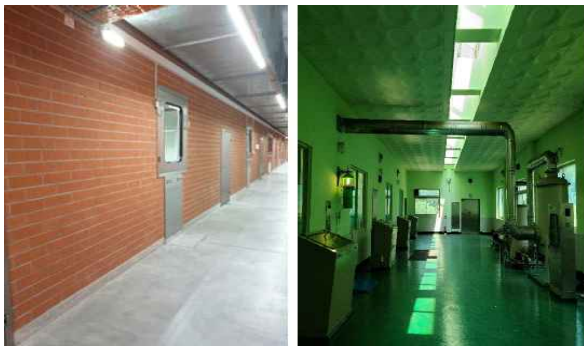
내부 격벽 시설  
(좌: 스위스 Lengg 정수장, 우: 고령정수장)

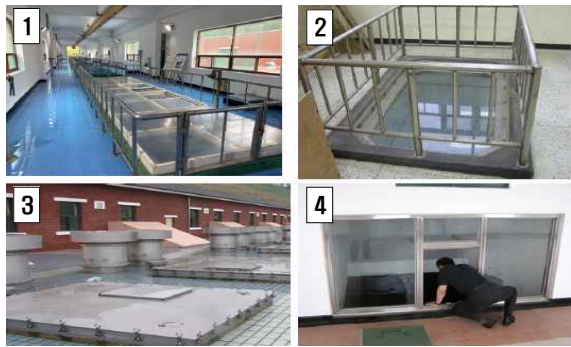
활성탄지 덮개시설(1: 매곡정수장, 2: 천상정수장, 3-4: 명동정수장)

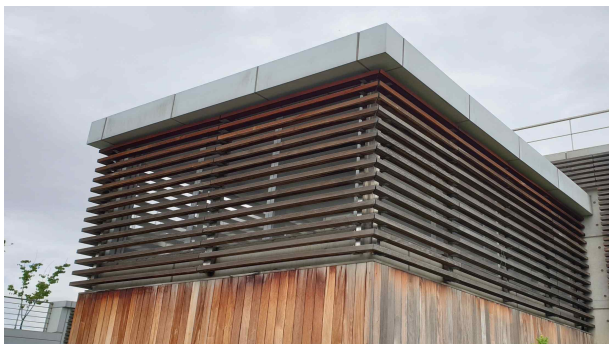
활성탄 흡착지 지하화 (독도정수장)

- 중·장기적으로 노후 정수처리시설 개보수 및 재시공 시 건물을 완전 밀폐시설로(건물 지하화, 내부 격벽, 덮개시설 등) 추진

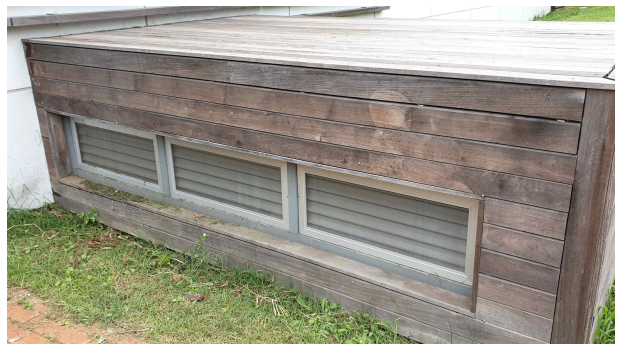
창문 외부 미세방충망 (독도정수장)

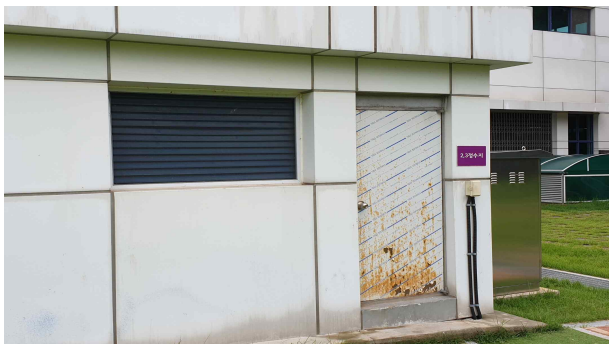
정수지 지하시설 (독도정수장)

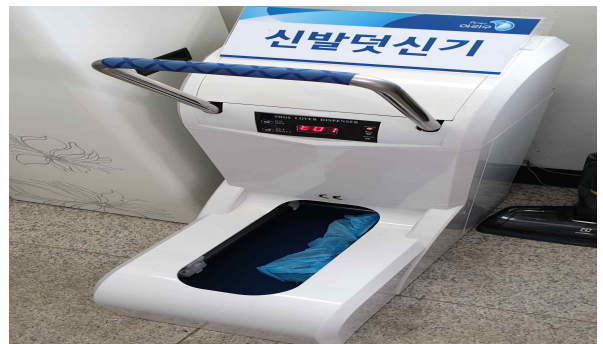
출입구 위생관리장치 (독도정수장)

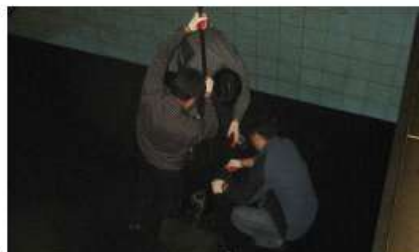
<활성탄 채취장면>

- (활성탄 지 조사) 입상활성탄 공정 운영에 필요한 주기적 시험 항목 중 생물학적 평가항목에 소형생물을 추가하고 지별 활성탄 품질 확인 시 분기별로 활성탄 깊이별 채취(상, 중, 하)를 통해 소형생물 존재 유무를 확인
- 채취한 활성탄은 0.5mm, 0.1mm 거름망(체, sieve)으로 순차적으로 걸러 소형생물 정밀하게 관찰

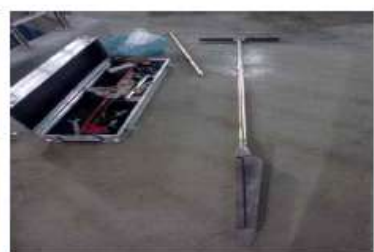
<활성탄 채취기>
