감 사 원 통 보

제 목 터널 방재기준 강화에 따른 기존 시설물 미보강

소 관 기 관 인천광역시

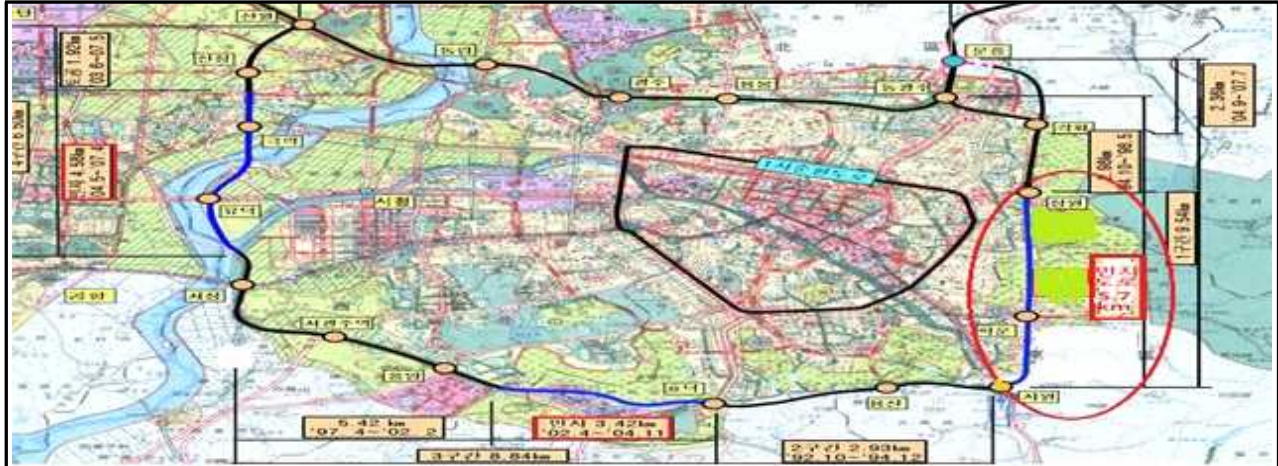
[그림 6] 트로 구간

주: 트로에는 터널(730m), 터널(636m), 터널(407m), 터널(193m) 등 터널 4개소가 있음
 자료: 광주광역시 제출자료

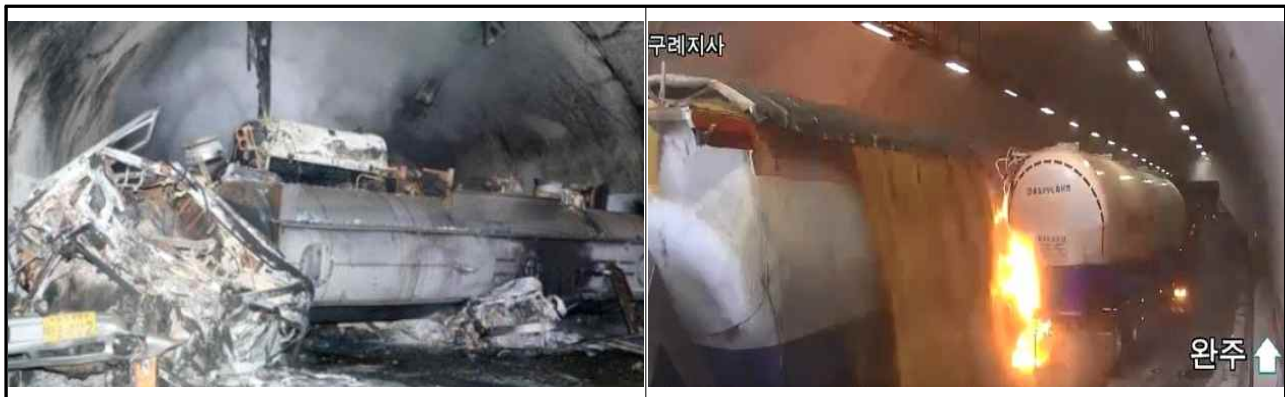
[사진 5] 순천~완주고속도로 L자터널 다중 추돌 및 화재 사고

한편 국토부는 2020년 8월 [사진 5]와 같이 순천~완주고속도로 L자터널의 다중 추돌 및 화재 사고(2020. 2. 17.)를 계기로 관계기관(행안부 등) 및 민간전문가와 합동으로 조사한 원인분석 결과에 따라 피난대피시설이 미흡한 연장 500m 이상의 터널에 대해 제연설비 설치를 의무화하는 것으로 재차 발표하였다.

주: 터널 내 화재사고(2020년 2월) 시 미배출된 유독가스로 인해 인명 등 피해(사망 5명, 중상 2명, 경상 41명) 발생
자료: 한국교통안전공단 제출자료

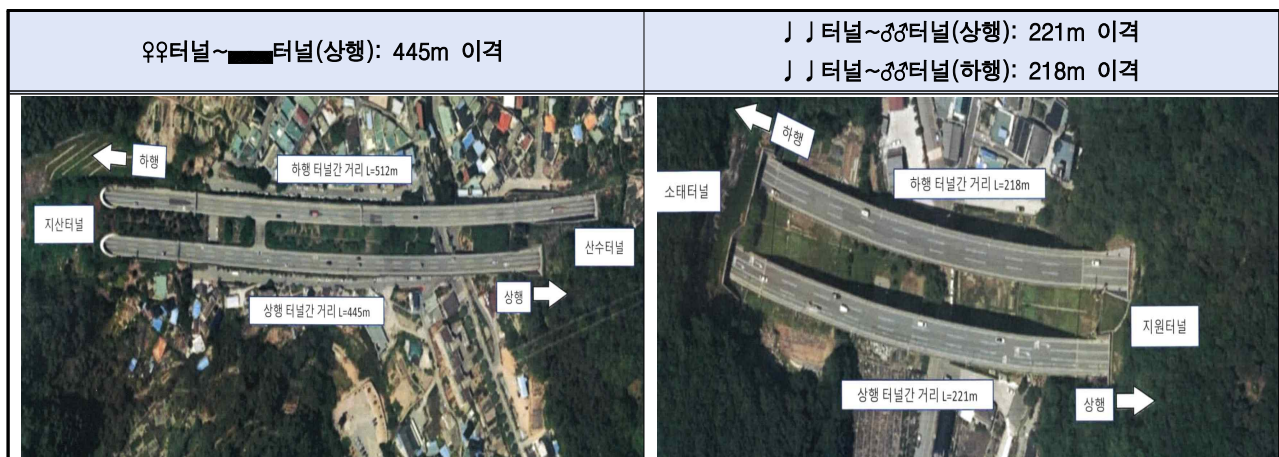
[사진 6] 인접터널 현황

11월 개통 이후 방재등급을 계속 재평가하지 않다가 2018. 11. 1. 광주광역시가 통보한 “도로터널 방재시설 안전관리실태 일제점검 지시”에 따라 방재등급을 재산정하면서 [사진 6]과 같이 인접터널 간 거리가 500m 내인 구간에 대해 연속터널 검토 대상인지도 모른 채 진입차단시설⁷⁾을 설치하지 않고 있는데도 이를 그대로 두고 있었다.

이에 대하여 이번 감사원 감사기간 동안 위 인접한 터널의 연속터널 적용 여부를 확인하여 방재등급을 재평가한 결과, [표 19]와 같이 3개소(상·하행 구분)가 연속터널로서 단독터널 산정 시보다 방재등급이 상향(3, 4등급→2등급)되어 진입차단시설 설치가 필요한 것으로 확인되었다.⁸⁾

조치할 사항 인천광역시장은 ▲▲터널과 ▼▼터널에 대하여 방재등급에 맞게 방재시설을 보완 설치하는 방안을 마련하시기 바랍니다.(통보)
