캠프 마켓 주변지역 현장조사 결과('20년 3분기)

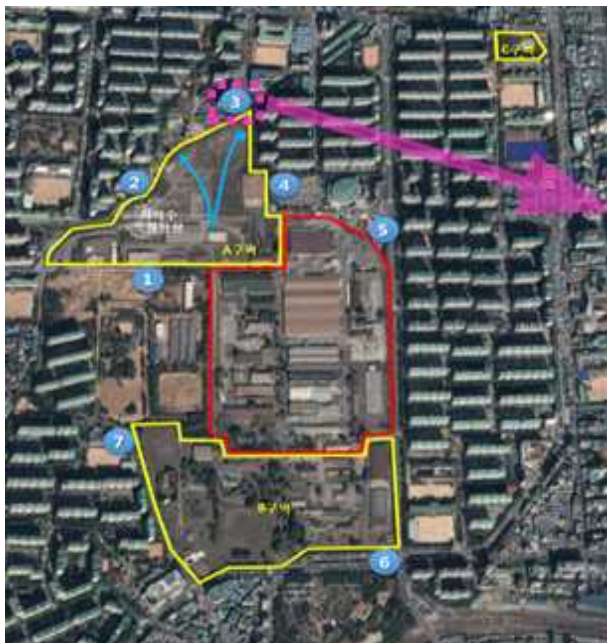
<지하수 수질기준 항목 조사지점>

구분	지점 번호	지점 위치 (TM좌표)	분석결과(mg/L)			
			TPH (기준 : 1.5)	TCE (기준 : 0.03)	PCE (기준 : 0.01)	비소 (기준 : 0.05)
지하수 관측정 (지하수 오염 감시 용도로 설치한 관정)	①	부영공원 북서쪽 출입구 인근 (37° 29' 52" / 126° 42' 33")	ND	ND	ND	ND
	②	산곡동 강남차 아파트 409동 인근 (37° 29' 58" / 126° 42' 36")	ND	ND	ND	ND
	③	산곡동 한신차 아파트 정문 차량출입로 인근 (37° 30' 5" / 126° 42' 45")	ND	ND	ND	ND
	④	산곡동 주안장로교회 야외주차장 내 (37° 29' 59" / 126° 42' 47")	-	ND	-	-
	⑤	산곡동 대림가정비 남측 철로 주변 (37° 29' 56" / 126° 42' 54")	ND	ND	ND	-
	⑥	부영공원앞공업영주차장 북동쪽 (37° 29' 29" / 126° 42' 57")	ND	-	-	-
	⑦	부영공원 남쪽 차량출입구 주변 (37° 29' 38" / 126° 42' 36")	ND	-	-	-

* '-' 표기는 분석 비대상(기지 내부에서 확인된 지하수 오염을 고려하여 지점 및 분석항목 선정)

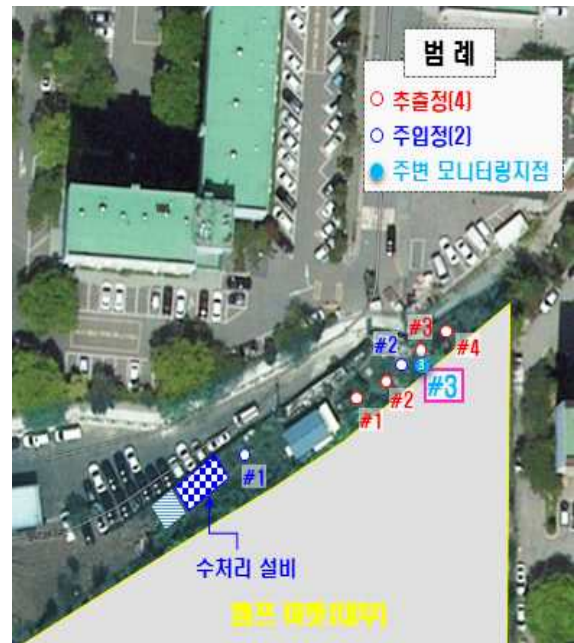
<③번 지점 및 확산방지시설 위치>

- ▶ TCE 오염이 연속 확인된 관측정 ③은 지하수오염 확산방지시설 설치·운영 중
 - 운영기간: '19.10.2~오염지역 정화 완료 시까지
 - 운영방법: 오염지하수를 양수하여 지상처리시설에서 정화 후 재주입
