인천광역시 품질검수 결과서

인천광역시 공동주택 품질검수 결과

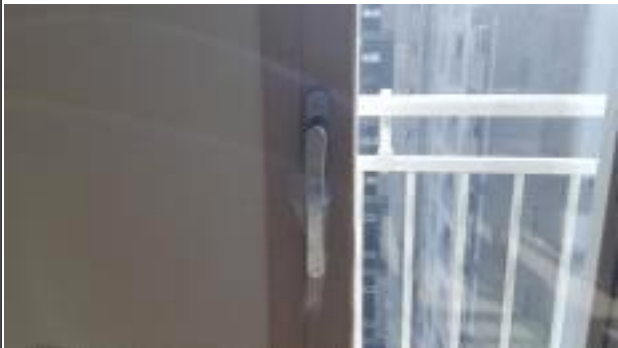
| 연번 | 우수사례 | 사진 번호 | 비고 |
|---|---|---|---|
| 1 | 창호주위 벽체 떨림 현상 없음 | 1 | |
| 2 | 각세대 현관문 도어 스톱퍼 설치 | 2 | |

| 사진1(창호주위 떨림 현상 없음) | 사진2(각 세대 현관 도어 스톱퍼 설치) |

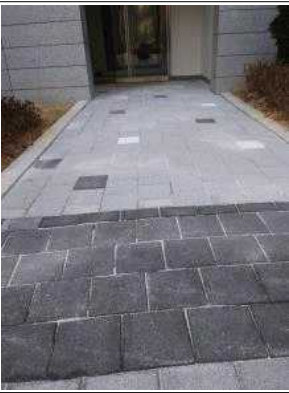
| 연번 | 우수사례 | 사진 번호 | 비고 |
|---|---|---|---|
| 5 | 포장의 단차 및 배수구배 상태 양호 | 5 | |
| 6 | 계단 가운데 플랜터 설치로 경관 제고 | 6 | |

| (사진 5) 위치: 105동 입구 | (사진 6) 위치: 104동 옆 |
| 우수사례: 포장의 단차 및 배수구배 상태 | 우수사례: 계단에 플랜터 설치 광경 |
