# 인천광역시 공동주택 품질검수 결과서

## 품질검수 결과(총괄표)

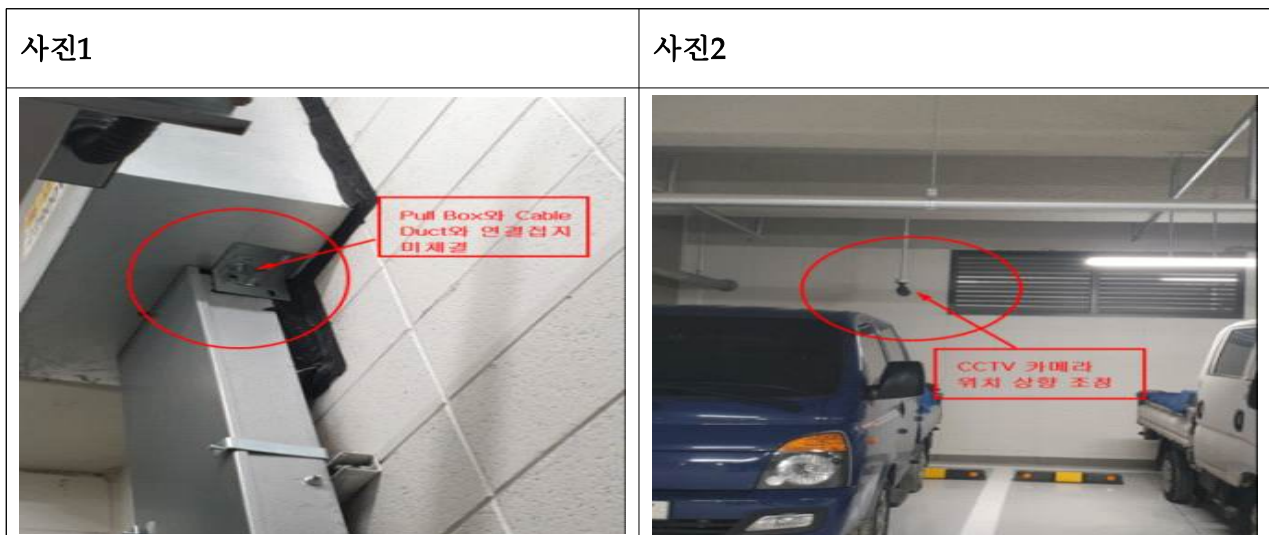
연번	지적사항	사진 번호	비고
1	특고압 인입Pull Box와 Cable Duct 연결부위에 접지본 딩 미체결	1	
2	지하주차장 CCTV 카메라위치 낮아 RV차량등에 화각 확보 미비	2	
3	전기실내부에 단선결선도 미 부착	3	
4	특고압 배전반 내부 특고압 케이블 각 상 표시 미 부 착	4	
5	각 세대내 화장실 환풍기 소음 심함	5	
6	동별 EPS실 내부 Cable Tray 뒤편 벽면 마감처리 미 비	6	
7	분전반 몸체와 문간의 접지 연결선 미 체결	7	
8	조경 분수 분전반 바닥이 조경잔디보다 낮아 우기시 침입 우려	8	
9	어린이 놀이터 CCTV 카메라가 놀이기구 반대편에 사 각지대 발생	9	
10	TV단자함내부 전원콘센트 미설치 및 함과 문 틈새 마 감처리 미흡	10
