5. 하수수집 및 이송 실태조사

5.1 기본방향

5.2 조사지점 선정

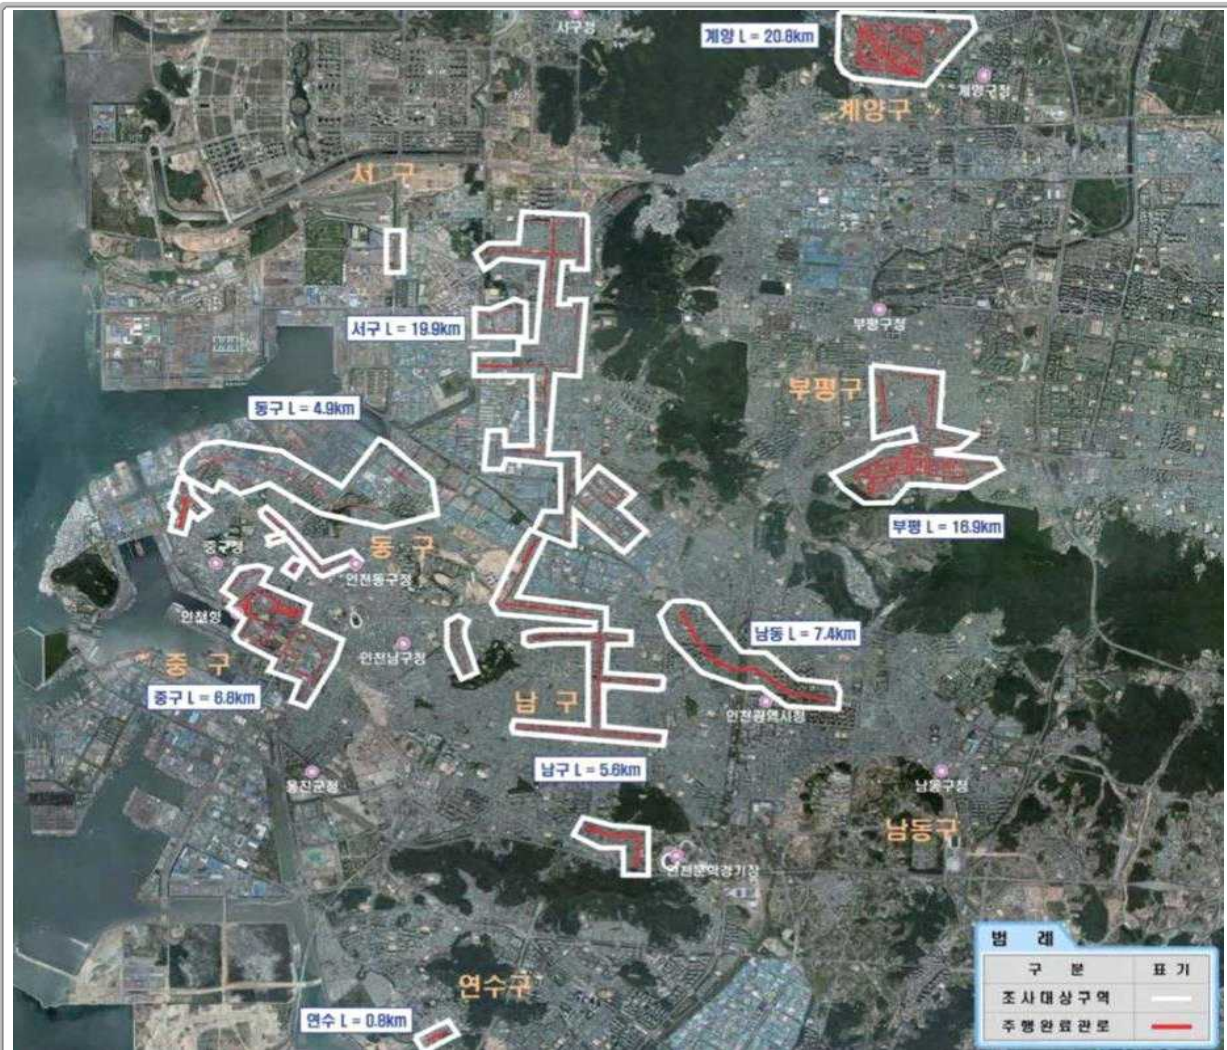
- “인천광역시 노후불량 하수관로 정밀조사(2017.6) “에서의 조사지점 선정 기준
 - ⇒ 노후하수관로 정밀조사 대상관로 선정기준은 과거 침하발생지점 및 침하예상지역, 구요청에 의해 점검이 필요한 관로를 조사대상 지역으로 선정하여 「인천광역시 하수도정비 기본계획 변경(2015. 10)」의 하수도대장을 기준으로 매설년도 20년 이상 경과 한 노후관로를 검토하고, 현장확인을 통하여 금회 인천광역시 노후불량 하수관로 정밀조사 대상관로를 선정.

주) 인천광역시 노후불량 하수관로 정밀조사 용역(2017.06)

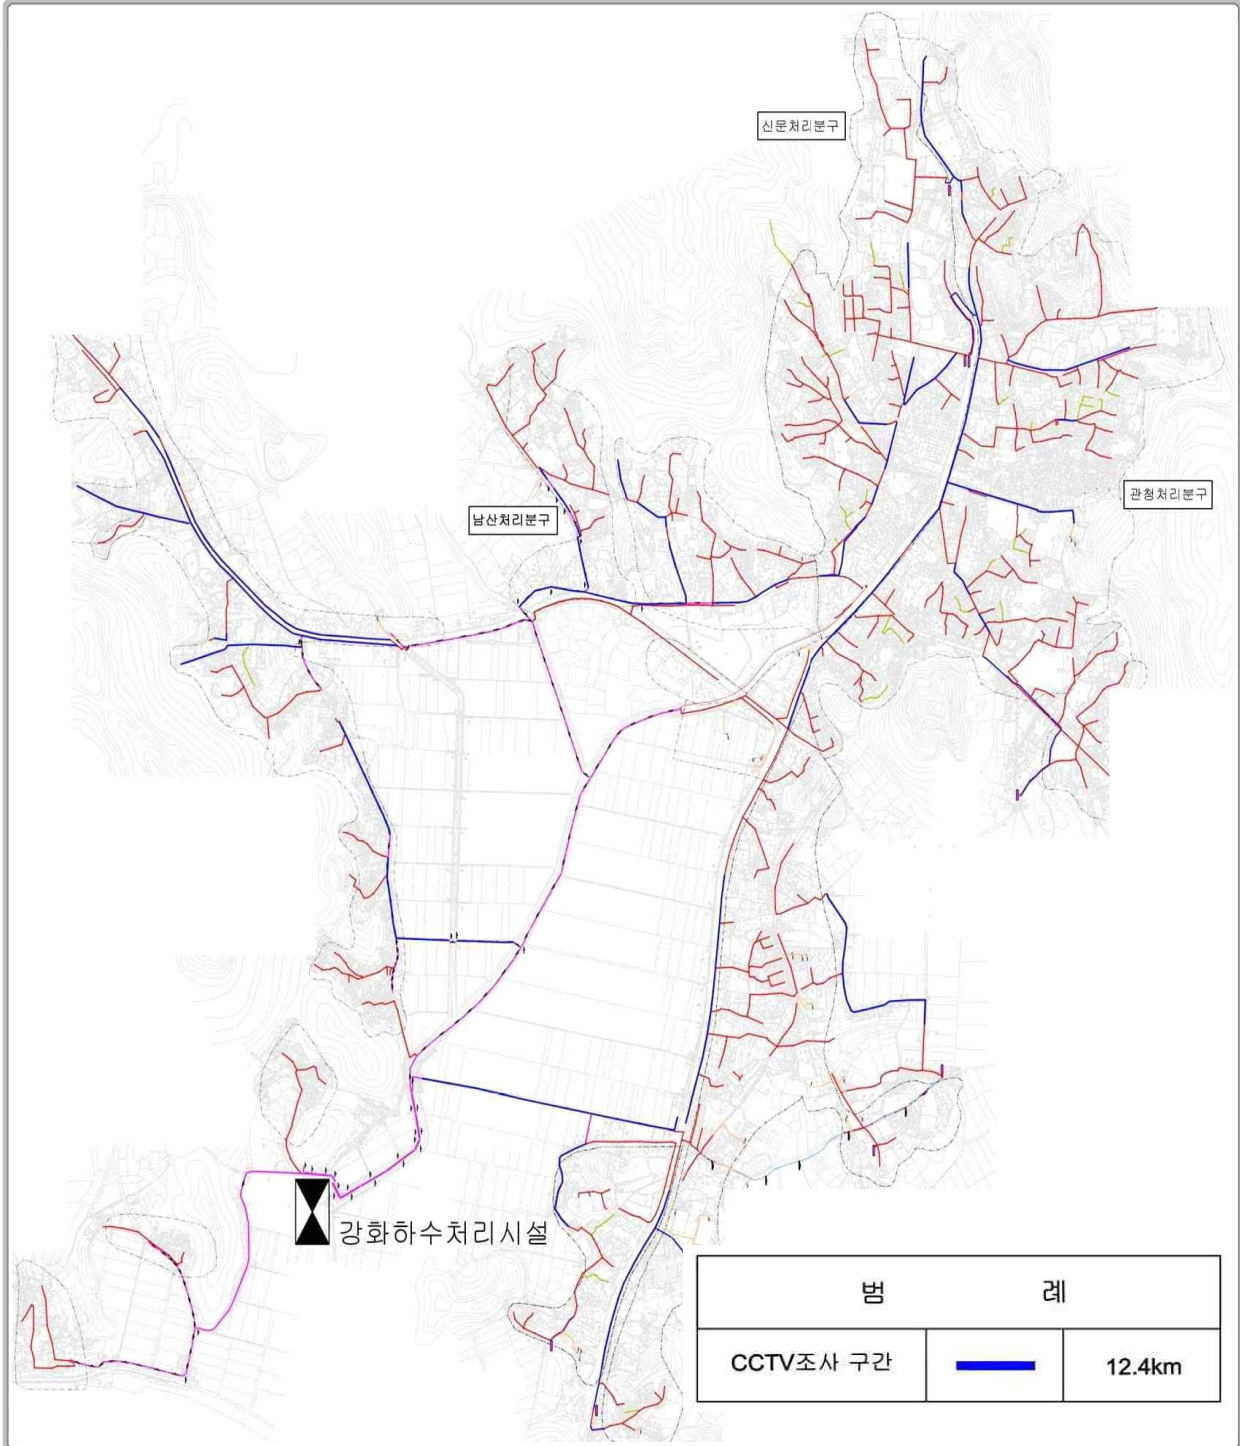
- “강화군 강화읍, 선원면 일원 하수관로 기술진단(2016.12) “에서의 조사지점 선정 기준
 - ⇒ 금회 노후하수관로 정밀조사 대상관로 선정기준은 과거 침하발생지점 및 침하예상지역, 하수처리시설로 유입되는 하수와 하수관로에 대한 기술진단을 통하여 현상을 진단하고 문제점을 파악하여 개선대책을 마련
 - ⇒ 관로진단 범위는 관로 50.04km, 맨홀조사 271개소를 대상으로 하였으며, CCTV조사대상은 12.3km, 오점(송연)조사 6.7km를 시행

주) 강화군 강화읍, 선원면 일원 하수관로 기술진단(2016.12)

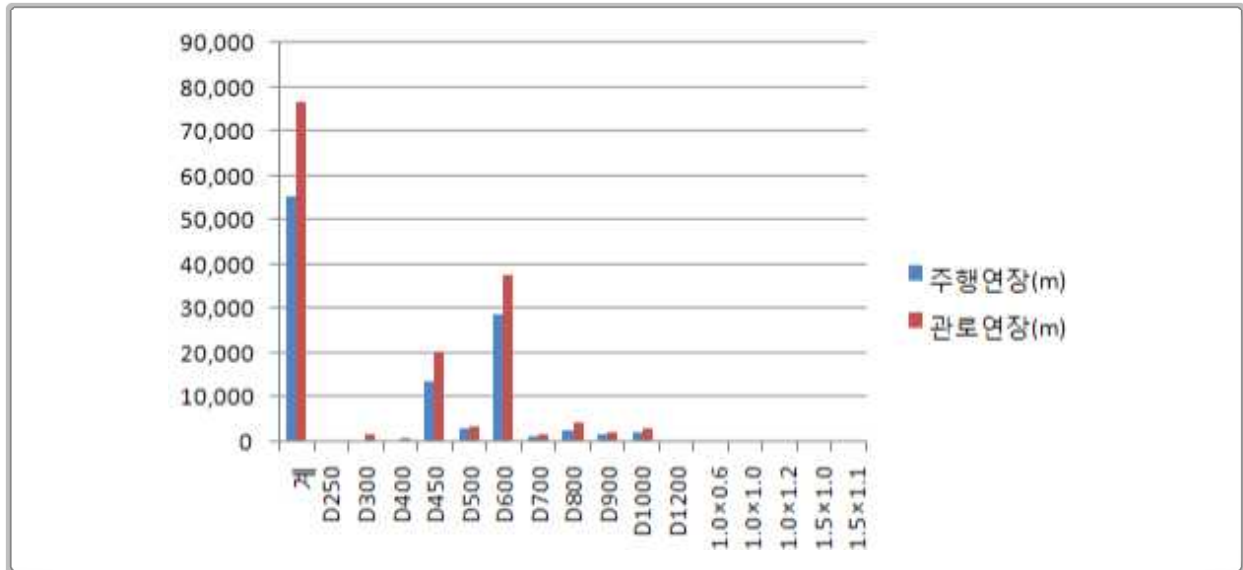
< 관경별 CCTV조사 현황 >

- CCTV조사를 실시한 연장은 76.6km이며, 주행율은 72.4%
- ⇒ CCTV조사 결과 많은 비율을 차지하는 관경 D600mm관로의 경우 총 주행연장 28.8km(관로연장 37.8km)로 주행율은 76.1%로 나타남

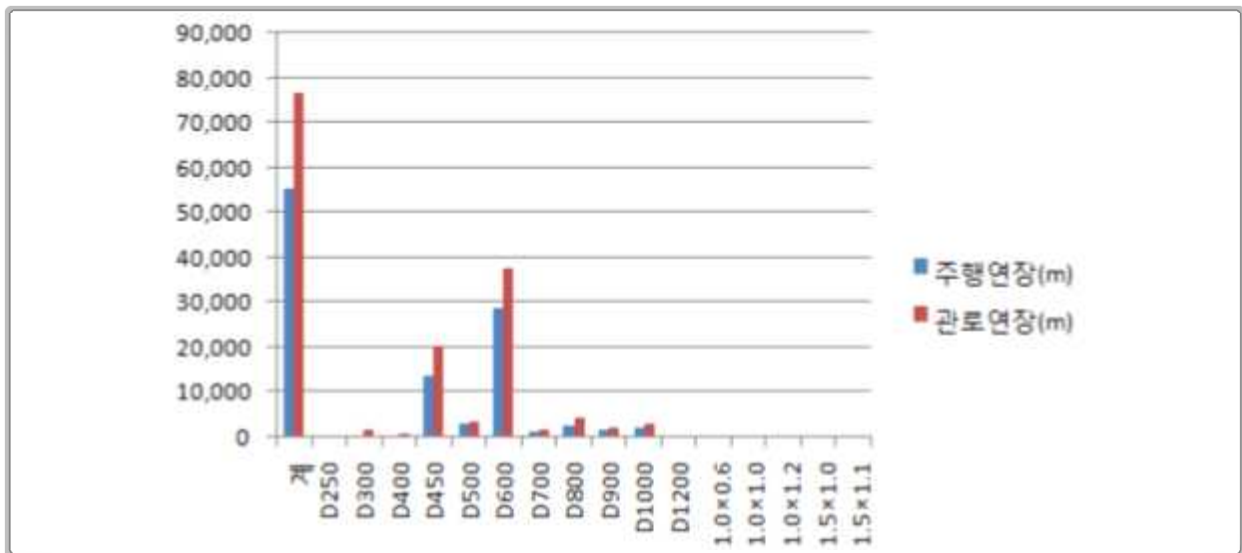
< 관경별 육안조사 현황 >

○금회 육안조사 대상연장 28.5km 중 실제 조사를 실시한 연장은 27.6km로서 주행율은 97.0%를 보이며, 주행거리가 가장 많은 관경은 BOX 3.0X2.0으로 주행연장 3,530.1m(주행율 98.5%)가 조사 되었다.

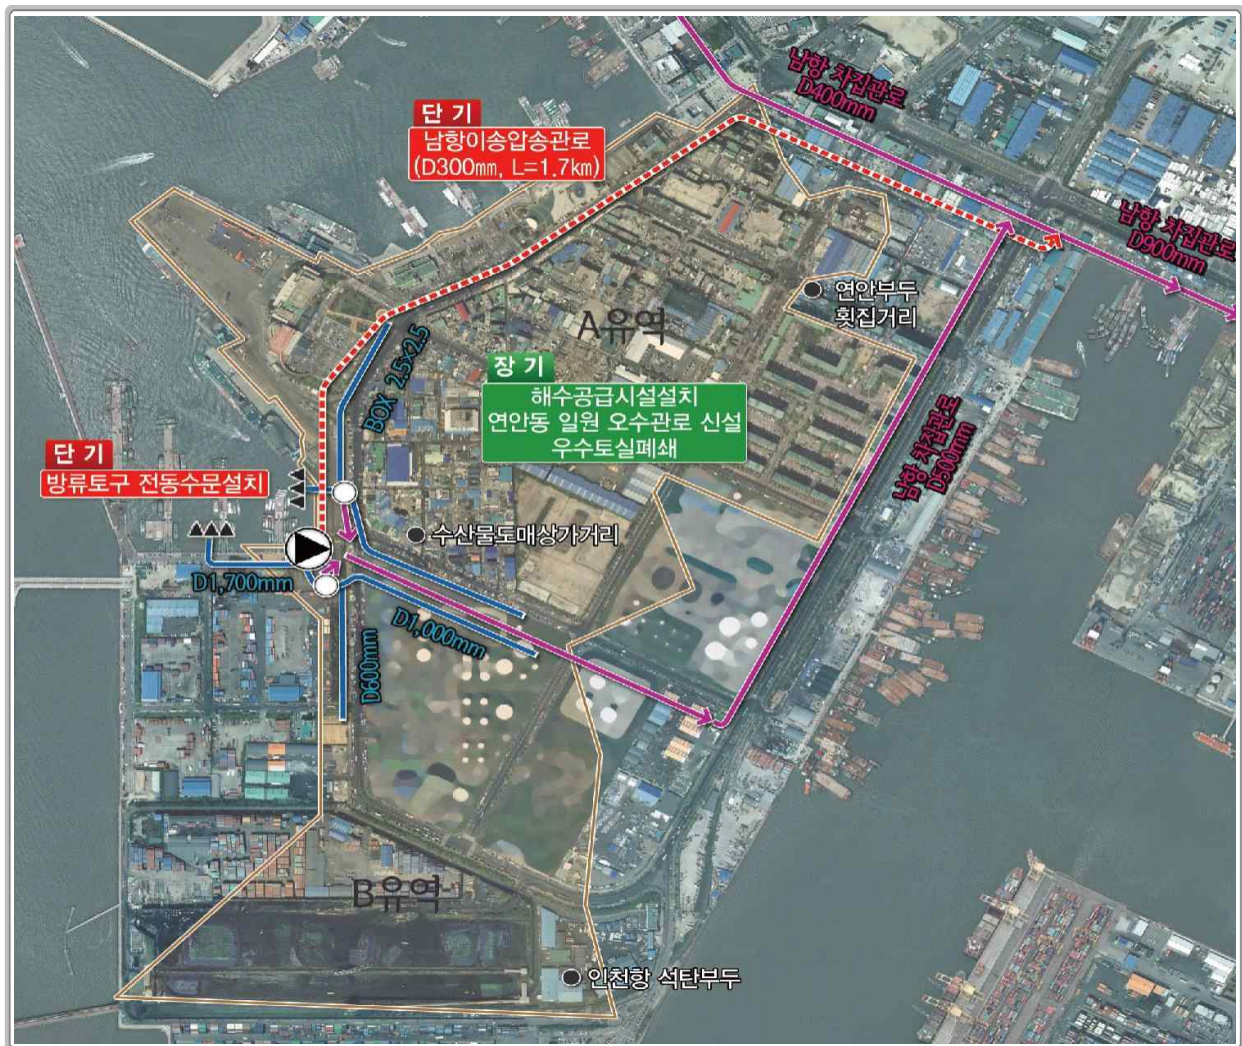
<연안부두 미처리 방류수 정비계획>

구분	정비계획	사업효과
단기	<ul style="list-style-type: none"> 남항공공하수처리시설 이송설비 설치 → 펌프장 및 이송관로(L=1.7km) 남항공공하수처리시설 개량공사완료시 우수토실 밸브 또는 토구 수문 설치 	<ul style="list-style-type: none"> 발생하수+사용해수 남항공공하수처리시설 이송 남항하수처리시설내 해수 조정조 설치 해수위 상승에 따른 남항공공하수처리시설 해수 역류 방지
장기	<ul style="list-style-type: none"> 해수공급시설 설치 → Q:5,300m³/일 방류토구 Flap 밸브 철거 	<ul style="list-style-type: none"> 도매상가 외 해수 사용과 방류해수 및 만조시 역류된 해수의 차집관로 유입해수 완전차단 강우시 방류구 지장물에 의한 지체 현상 해소로 관로 통수능 추가 확보가능

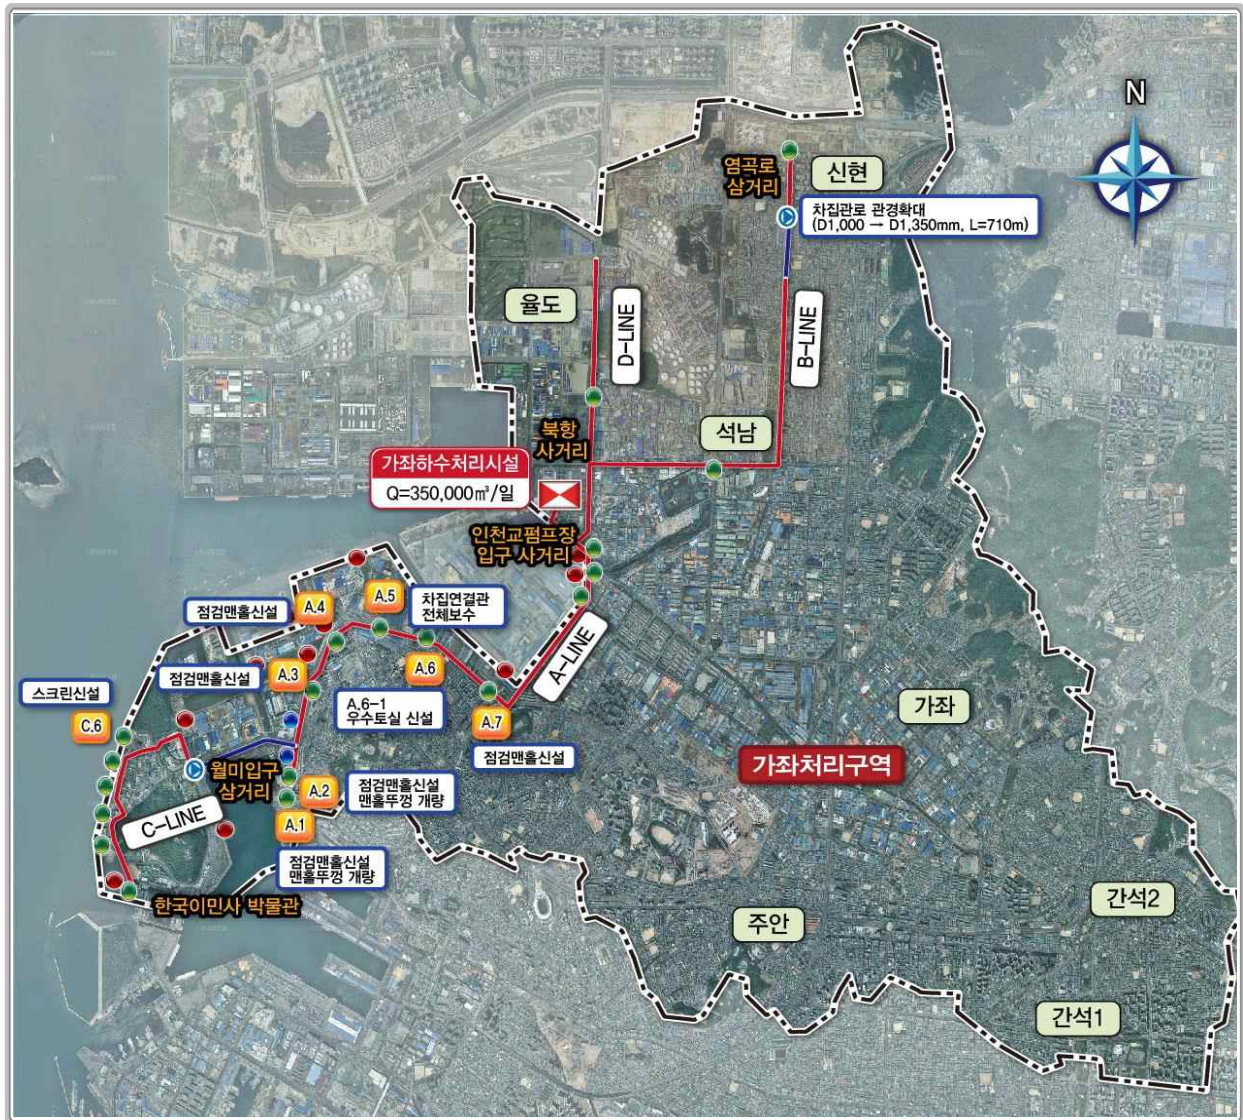
<차집관로 시설을 정비계획 위치도>

구분	개선방안	계획수립	정비대상
차집관로	미 차집구역차집계획	배수구역선정	가좌 A6구역 일원
우수토실	외수유입 차단, 우수토실 신설	전동수문 설치, 우수토실 신설	우수토실신설 - A6 연결관개량 - A1, 2 해안인접 우수토실 - A7 등
