16.1.1 개요

16.1.3 침수대응 하수도시설 계획

16.2 승기처리구역

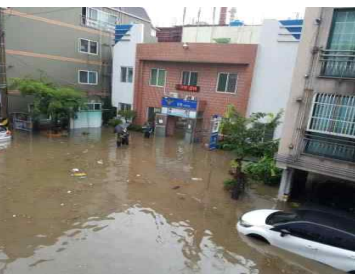
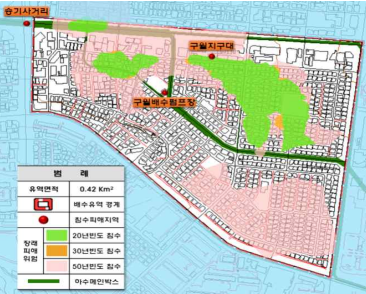
지구명	전경사진	현 황	문제점
구월지구 (구월 지구대 주변)

<ul style="list-style-type: none"> · 지선 및 간선 하수관로 평균배로 인한 내수배제 지연으로 통수능력 부족 · 박스 관저고가 승기천 홍수위에 비하여 낮아 원활한 배수처리 곤란 · 설계빈도 초과 집중 호우 발생 (2010, 2017년 각각 50, 100년 빈도)

자료: 구월지구 우수저류시설 설치사업 기본설계(설계중, 인천광역시)

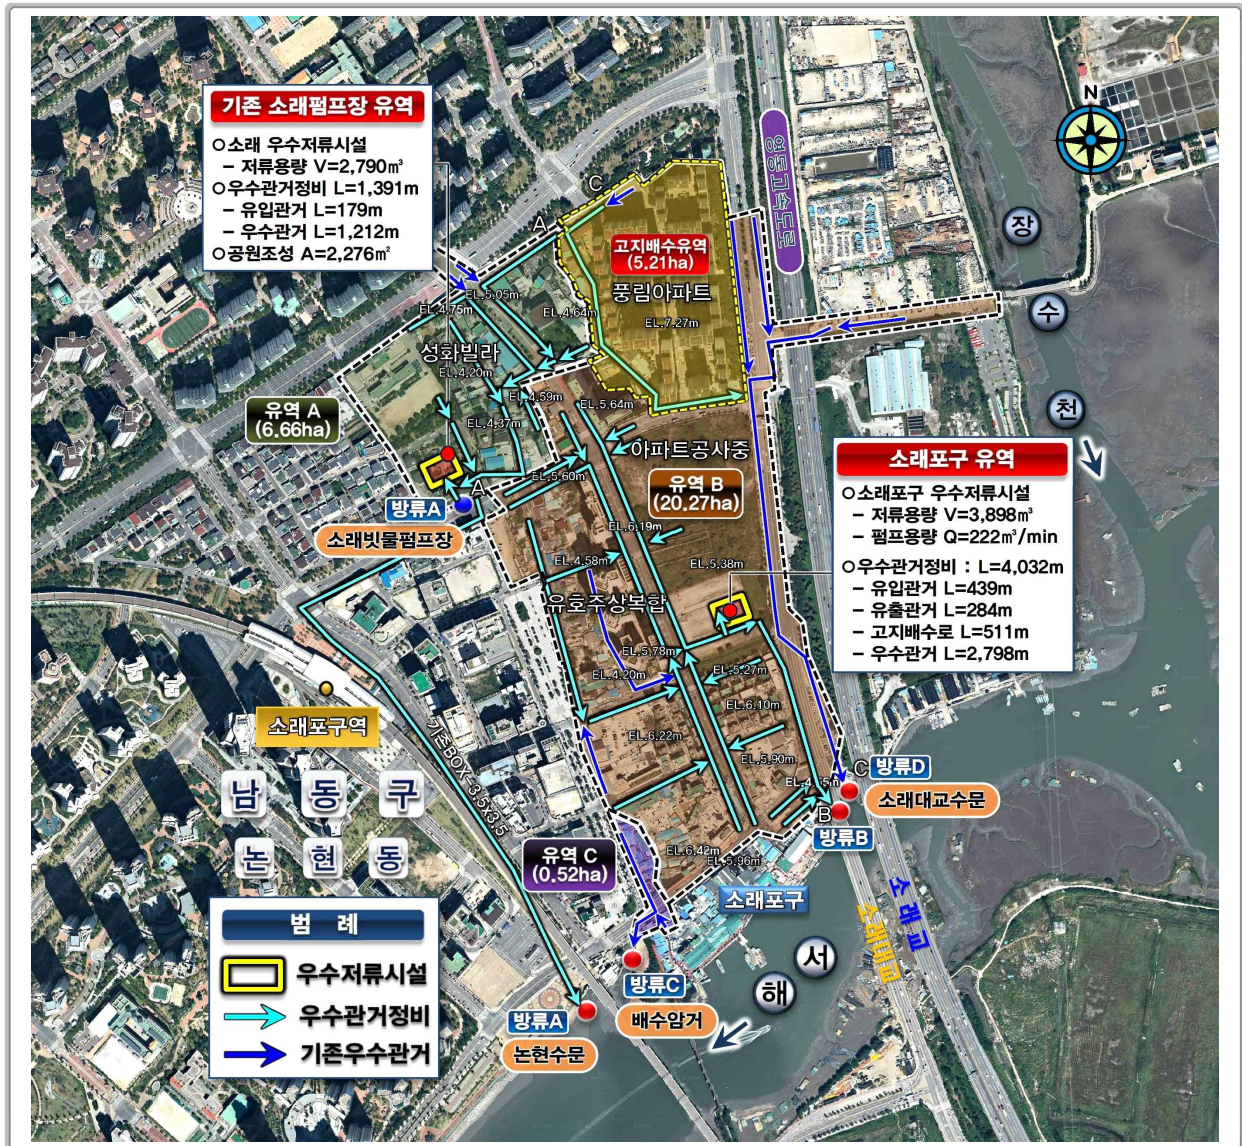
<소래구역 침수피해 대책도>

자치구	위험지구명	위 치	저감대책	계획시설내용	위험유형	개략사업비(백만원)
남동구	소래지구1	· 기존소래펌프장유역 (A=6.66ha)	· 저류조신설 · 유입관로정비 · 유출관로정비 · 우수관로정비	· V=2,790m³ · L=154m · L=25m · L=1,212m(별도)	상습침수	17,652
	소래지구2	· 소래포구유역 (A=20.27ha)	· 저류조신설 · 펌프장신설 · 유입관로정비 · 유출관로정비 · 우수관로정비 · 고지배수로정비	· V=3,898m³ · P=222m³/min · L=439m(금회) · L=284m(금회) · L=2,798m(별도) · L=511m(별도)	상습침수

- 인천시 방재성능목표에 의한 펌프장 시설용량 검토 (인천시 자연재해저감종합계획 인용)
- ⇒ 기존 펌프장 시설용량 사용 가능
- “소래지구 우수저류시설 설치사업 실시설계(2019, 인천광역시)”에서의 사업내용 반영
- ⇒ 소래지구2에 펌프장(P=222m³/min) 신설

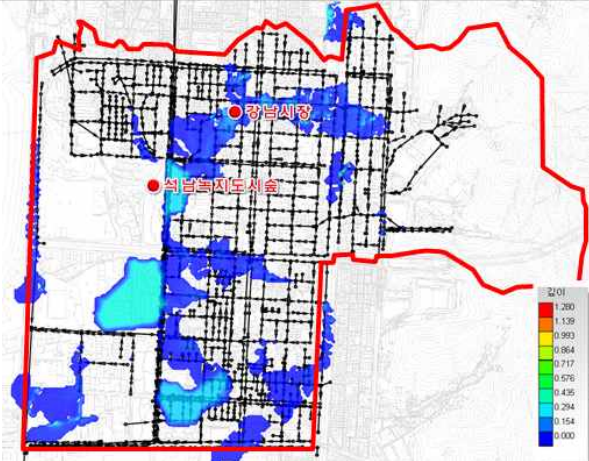
< 석남지구 저지대 침수방지대책 “석남1지구 우수저류시설 설치사업(2018)” >

<ul style="list-style-type: none"> · 2017년 07월 집중호우로 침수발생(강우량 62mm/hr) · 저지대로 기존 관로시설 개량 불가, 통수능 부족 · 하류부 지역 침수해소 필요

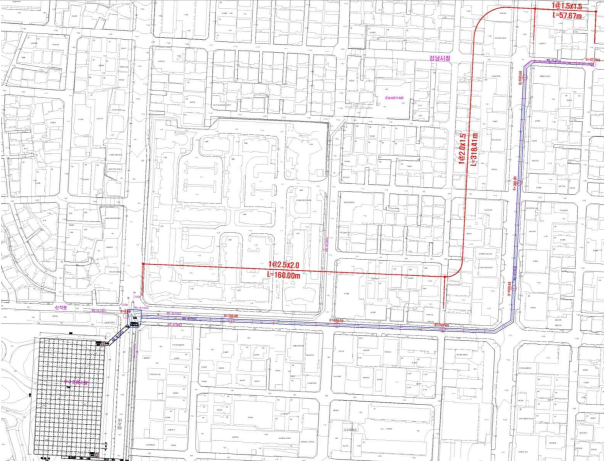
<ul style="list-style-type: none"> · 저류조시설: $V=35,000\text{m}^3$ · 유입관로 신설: $L=590.0\text{m}$ · 유출관로 신설: BOX 3.5×2.0 $L=1,390.0\text{m}$

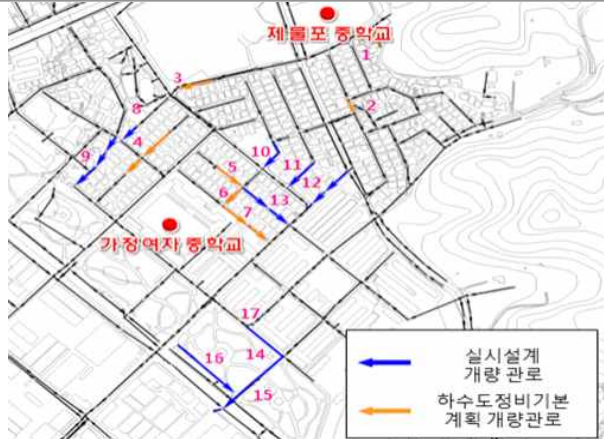
<ul style="list-style-type: none"> · 4개 지역의 침수해소에 소요비용 : 4,707백만원 ⇒가정 : 원형관 $L=849.94\text{m}$, BOX $L=186.46\text{m}$ ⇒석남 : 원형관 $L=1,897.20\text{m}$ ⇒강남 : 원형관 $L=646.95\text{m}$ ⇒연희 : 원형관 $L=247.16\text{m}$

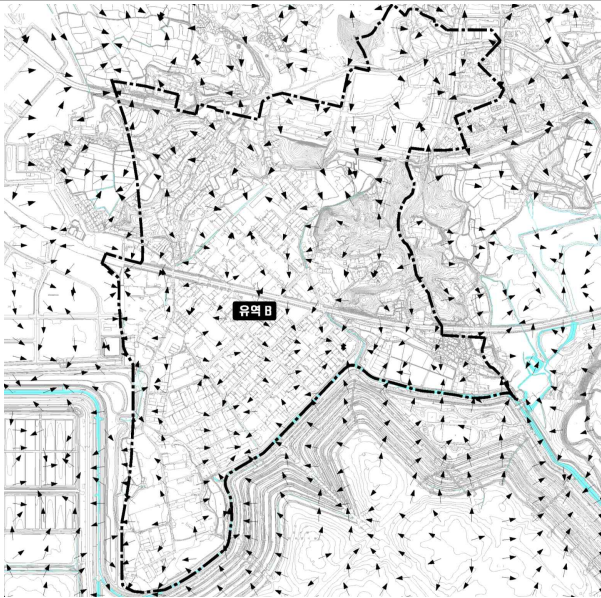
< 서구 - B구역(검단오류공단 부근) >

문제점 및 대책방안	<ul style="list-style-type: none"> · 하수관로 불량으로 원활한 우수배제가 이루어지고 있지 않음 ⇒ 도로의 횡배수측구와 우수연결관 개량 · 원당대로 노면 우수가 지반보다 낮아 원당대로 245-6번지 일원 침수 피해 ⇒ 우수관로 시점부에 토사유입방지장치를 포함한 집수정 및 하류측 간선관로까지 우수관 연결
개량계획	<ul style="list-style-type: none"> · 우수관로 개량 및 신설 : D450mm~1,200mm, L = 3,823.0m · BOX 개량 : L = 379.0.0m

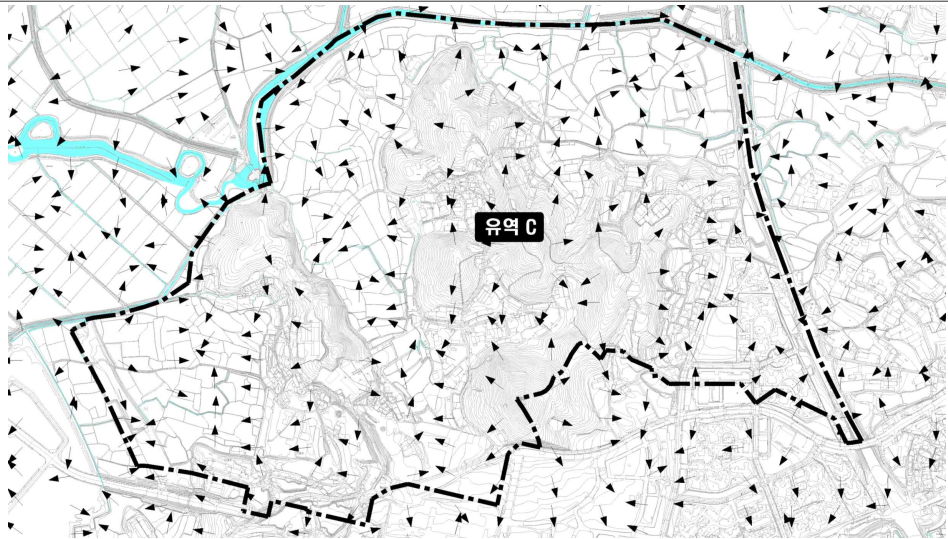
< 서구 - C구역(오류택지개발지구 북측 부근) >

문제점 및 대책방안	<ul style="list-style-type: none"> · 자연개거의 유실 및 단면축소, 유속저하 등으로 집중호우시 우수배제 신속대응 불가 ⇒ 자연개거 하류측의 자연개거 정비 · 단봉로 216번길과 단봉로는 지형상 급경사로 집중호우시 저지대 침수 우려 ⇒ 단봉로길 노면에 산지 유입수 차단시설 설치 및 측구시설 개량
개량계획	<ul style="list-style-type: none"> · 우수관로 개량 및 신설 : D800mm~1,000mm, L = 20.0m · BOX 개량 : L = 13.0m
