**□ 우수시공 및 지적사항**
**○ 우수시공**

## ○ 지적사항(개선사항) 총괄

## 분야별 현장 점검사진

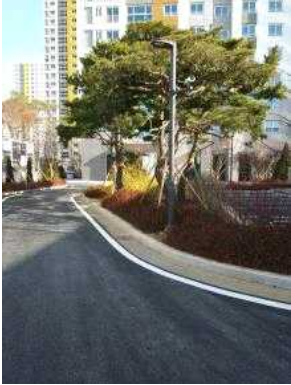
<p>(사진 1) 위치: 정문입구</p> <p>우수사례: 소나무수형 및 배식상태양호</p>	<p>(사진 2) 위치: 록가든</p> <p>우수사례: 록가든 설치 광경</p>

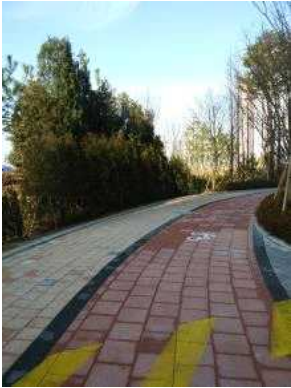
<p>(사진 3) 위치: 205동 옆</p> <p>우수사례: 완충식수대(소음·방음)</p>	<p>(사진 4) 위치: 정문 주차장 입구 상단</p> <p>우수사례: 팽나무와 덩굴식물(송악)이식 상태</p>

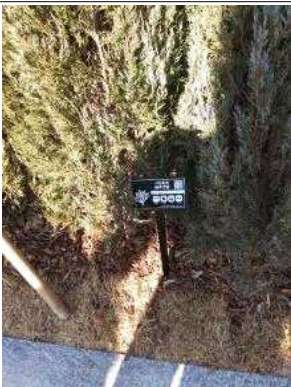
<p>(사진 5) 위치: 201동 옆</p> <p>우수사례: 수목명찰 제작 설치</p>	<p>(사진 6) 위치: 208동 옆</p> <p>우수사례: 플랜터 구조체 재질 개선</p>

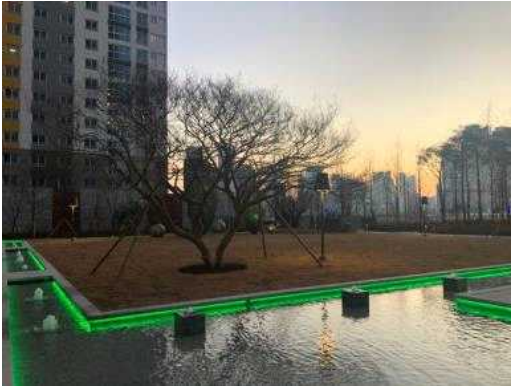
(사진 7) 위치: 광장 폰드

우수사례: LED 조명 설치 경관 제고

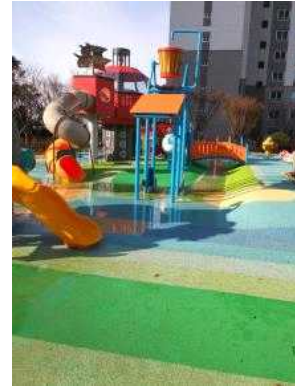
(사진 8) 위치: 어린이 물놀이터

우수사례: 흥미 유발·여름철 유희시설
